### Sobre la Senda Real (p.k. 6). Madrid

## Rehabilitación estructural del puente de la A-6

Ernesto Serrano Játiva  
Director Área Industrial IMESAPI

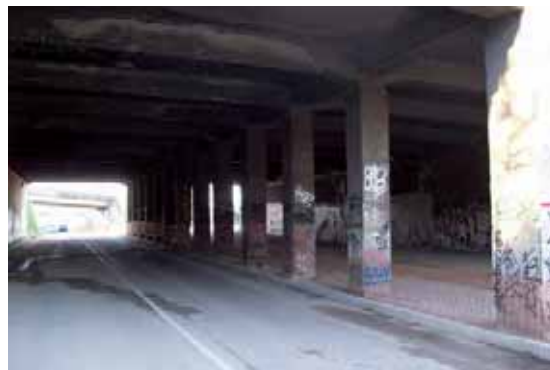
Foto 1

La justificación de la necesidad de reparación del puente se basó en la inspección realizada, en la cual se detectaron armaduras vistas y corrosión en las vigas centrales y extremas, filtraciones de agua en determinados puntos, fisuración en mapa del enfoscado, humedades y eflorescencias, y un avance importante de la carbonatación en determinados elementos resistentes (*fotos 1 y 2*).

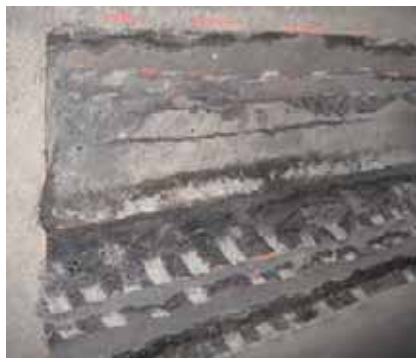
Foto 3

y saneamientos de los diferentes elementos estructurales del puente. Además, con el objeto de intentar disminuir las filtraciones por la junta central se procedió al corte del Bus-Vao y los carriles rápidos de la A6 para sanearla e impermeabilizarla desde la calzada superior (fotos 3, 4 y 5).

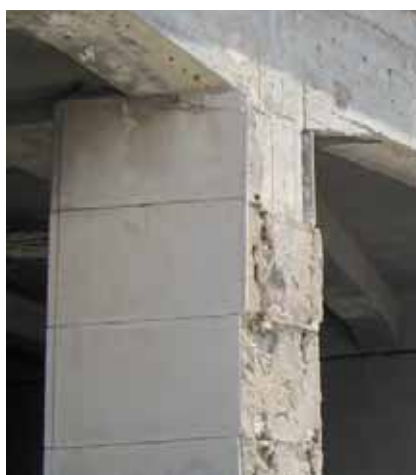
Foto 6

En los alzados del puente se procedió al picado y retirada de los aplacados existentes, así como en las pilas (fotos 6 y 7).

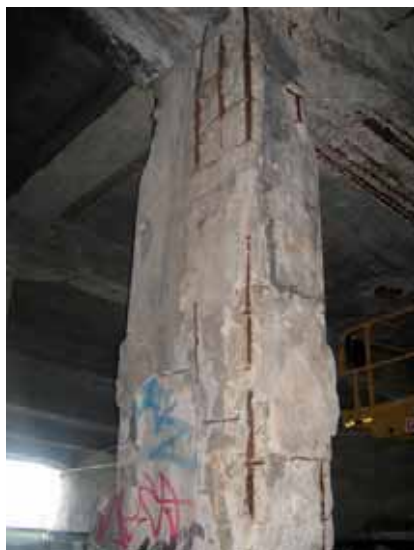
Foto 8

Al descubrir los aplacados y enfoscados se encontraron varias zonas en los que el hormigón presentaba nidos de grava y la armadura defectos de hormigón (fotos 8, 9 y 10).

Previamente a aplicar el refuerzo de fibra de carbono fue necesario preparar las superficies de las vigas a fin de obtener una geometría apta para el buen funcionamiento del sistema, como determinan las recomendaciones al respecto. Se utilizó un mortero epoxídico para el relleno de los huecos y zonas a sanear, hasta alcanzar la geometría requerida. Asimismo se procedió al chorreo con arena de las armaduras y su posterior pasivación para prevenir la corrosión (fotos 11 y 12).

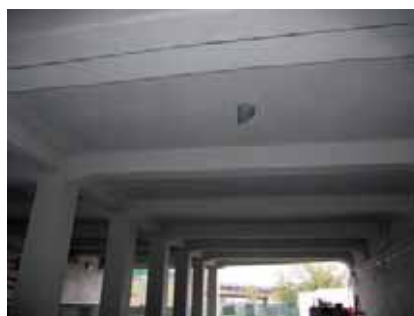
Foto 22

del alumbrado original del puente situados al tresbolillo en la zona inferior del tablero, y que eran puntos por donde se filtraba el agua escurriendo por ese paramento para afectar al hormigón de su entorno. Por ello, el proyectista propuso la ejecución de unos picos de pato que evitasen esa situación. En la ejecución se cuidó especialmente que se sellasen tanto superior como inferiormente los extremos de los tubos para que funcionase correctamente (*fotos 21 y 22*).
