# **PONENCIA: TRATAMIENTO Y CONSOLIDACIÓN DE TERRAPLENES AFECTADOS POR INCLEMENCIAS METEOROLÓGICAS.**

**JORNADA TÉCNICA SOBRE EXPERIENCIAS RECIENTES EN ESTRUCTURAS DE TIERRA PARA INFRAESTRUCTURAS VIARIAS. Madrid, 2011**

## 2- Línea Alcázar de San Juan – Sevilla. Terraplén situado entre los PP.KK 150/800 - 151/100.

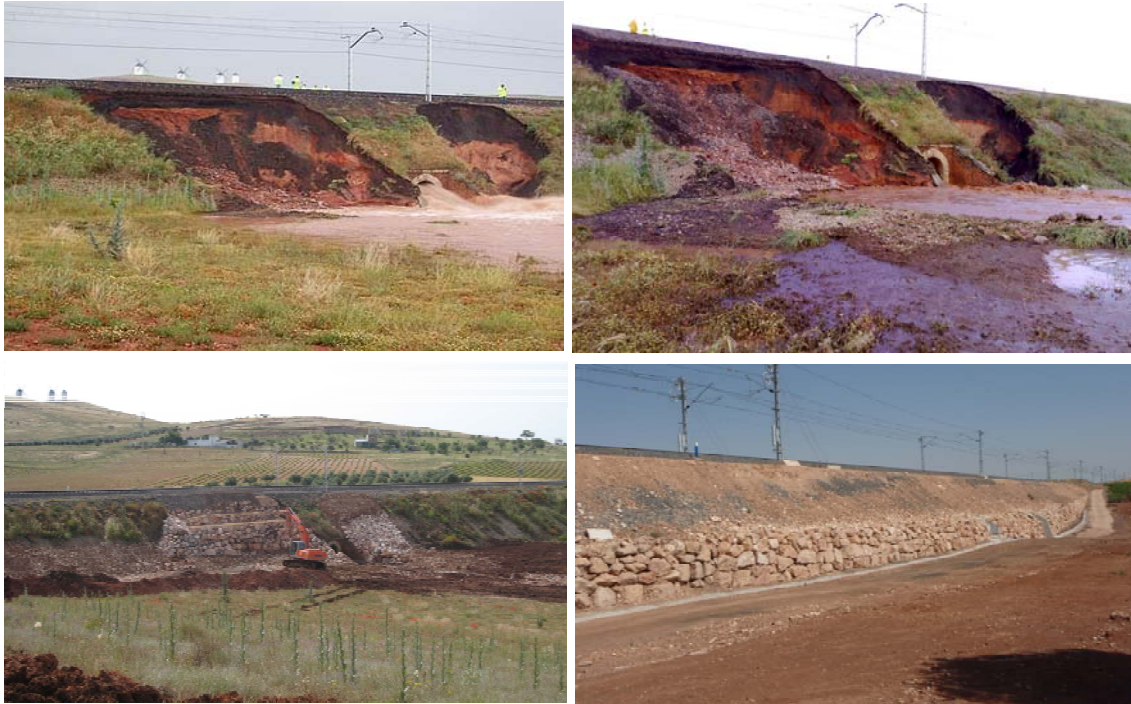
Como consecuencia de este suceso se produjeron una serie de transformaciones y daños en la infraestructura ferroviaria que desencadenaron dos grandes deslizamientos en la margen derecha y pequeños lóbulos de derrame con grietas de deslizamiento en la cabecera del talud izquierdo. La capacidad de contención del terraplén estuvo a punto de ser rebasada. La combinación de los deslizamientos con los ciclo de saturación / desaturación, el lavado de finos del cuerpo del terraplén y las reptaciones acaecidas se tradujeron en asientos y deformaciones en vía que impedían la seguridad del tránsito ferroviario.

Figura nº 5. Vista de la margen izquierda del terraplén en distintas fases. Primera hora del día 24 de mayo de 2007, última hora del 24 de mayo de 2007, día 27 de mayo de 2007 y junio de 2010, respectivamente.

A última hora del día 24, una vez finalizadas las lluvias, la Delegación de Mantenimiento de Líneas Sur y Jefatura de Mantenimiento de Linares-Baeza y la Dirección de Ingeniería de Mantenimiento de ADIF optaron por la aplicación de medidas provisionales que permitiesen el restablecimiento del tráfico ferroviario lo antes posible. Éstas correspondieron al relleno de las superficies de deslizamiento con escollera, seguida de las labores de bateo y nivelación de ambas vías.

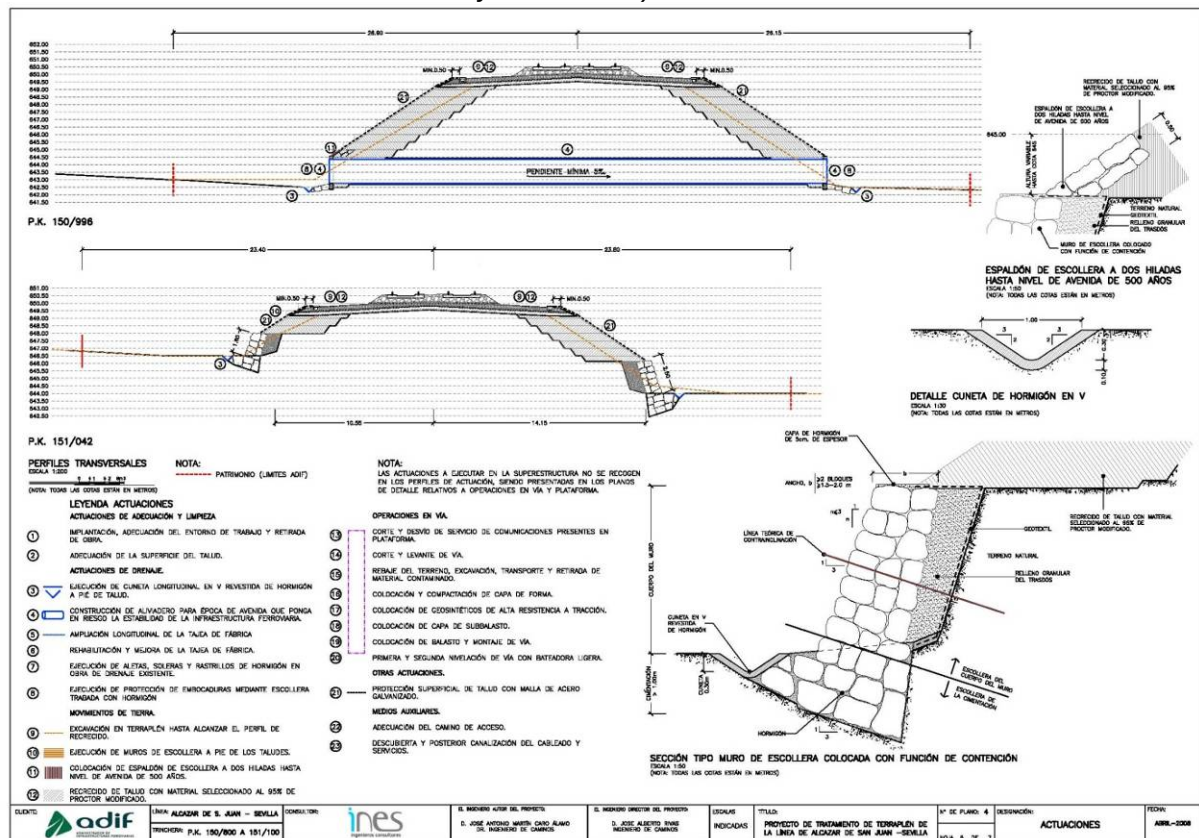
Figura nº 7. Actuaciones en alzado del Proyecto de tratamiento de terraplén de la Línea de Alcázar de San Juan Sevilla. Abril 2008.

- Aumento de la permeabilidad transversal mediante la hinca de dos tuberías Ø 1600 que funcionasen a modo de aliviadero una vez superado la capacidad de desagüe de la tajea existente.

- Encapsulado del núcleo del terraplén mediante el recrecido lateral (4,5 m) con material seleccionado y reconstrucción de la coronación del terraplén.

- Inyección de los hastiales de la bóveda mediante lechada de cal para la consolidación del relleno en el trasdós de la tajea.
- Regeneración de la obra de fábrica (tajea) mediante actuaciones de reconstrucción refuerzo.

- Recrecido de la obra existente para su adecuación a la nueva geometría y construcción de embocaduras en todas la obras de drenaje transversal.
- Construcción de muros de escollera a pié de talud. Estos debían servir de apoyo a los recrecidos laterales con el fin de encajar el recrecido en los límites parcelarios de ADIF, mejorar el drenaje del pié de talud y del mismo modo, servir de protección frente a la erosión de cauces de avenidas y escorrentías del talud.

- Protección mediante “piel de escollera” del espaldón hasta la cota de agua a alcanzar en la avenida de los 500 años según el modelo de cálculo.

- Regeneración de la plataforma ferroviaria según las solicitudes del tráfico ferroviario (dimensionamiento de la capa de forma, refuerzo con geosintético de alta resistencia a tracción y subbalasto).

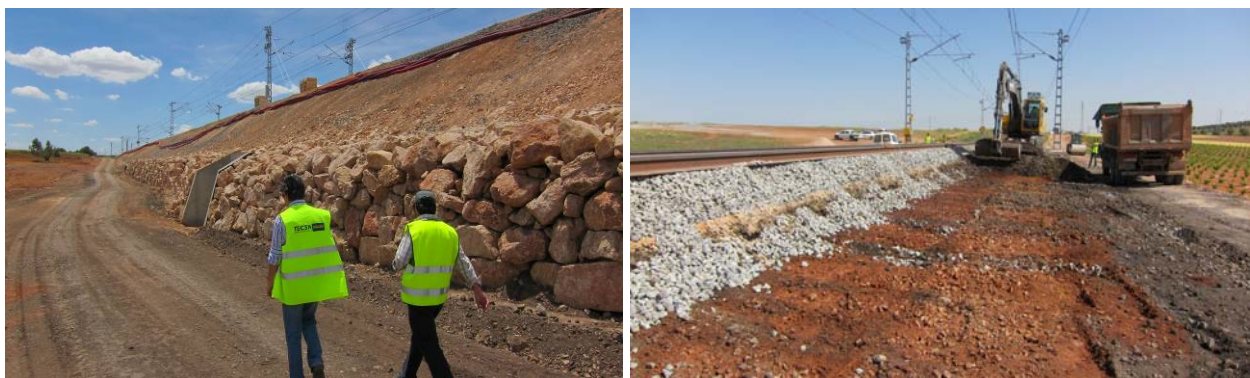
Figura nº 10. Vista de la margen izquierda y de la plataforma durante la intervención.

Una vez completadas estas operaciones se procedió a acometer los espaldones del terraplén, incluyendo la construcción de los tacones de escollera y el recrecido simultáneo de ambas márgenes mediante el extendido, humectación y compactación de tongadas de 30 cm de material seleccionado. Estas labores se alternaron con las actuaciones de consolidación y regeneración de la tajea presente así como la posterior inyección para recomprimir los rellenos trasdosados.

Alcanzada la coronación del terraplén en ambas márgenes, se realizó el corte de los servicios presentes en plataforma, desguarnecido, corte y levante por parejas según las indicaciones del D.O. Una vez levantada la vía se procedió a la excavación de la plataforma hasta alcanzar el perfil de recrecido, recebo y compactación del fondo de excavación, colocación de geotextil no tejido de alto módulo elástico, y disposición de la capas de forma y subbalasto, ejecución de la canaleta de comunicaciones y colocación de balasto, y, por último, recolocación de vía, primera nivelación hasta el restablecimiento parcial del tráfico ferroviario.
