## 1. INTRODUCCIÓN

Dentro de los estudios y trabajos mencionados en el Convenio, figura entre otros el siguiente: “Análisis de soluciones constructivas para zonas de transición de la rigidez en líneas de ferrocarril”. Para el desarrollo de las diferentes actividades se establecieron una serie de fichas que, en concreto para este tema, fija los siguientes objetivos y tareas:

### 3. Descripción del terraplén

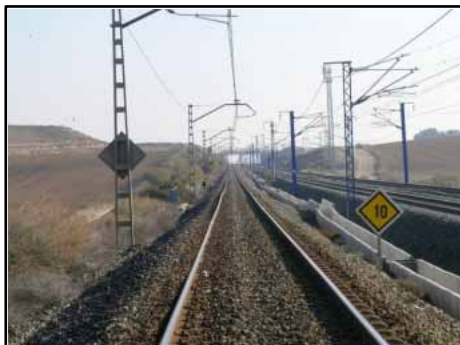
Figura 1: Obsérvese la deformación existente en la vía antes de las actuaciones.

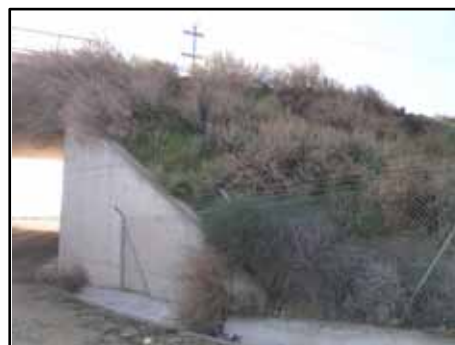
Figura 2: Terraplén existente en la línea convencional y paso inferior antes de las obras

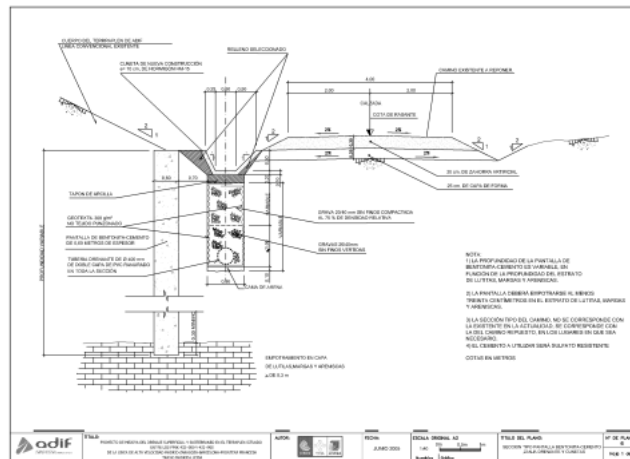
Figura 3: Plano de las actuaciones efectuadas por la Gerencia de Mantenimiento de Alta Velocidad

*En este sentido la solución propuesta sería ejecutar un tratamiento impermeabilizante y drenante mediante una zanja dren y una pantalla de bentonita - cemento llevadas a cabo longitudinalmente al relleno, aguas arriba de este y en el margen correspondiente al lado RENFE.*

*La pantalla de bentonita deberá empotrarse como mínimo 0,3 m en el sustrato terciario sano. La zanja drenante se excavará inmediatamente delante de la pantalla y tendrá una profundidad aproximada de unos 3 m.*

*En la unión entre los terraplenes de GIF y RENFE se ha proyectado la mejora del sistema de drenaje existente sustituyendo la cuneta actual por otra prefabricada bajo la que se colocará una lámina impermeable de PVC entre dos capas de geotextil.*

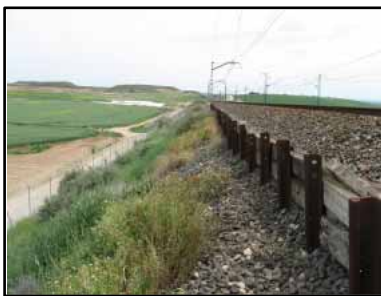
1. Irregularidades (ondulaciones) en el plano superior del terraplén producidas por los distintos asentamientos que han afectado al mismo.
2. Gran potencia de balasto (con diferentes espesores) a lo largo de todo el terraplén, producidos por los frecuentes aportes del mismo para corregir las pérdidas de nivelación de la vía.
3. Terraplén con geometría más pequeña muy estricta, con taludes muy verticalizados y alejados de los valores de inclinación recomendados en cualquier normativa.
4. Grandes irregularidades en el talud izquierdo.
5. Abundante vegetación en el talud izquierdo.
6. Hincas verticales de carriles y traviesas de madera transversales del P.K. 173/475 al P.K. 173/628 por el lado izquierdo y del P.K. 173/457 al P.K. 173/627 por el lado derecho, a modo de muro guardabalasto, como puede observarse en la fotografía siguiente.

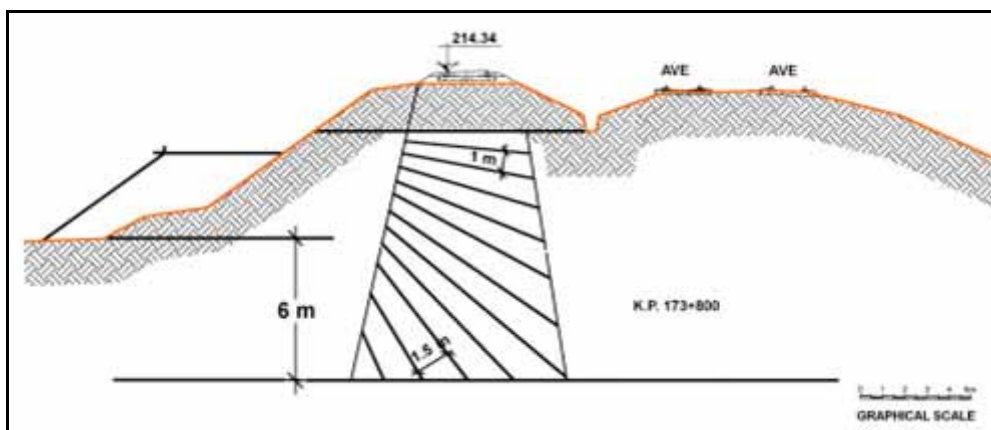
Figura 9: La figura muestra el esquema de inyecciones previsto como solución inicial.

Previamente a la solución adoptada de forma definitiva que se detalla en el capítulo siguiente, se consideró una solución alternativa para consolidar el terreno adyacente al paso inferior. Ésta consistía en un tratamiento de **inyecciones de fracturación hidráulica** consistente en la inyección del terreno mediante su fracturación por lechada, con una presión por encima de su resistencia a tracción y de su presión de confinamiento, por el procedimiento de inyección repetitiva y selectiva, que permite tratar repetidamente, en distintas fases un mismo punto, sin reperforación. Se consideraba una zona a tratar de 40 m a cada lado del paso inferior. Este tipo de tratamiento se había utilizado con éxito en el viaducto de Amposta en el Corredor Mediterráneo, siendo supervisado por el equipo de Vicente Cuéllar del CEDEX, y buscando como en este caso la creación de una cuña de transición entre el terraplén y el viaducto.

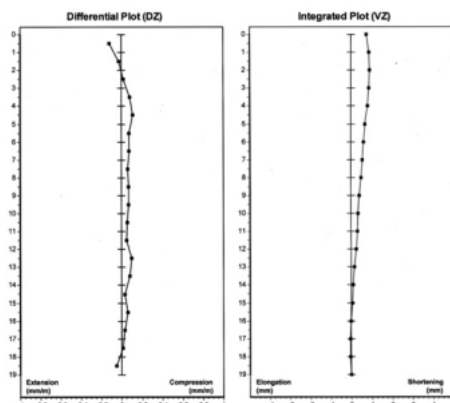
Figura 10: La imagen muestra los desplazamientos verticales obtenidos en una de las medidas de la tubería TRIVEC

Los datos obtenidos verificaron la ausencia de movimientos significativos en el cuerpo del terraplén, de lo cual se dedujo, corroborado también por las campañas tanto de control topográfico, como de medida de la rigidez de la vía, que el principal problema correspondía a la coronación del terraplén donde era necesario disponer de materiales de mejor calidad, así como en la superestructura donde un excesivo espesor de la capa de balasto provocaba que la vía careciera de la rigidez necesaria en la entrada y salida del paso inferior.

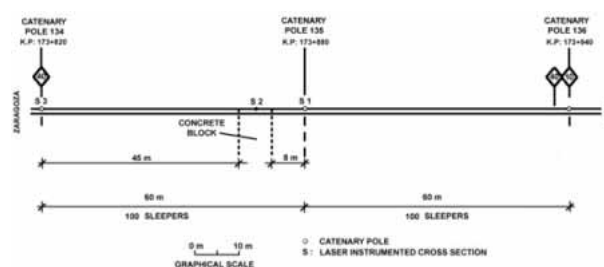
Figura 12: Secciones de comprobación de la rigidez transversal de la vía

- La rigidez de la vía tras las mediciones realizadas ha aumentado del orden de 2,5 a 4 veces en las zonas adyacentes del paso inferior.
- En la zona donde sólo se había levantado la coronación del terraplén (sección S3) y se había colocado una geomalla de refuerzo, la rigidez es de 2 a 3 veces superior que la inicialmente medida, lo que demuestra que el tratamiento también se muestra efectivo en la zona donde no se trataba la cuña de transición. Las siguientes tablas ilustran esta circunstancia:

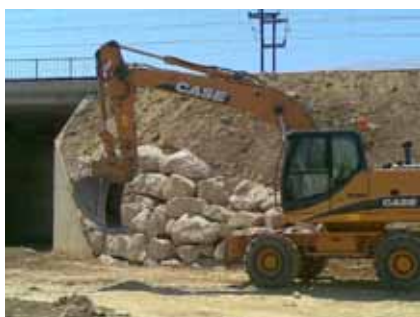
Figura 13: Escolleras dispuestas en las aletas del paso inferior

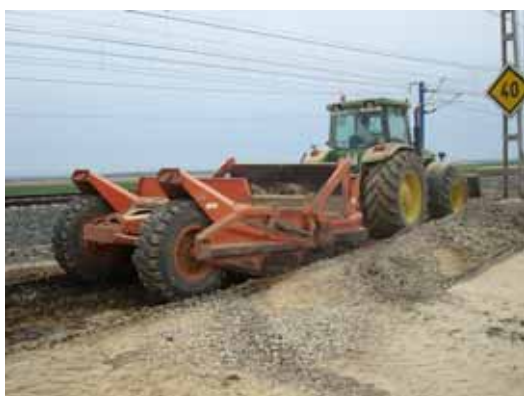
Figura 16: Trabajos de rebaje de la coronación de terraplén

- Tras el recrecido del talud izquierdo, y una vez alcanzada la cota del mismo necesaria, para poder efectuar el levante de la superestructura y el correspondiente rebaje del terraplén, se procedió a la sustitución de la coronación del terraplén en una longitud de 650 m., del P.K. 173/300 al P.K. 173/900. Esta actuación consistió en levantar la superestructura (carril, traviesas y balasto), rebajar el terraplén hasta una profundidad de 2 metros por debajo de la cota de la cara inferior de la traviesa, y volver a reponer el terraplén con material QS3 hasta la cota de 35 cm bajo traviesa. Estas labores se ejecutaron con traíllas, cuya

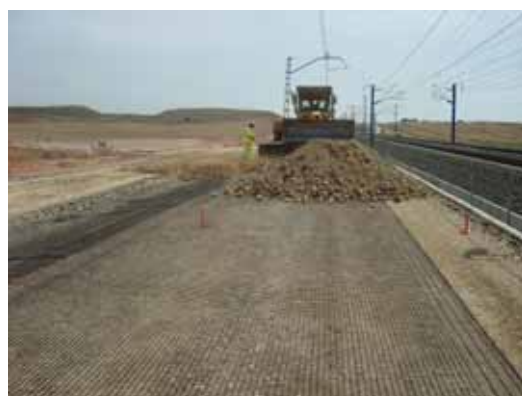
Figura 17: Trabajos de colocación de geomalla y extendido de material

capacidad de movimiento de tierras es muy elevada, y en las condiciones de ejecución de los trabajos, con un plazo de obra tan estricto, resultó ser una elección muy apropiada. En el recrecio de la coronación, se dispuso horizontalmente una geomalla fabricada a partir de filamentos de polivinil alcohol de alto módulo elástico y baja fluencia en toda la superficie del terraplén, a una altura de 30 cm por encima de la coronación modificada del terraplén existente, y cuya función es la de mejorar la capacidad portante de la plataforma.

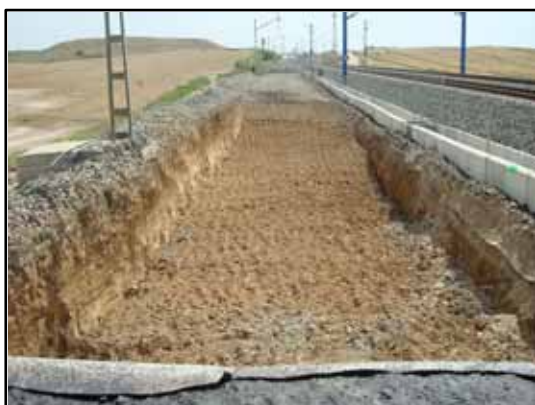
Figura 19: Rebaje de la plataforma en el entorno del paso inferior

- En el entorno del paso inferior (del P.K. 173/851,50 al P.K. 173/871,50 y del P.K. 173/879,50 al P.K. 173/899,50) el tratamiento fue similar, con la diferencia de que la sustitución de terraplén se realizó hasta 2,50 m desde cota inferior de traviesa, y se colocaron, en lugar de una, dos capas de geomalla idéntica a la anterior, una a 0,30 m de la cota inferior de retirada del terraplén y la segunda a 0,90 m de la anterior. Asimismo, la parte del cajón hincado que quedó al descubierto al levantar la vía convencional, el balasto y el terraplén se trató con pintura impermeabilizante, en su paramento horizontal; mientras que en los paramentos verticales se colocó un geocompuesto drenante tipo Delta Drain o similar para recoger las aguas que lleguen hasta el paso inferior, evacuándolas mediante un tubo drenante a cada lado de 250 mm de diámetro.

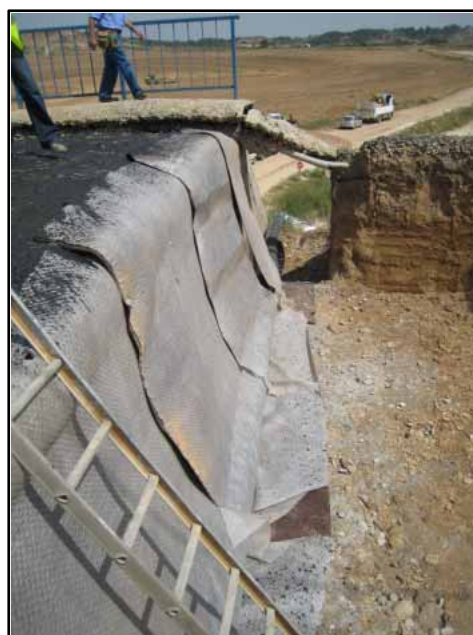
Figura 20: Detalle del tratamiento del paso inferior
