**ROTURA DE UN TERRAPLEN SOBRE RESIDUOS MINEROS  
DE NATURALEZA LIMOSA**

***Fernando Román***  
*Prof. Dr. Ing. de Caminos*  
*U.P.M.*

## **1 INTRODUCCIÓN**

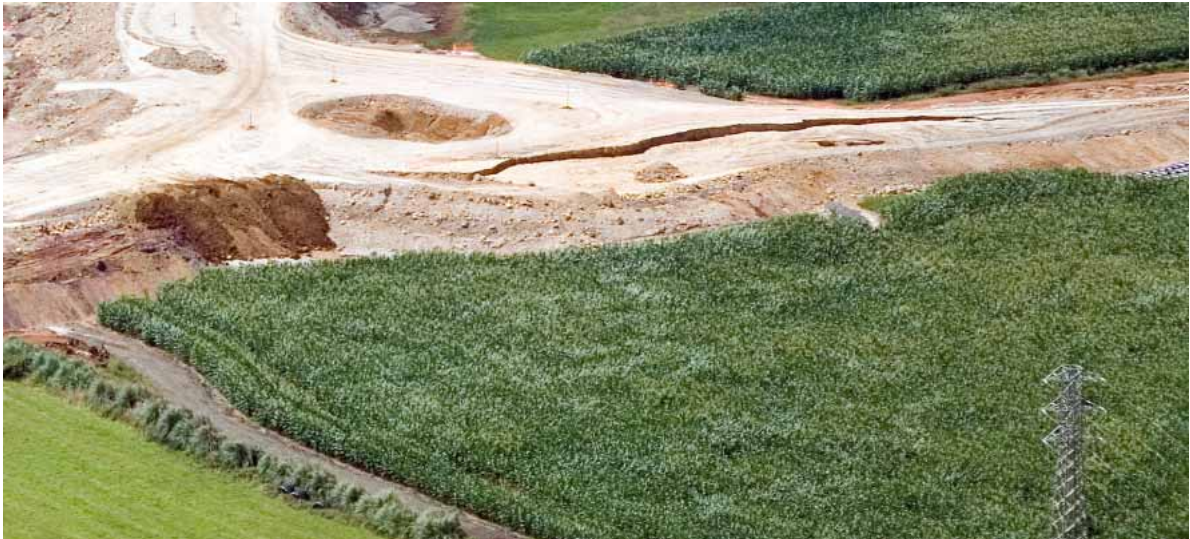
Un día después de producirse el deslizamiento, la señal más visible en su borde trasero era una ostentosa grieta de unos 80 metros de longitud (en sentido perpendicular al movimiento), con una apertura que en la primera inspección tenía anchuras del orden de 1 metro y con saltos verticales considerablemente menores, de no más de 60 cm. No se observaban basculamientos hacia el labio no movido. El pie del deslizamiento se encuentra en un maizal en el que se observaban abombamientos, ascensos del orden de 1 metro y cabalgamientos que parecían denotar un movimiento traslacional.

**Foto 1.- Vista aérea desde el Norte unos días después de la rotura**

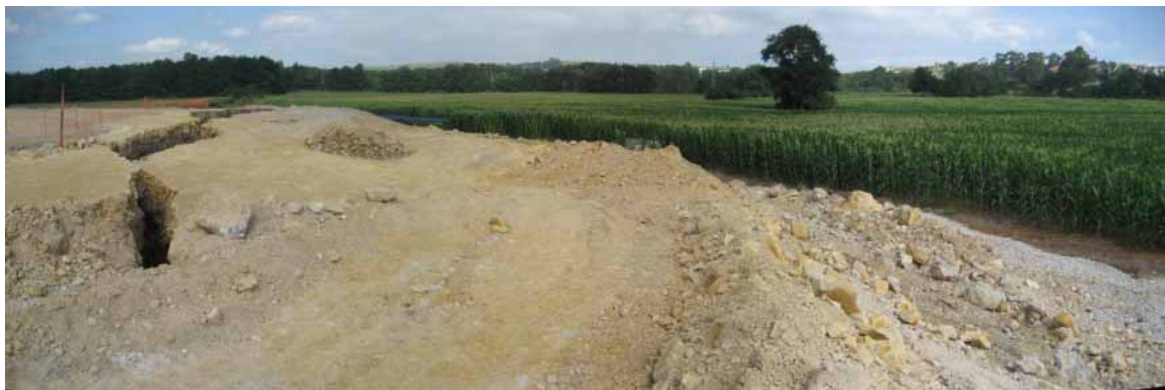
**Foto 2.- Vista desde el Este inmediatamente después de la rotura**

La amplitud de la zona movida, en sentido del movimiento, comparada con la altura de tierras junto con las observaciones anteriores, indujo a pensar en un principio en un deslizamiento con una componente horizontal muy clara. Para tratarse de un deslizamiento circular se estimó que la potencia del terreno poco resistente debería ser importante, cosa que los sondeos más cercanos no habían detectado.

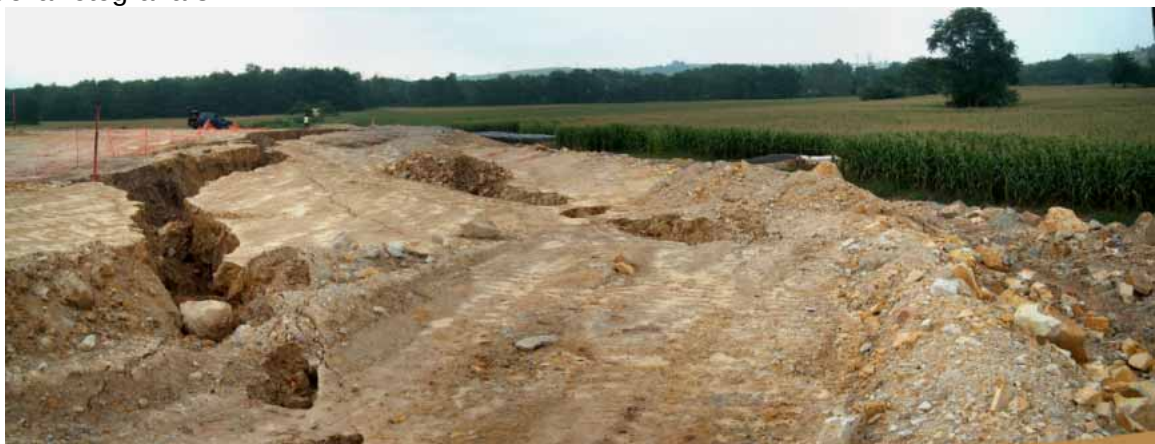
Con el tiempo, el deslizamiento fue evolucionando dos meses después presentaba el aspecto de la fotografía 3.

**Foto 3.- Aspecto del deslizamiento dos meses después.**

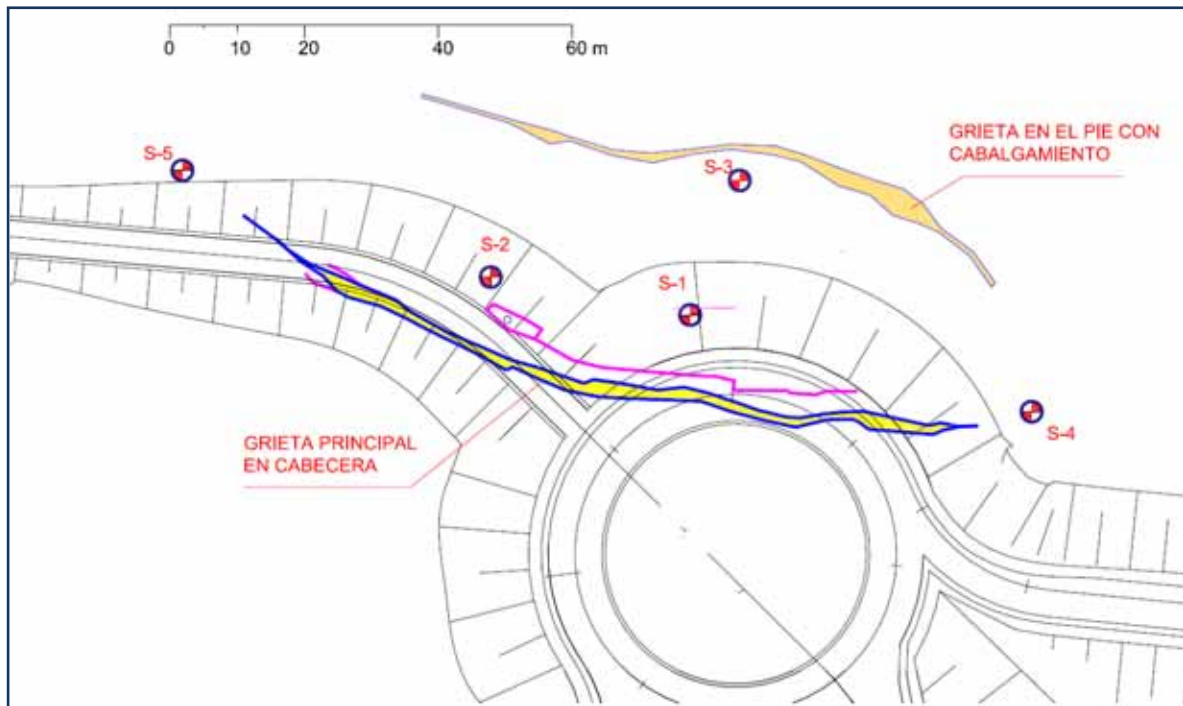
Figura 1.- Planta de grietas y sondeos.

En la planta de la figura 1 adjunta se representan los sondeos efectuados y las zonas movidas.

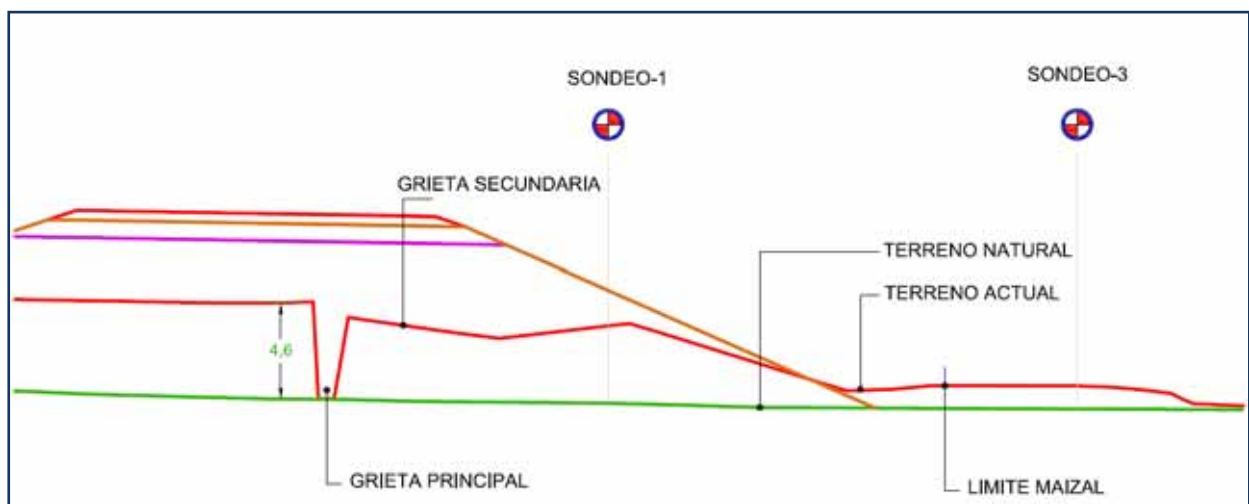
Figura 2.- Perfil transversal representativo de la sección final y de la del momento de la rotura.

Un perfil transversal geométrico representativo es el de la figura 2 y el geológico es el de la figura 3.

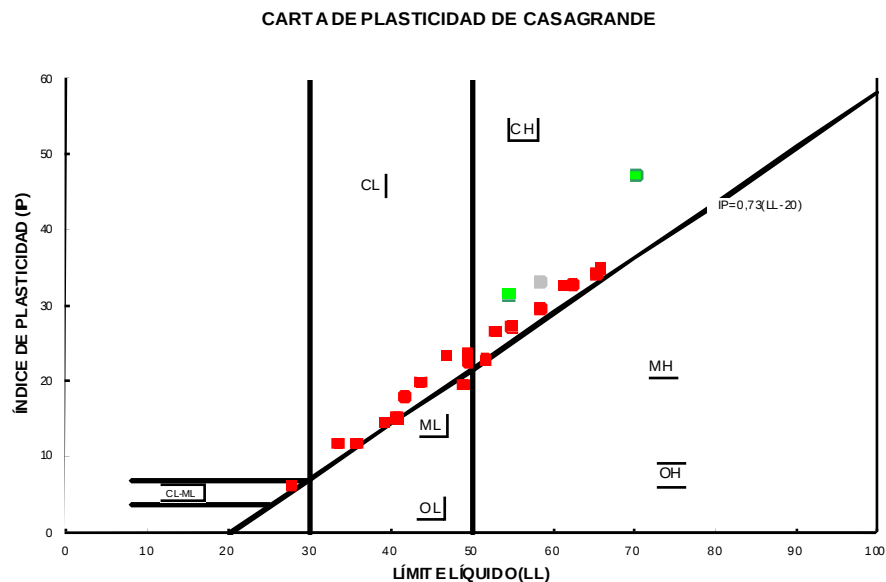
Puede verse cómo se agrupan muy pegados a la línea **A** lo que nos dice que son suelos de una plasticidad intermedia entre las arcillas limosas y los limos arcillosos.

**Figura 5.- Carta de plasticidad de Casagrande. En rojo los residuos mineros. En gris el aluvial y en verde el sustrato triásico alterado.**

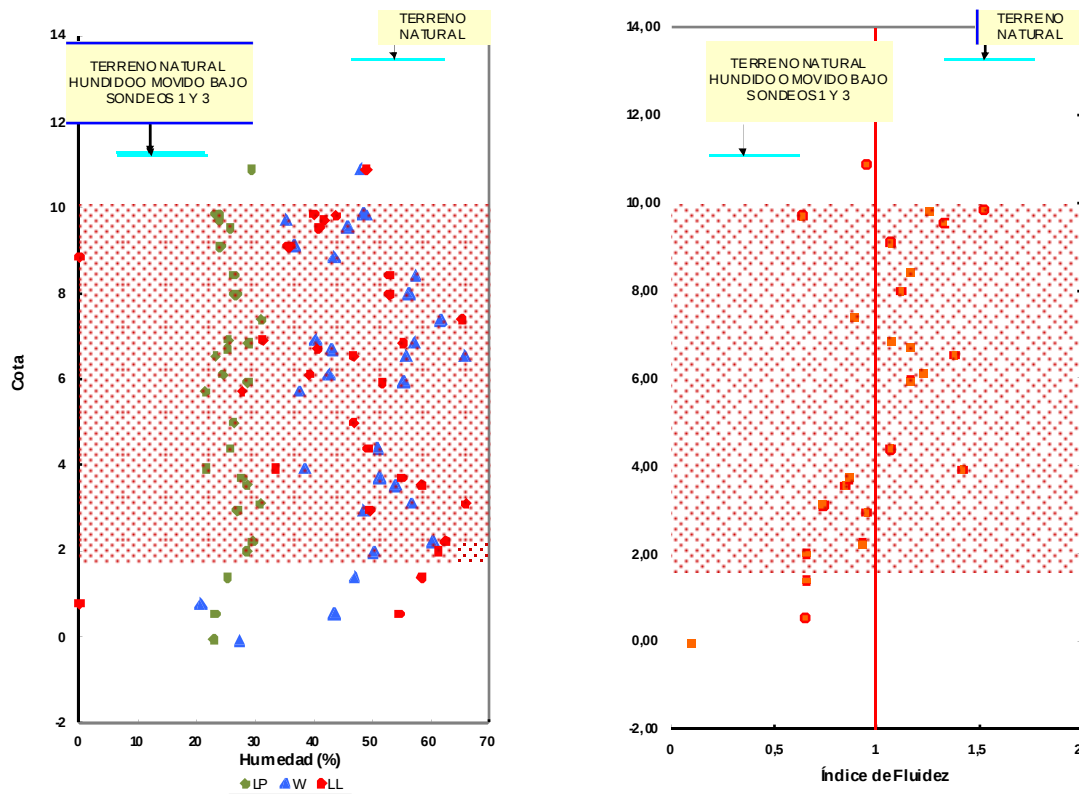
Figura 6.- Variación de la Humedad y los Límites de Plasticidad con la cota. Variación del Índice de Fluidez.

Se presentan con contenidos de agua importantes de forma que están cerca y, en algún caso por encima, del Límite Líquido, como puede verse en la figura 6 donde se han representado la humedad entre los Límites Plástico y Líquido así como la variación del Índice de Fluidez con la cota. La zona coloreada es la correspondiente a los residuos mineros.

Puede verse que entre las cotas +10 y +4 el Índice de Fluidez es siempre mayor que la unidad, lo que quiere decir que el suelo está en un estado de humedad mayor que la del Límite Líquido.

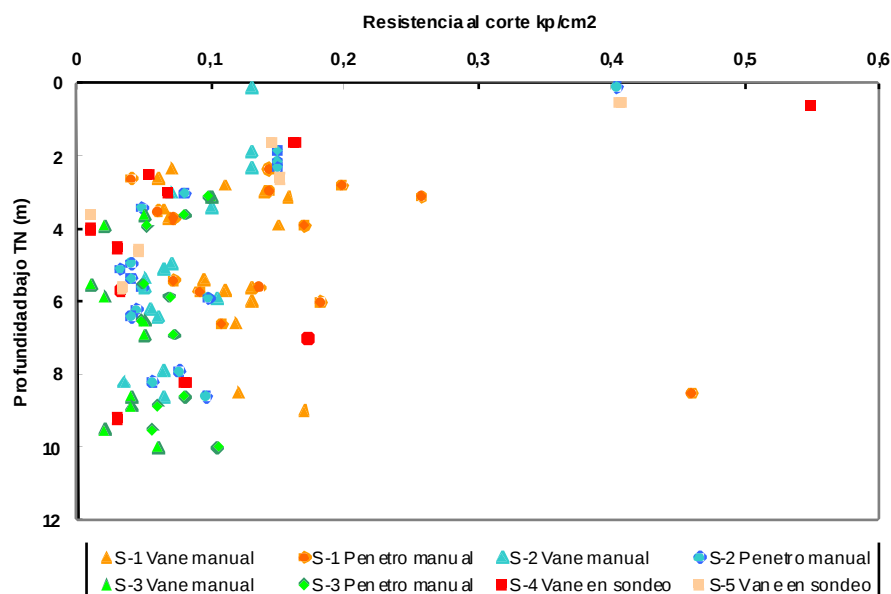
Figura 7.- Resistencia al corte medida in situ. Todas las medidas.

Hay que destacar que las resistencias han sido mínimas. Los golpes de hinca del tomamuestras y del SPT son frecuentemente nulos, descendiendo tan solo por la acción del peso del varillaje en muchas ocasiones.

En las figuras 7, 8 y 9 se indican las resistencias al corte medidas con los aparatos de bolsillo y con el vane en el interior del sondeo.

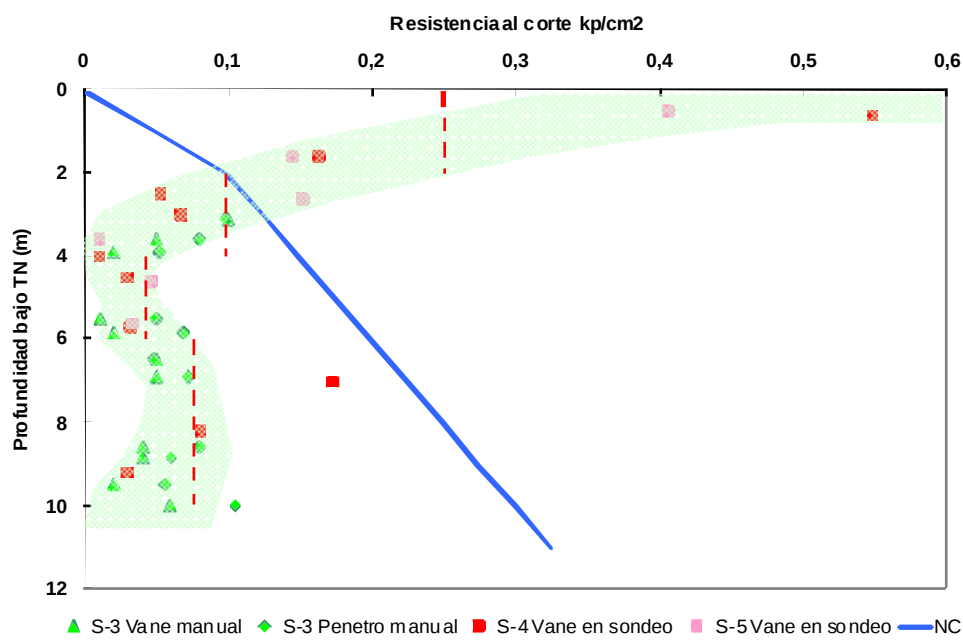
Figura 8.- Resistencia al corte medida in situ fuera del terraplén y línea correspondiente a un suelo normalmente consolidado (NC).

En la figura 8 se ha representado además, la resistencia que ofrecería un suelo normalmente consolidado (con  $S_u=0,25 \sigma'$ ) y también se representa una discretización en tramos con los valores que podrían ser representativos de la resistencia. Debe decirse que las resistencias medidas comparadas con las de un suelo normalmente consolidado indican un estado no muy usual para un suelo depositado hace más de 60-70 años.

Si se compara la figura 8 con la 9, puede intuirse que bajo el terraplén se había producido una ganancia de resistencia del orden de  $0,04 \text{ kp/cm}^2$  debido a la consolidación del terreno en los

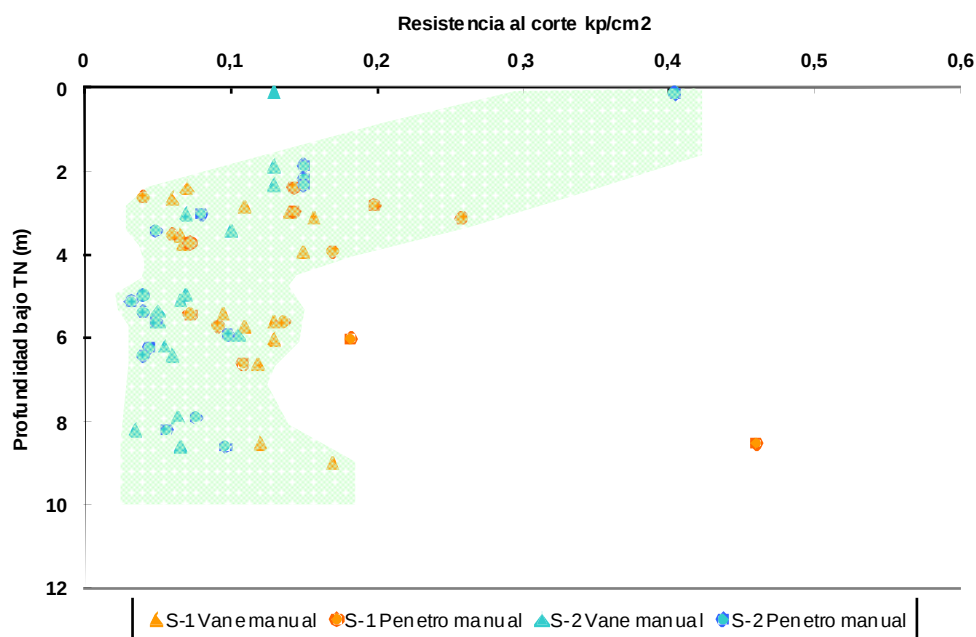
Figura 9.- Resistencia al corte medida in situ. Bajo el terraplén.

escasos días que estuvo sometido a la carga antes de romperse. Esta ganancia supone que la presión efectiva aumentó en un valor próximo a  $0,16 \text{ kp/cm}^2$ . Si se tiene en cuenta la subida progresiva de tierras en los meses anteriores a la rotura, podía concluirse, que se había producido una consolidación del orden del 40%.

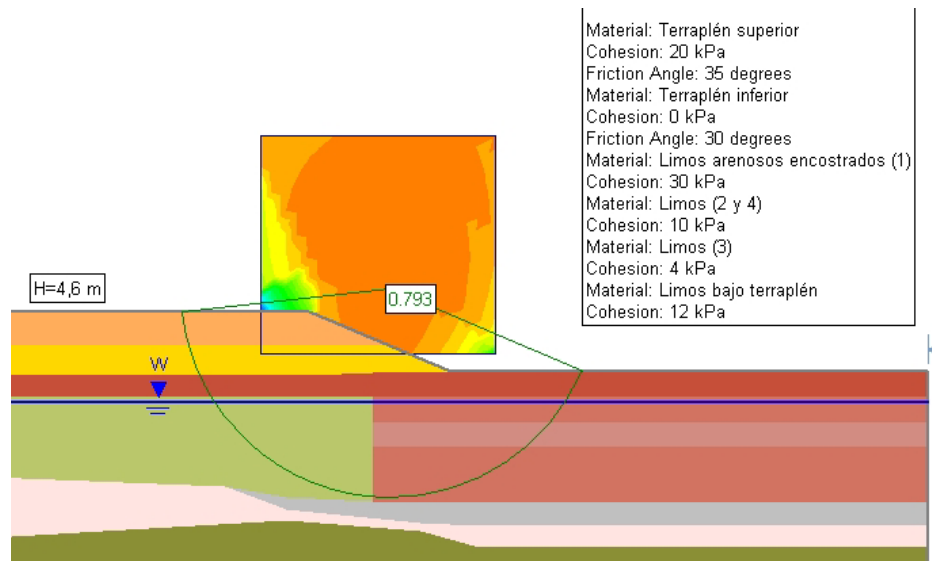
Figura 10.- Coeficiente de seguridad en rotura.

Se efectuaron una serie de cálculos de los cuales incluimos los dos correspondientes al momento de la rotura y al estado inmediato con una altura menor:

Debe reconocerse que las características manejadas eran en algún caso ligeramente mejores que las medias que se deducían de los vanes in situ, pero este incremento era obligado para explicar la rotura.

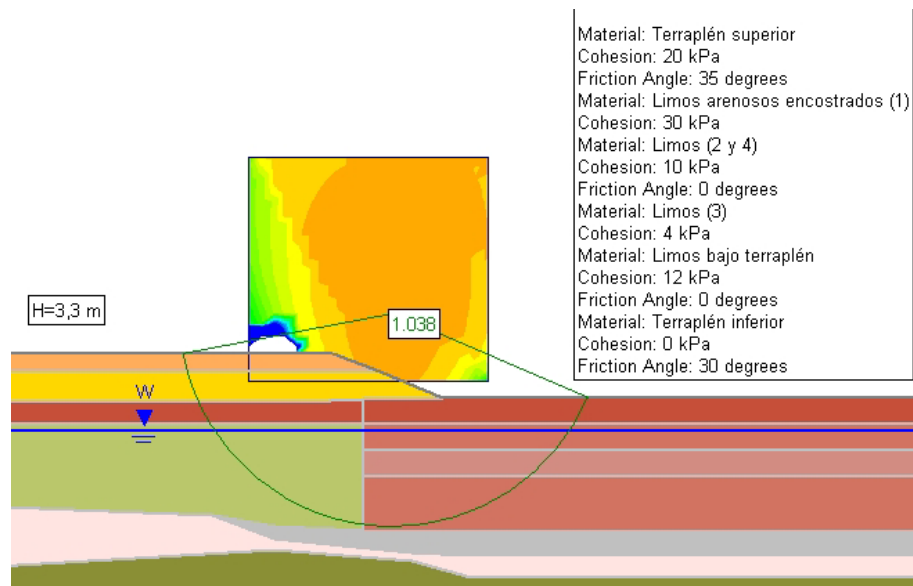
Figura 11.- Coeficiente de seguridad para la altura anterior a la rotura

Para la altura de 3,30 m el talud resultaba en el límite de la estabilidad, bastando con levantar unos decímetros de tierra para que la inestabilidad se manifieste.

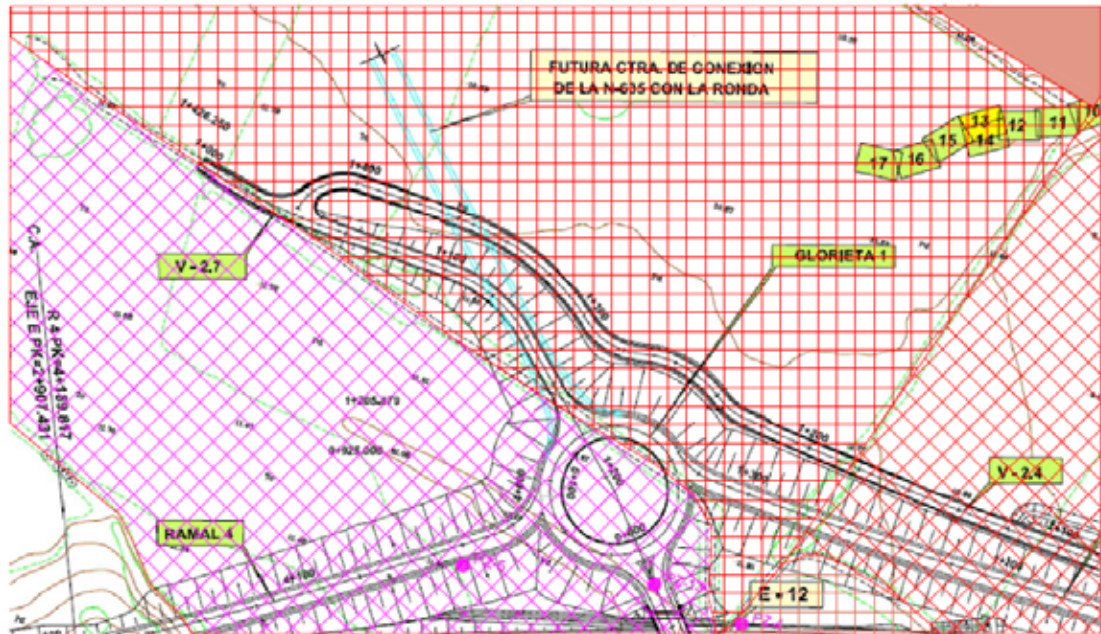
Figura 12.- Delimitación de parcelas que podrían (¿?) corresponder con diferentes balsas de residuos.

La delimitación de la zona de la rotura pudo explicarse por varias causas pero la más influyente era la coincidencia de la grieta de cabecera con la alineación del linde que separa dos recintos de balsas antiguas. En la figura 12 se ha marcado una hipótesis sobre las diferentes balsas de residuos. De hecho, en los sondeos en el tronco de la autovía, el espesor de residuos es menor como se aprecia en la figura 13.

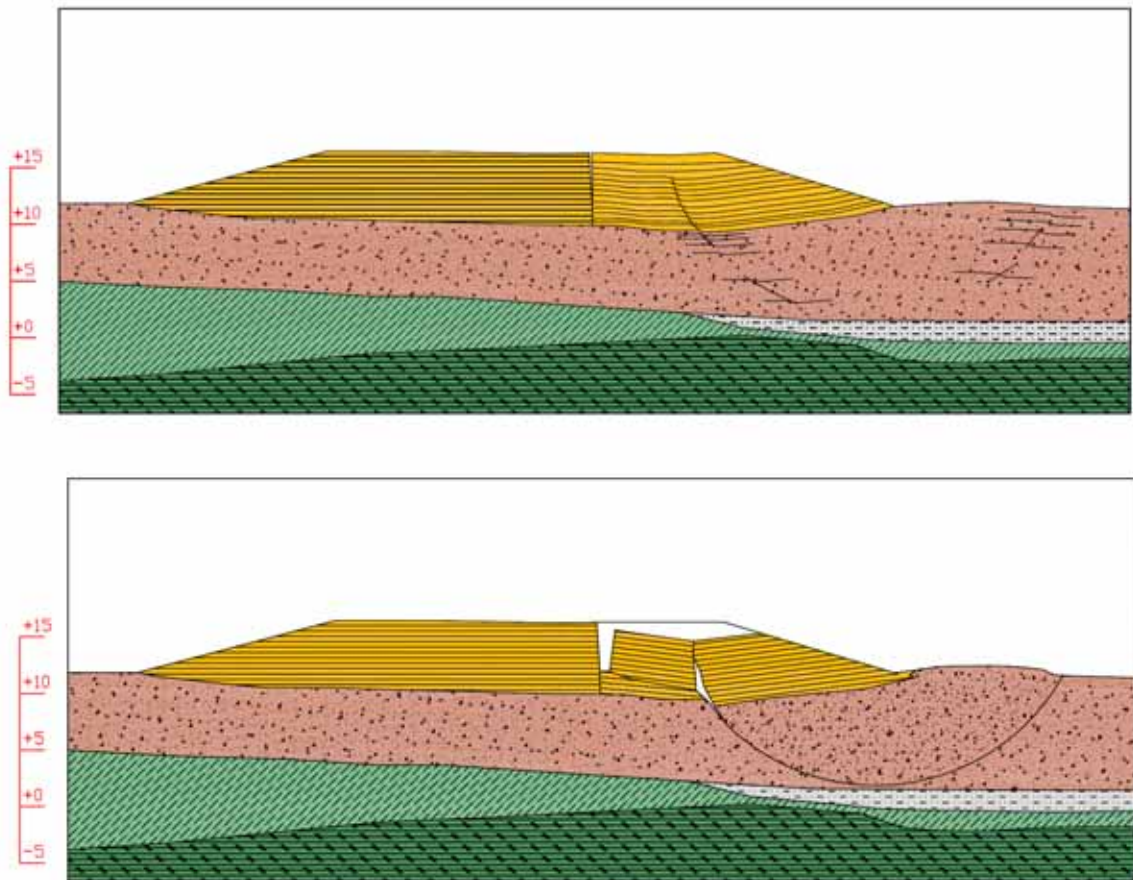
Figura 14.- Explicación gráfica del mecanismo de rotura y de los signos visibles en la hipótesis de un deslizamiento circular.

La existencia de una zona más hundida entre grieta trasera y el borde de talud puede explicarse con la figura 14 sin más comentario que el de su propia observación:
