## Principales patologías asociadas a puentes de carretera

Pulido Sánchez, Ignacio<sup>1</sup>

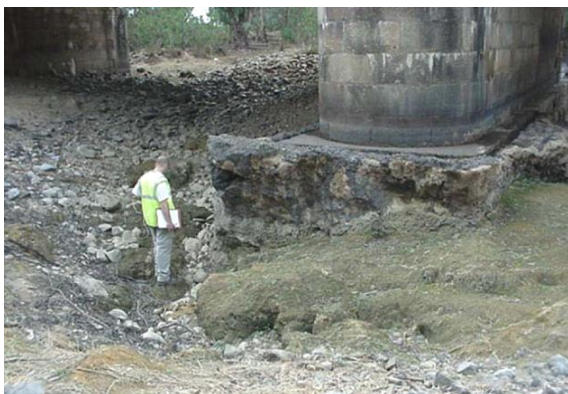
*Figura 2. Fosa de socavación en un puente arco de fábrica.*

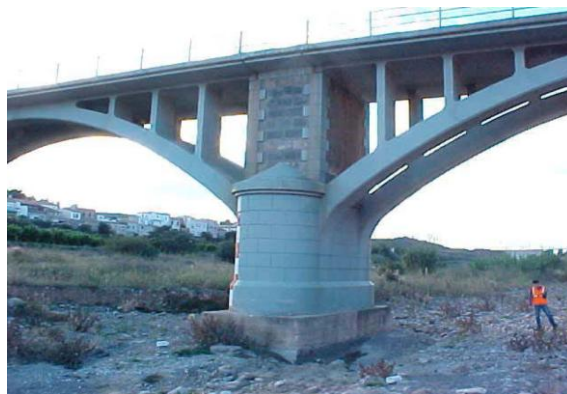
*Figura 3. Cimentación de pila afectada por la erosión general y local, en un puente arco de hormigón.*

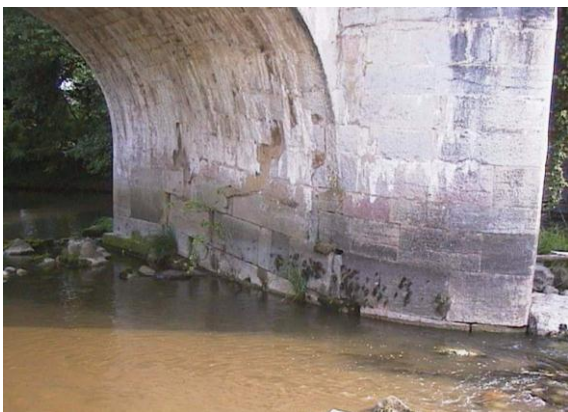
*Figura 4: Giro transversal de pila por efecto de la socavación aguas arriba de la misma.*

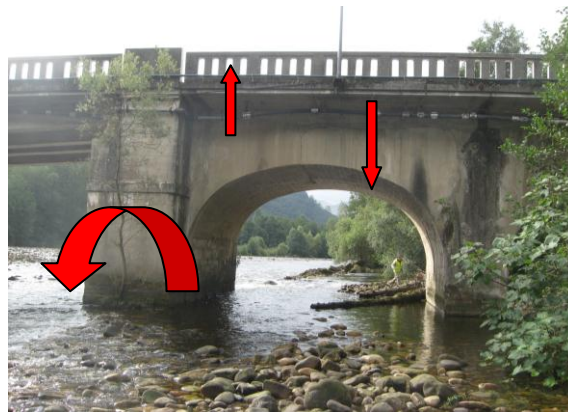
*Figura 5: Giro longitudinal de pila por erosión lateral de cimentación, con el consiguiente movimiento y agrietamiento de la bóveda.*

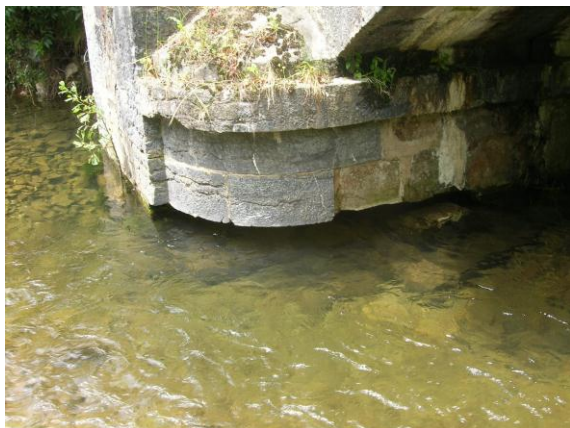
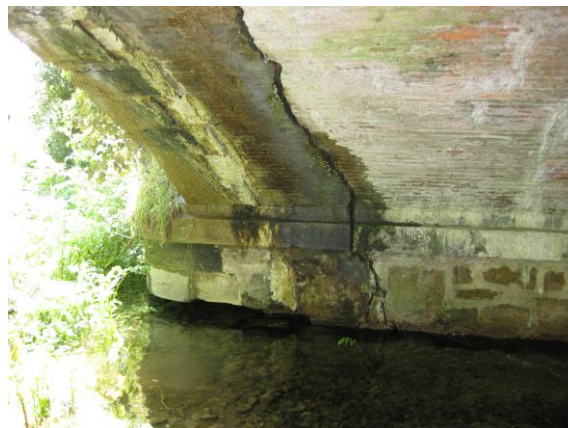
*Figuras 6 y 7. Lavado de llagas en muro de frente de mampostería, llegando a arrancar parte de los mampuestos, produciendo el descalce parcial del muro, produciéndose el correspondiente giro y apertura de grieta en la bóveda.*

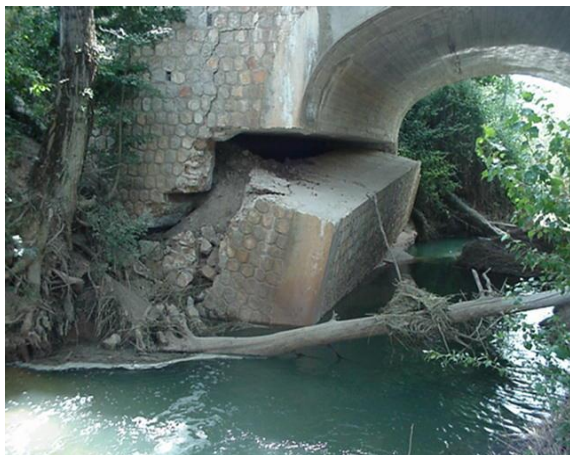
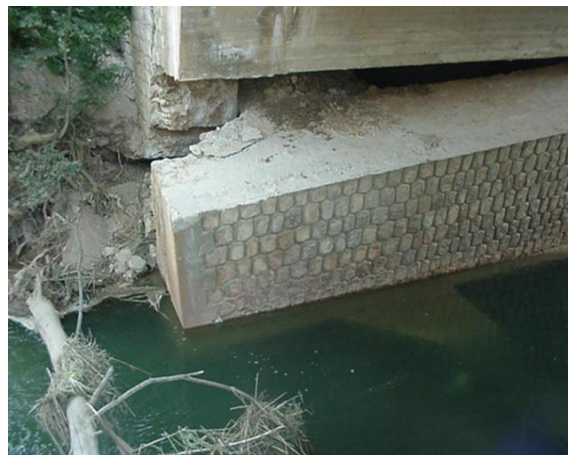
*Figuras 8 y 9. Colapso de estructura por socavación en cimentación rígida. La rigidez de la cimentación y el monolitismo del muro de frente han ido “ocultando” los daños de erosión y socavación del puente hasta que se ha producido su colapso total.*

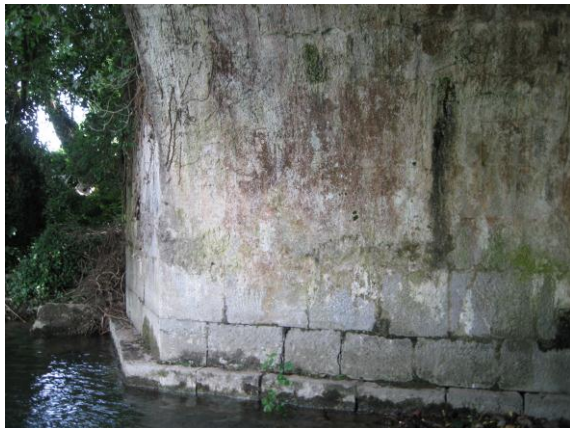
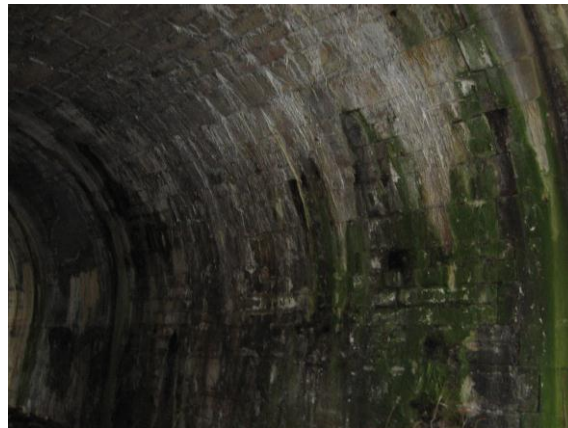
*Figuras 10 y 11. Humedades por circulación de agua desde el trasdós de la bóveda a través de las juntas, produciendo el lavado de llagas y la precipitación de sales.*

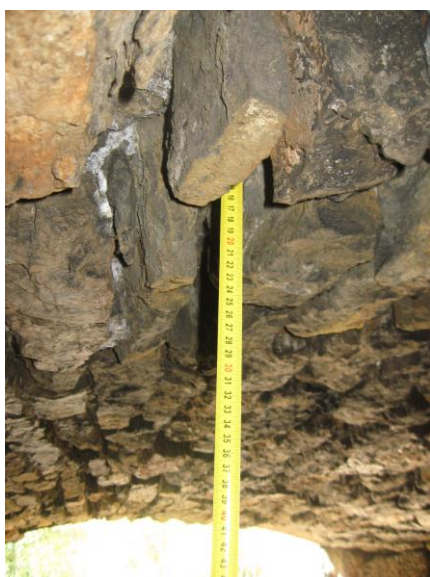
*Figura 12. Lavado de llagas por circulación de agua.*

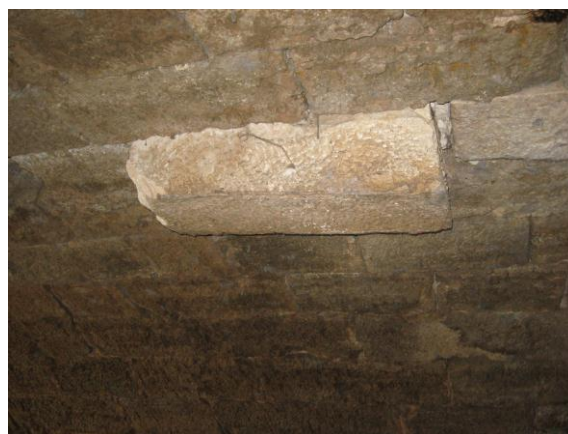
*Figura 13. Sillar descolgado por lavado de llagas.*

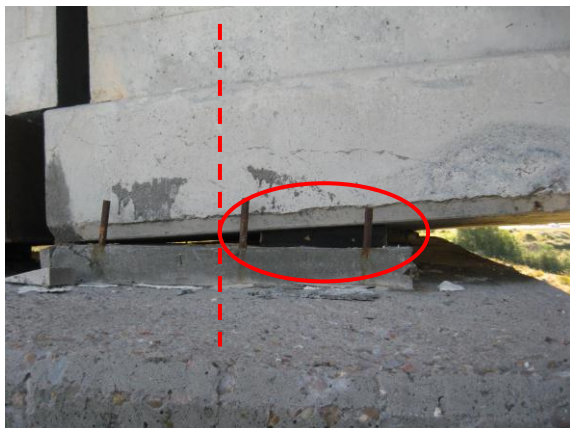
*Figura 14. Desplazamiento de aparato de apoyo de neopreno zunchado por falta de cuña de nivelación. Apoyo de culata de viga sobre cama de nivelación.*

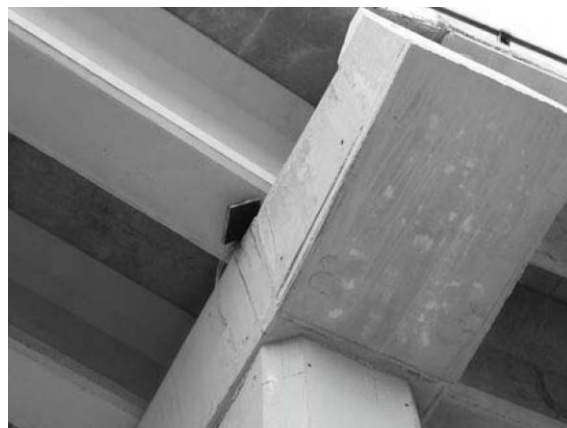
*Figura 15. Aparato de apoyo de neopreno zunchado a punto de caerse del dintel de pila, expulsado por la ausencia de cuña de nivelación.*

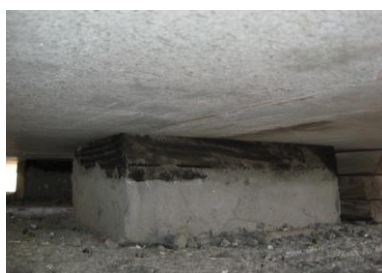
*Figura 16. Apoyo de neopreno zunchado con cuña vulcanizada, colocado al revés. Rotura de apoyo por zona de cuña.*

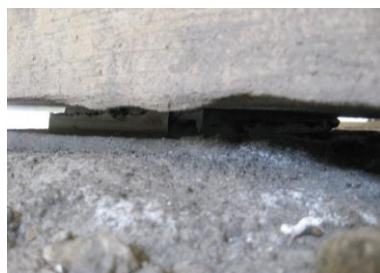
*Figura 17. Rotura de aparato de apoyo de neopreno zunchado por deficiente dimensionamiento para los movimientos impuestos.*

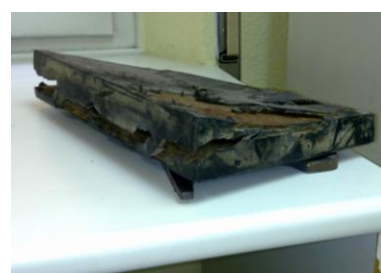
*Figura 18. Rotura de aparato de apoyo de neopreno zunchado con cuña metálica por esfuerzos tangenciales.*

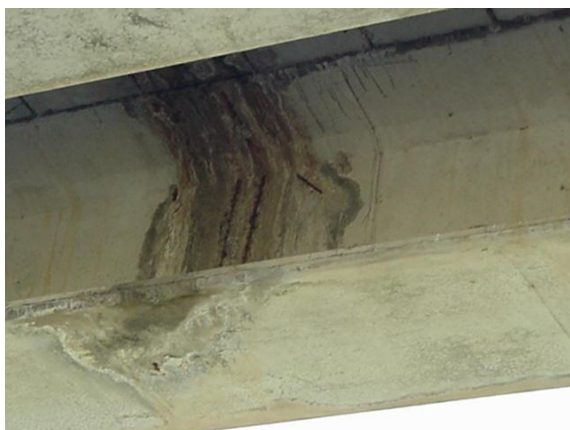
*Figura 19. Daños en viga de borde por falta de bajante en desagüe, escurriendo el agua por el alma de la viga, produciendo daños por corrosión.*

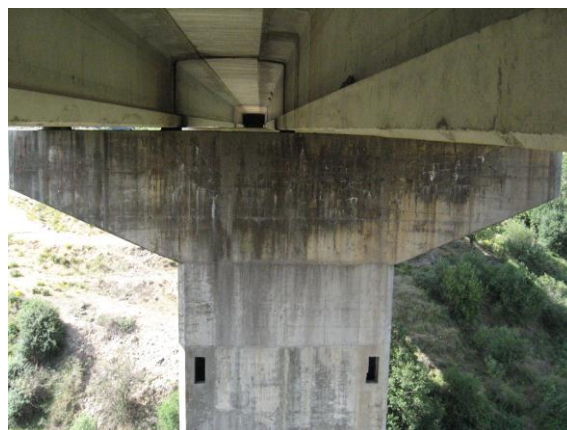
*Figura 20. Cabeza de pila de puente de vigas con daños significativos por circulación de agua a través de la junta de dilatación.*

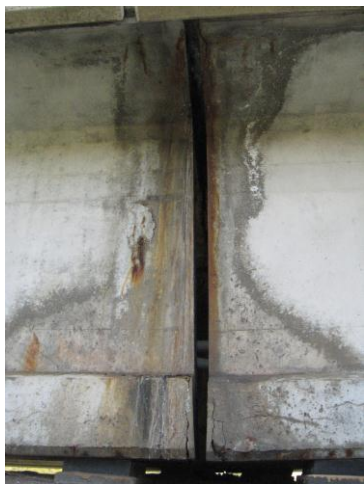
*Figura 21. Detalle de junta entre vigas con importantes daños por la circulación de agua a través de la junta de dilatación.*

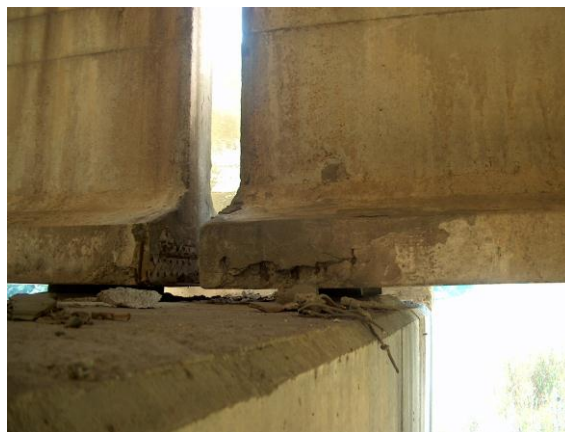
*Figura 22. Degradación del refrentado de vigas y fisuración y lajación del hormigón, con corrosión de las armaduras.*

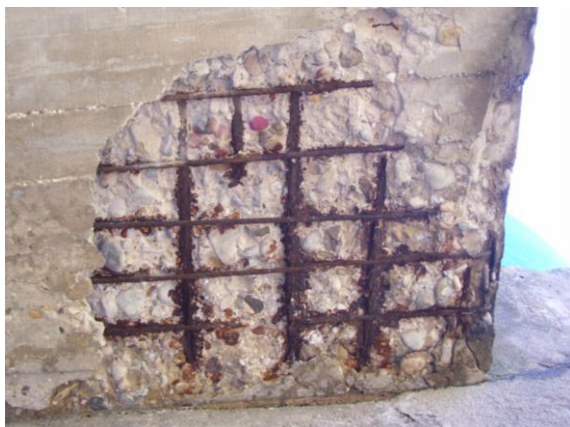
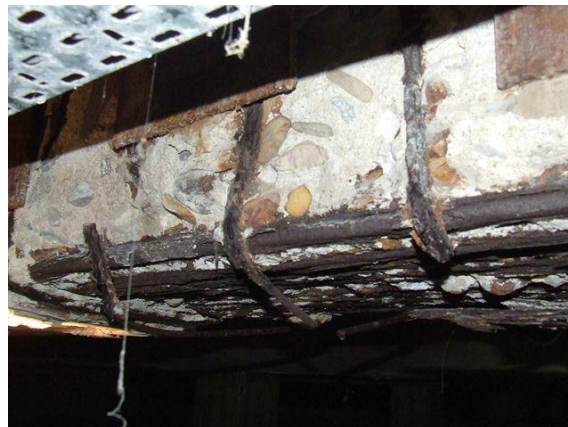
*Figuras 23 y 24. Detalles de corrosión generalizada por carbonatación del hormigón.*

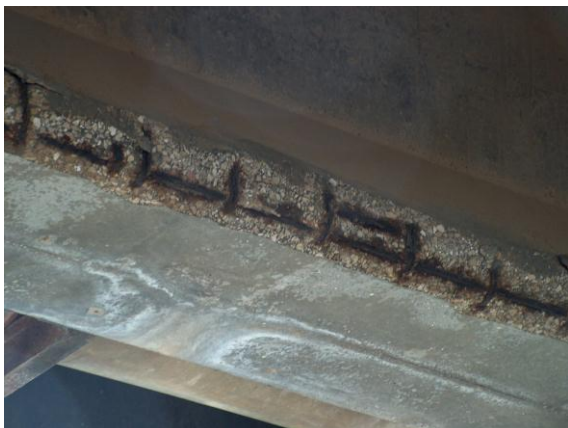
*Figura 25. Detalle de corrosión por carbonatación en ángulo de viga doble "T".*

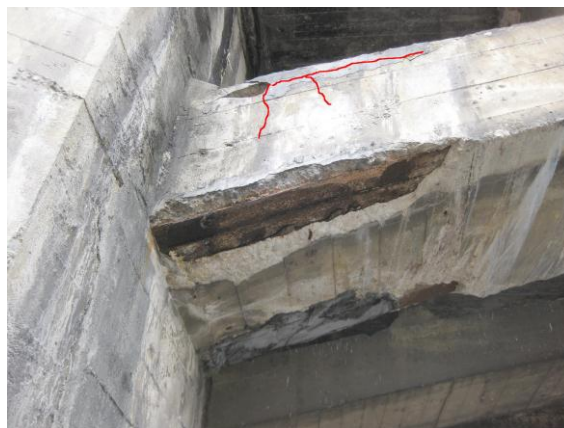
*Figura 26. Oxidación de perfiles metálicos propio de puentes de la colección de E. Ribera.*

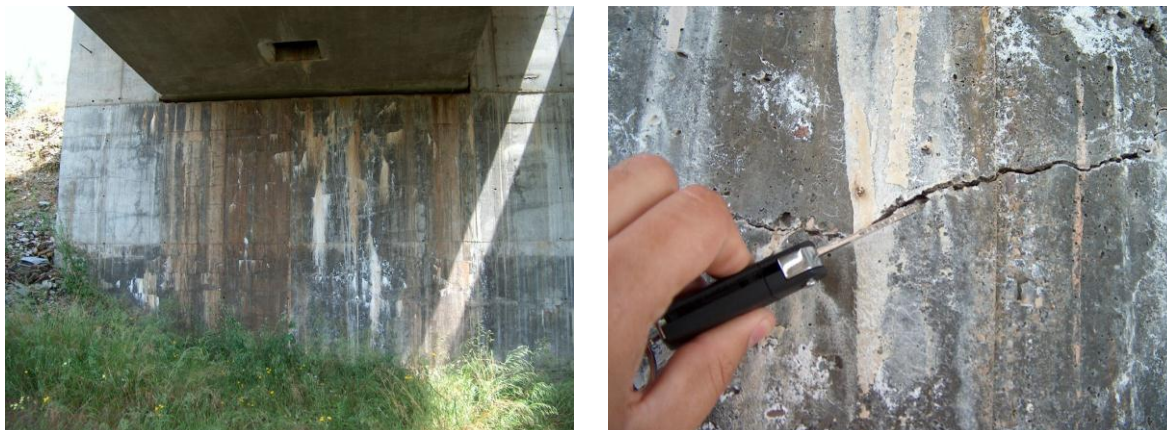
*Figuras 27 y 28. Vista general y detalle de estribo afectado por un ataque por sulfatos.*

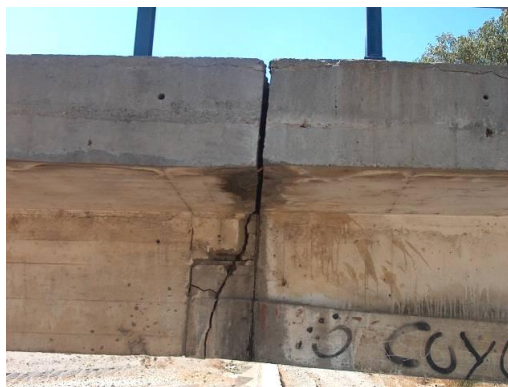
*Figura 31. Degradación y rotura del apoyo a media madera por la presencia frecuente de agua, acentuado por la estricta entrega de apenas 30 cm.*

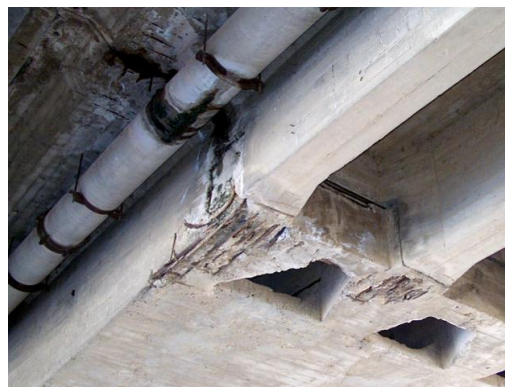
*Figura 32. Degradación del apoyo a media madera por circulación de agua a través de la junta de dilatación, produciendo la oxidación de las armaduras.*

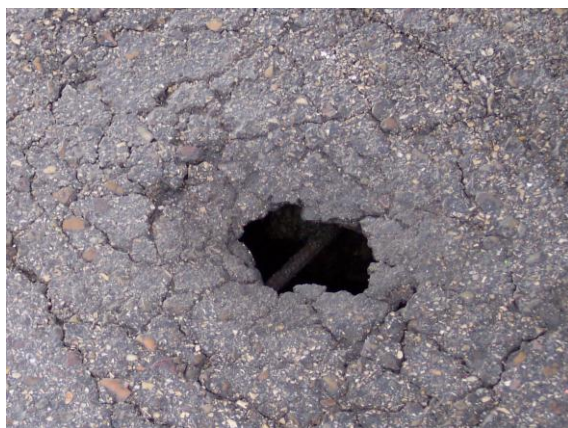
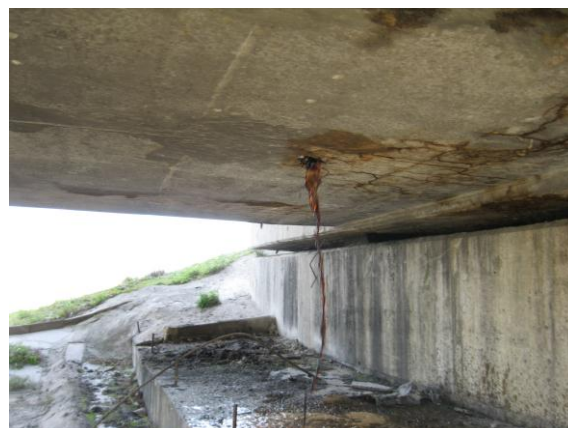
*Figuras 33 y 34. Rotura de losa de puente con aligeramientos huecos, con la consiguiente entrada de agua al interior de la losa. A la derecha, taladro realizado para evacuación del agua en uno de los aligeramientos.*

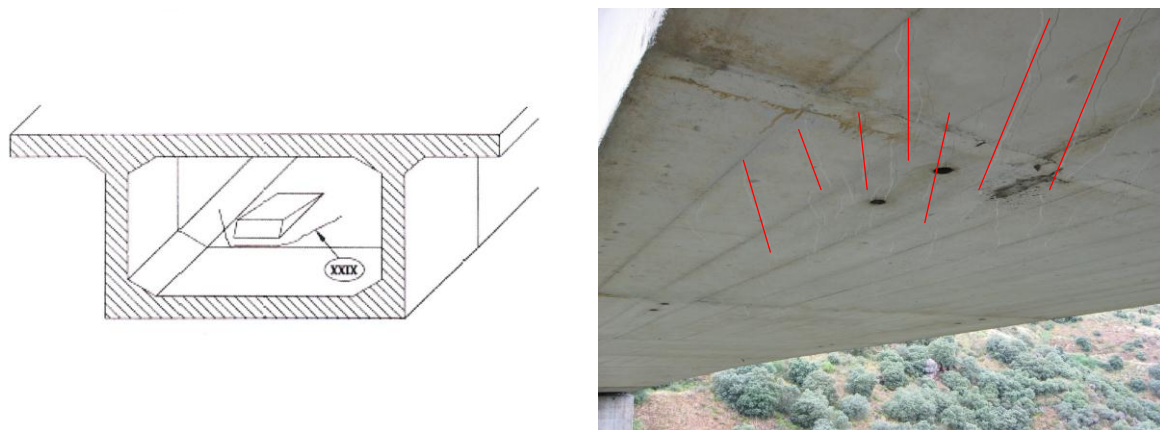
**Figuras 35 y 36. Esquema [2] y fotografía con fisuración en puentes con pretensado de continuidad por redistribución de esfuerzos, produciendo fisuras similares a las de arrastre.**

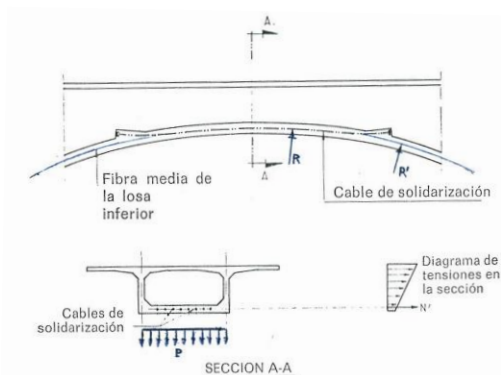
**Figuras 37 y 38. Esquema [3] de fuerzas de desvío en puentes con canto variable y postesado de continuidad, produciéndose un esquema estático equivalente, a nivel de sección transversal, a una carga uniformemente aplicada sobre la tabla inferior, produciendo frecuentemente problemas de comportamiento en servicio. A la derecha ejemplo de puente con fisuración en centro de vano por fuerzas de desvío.**

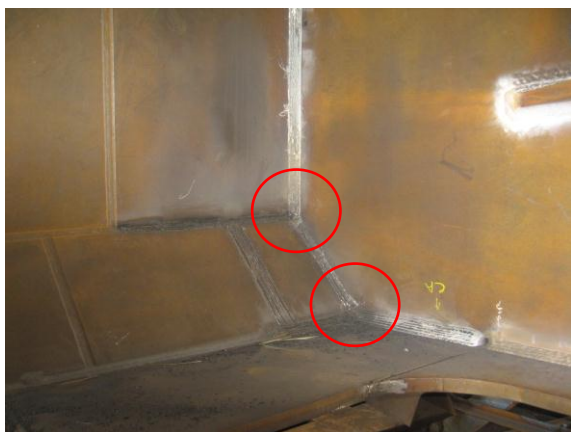
*Figura 39. Cruce de 3 cordones de soldadura sin ojales, lo que puede acabar produciendo problemas de fatiga en la unión.*

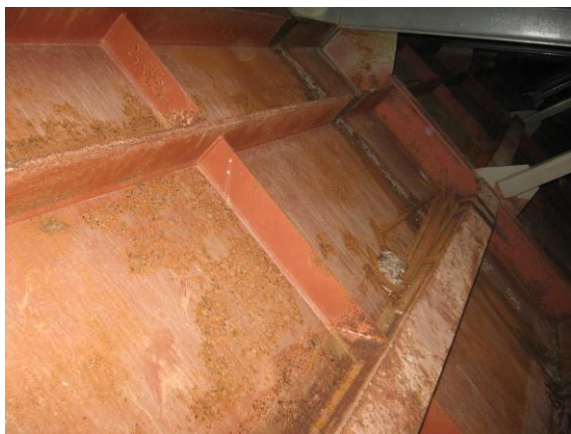
*Figura 42. Alma lateral puente mixto con sección cajón. Los rigidizadores longitudinales de alma provocan la acumulación de suciedad, agua y humedad, provocando el progresivo deterioro de sus inmediaciones.*

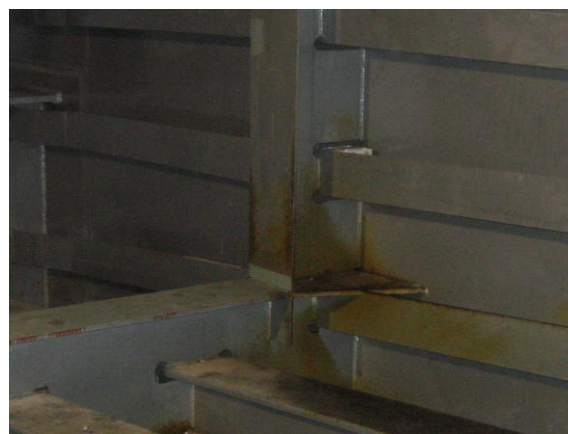
*Figura 43. Detalle de interior de puente mixto con acumulación de suciedad y humedad, con la consiguiente degradación de la pintura de protección.*

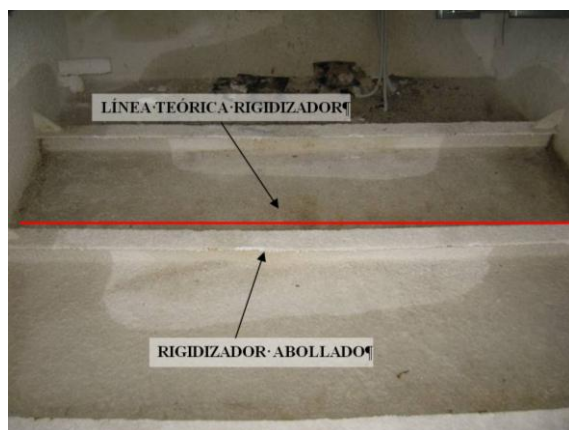
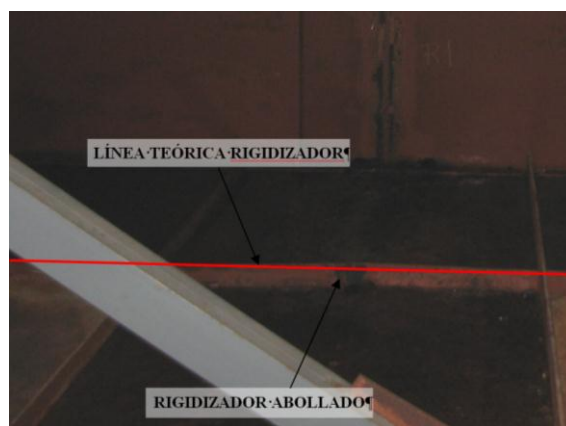
*Figuras 44 y 45. Ejemplos de abolladura de panel metálico por compresiones excesivas.*

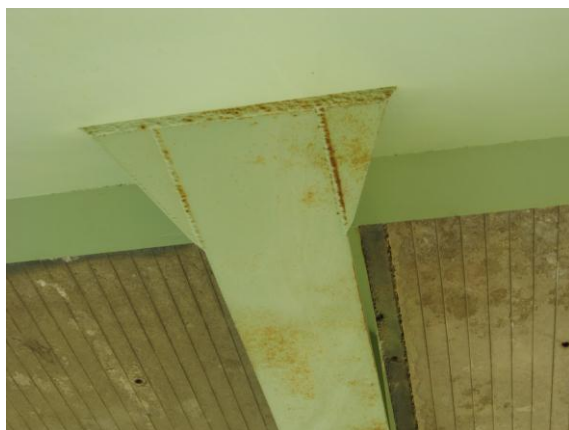
*Figura 46. Comienzo de degradación de pintura de protección en elemento metálico. Obsérvese que comienza y se acentúa en la zona de las soldaduras.*

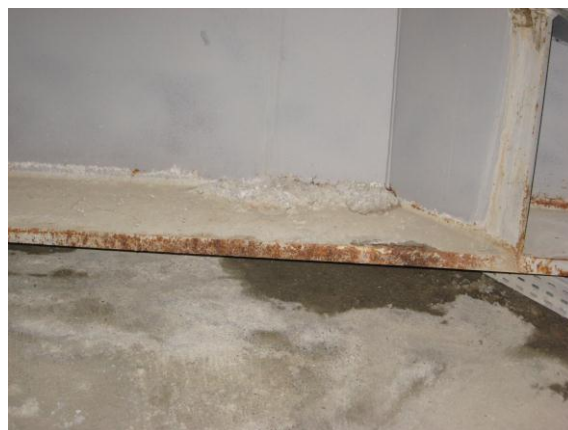
*Figura 47. Oxidación de platabanda metálica por circulación de agua y acumulación de suciedad.*

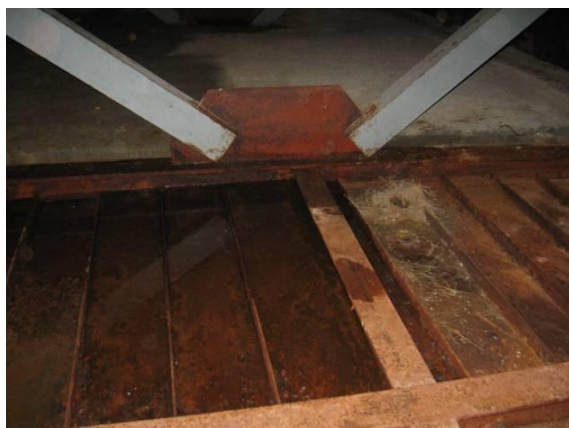
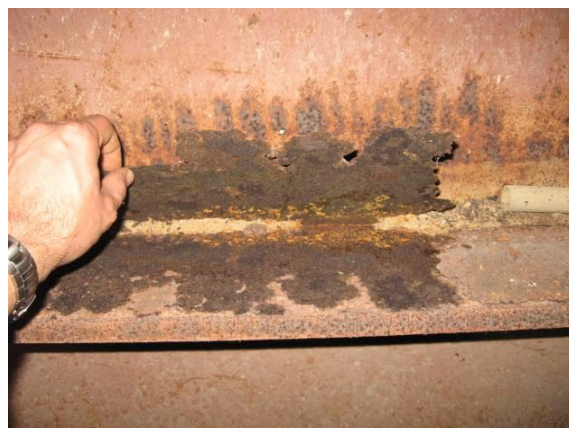
*Figuras 52 y 53. Interior de un cajón mixto de acero corten con importantes filtraciones de agua, habiendo degenerado en el deterioro del sistema de pintura y la oxidación del acero autopatinable, al no ser capaz éste de generar la capa de pátina debido a la falta de ventilación, la alta humedad y condensación interior del cajón.*

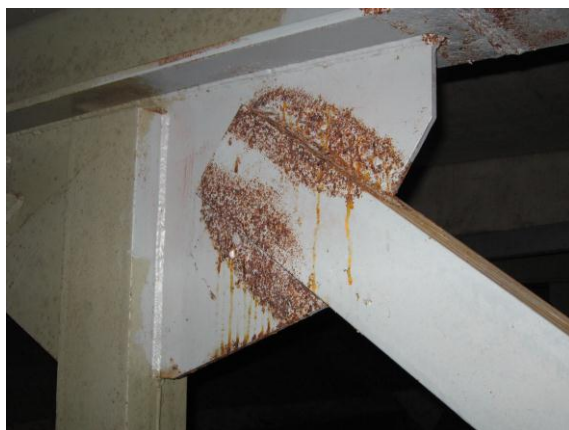
*Figura 54. Formación de óxido en elementos metálicos en las inmediaciones de las soldaduras por la diferencia de potencial eléctrico existente entre los materiales.*

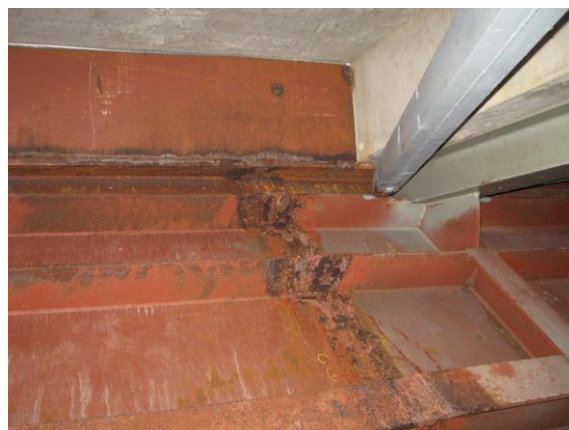
*Figura 55. Concentración de óxido en las proximidades de la unión con soldadura debido a la diferente naturaleza del electrodo y el acero.*

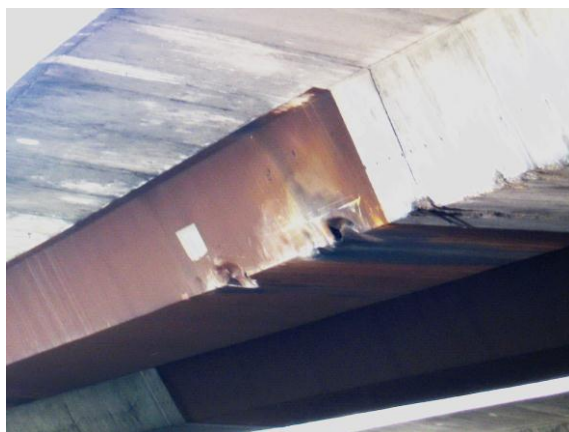
*Figura 56. Daños en cajón metálico por impacto de vehículos con exceso de gálibo. Se puede observar en la zona de losa, diferentes golpes sin apenas repercusión estructural.*

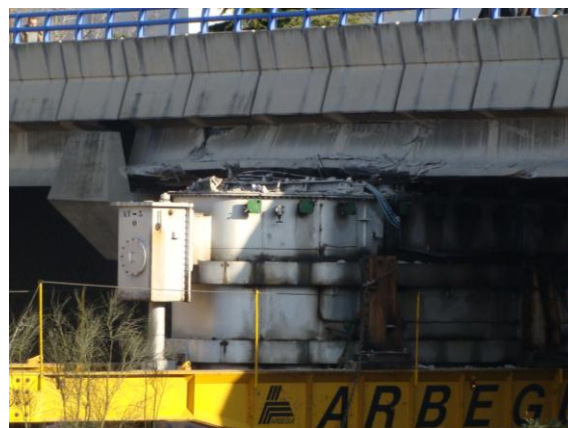
*Figura 57. Rotura completa de viga por vehículo circulando con exceso de gálibo.*

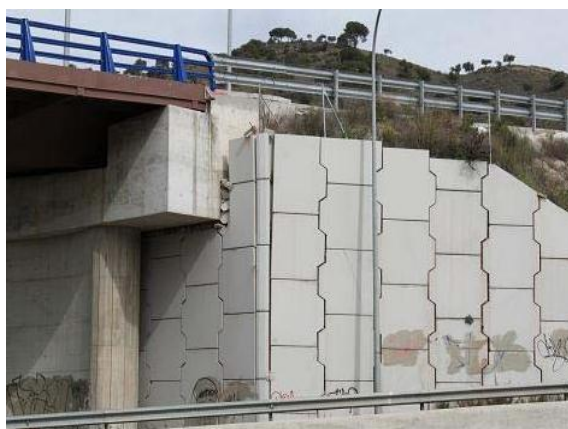
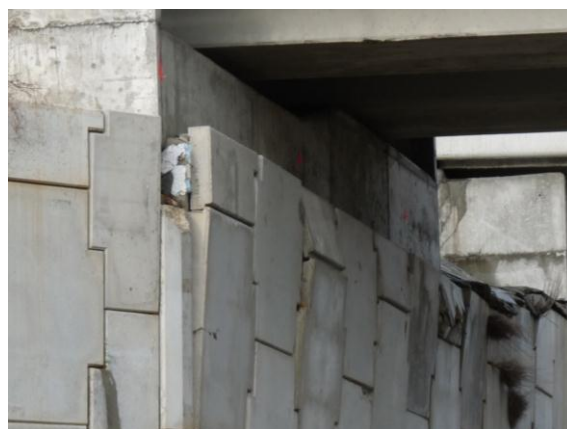
*Figuras 58 y 59. Movimientos en muros de suelo reforzado por circulación de agua por su interior, produciendo el lavado de finos y los consiguientes asientos y acompañamientos de las placas.*

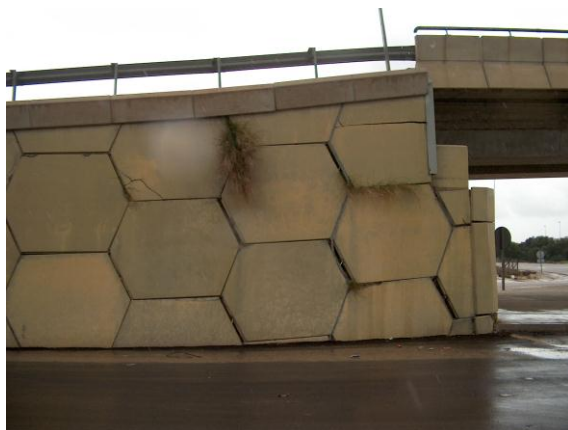
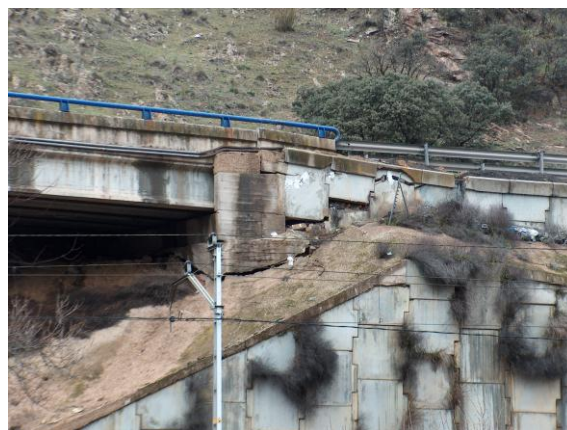
*Figuras 60 y 61. Problemas en muros de suelo reforzado por asiento del terraplén, produciendo la rotura parcial de placas, así como hundimientos locales de la plataforma.*

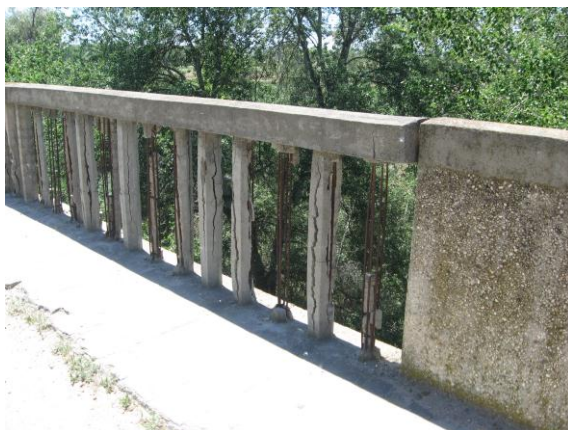
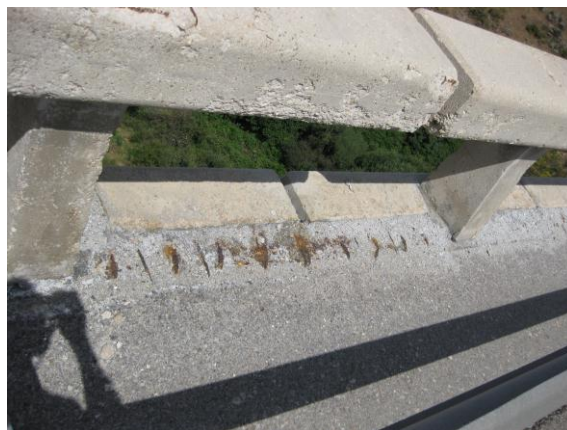
*Figuras 62 y 63. Deterioro de barandillas y pretilas de hormigón armado.*

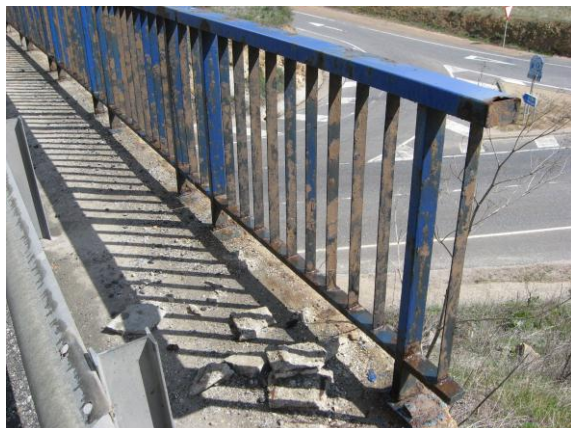
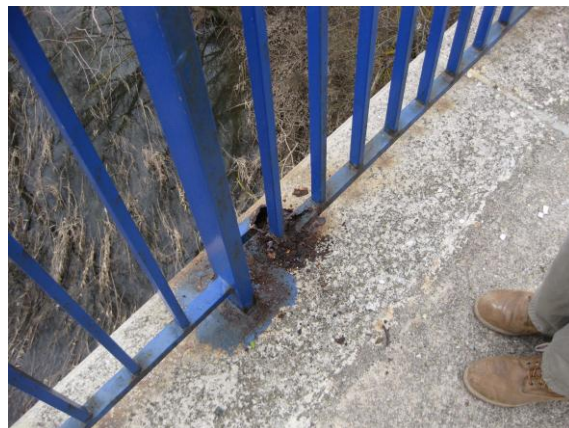
*Figuras 64 y 65. Deterioro de sistemas de contención metálicos.*

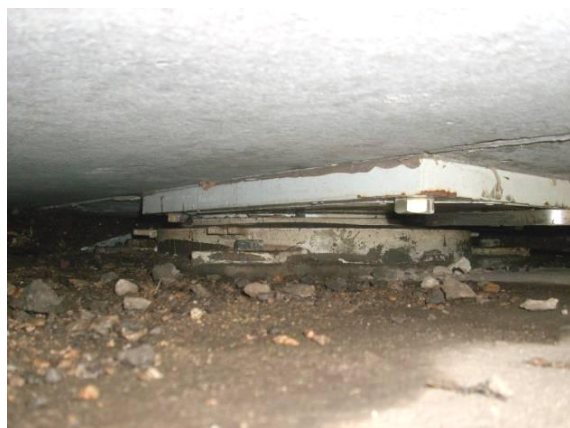
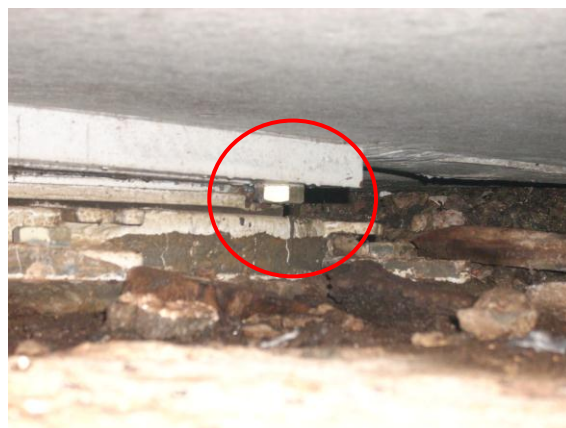
*Figura 66. Agotamiento de la carrera de la bandeja deslizante.*

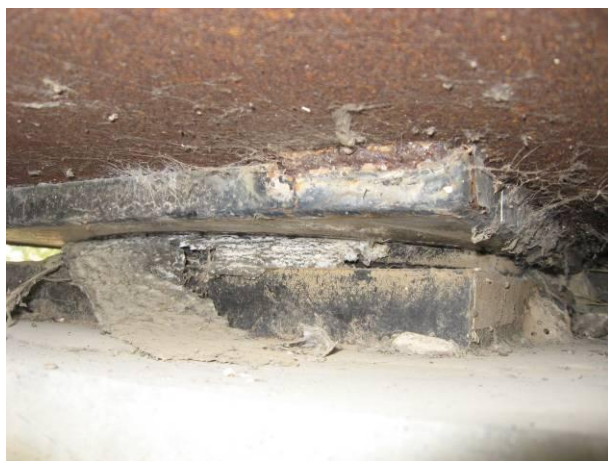
*Figura 67. Rasgado y expulsión de la lámina de teflón, por falta de paralelismo entre las caras de apoyo del POT.*

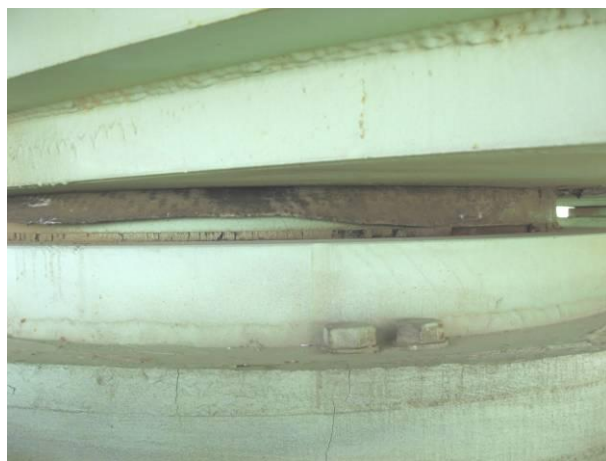
*Figura 68. Rebosamiento de la lámina de teflón del apoyo tipo POT, por posible flexión del pistón de confinamiento.*
