## PROYECTOS DE REHABILITACIÓN: SINGULARIDADES

José M. Simón-Talero, Pedro P. Sánchez  
TORROJA INGENIERÍA, S.L.

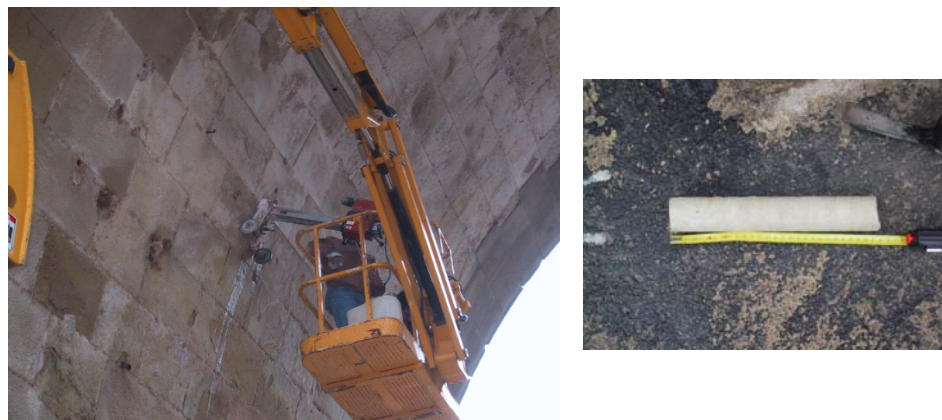
*Figura 1.- Puente de Santa Teresa (Elche)  
Investigación del espesor de la rosca del arco*

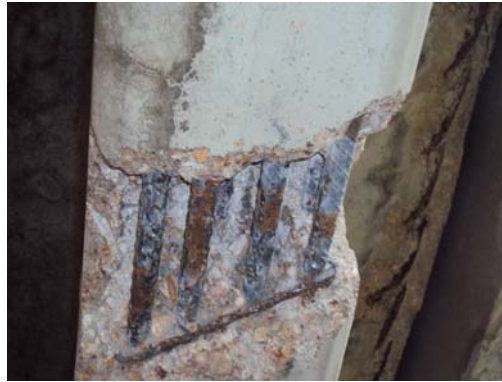
*Figura 2.- Paso Superior de Autopista  
Calas en nervios para conocer la posición y cuantía de la armadura*

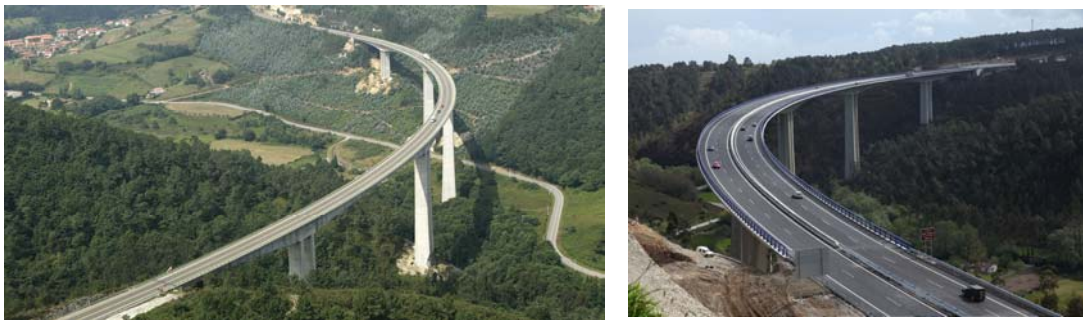
*Figura 3.- Viaducto de San Pedro de la Ribera  
Ensanche del tablero (estructura original y ampliada)*

- Durante la ejecución de la rehabilitación se consideraron las secciones resistentes que, en cada fase de ejecución, se producían, de acuerdo con el plan de obra previsto. Para ello se estimó la pérdida de armadura que se producía al ejecutar unos taladros en las losas del cajón existente para permitir el paso del pretensado vertical que posteriormente sería puesto en tensión. (Durante la ejecución se controló la cuantía de la afección de dichos taladros a la armadura pasiva existente).

- Para la comprobación del tablero ya ampliado se tomó como acción del tráfico la de la vigente en aquel momento IAP-98, aunque no fuera la normativa considerada en el proyecto original de la obra existente y aunque no se tratara de una obra nueva sino de la ampliación de una ya construida.

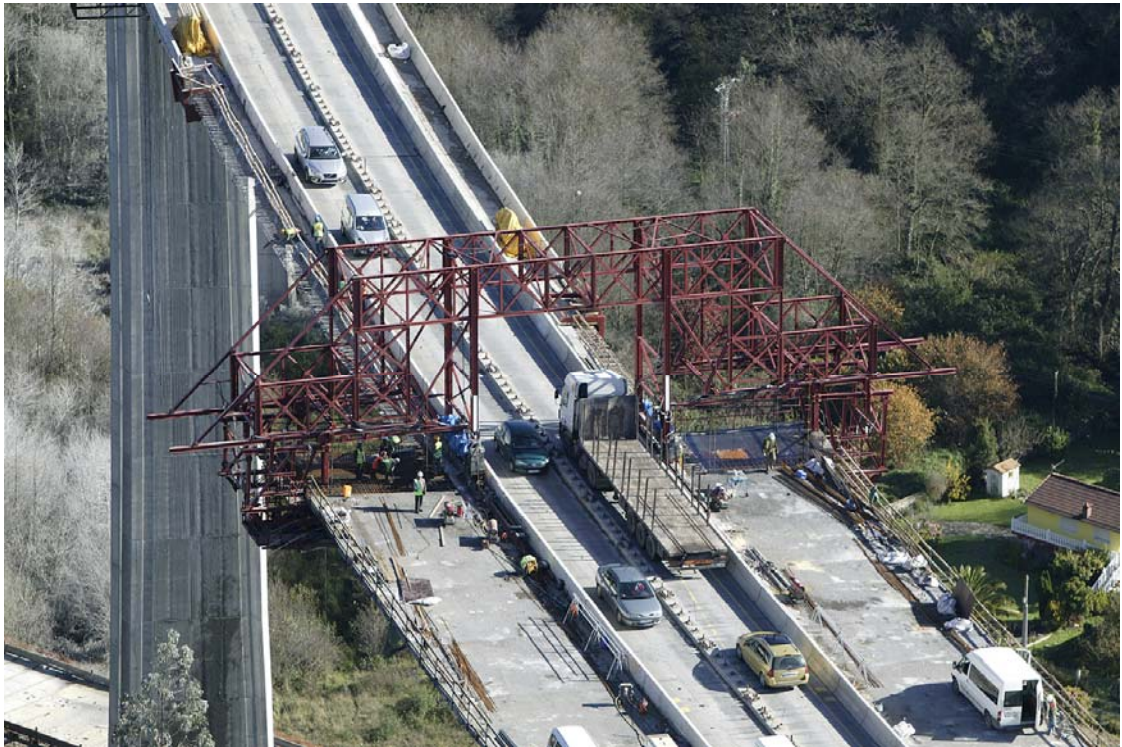
*Figura 4.- Viaducto de San Pedro de la Ribera  
Afección al tráfico durante las obras*

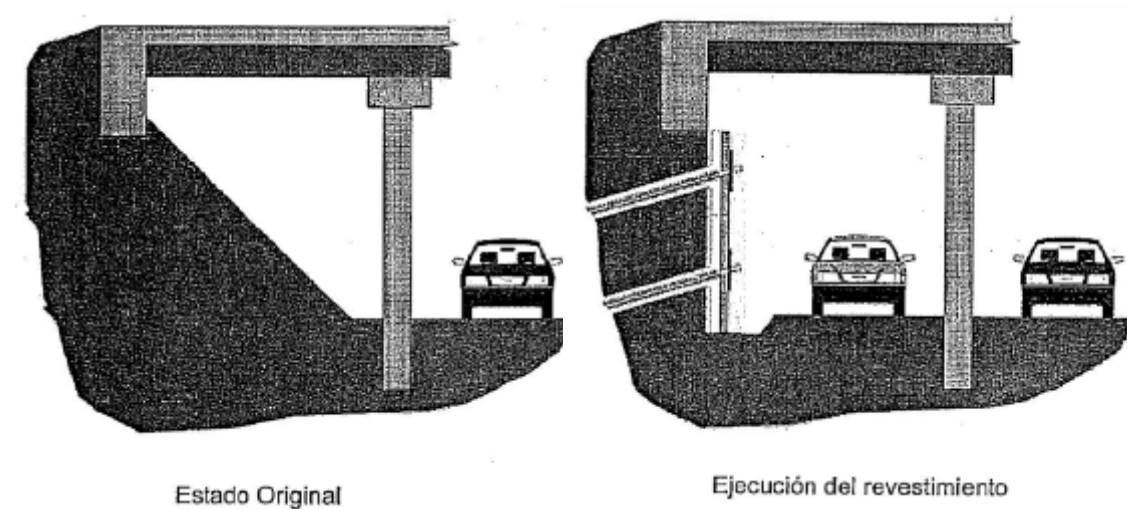
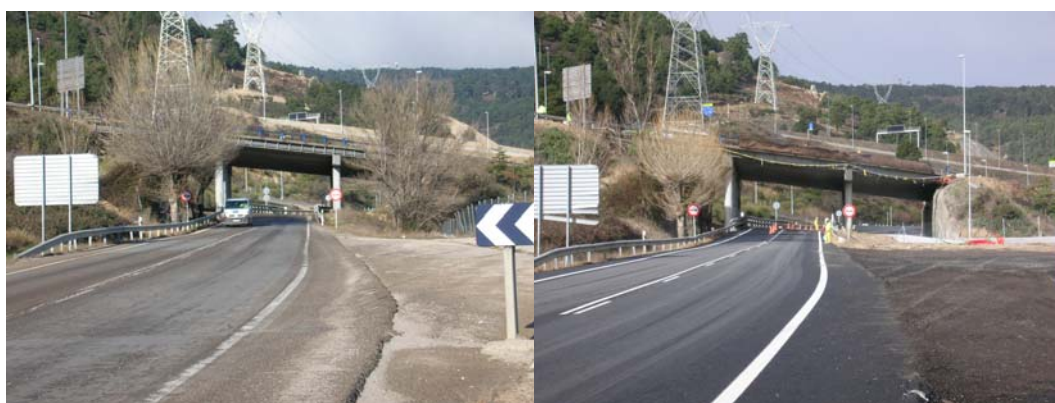
*Figura 5.- Ramal 3. Variante de Guadarrama  
Muro "soil mailing" para evitar el descalce de la subestructura*

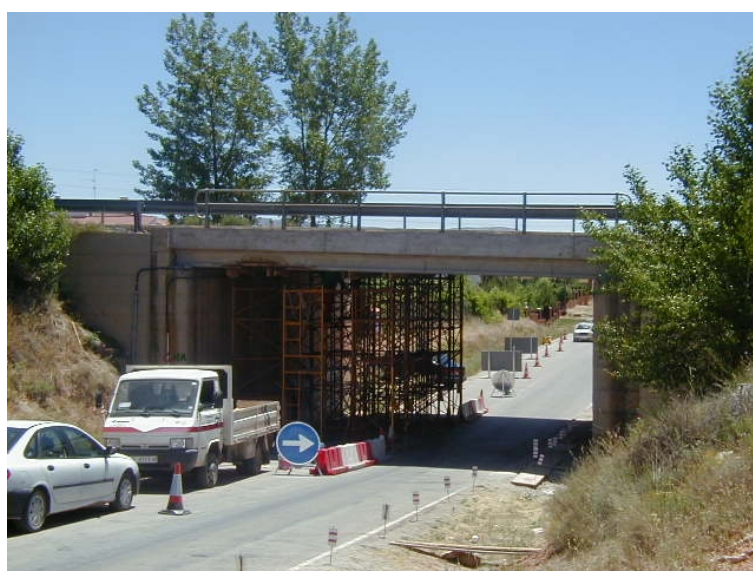
*Figura 6.-Paso Inferior en Teruel  
Colocación de cimbra pero permitiendo el paso bajo el tablero a reparar.*

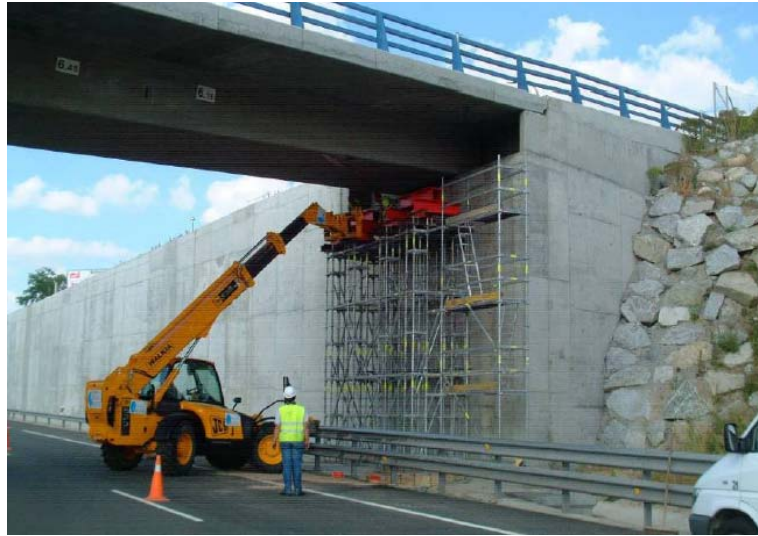
*Figura 7.- Paso Superior de Autovía  
Apeo provisional para soporte de gatos para sustitución de apoyos.*

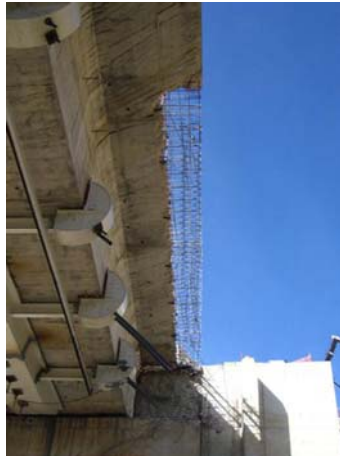
*Figura 8.-Viaducto de San Pedro de la Ribera  
Conexión del ensanche del voladizo superior*

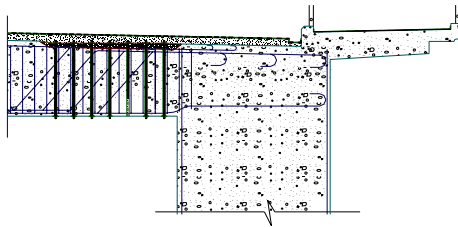
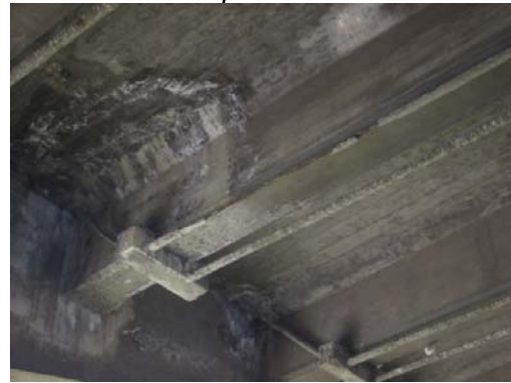
*Figura 9.-Puente de San Telmo  
Conexión del refuerzo a cortante*

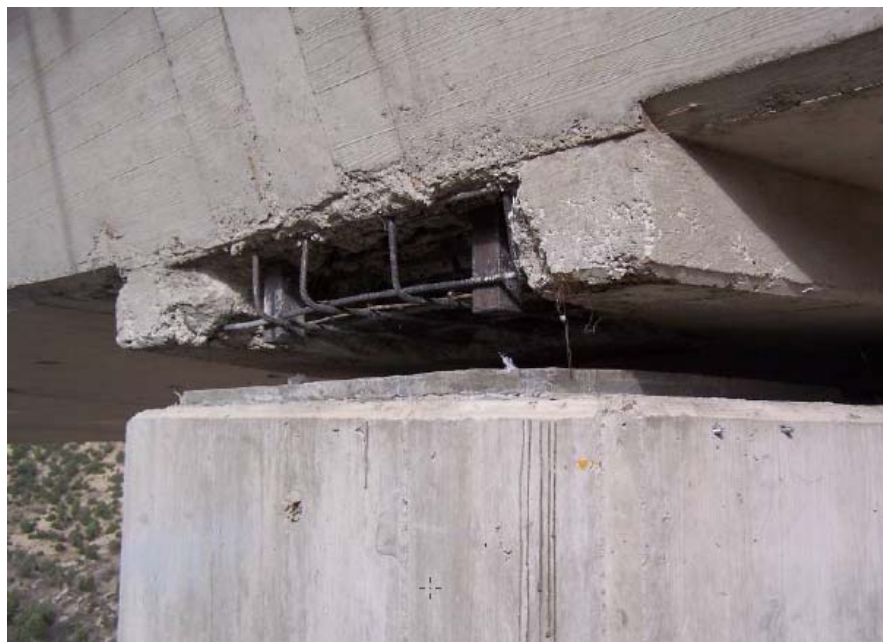
*Figura 10.-Apoyo de viaducto  
Demolición de la zona de apoyo para sustitución de un aparato de apoyo tipo POT*

- Cuando se sustituyen los apoyos de un tablero hay que conectar adecuadamente el nuevo apoyo a la subestructura y, en su caso, al tablero. Si el apoyo es del tipo POT hay que demoler parte de la estructura original y reconstruirla posteriormente, para poder colocar los pernos de conexión del nuevo aparato de apoyo.

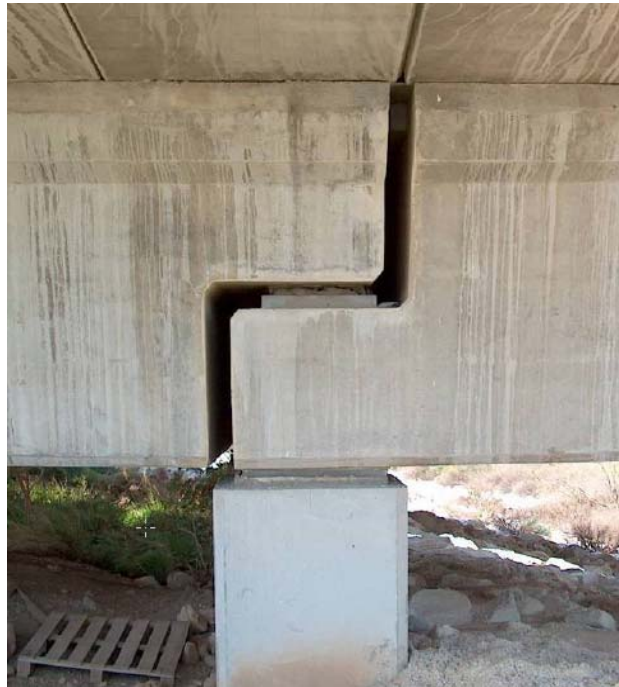
*Figura 11.- Apoyo poco accesible para su sustitución*

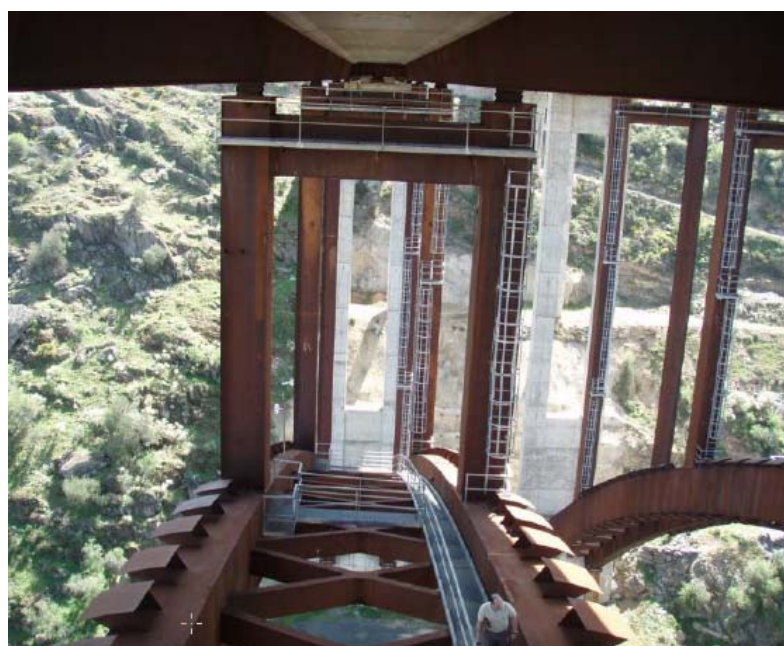
*Figura 12.- Apoyo accesible para su sustitución*

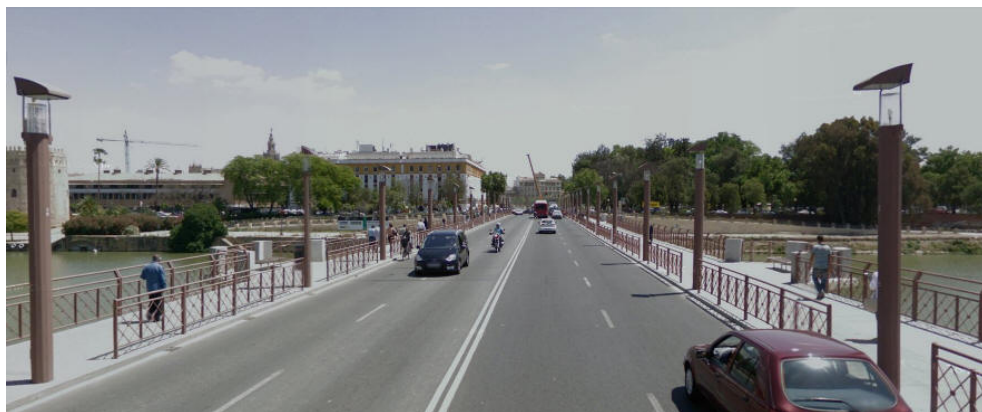
*Figura 14.-Vista de la plataforma rehabilitada*

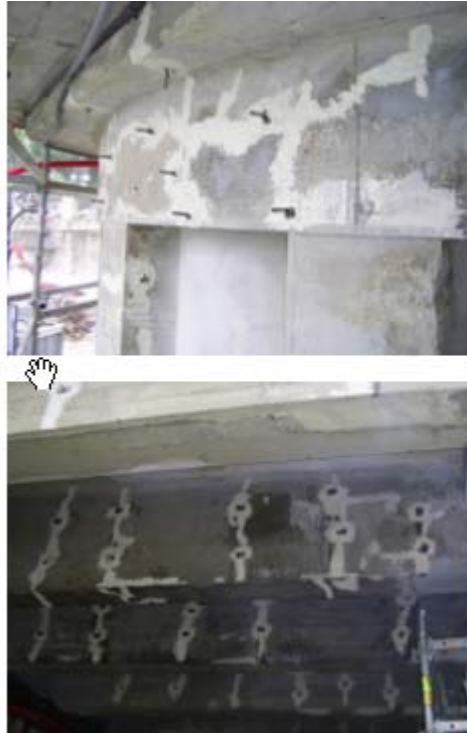
Este puente adolecía de diferentes patologías que bien pueden servir de ejemplo. De forma puramente indicativa, se realizaron multitud de tareas entre las que destacan el sellado e inyección de fisuras, el refuerzo de los nervios del vano central aporticado, con laminado de fibra de carbono, adherido con resina epoxi, hubieron de reforzarse también las vigas del tablero de los vanos en arco, que disponían de un pretensado exterior, en estado precario, de alguna actuación anterior, mediante barras de acero activo, se sanearon los paramentos de hormigón con morteros tixotrópicos y revestimientos anticarbonatación y se renovó por completo la plataforma.

*Figura 15.-Sellado e inyección de fisuras*

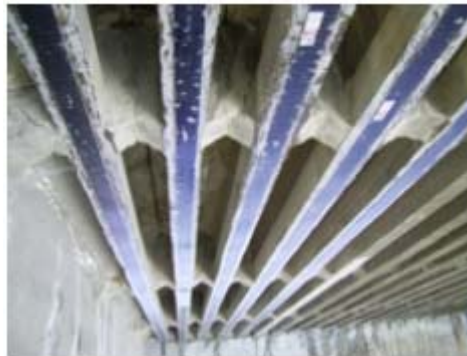
*Figura 16.-Refuerzo con láminas de fibra de carbono*

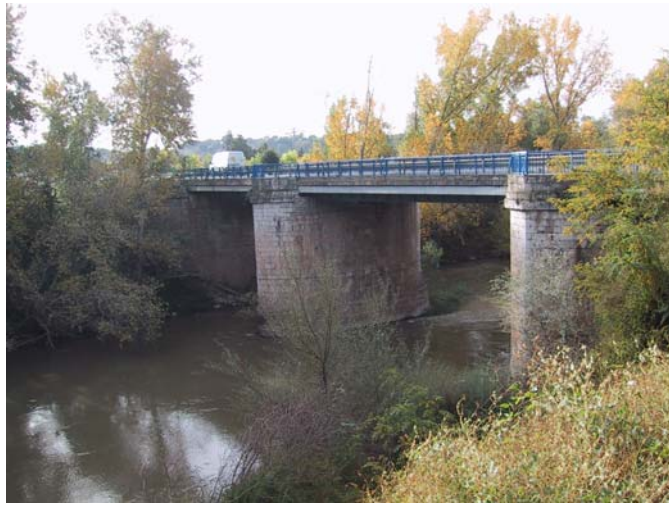
*Figura 17.-Puede de Boecillo.*

Un tanto singular resulta la actuación de recalce sobre este puente. Se trata de una estructura de tres vanos de 67,4 m de longitud total con tablero mixto (no original) isostático de 13 m de luz libre en vanos laterales y 18 m de luz libre en vano central sustentado sobre estribos y pilas de fábrica de piedra caliza que posibilita el cruce de la CN-601 sobre el río Duero. Se verificó que ambas pilas estaban sometidas a procesos de socavación, con síntomas de ligero basculamiento de una de las pilas hacia el lado de aguas arriba posiblemente anterior a la sustitución del tablero. También se detectaban líneas de destrabamiento del tajamar de la misma pila. Una vez confirmada la patología de

socavación y acotados sus efectos al tajamar de la pila de la margen izquierda del río parecía claro que la solución adecuada es proceder al recalce y consolidación inmediata de su cimentación.

Para el recalce y consolidación de la pila, habida cuenta de la configuración de la misma y del cauce en que se encuentra establecida, así como de los daños detectados, lo más adecuado aconsejaba dejar la pila en seco, repararla y construir posteriormente una defensa perimetral de geometría tal que la zunchase y la defendiese de las avenidas del río. Para ello fue preciso en primer lugar la ejecución de una península artificial que permitió, al amparo de una pantalla de tablestacas suficientemente estanca, acceder al contorno dañado de la pila en condiciones favorables y aún a su base para efectuar las oportunas operaciones de recalce.

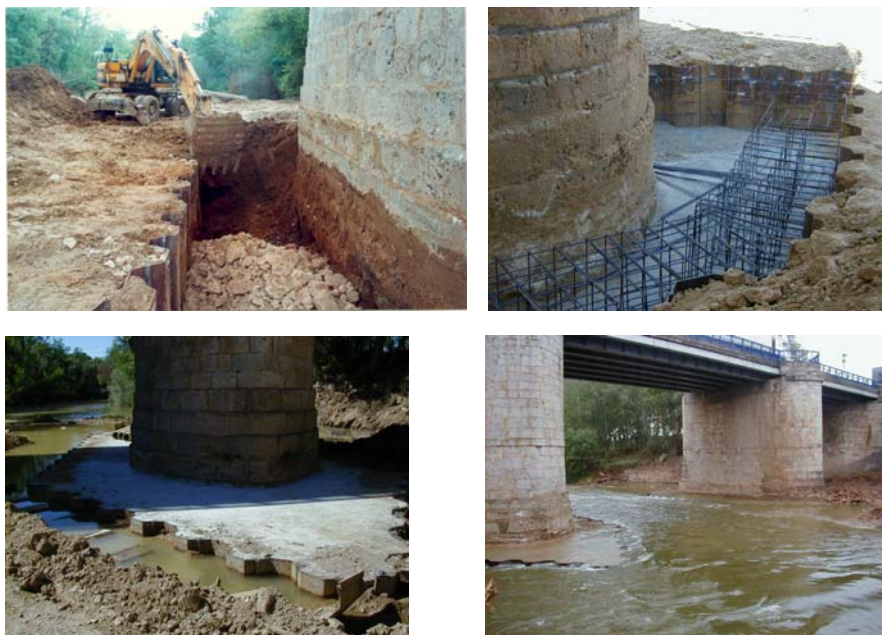
*Figura 18.-Puede de Boecillo. Algunas imágenes del recalce*

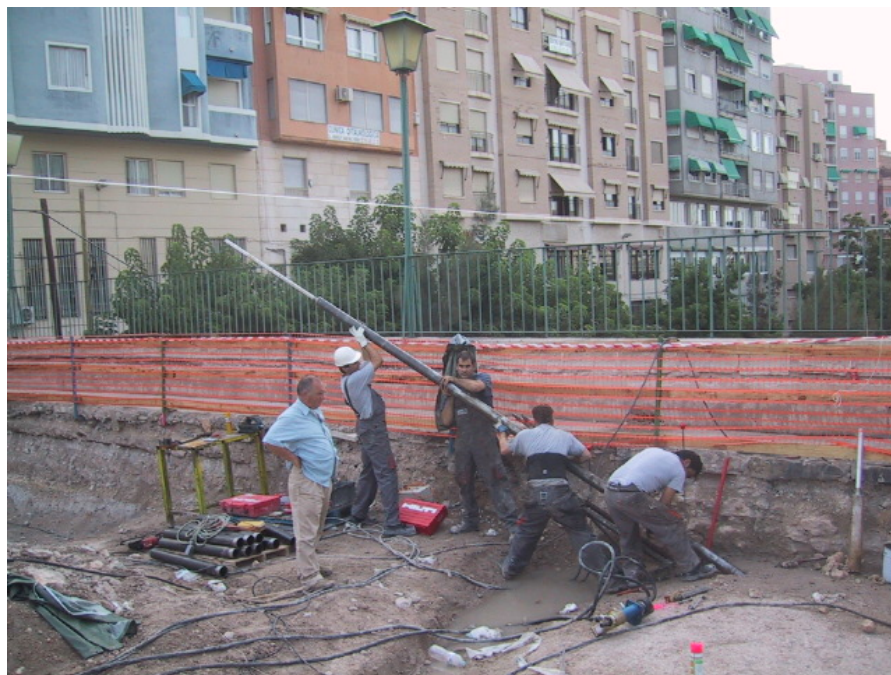
*Figura 20.-Perforación e introducción de barras de refuerzo*

Se ejecutó un bulonamiento transversal de las bóvedas con barras  $\varnothing 40$  mm con anclaje en ambas boquillas. Además, se realizó el cosido de grietas longitudinales en las bóvedas con barras de acero inoxidable o varillas de fibra de vidrio.

Una de las singularidades para acometer estas actuaciones fue la necesidad de apeaar las bóvedas durante las operaciones de vaciado y posterior relleno. La imposibilidad de disponer cimbras sobre el cauce, por imperativo de la Confederación Hidrográfica, hizo necesaria la ejecución de un cosido longitudinal de las bóvedas mediante barras de acero inoxidable envueltas en un geotextil, que una vez introducidas en la fábrica, se inyectaban con lechada de cemento.

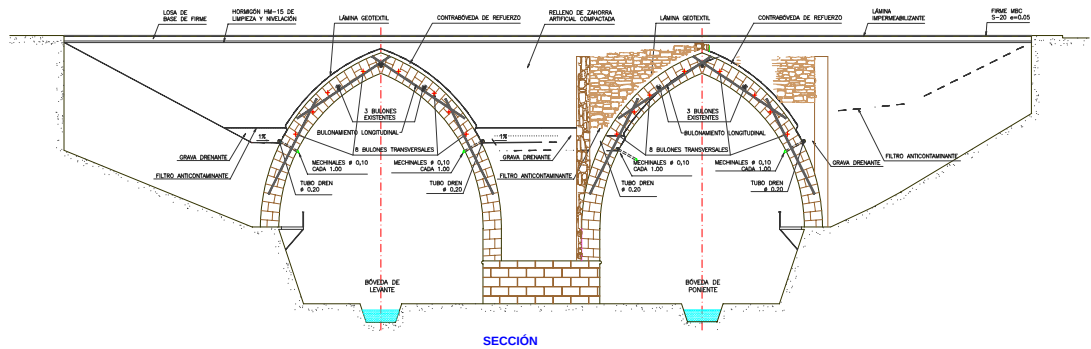
Figura 21.-Esquema de reparaciones

Se confirmó el deficiente estado de conservación del puente debido sobre todo a la ineficacia de los elementos de drenaje y a la inexistencia impermeabilización de la plataforma. La inoperancia de estos dispositivos favoreció la entrada de agua de percolación. La elevada porosidad de la roca matriz componente de la estructura favoreció igualmente la proliferación de alteraciones nocivas para la piedra. Su estructura y relativamente escasa cohesión intergranular eran parámetros claros de su notoria alteración, aumentada por el natural paso del tiempo y por la acción atmosférica, en ocasiones adversa.

Al margen de los deterioros propios de la matriz rocosa manifestados como pérdida o eliminación de materia en la generalidad de los paramentos, cuya severidad de daño empezaba a ser importante, la alteración de una de las bóvedas, manifestada a través del agrietamiento de la fábrica, de orientación longitudinal era un indicador claro de sobresolicitación transversal de la bóveda, acentuada por los fenómenos de percolación de agua, que indica su incapacidad para absorber las

tensiones transversales a las que se ve sometida la fábrica por efecto Poisson, lo cual empezaba a ser sintomático de estructura debilitada.

Se ejecución de contrabóvedas de refuerzo en ambos arcos, previa excavación del relleno sobre bóvedas y ejecución de una base drenante y de un nuevo relleno de zahorra.

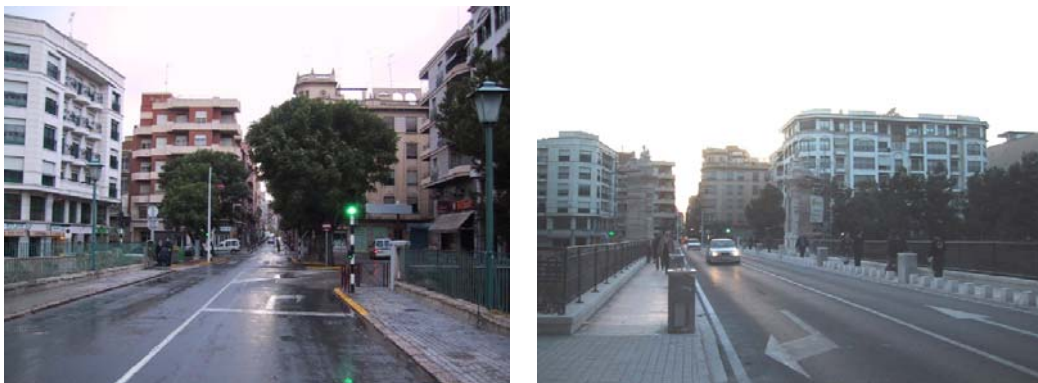
Figura 22.-Plataforma antes y después de la actuación

Al margen de esto, resultó igualmente fundamental realizar actuaciones tanto de reparación como de restauración de la fábrica de sillería, orientadas a mejorar la capacidad portante de la piedra y a mejorar la durabilidad de la fábrica, tales como sellado de grietas en paramentos pétreos con formulaciones epoxídicas, limpieza de paramentos mediante la proyección de polvo de vidrio a baja presión, consolidación de la fábrica de sillería con silicato de etilo diluido en etanol a fin de cohesionar la propia sillería, fuertemente degradada, extracción de sales con proyección de pasta absorbente de atapulgita, etc. Por último se realizó una renovación completa de la plataforma.
