# Rehabilitación del puente sobre el arroyo Alcañizo (Oropesa - Toledo)

**Antonio García Vega**

*Ingeniero de Caminos Canales y Puertos  
Jefe de Servicio de la provincia de Toledo  
Dirección General de Carreteras  
Junta de Comunidades de Castilla La Mancha*

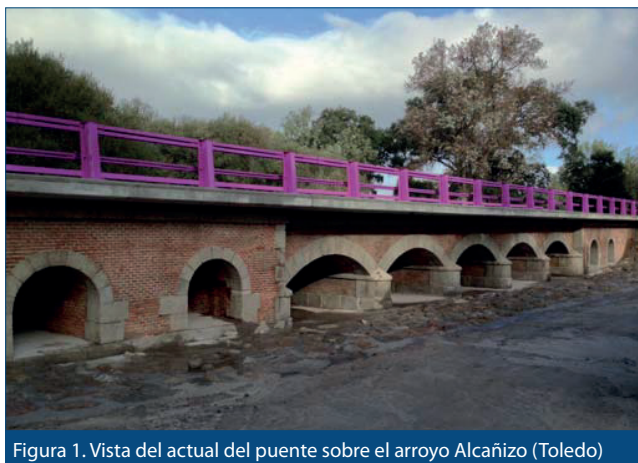
Figura 1. Vista del actual del puente sobre el arroyo Alcañizo (Toledo)

En la estructura, ejecutada con ladrillo cara vista y reforzada con sillares de granito, aparecieron importantes grietas, colapsándose uno de sus arcos con peligro inminente de derrumbe de la misma. Ello originó el corte del tráfico en la carretera y motivó la declaración de obra de emergencia por parte de la Junta de Comunidades de Castilla - La Mancha, invitándose a la empresa Construcciones Sarrión a presentar un estudio técnico y económico de soluciones para la reparación de la obra de fábrica.

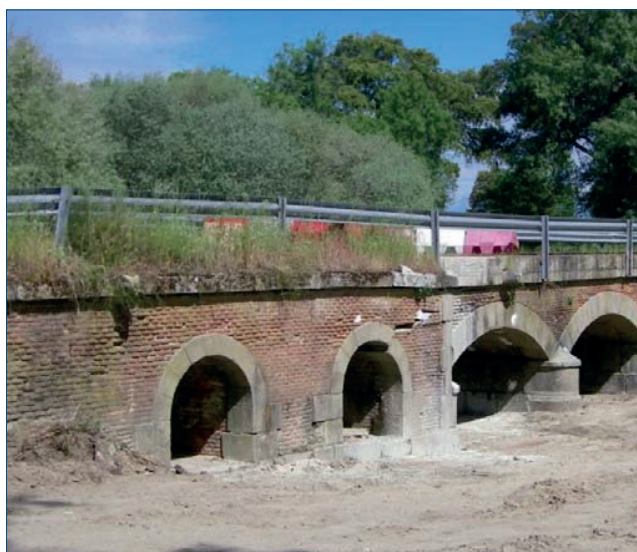
*Vista inicial de la estructura aguas arriba*

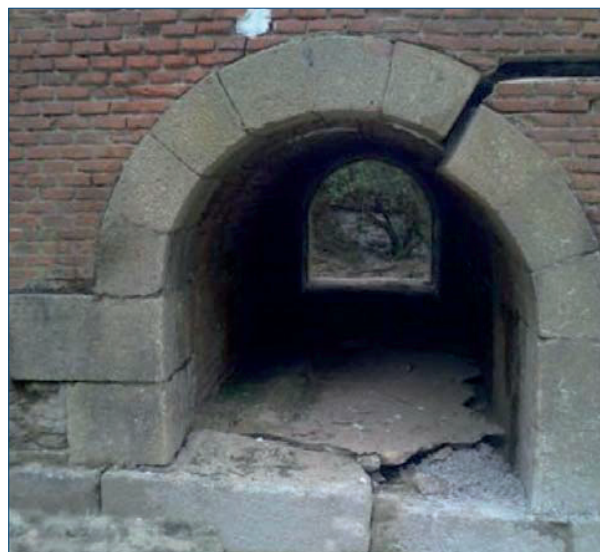
*Detalle de arcos dañados*

- Arreglo del arco colapsado: el arco más próximo al cauce, perteneciente al estribo del lado Oropesa, presentaba un importante deterioro, caracterizado por el desplazamiento vertical de uno de sus hastiales, siendo máximo en la cara aguas arriba de la estructura. Al mismo tiempo, la cimentación del mismo, presentaba una gran oquedad longitudinal.

Para la reparación del mismo se procedió, en primer lugar, a la limpieza y posterior relleno de la oquedad existente con un hormigón en masa de consistencia fluida. En cuanto al arco, se demolió parcialmente la parte dañada y se reconstruyó con la ayuda de

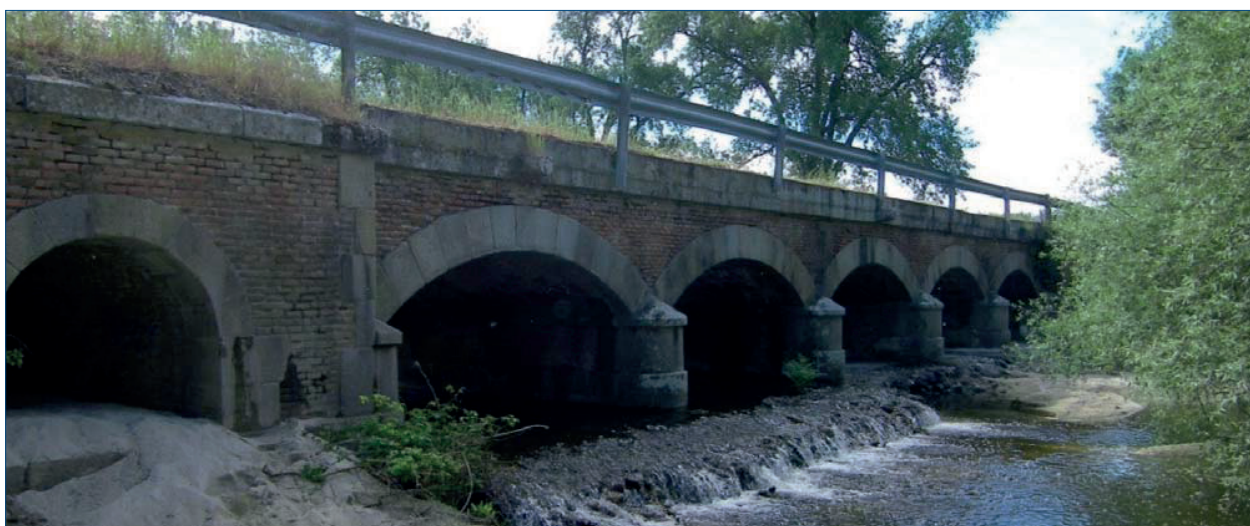
*Vista inicial de la estructura aguas abajo*

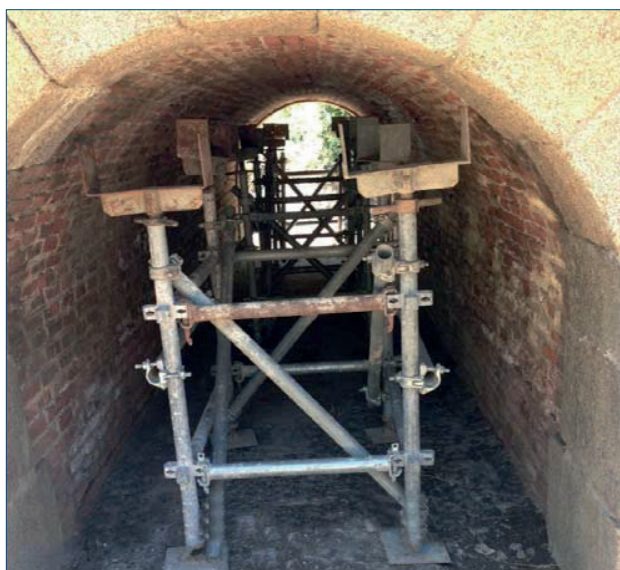
Cimbrado arcos laterales

Respecto a la propia estructura, la primera acción fue el cimbrado de los arcos para evitar su posible colapso por la descompresión que produciría el vaciado del relleno y el tráfico de maquinaria pesada sobre la estructura dañada en el proceso de rehabilitación, y teniendo muy en cuenta, especialmente en los arcos centrales, el mantenimiento de la circulación del agua por el propio arroyo ante posibles nuevas avenidas.

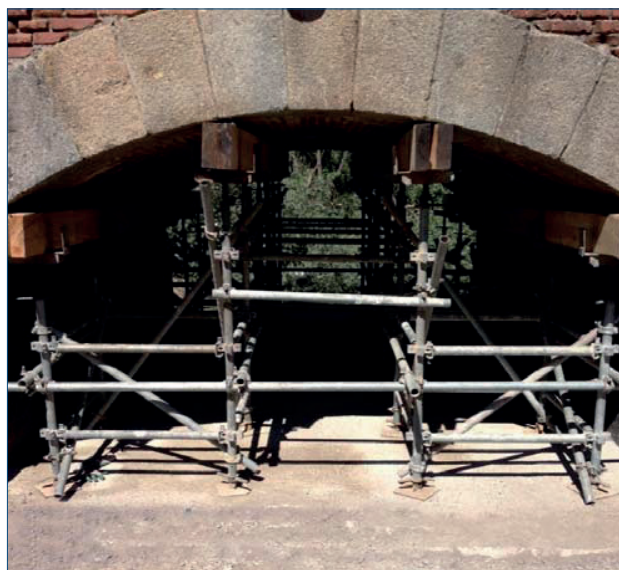
Cimbrado arcos centrales

Para ello, en los arcos centrales se construyeron zapatas de hormigón adosadas a las pilas, sobre las que se asentaría la cimbra, proporcionando un espacio adicional para no interceptar el paso del agua por la estructura.

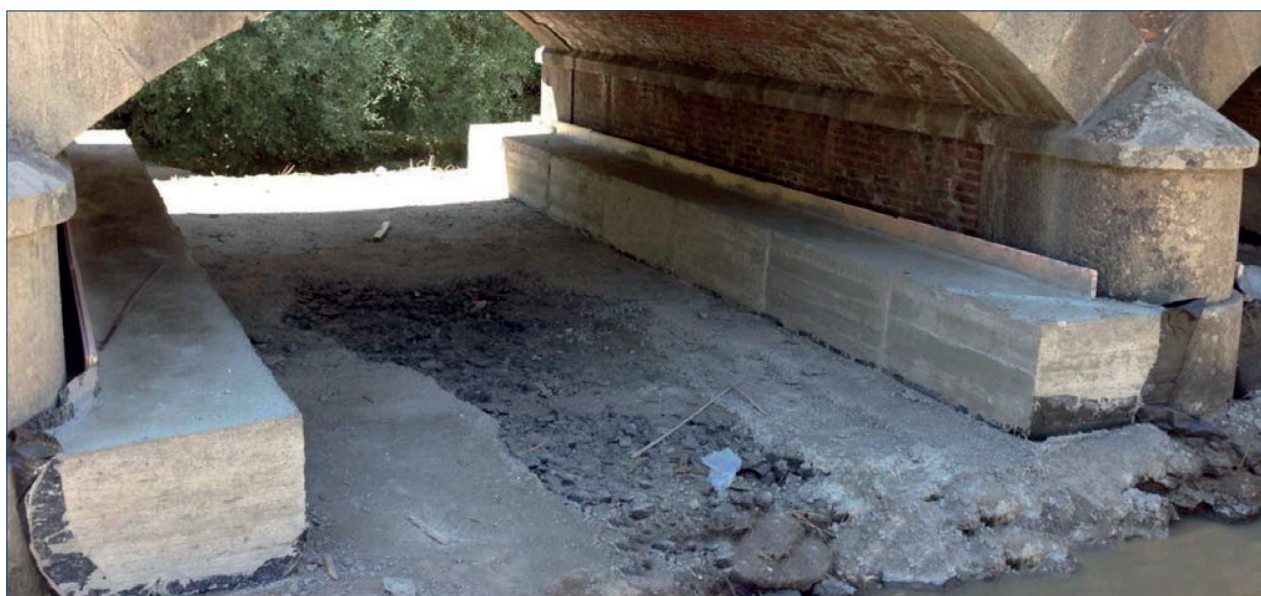
Detalle zapata de apoyo cimbra porticada

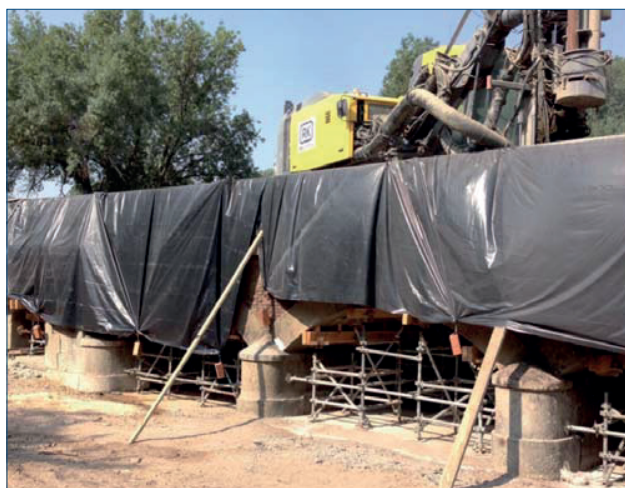
Protección de la estructura con plásticos

El rechazo generado en el proceso es alto (entorno al 50 - 60%), por lo que fue precisa la construcción previa de una pared de fábrica de ladrillo, a modo de parapeto, para evitar la afección al cauce del arroyo Alcañizo, y el tapado de la estructura mediante plásticos para evitar ensuciar los alzados de la estructura.

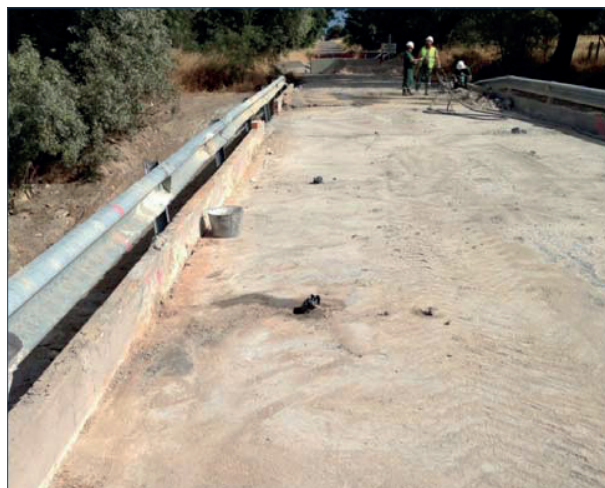
Muros laterales para la contención del detritus

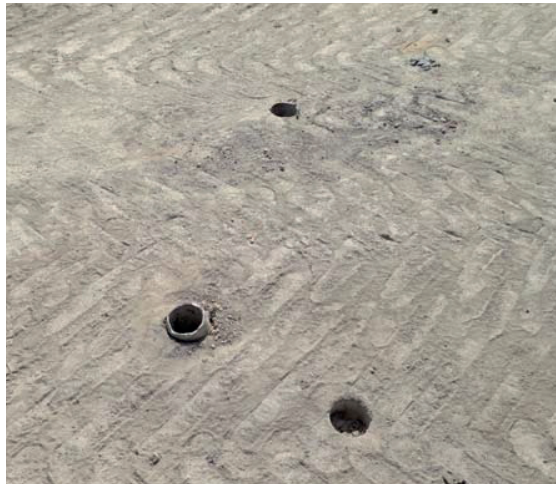
*Detalle micropilotes en estribos*

Además de los trabajos de recalce de las cimentaciones, en la zona de estribos se han realizado unas inyecciones de consolidación a baja presión con lechada de cemento tanto en el interior de los estribos como en la cimentación de estos. Estas inyecciones de consolidación se han repartido en 40 taladros de 6,00 m estando las válvulas de inyección repartidas a lo largo de los tubos cada 0,50 m. Una vez perforado el taladro se introduce el tubo manguito dentro de una mezcla de bentonita-cemento con densidad 1,3 kg/l y posteriormente se efectúa la inyección propiamente dicha con lechada de cemento, de 1,5 kg/l de densidad, para lo que se mezclan en batidera de alta turbulencia 750 kg de cemento en 750 litros de agua.

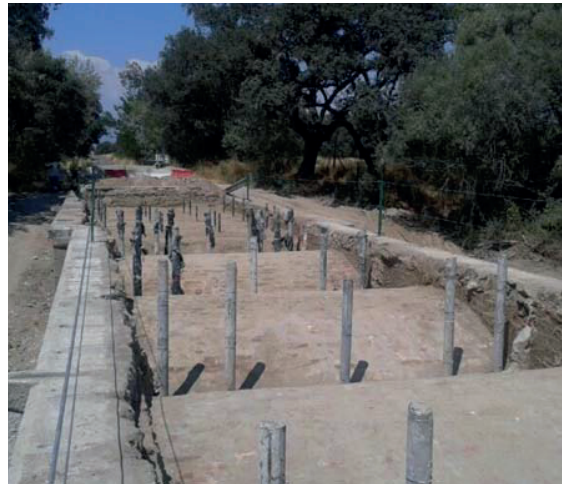
*Vaciado timpanos de arcos*

Posteriormente, se procede al vaciado de los tímpanos de los arcos del vano central y de los estribos. En esta fase, además, se realizan las siguientes operaciones:

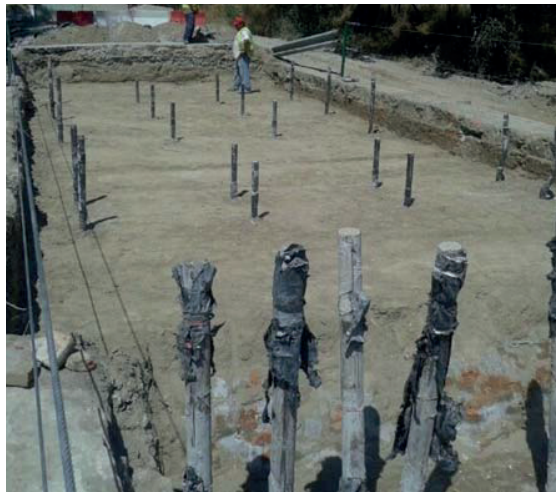
*Vaciado timpanos de estribos*

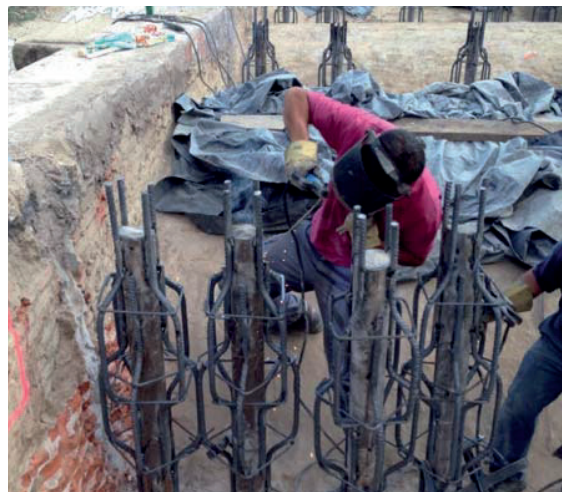
*Colocación anclajes en cabeza de micropilotes*

Para efectuar la transmisión de cargas de la losa armada a los micropilotes se proyectó la colocación de unos anclajes en cabeza consistentes en barras corrugadas soldadas al micropilote. Las dimensiones de la armadura de los micropilotes (114,3 mm de diámetro y 9 mm de espesor) permitía su introducción a través de la perforación efectuada por la máquina de *jet-grouting*, como se ha comentado anteriormente.

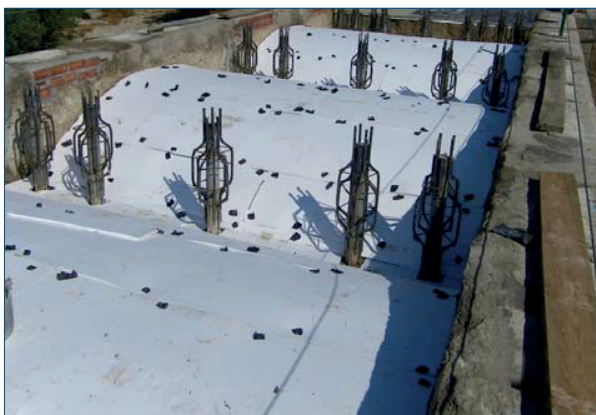
Colocación porexpan en arcos

Para asegurar un funcionamiento estructural independiente entre la nueva estructura construida y los arcos de ladrillo, se colocó una lámina de porexpan sobre éstos y posteriormente una lámina de plástico. En los estribos la lámina de porexpan se colocó únicamente sobre los arcos, con un ancho de 1,20 m, procediéndose posteriormente al vertido de un hormigón de limpieza.

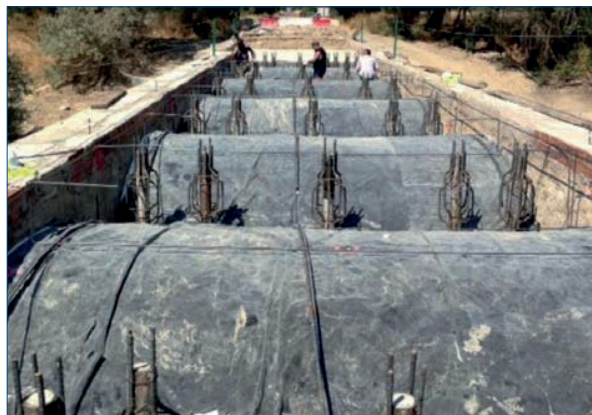
Colocación lámina de plástico

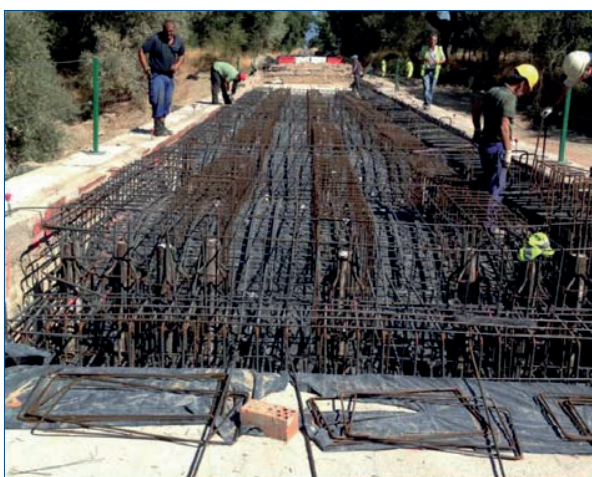
Colocación de armadura en vano central

La armadura correspondiente se dispone apoyada sobre la lámina de porexpan, en el vano central, y sobre el hormigón de limpieza en los estribos. Tras esta operación, se efectúa el hormigonado de la losa, primero en el vano central y después en los estribos. La cota superior de la losa se deja 8 cm por encima de la imposta de la estructura del puente, de tal manera que las prelasas no transmitan cargas al tímpano de la estructura, colocando para ello un encofrado en tabica y cierres de losas.

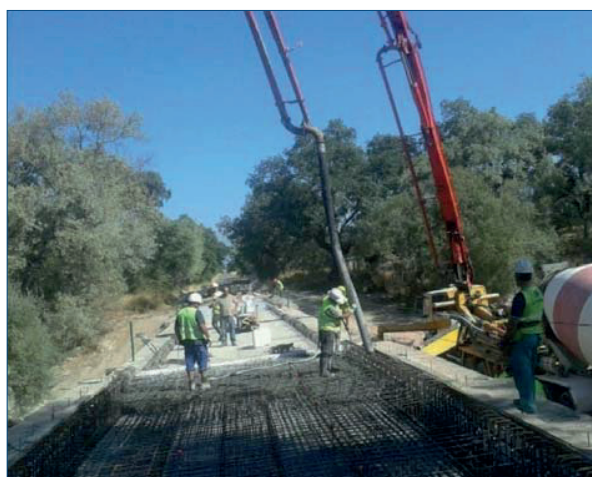
Hormigonado de estribo

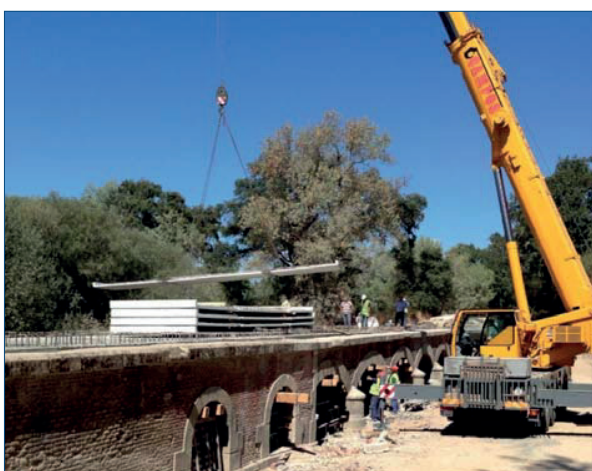
Colocación de prelomas

Una vez hormigonada la losa, tanto en el vano central como en los estribos, se procede a la colocación de las prelasas prefabricadas de 8 cm de espesor y 9,20 m de anchura que formarán el nuevo tablero de la estructura. La unión y anclaje de estas prelasas con la losa hormigonada *in situ* se hace por medio de cercos.

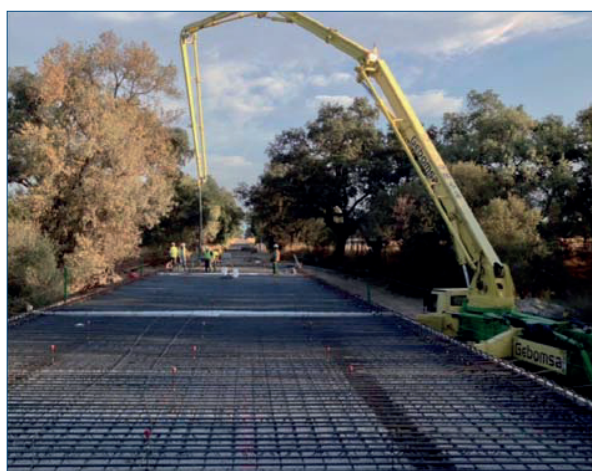
Armado y hormigonado de losas de compresión

Posteriormente se procede al armado y hormigonado de la losa de compresión del tablero. Una vez endurecida la losa de compresión, se realiza la formación de la tabica para la colocación del pretil.

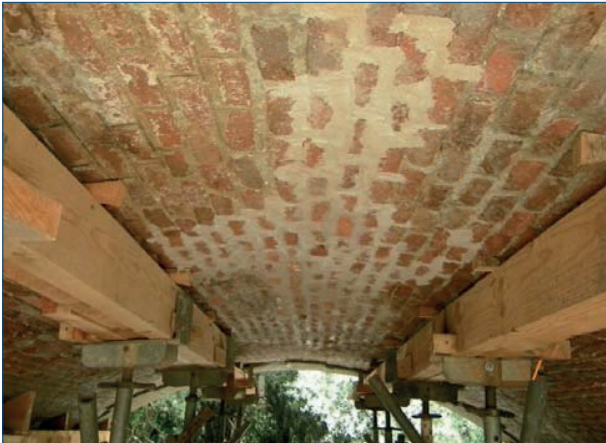
Llagueado de la fábrica de ladrillo

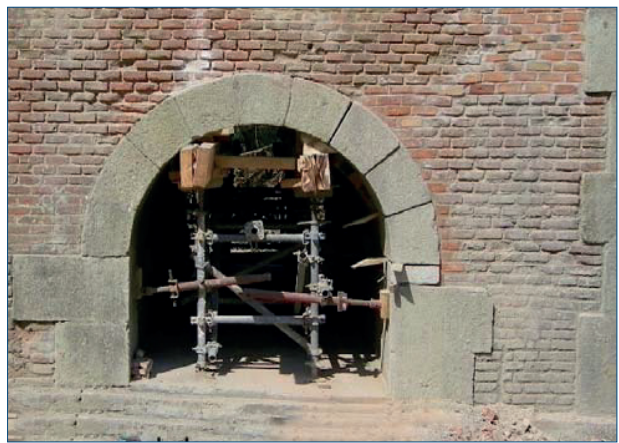
Arreglo del arco colapsado

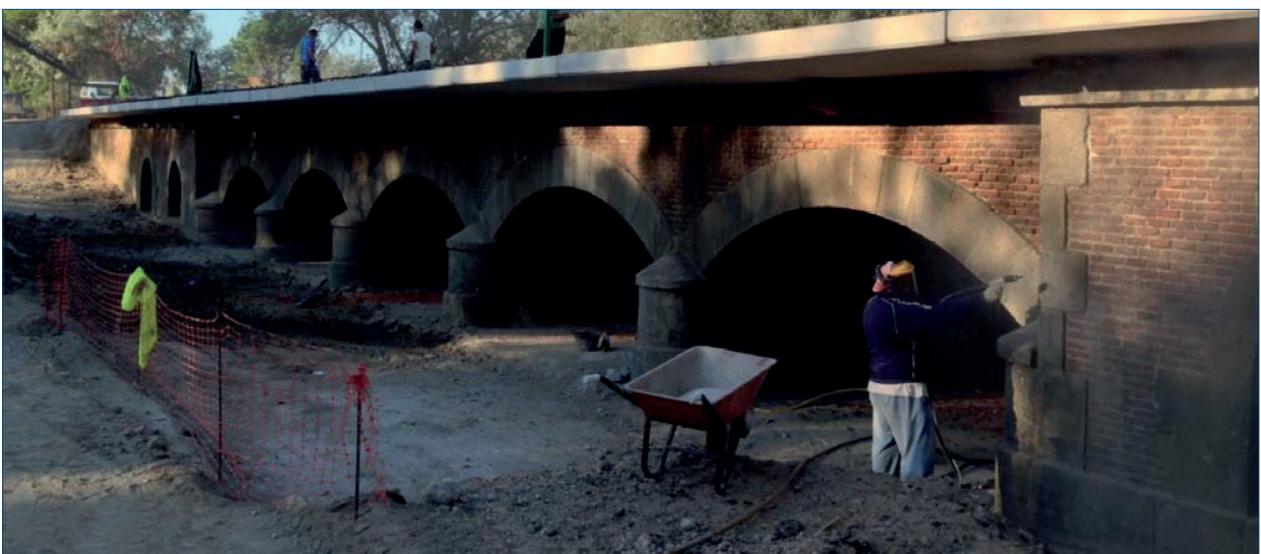
Limpieza con chorro de arena

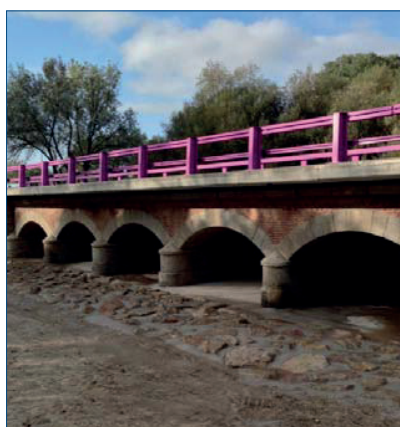
Escollera rejuntada con hormigón

Para adaptar el ancho de la carretera actual y de la nueva estructura se ejecutaron cuatro cuñas de transición, formadas por muro de escollera rejuntada con hormigón.

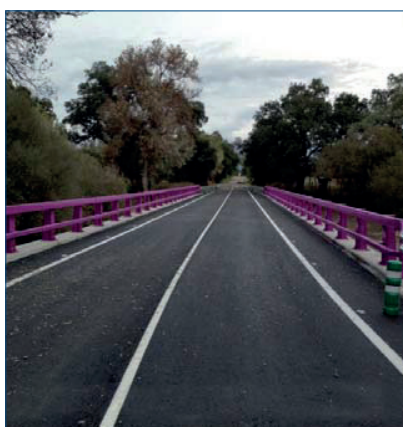
Extendido de aglomerado asfáltico

Se finalizó con el firme dispuesto sobre la nueva estructura formado por los siguientes materiales:

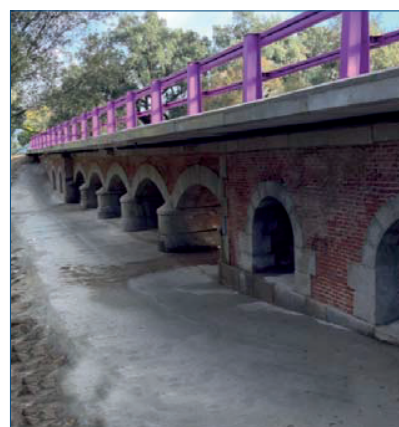
Solera de hormigón sobre escollera

Con el fin de proteger la cimentación de la estructura frente a posibles socavaciones, se ha ejecutado una pantalla de hormigón de 3,00 m de profundidad, (hasta alcanzar el nivel Terciario) y 0,80 m de anchura aguas arriba de la estructura. En la cara aguas abajo se ha ejecutado una solera de hormigón armado en una anchura de 4,00 m que, como medida ambiental y estética, se terminó con un talud protegido con escollera hormigonada.
