# Ejecución de los trabajos de estabilidad en terraplén del PK 167 de la autovía A-8 en Liendo (Cantabria)

## Execution of Embankment Stabilization Works in Highway A-8 (km 167) in Liendo (Cantabria)

**Felipe Collazos Arias**

*Demarcación de Carreteras del Estado en Cantabria. Ministerio de Fomento.*

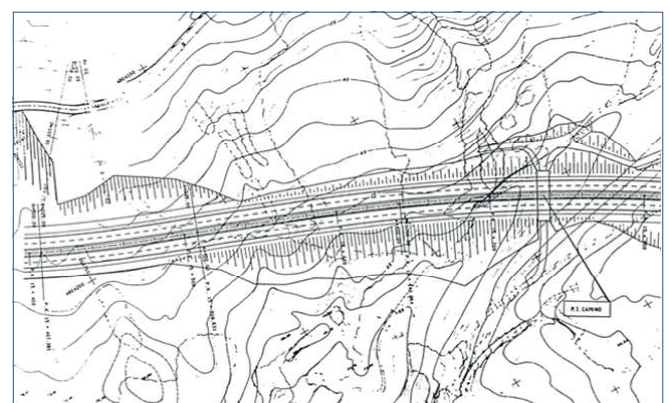
Figura 2. Planta de terraplén tomada del Proyecto de Construcción (1995)

En la Fig. 2 se incluye la planta del terraplén afectado, tomada del Proyecto de Construcción de la Autovía (1995). El entorno donde se ha producido la inestabilidad no es, como se puede ver en la planta, la zona de mayor altura del terraplén, sino el arranque del mismo en sus 60-80 m iniciales.

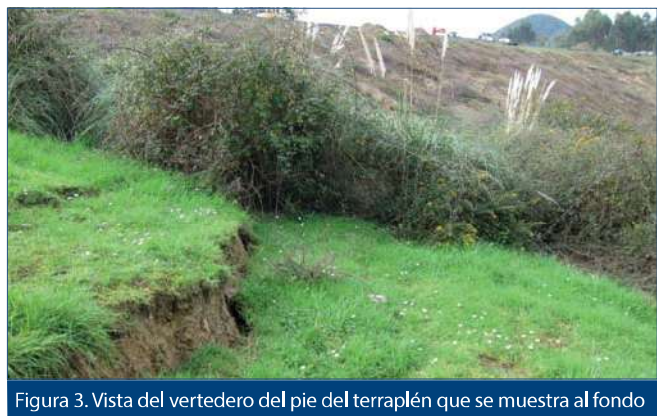
Esta discurre por el pie del terraplén encharcando el camino existente e infiltrándose buena parte en el terreno. Los trabajos forestales realizados recientemente ladera arriba de la calzada pueden haber modificado la escorrentía en esa zona.

No se incluye en la planta de Proyecto un vertedero de la época de construcción de la autovía que se encuentra adosado al terraplén, en la margen derecha de la vaguada (Fig. 3).

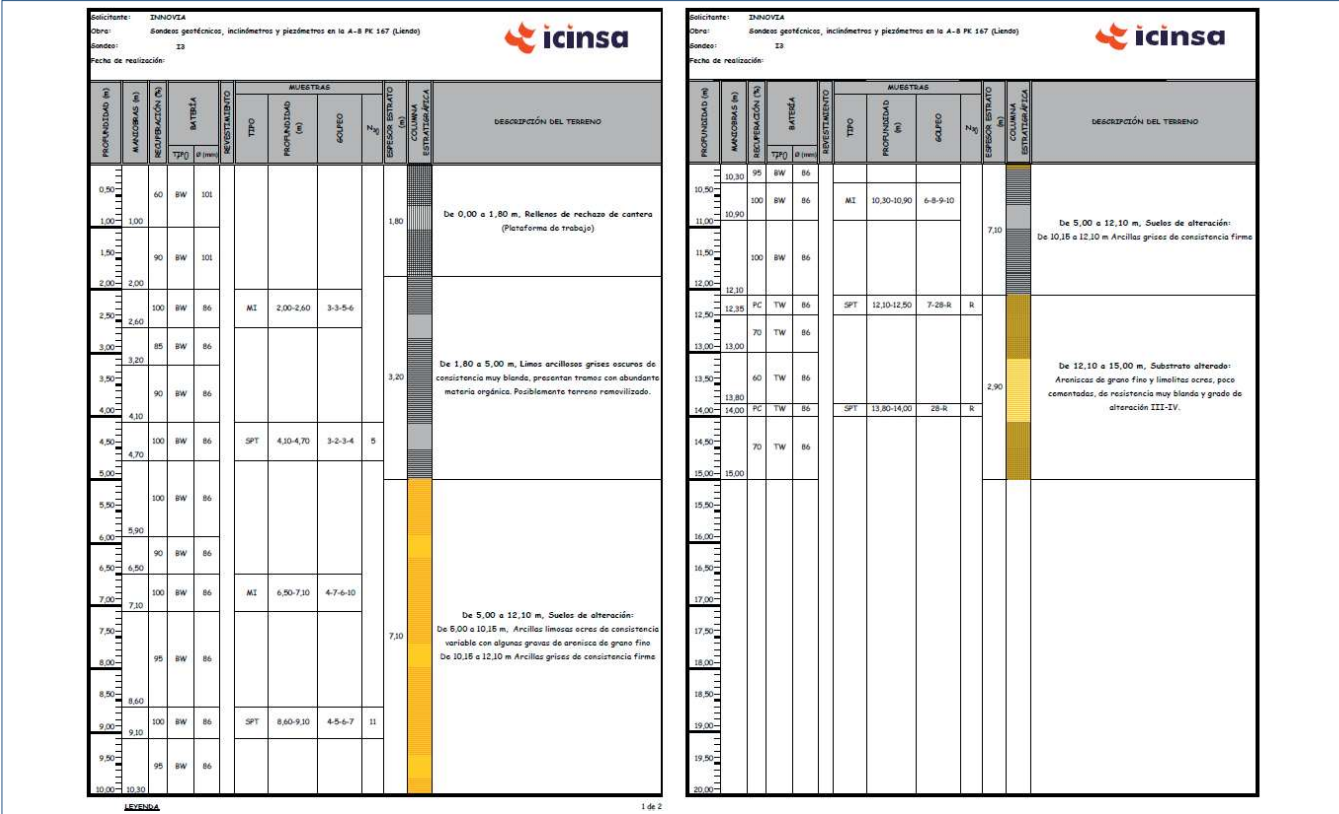
Figura 4. Sondeo I3

De forma sintética, en ambos sondeos se puede ver cómo, bajo un nivel de rellenos de unos 4,5-5 m, existe una capa referida como “suelos de alteración” (arcillas limosas ocre) de un espesor aproximado de 5 m la parte más alterada y de 22 m la más compacta. Los golpes SPT en los 5 m superiores de dicha capa son 11 y 12. Bajo este nivel, se encuentra el sustrato rocoso (areniscas de grano fino y limolitas) con diferentes niveles de alteración, pero siempre con golpes SPT de rechazo (Fig. 4).

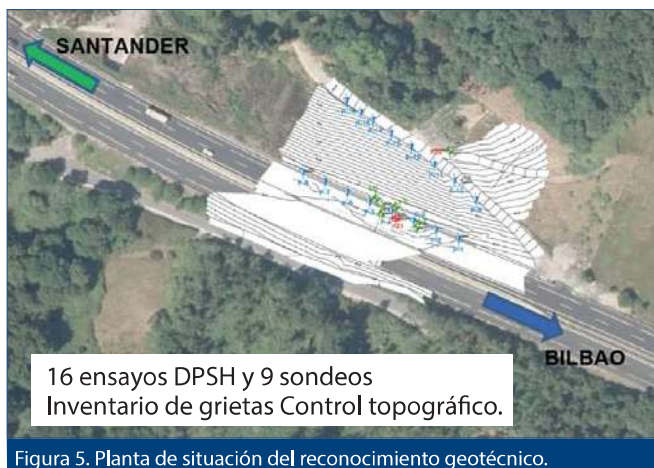
Figura 5. Planta de situación del reconocimiento geotécnico.

Los niveles de agua detectados en los piezómetros son bastante estables y se encuentran a 8 m de profundidad en el Pz1 y a 1 m en el Pz2. Adicionalmente a estos sondeos, se ejecutaron un total de 16 penetrómetros tipo DPSH; 8 de ellos en la calzada (previa preperforación del aglomerado) y los restantes siguiendo el camino situado en el talud del terraplén, en el lado más próximo al mismo (Fig. 5).

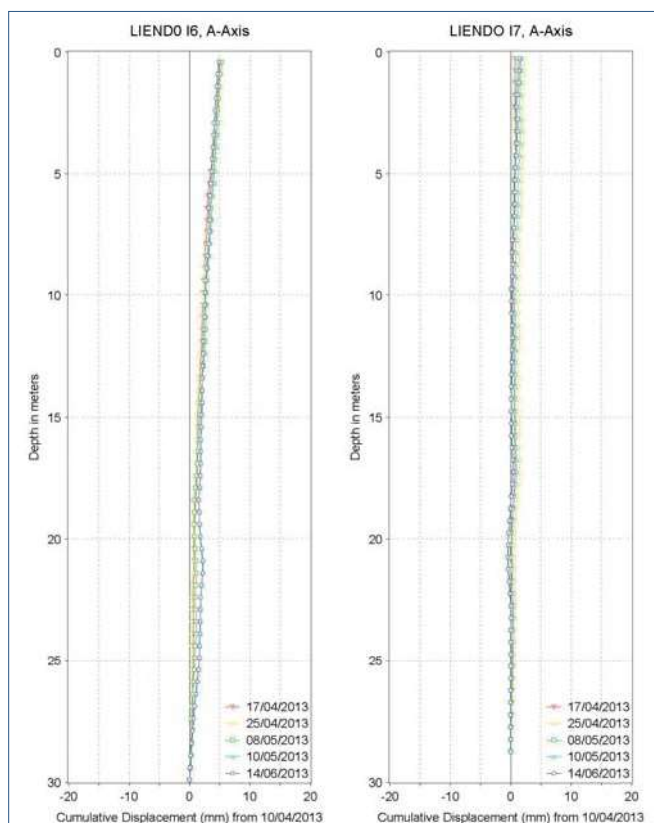
Figura 6. Movimientos registrados en los inclinómetros I6 e I7

En el levantamiento de este sondeo I7 se describe la presencia de 12,5 m de materiales arcillosos-limosos con alguna presencia de gravas, que constituye el relleno del terraplén. Los golpes de los SPT son 12, 14 y 19. Bajo este nivel existe un estrato de 12,3 m de suelos de alteración, con un nivel superior de unos 7 m de material menos competente y alterado de golpes SPT 22, 21 y 33. Los 5 m inferiores del nivel de alteración presenta golpes SPT de 41 y R. Finalmente, se localiza en el sondeo el sustrato rocoso sano (alternancias de areniscas y limolitas) con un grado de alteración II. Los movimientos registrados en los inclinómetros I6 e I7 perpendiculares a la calzada se pueden ver en la figura 6. Denotan la estabilización de los movimientos posteriormente a la realización del tratamiento inicial del terraplén.

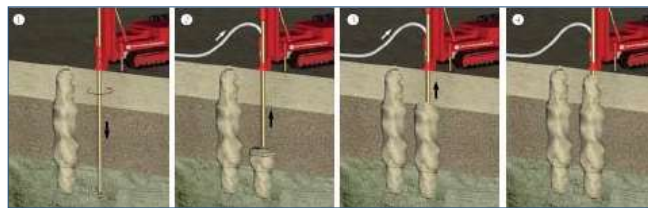
Figura 7. Esquema de la ejecución de los pilotes de mortero. Fuente: guía técnica Soletanchebachy 2012

Como consecuencia del Informe emitido por el CEDEX en febrero de 2013, se realizó un tratamiento de estabilización del cuerpo del terraplén mediante la ejecución de unos pilotes de mortero de unos 62 cm de diámetro en una extensión de 20+80+20 m, centrada, lógicamente, en la zona con una patología más importante (Figs. 7,8 y 9).

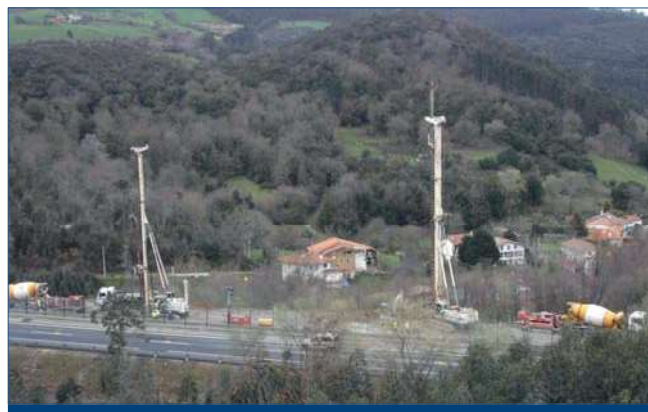
Figura 8. Vista general del tratamiento mediante pilotes de mortero

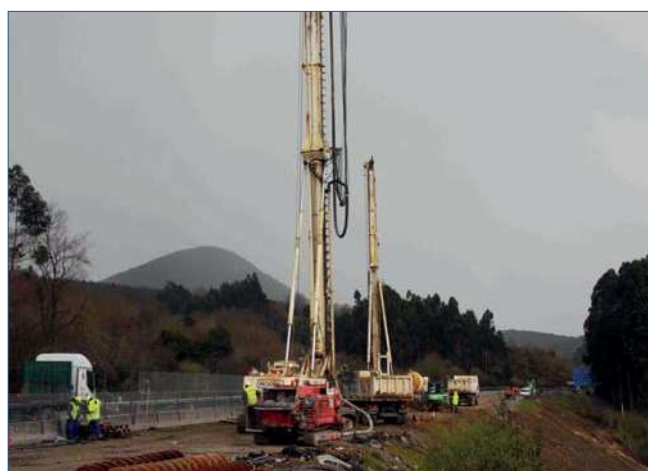
Figura 9. Vista de detalle de las máquinas durante la ejecución de los pilotes

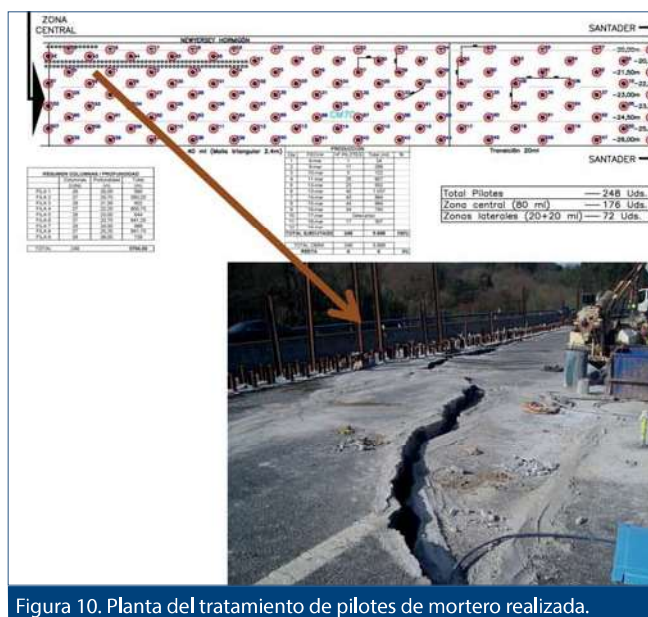
Figura 10. Planta del tratamiento de pilotes de mortero realizada.

En las franjas laterales de 20 m el tratamiento se dispuso en planta triangular de 2,4 m de lado y una altura de 2,7 m, lo que supone un pilote cada 6,25 m<sup>2</sup> aproximadamente. En la zona central de 80 m, el tratamiento realizado fue en malla triangular equilátera de 2,4 m, que supone un pilote cada 5 m<sup>2</sup>.

La planta del tratamiento finalmente ejecutado se incluye en la Fig. 10 donde también se indica la profundidad alcanzada por lo pilotes que está comprendida entre 20 m en la zona central de la calzada y 26 m en la zona del carril exterior.

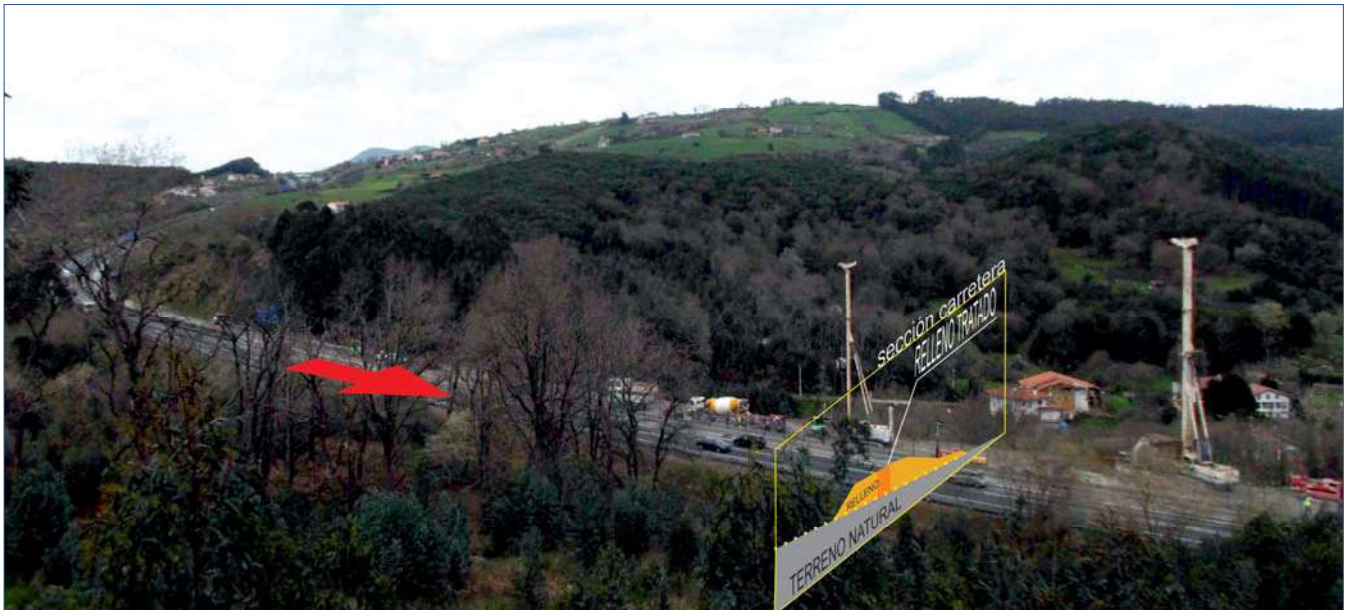
Figura 11. Vista panorámica de la zona a estabilizar

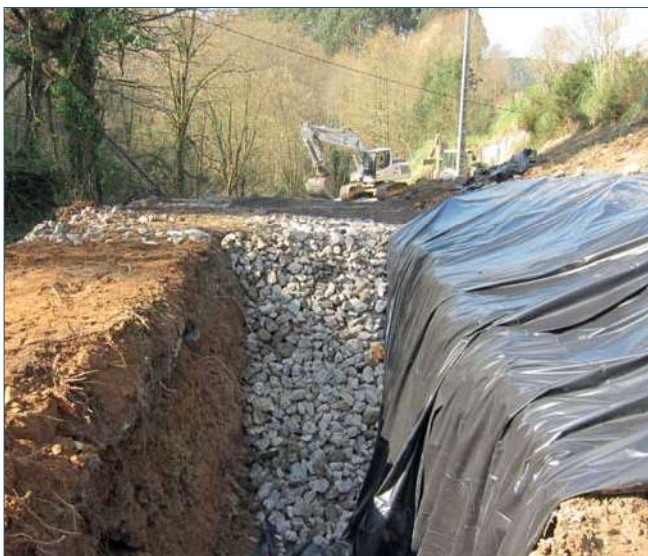
Figura 12. Vista de la zanja drenante de dimensiones de 4,00 x 2,50 m situada al pie del terraplén lado montaña

También, y con carácter previo a la ejecución de los pilotes de mortero, se estaba realizando la zanja dren situada en el pie del terraplén del lado montaña, prevista en una Nota emitida por la DGC el 13 de febrero para cortar los flujos de agua provenientes de la ladera (Fig. 11 y Fig. 12). Asimismo se han realizado drenes subhorizontales desde el camino del pie del terraplén de una longitud que permite alcanzar la mediana entre calzadas. Como es habitual en este tipo de tratamiento de drenaje, el comportamiento los drenes es muy dispar, habiendo drenes que (con fecha 14 de junio 2013) muestran un ligero chorro de agua (números 2, 4, 8 y 11), otros que sólo gotean (números 1, 3, 5, 6, 7, 9, 10, 12, 13, 14, 15, 16 y 18) y otros que están secos (números 17 y 19).

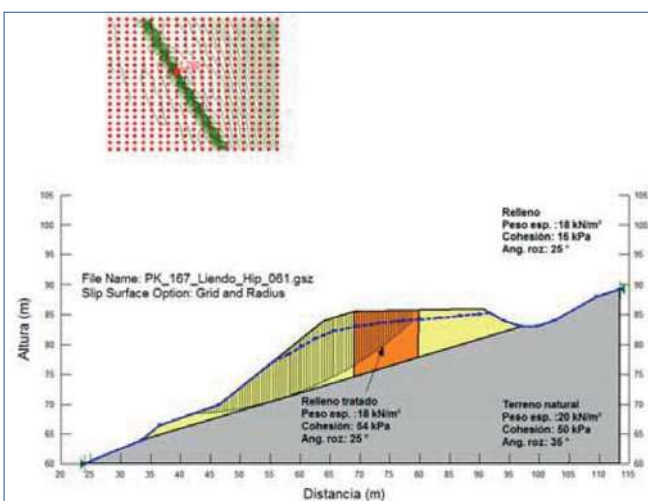
Figura 13. Estudio de estabilidad con el tratamiento de columnas de suelo-cemento. FS=1,250. Sección de la carretera en la Fig. 11

Antes de ejecutar las columnas de mortero, al ser el material a tratar de naturaleza fundamentalmente arcillosa se ha estimado una resistencia a compresión simple del material tratado de 1,5 - 2,0 MPa, habiéndose realizado los cálculos con un valor medio de 1,5 MPa.

a un suelo virtual tratado, a partir de la disposición y resistencia y diámetro de columnas, se ha estimado una cohesión efectiva de 0,5 MPa, manteniendo un ángulo de rozamiento de 25°. El factor de seguridad obtenido considerando esta hipótesis conservadora, es de 1,25 (Fig. 11 y Fig. 13), que representa un incremento de 0,25 frente a la situación inicial del terraplén.
