# Colapso del puente del Guadarrama en la M-527. Autopsia y enseñanzas

The Collapse of the Bridge Over the Guadarrama River in the M-527 Road. Autopsy and Teachings

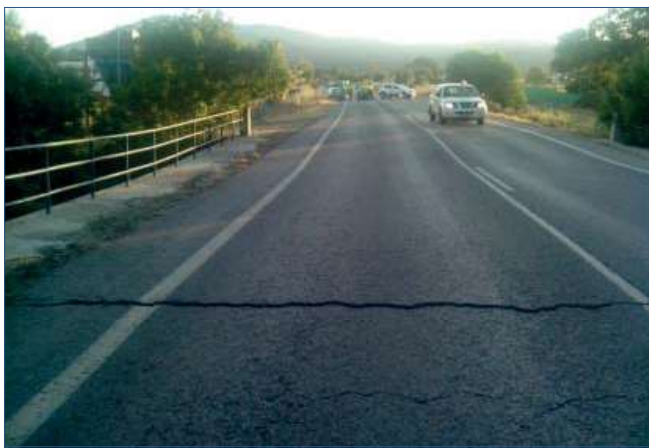
Figura 9. Corte de la calzada en la tarde del 28 de mayo de 2015 tras detectar un conductor un extraño en la plataforma. (Cortesía de Javier de Juanas de ACEINSA.)

En la tarde del jueves 28 de mayo, el conductor de una furgoneta detectó una irregularidad en el pavimento a la altura del puente (fig. 9), dando cuenta de ello a la Guardia Civil. Cortada la carretera por orden de los técnicos de la Comunidad de Madrid y con los medios de la empresa ACEINSA de conservación integral del tramo, se pudo comprobar el poco convencional modo de fallo que se observa en la fig. 10.

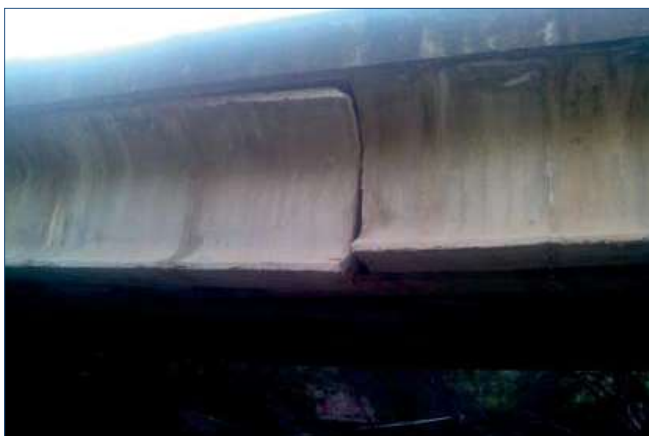
Figura 10. Vista de la viga 1 (lado izquierdo) en la tarde del 28 de mayo de 2015. (Cortesía de Javier de Juanas de ACEINSA.)

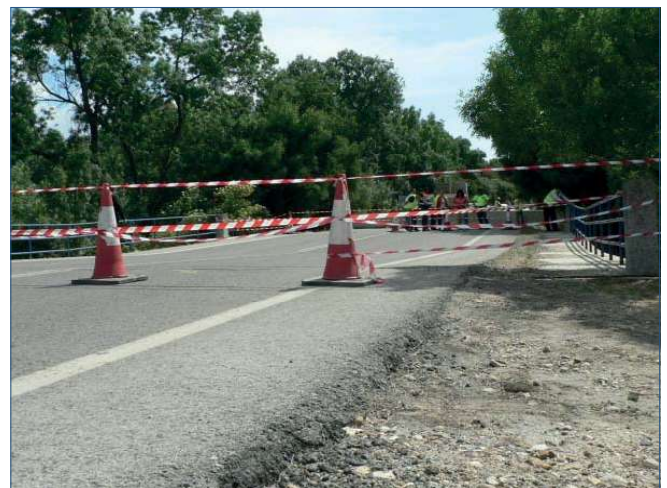
En la fig. 11<sup>3</sup> se muestra el aspecto de la plataforma en la mañana del 29 de mayo, con un cierto progreso en la flecha con relación a la observada la víspera, progreso que también se observa al comparar la fig. 12 con la 10. En la fig. 13 se presenta el estado de las vigas, con dovelas separadas pero no en una única sección transversal del tablero, sino en sitios diversos, situación que, lógicamente, desconcierta al inspector de estructuras que no está acostumbrado a ver escenas de este tipo.

Figura 11. Vista de la plataforma a las 12:02 del 29 de mayo de 2015

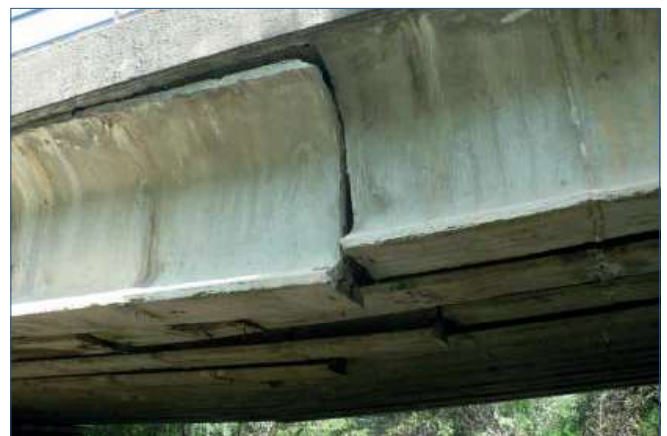
Figura 12. Vista de la viga 1 (lado izquierdo) a las 11:55, aprox., del 29 de mayo de 2015. Se aprecian las juntas entre dovelas

La primera conclusión, deducida ya al ver la estructura en el estado que muestran las figs. 12 y 13, es que se trataba de una estructura de dovelas ensartadas por una armadura no adherente que, en ciertas secciones, no necesariamente coincidentes, había roto presuntamente por pérdida de sección tras un proceso de corrosión de los alambres. En las figs. 19 y 20 se observan claramente dos situaciones diferenciadas. En la fig. 19 se evidencia una rotura de la armadura, con una cierta estricción, pero ya oxidada, lo que expresa que el agotamiento no era reciente. En la fig. 20, sin embargo, la rotura de los alambres era reciente, de ese mismo día. Consiguientemente, la ductilidad de la estructura era la ductilidad de la armadura, que fue adquiriendo carga, a costa de deformación creciente, a medida que otros alambres fueron rompiendo progresivamente.

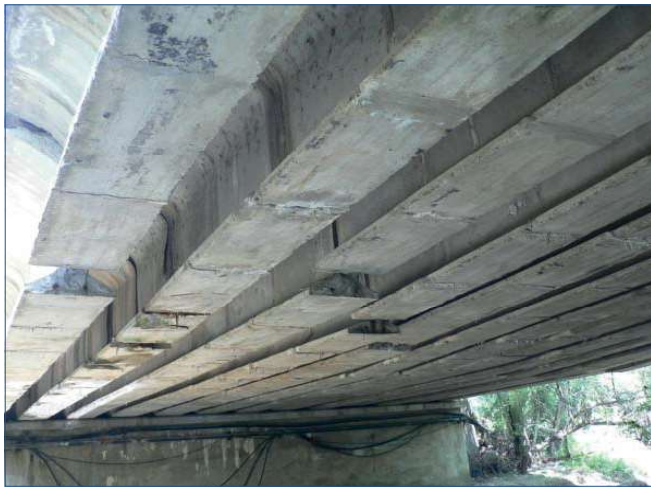
Figura 13. Vista de la cara inferior del tablero desde lado izquierdo hacia E-2. Vigas rotas en secciones diferentes

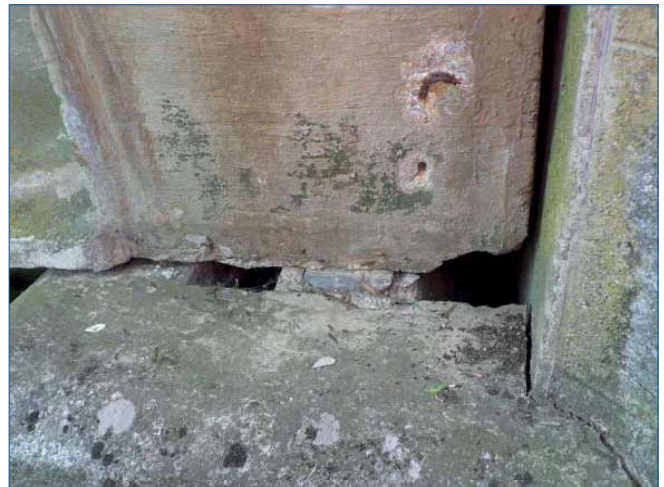
dalara contra los muretes de los estribos, se accedió a su lateral (figs. 15 y 16) y se pudo observar que los altares estaban limpios y que, tras los extremos de las vi-

Figura 16. Giro del tablero en lado derecho de E-2. Apoyo sobre péndulo

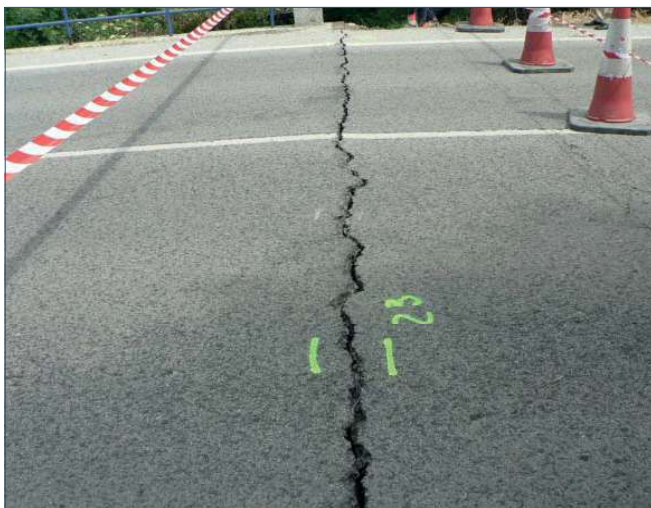
La fig. 14 muestra una de las juntas, ocultas bajo el pavimento, a cuyos lados se hicieron unas marcas para

tener una idea de la evolución de los corrimientos, que fueron progresando hasta el colapso. Con el fin de comprobar si cabía algún margen para que el tablero se aco-

Figura 14. Junta oculta bajo pavimento pero abierta. Al final de la mañana del 29 de mayo, crecía la abertura a razón de 1 cm/h

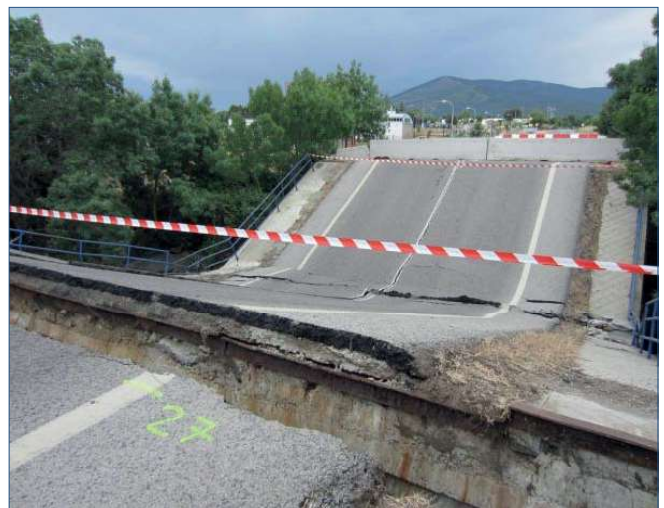
Figura 17. Tablero colapsado hacia a las 14:45 del 29 de mayo de 2015. Vista desde E-1

gas había espacio suficiente para el giro sin coacción. El colapso era inevitable y se produjo con gran ductilidad hacia las 14:45 de la tarde del viernes 29 de mayo de 2015 (figs. 17 y 18).

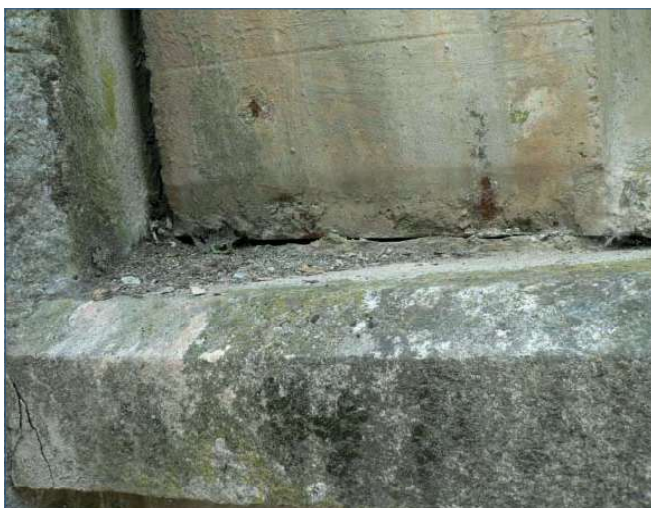
Figura 15. Giro del tablero en lado derecho de E-1

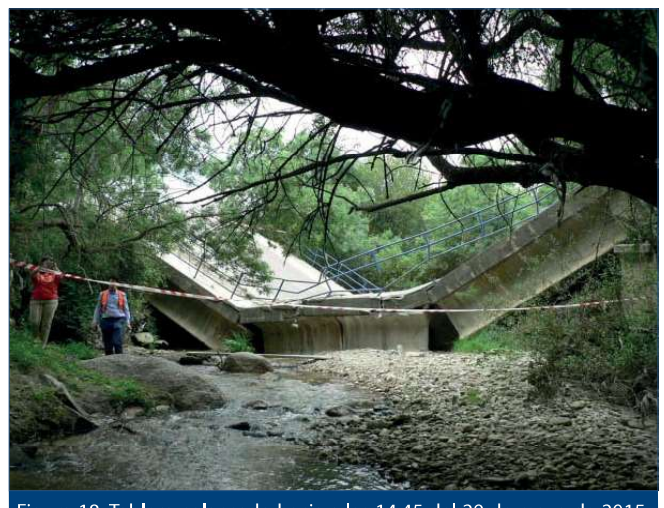
Figura 18. Tablero colapsado hacia a las 14:45 del 29 de mayo de 2015. Vista desde lado izquierdo

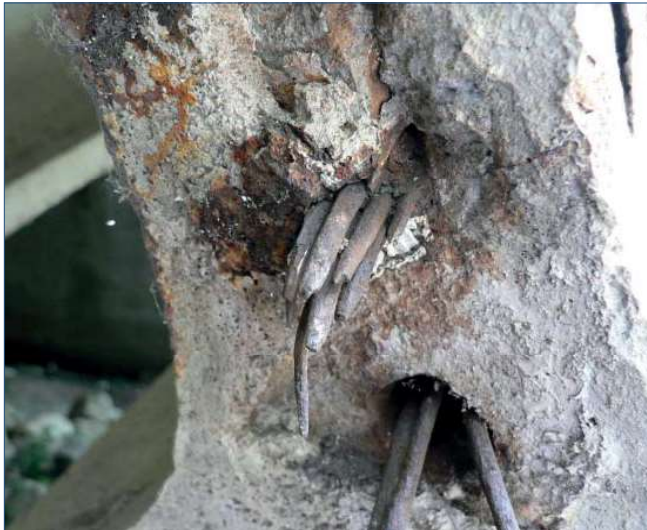
Figura 19. Alambres rotos hacia algún tiempo en sección de viga 1 (lado izquierdo), vista hacia E-1

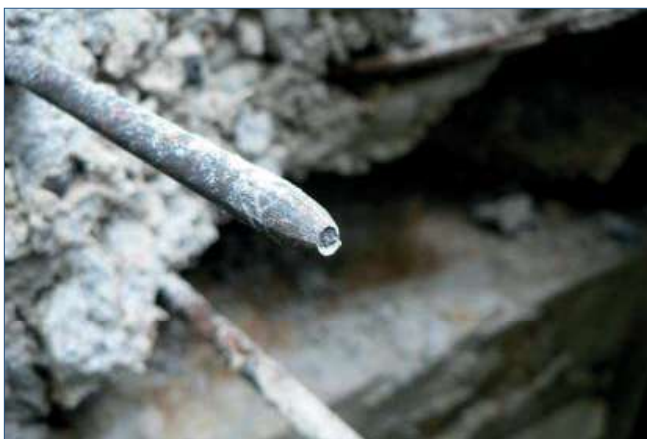
Figura 20. Vista de alambre roto el día 29 de mayo. La pérdida de sección obligó a los no rotos por corrosión a movilizar toda su capacidad

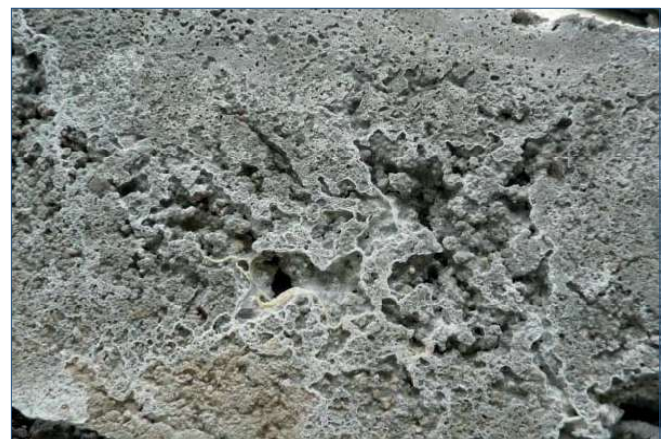
Figura 22. Torta de mortero interpuesta entre dovelas. Gran porosidad y depósitos calcáreos

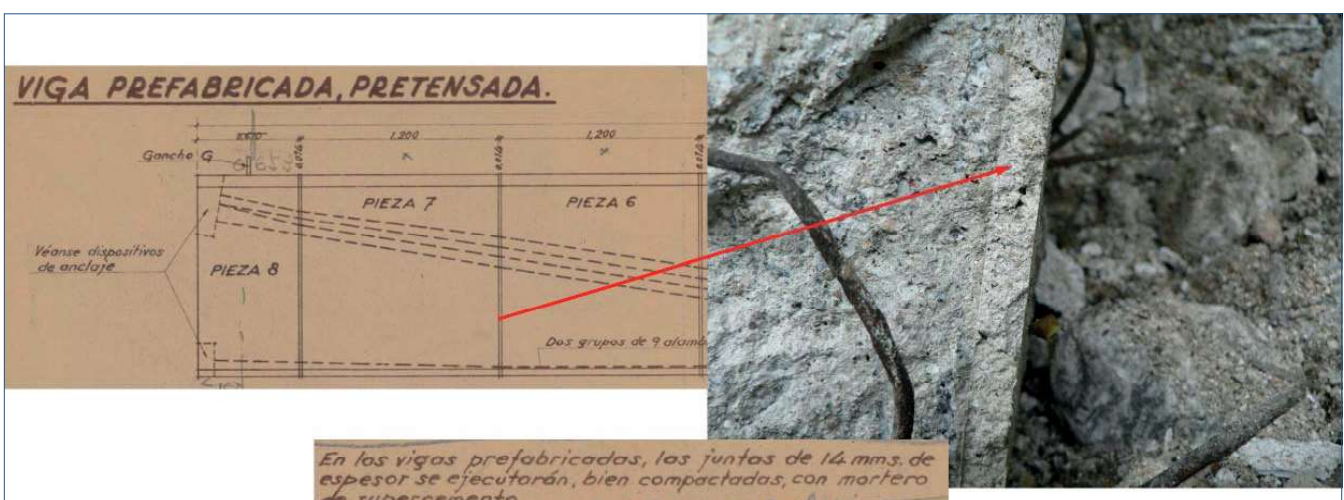
Figura 21. Torta de mortero interpuesta entre dovelas

En la fig. 21 se muestra un *collage* que expresa cómo se ejecutó con precisión la interposición de un mortero de regularización, de 14 mm de ancho, en el contacto entre dovelas. En la fig. 22 se muestra la naturaleza del mortero, muy poroso y lixiviado. La cuestión está relacionada con el hecho de que, no estando inyectados los conductos, la corrosión de las armaduras provino preferentemente de la penetración de agua con sales por las juntas, ya que las cabezas de anclaje estaban hormigonadas.

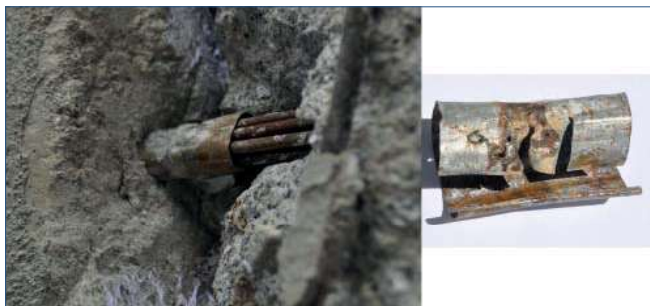
Figura 23. Manguito de hojalata en la transición entre dovelas

En la fig. 23 se muestra el detalle de un manguito de hojalata que, dispuesto en las juntas, impedía, durante el vertido, que el mortero se colase por los conductos de pretensado, lo que impediría o dificultaría posteriormente el tesado. Con esta técnica de puesta en obra era muy difícil, desde luego, asegurar una calidad adecuada del mortero. El paso del agua, con los años, se fue encargando de lavar esas juntas, disolviendo el carbonato cálcico del mortero, que precipitaría posteriormente en la cara inferior (fig. 24). Debe observarse, no obstante, que la durabilidad no estaba tan comprometida por la carbonatación del mortero y su lixiviación, ya que no era el pH un factor de protección al no haber contacto íntimo entre hormigón y mortero.

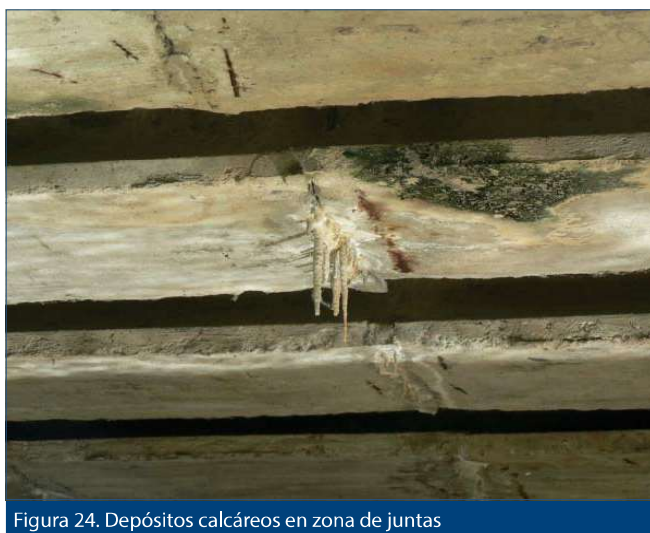
Figura 24. Depósitos calcáreos en zona de juntas

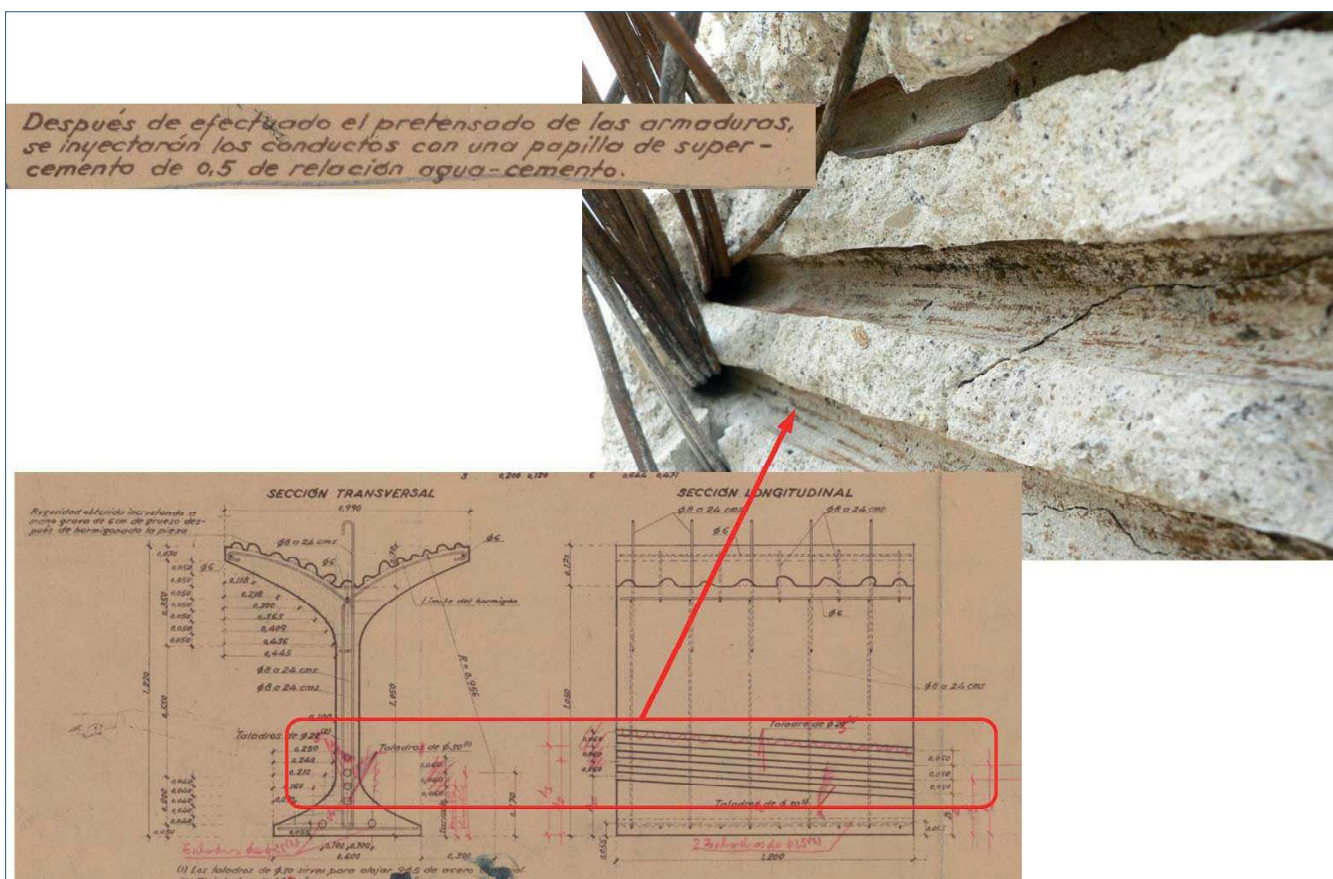
Figura 25. Armadura no inyectada, a pesar de las indicaciones vagas del proyecto, porque no especifica cómo hacerlo

En la fig. 25 se puede comprobar esto mismo al observar los restos de conductos sin inyectar, mientras que en las figs. 26 y 27 se presenta la sección transversal de una de las vigas en su cabeza y el resultado de la autopsia durante la demolición, detectándose que las cabezas de las vigas sí estaban protegidas con la *papilla de supercemento*. Este resultado reforzaría la idea de que la corrosión preferente se produjo fuera de las zonas de anclaje del pretensado longitudinal.

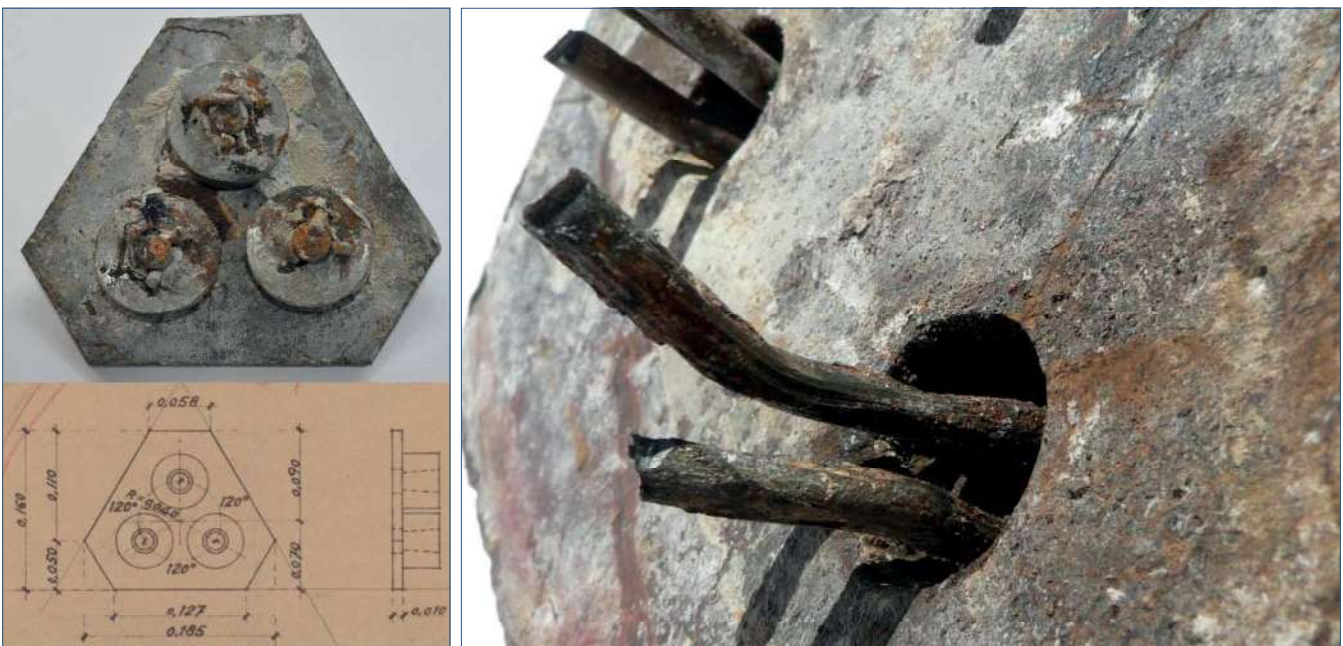
Figura 28. Cabezas de anclaje del pretensado longitudinal parabólico y corrosión incipiente en alambres tras la placa

En la fig. 28 se presentan las cabezas de anclaje del pretensado longitudinal, tal y como estaba concebido en proyecto (con el detalle de la cuña múltiple del sistema Barredo utilizado), junto con muestras tomadas durante la demolición. A la derecha se observa con más

detalle que, a pesar de todo, se produjo corrosión en los alambres de pretensado de la armadura longitudinal tras las placas de anclaje, en la zona de más deficitaria protección.

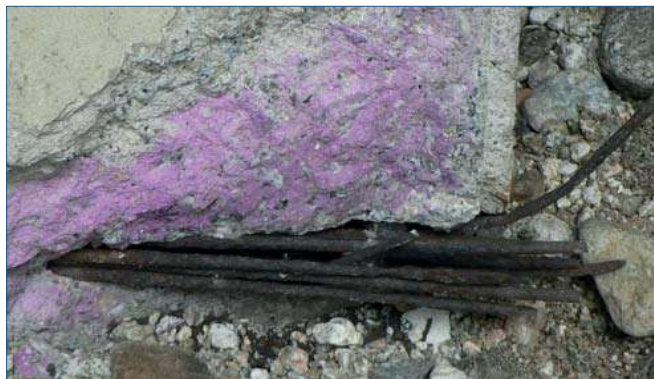
Figura 29. Cordones longitudinales rotos por corrosión en viga 1, lado izquierdo, cara inferior de viga (muestras entregadas el 10 de junio de 2015). Entorno de hormigón prefabricado aún no carbonatado

En la fig. 29 se muestran las armaduras corroídas de una de las vigas, al mismo tiempo que se observa cómo el hormigón prefabricado, no así el mortero de la junta, estaba aún sin carbonatar, lo que da fe de la buena calidad de dicho hormigón desde el punto de vista de la durabilidad, aspecto más bien secundario en este caso.

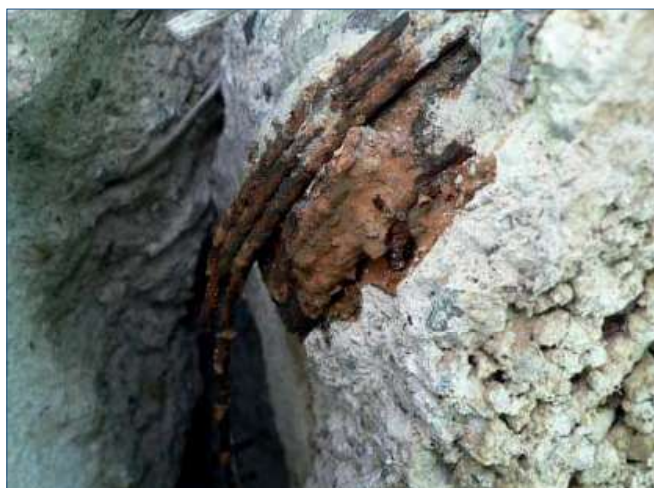
Figura 31. Tambor de anclaje pasivo en lado izquierdo, con corrosión

En la fig. 30 se muestran detalles de los planos con la armadura transversal de pretensado, con las cabezas activa y pasiva de pretensado (ésta consistía en un arrollamiento semicilíndrico contra una pletina doblada. También se aprecia cómo los alambres se disponían en ranuras y se rellenaba después, como se ha dicho más arriba, para proteger la armadura. La fig. 31 permite ver cómo se había corroído la armadura en dicha cabeza pasiva.

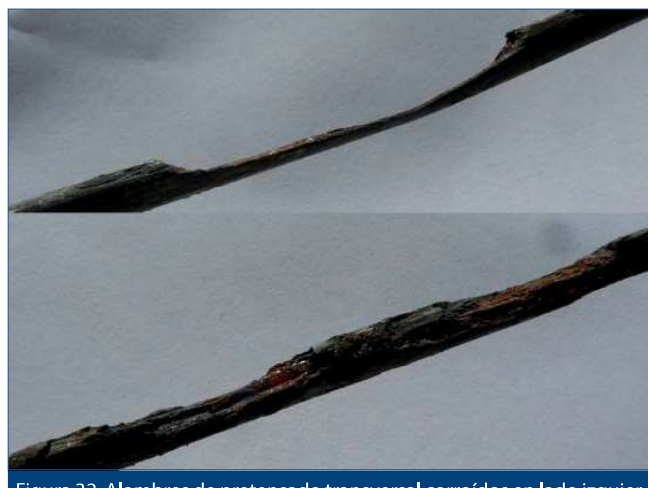
Figura 32. Alambres de pretensado transversal corroídos en lado izquierdo, en losa sobre viga 2

La fig. 32 muestra el estado de corrosión severa de las armaduras de pretensado transversal. También se detectó corrosión, pero de menor trascendencia, en la armadura pasiva transversal, como se observa en la fig. 33.

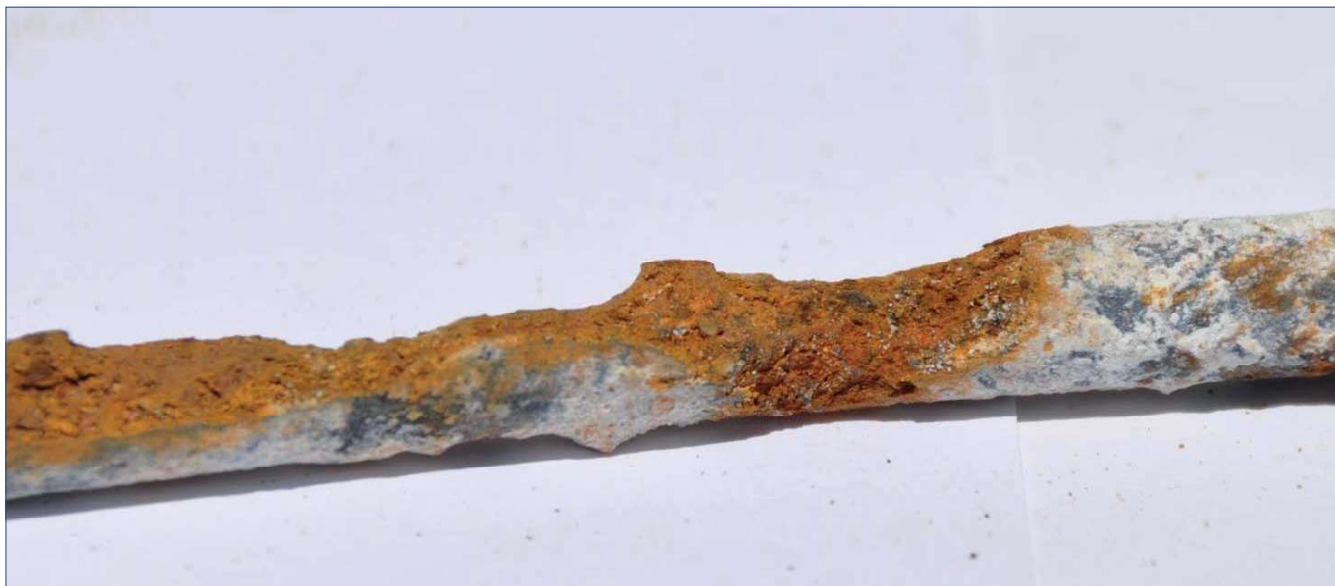
Figura 33. Estribo de armadura pasiva con picaduras de corrosión (ubicación desconocida)

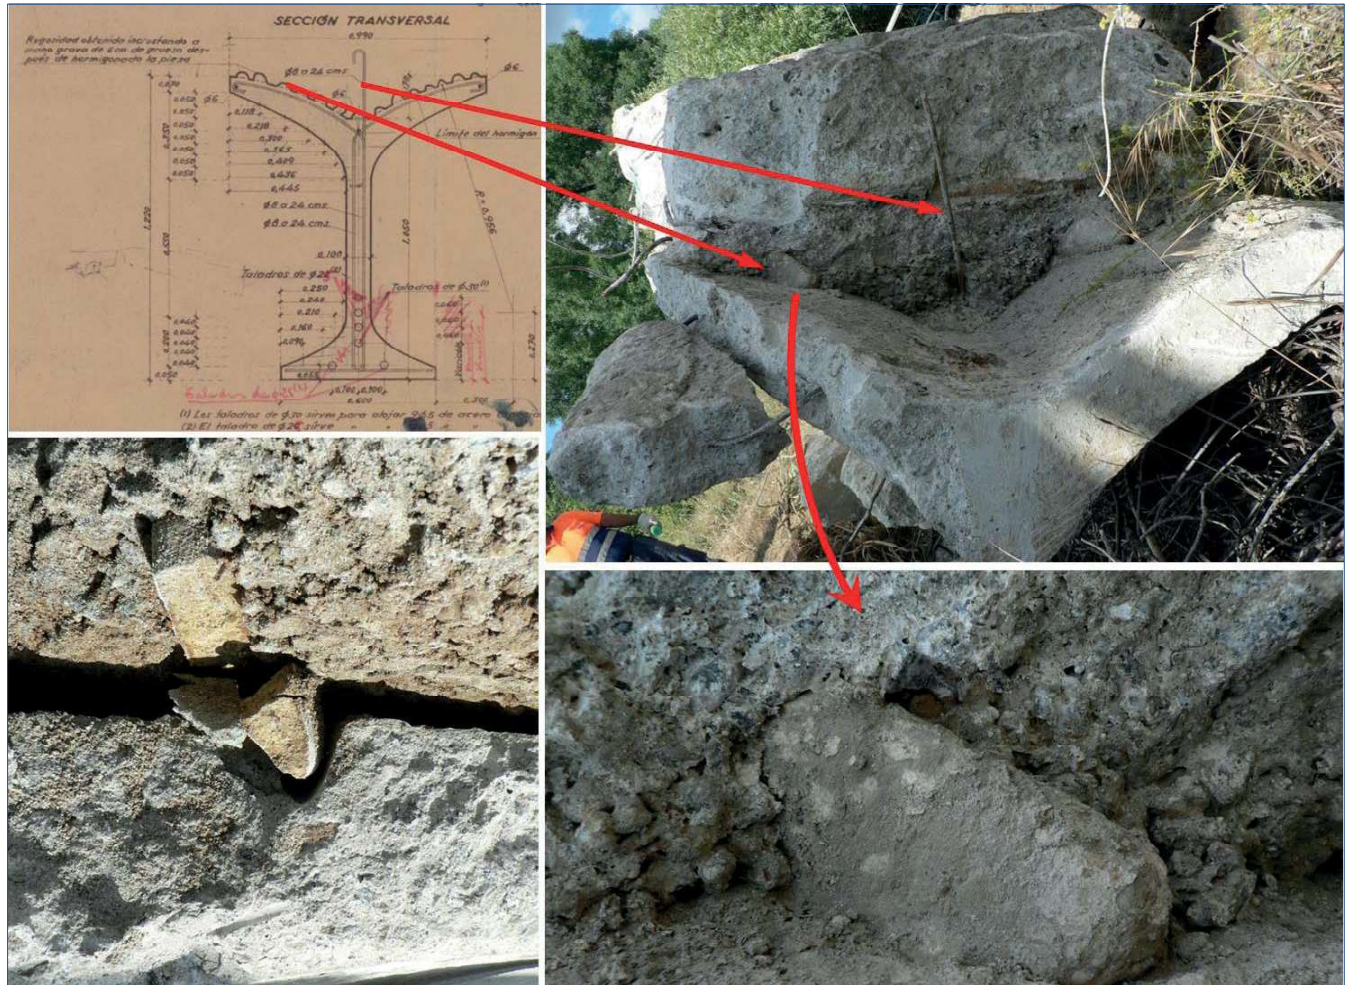
En la fig. 34 se puede observar la existencia de los ya descritos conectadores de piedra, uno de los cuales está partido.

Figura 34. Conectores de piedra entre las dovelas prefabricadas y la losa superior. El texto del plano reza Rugosidad obtenida incrustando a mano grava de 6 cm de grueso después de hormigonada la pieza

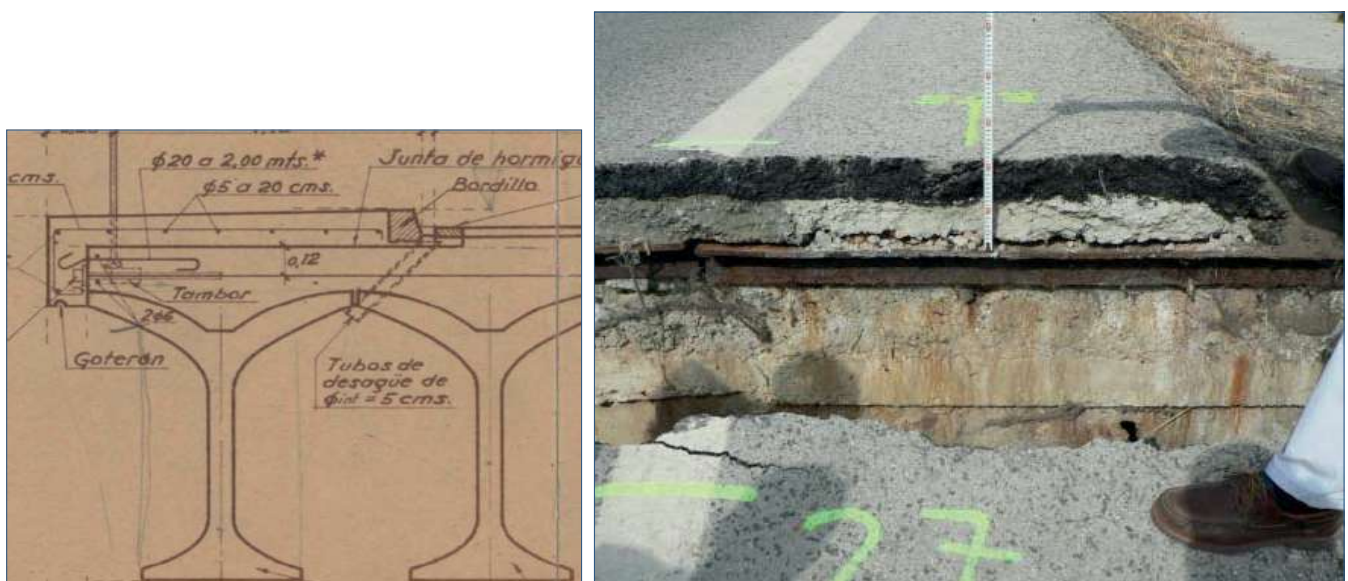
En la fig. 35 se observa un detalle de capital importancia: el sobre-espesor del paquete de firmes, de unos 22 cm, lo que equivale a un incremento de la carga muerta de más de 5 kN/m<sup>2</sup>. Se trata de una situación, muy generalizada en España, que es el resultado de repavimentaciones que no pasan por el fresado completo previo de la capa anterior, lo que conduce progresivamente a un espesor casi nunca controlado de la carga muerta real y, por tanto, a un desconocimiento del margen disponible para las sobrecargas.

Figura 35. Recreido del pavimento, notorio sobre la junta en el estribo 1

- Sobre-espesor excesivo del paquete de firmes. Como se ha indicado, esta cuestión, endémica en las estructuras españolas y de otros países, requiere de más atención en lo sucesivo porque, salvo en los puentes de bóvedas de fábrica, aporta más desventajas que beneficios, tanto a la cimentación como a la capacidad portante de la obra y su aptitud para aceptar sobrecargas.
