# Obra de rehabilitación en Puente Villarente (León)

## Rehabilitation work in Villarente Bridge (Leon)

**E**ste artículo habla de las obras de rehabilitación del puente sobre el río Porma en el p.k.315+000 de la CN-601 en la localidad de Puente Villarente (León)

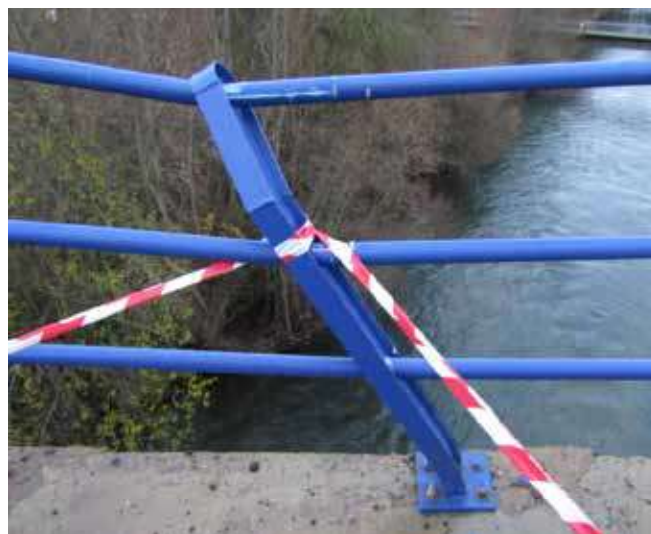
A raíz de los accidentes producidos el 3 de mayo de 2018 (y otro más el 4 de diciembre del mismo año), se constatan los daños producidos en el sistema de contención existente y su incapacidad para cumplir su cometido.

Figura 5. Daños en el pretil-barandilla tras el accidente de mayo de 2018

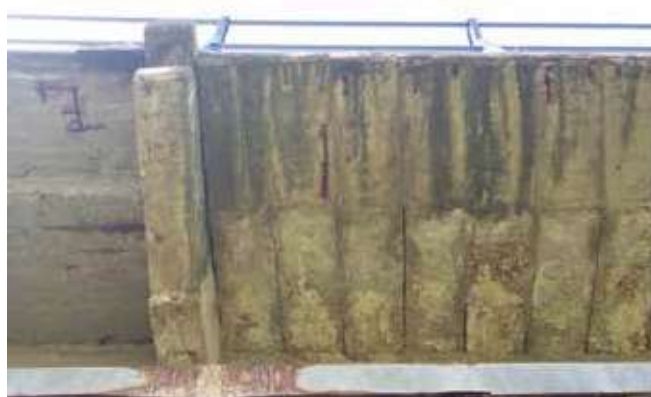
Dado el notable deterioro de los voladizos de hormigón armado del puente, ante el riesgo de posibles desprendimientos y que forman parte del esquema estructural del tablero remodelado, se propone incluir en la actuación la reparación de dichos voladizos, a los que se ha privado de función resistente adicional

Figura 6. Daños en ensanchamiento de tablero de hormigón armado

Aunque con la nueva solución de tablero los voladizos pre-existentes de hormigón no se van a someter a carga adicional, aparte de su peso propio, se consideró imprescindible repararlos, dado su evidente deterioro, con armaduras vistas y corroídas. Esta actuación implica el saneo y limpieza de superficies de hormigón, recuperación de volúmenes perdidos con mortero y finalmente aplicar una pintura anticarbonatación que ofrezca características de durabilidad y estética.

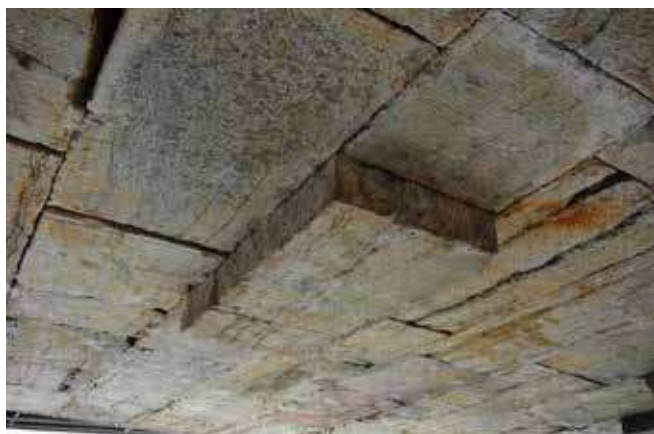
Ya en la primera visita al puente, el 13 de noviembre de 2018, se detectaron sillares desprendidos en la bóveda 15, así como fisuras en los arranques de dichas bóvedas.

Figura 7. Sillar parcialmente desprendido

A la luz de los daños detectados en la bóveda 15 con desprendimiento parcial de sillares en clave y fisuras en arranque de bóvedas, se dedujo que, con toda probabilidad, la causa radicaba en un giro de la pila.

Se han ejecutado, dentro de esta obra y por los riesgos que conlleva el desprendimiento de piezas o de fragmentos, la reconstrucción de sillares rotos, la reparación y anclaje de sillares parcialmente desprendidos y el rejuntado de intradós de las bóvedas sobre el río.

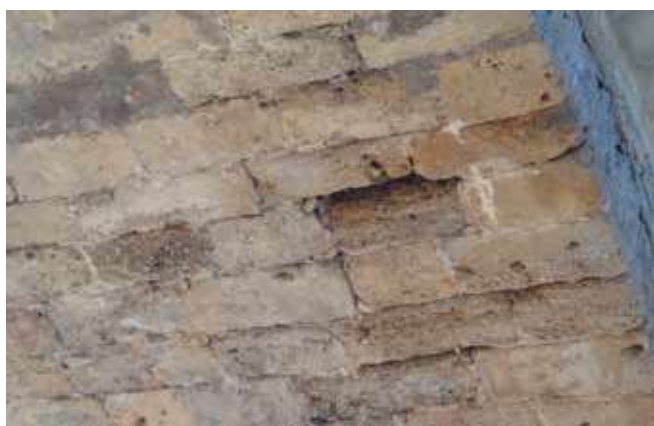
En este grupo estarían los sillares deteriorados con pérdida importante de sección en bóvedas más antiguas. Al existir riesgo de desprendimiento de fragmentos de estos sillares (o sillares completos) y que puedan dañar a viandantes, se recomendó que la intervención comprendiera también la rehabilitación de estos sillares deteriorados.

Figura 8. Ejemplo de sillar deteriorado

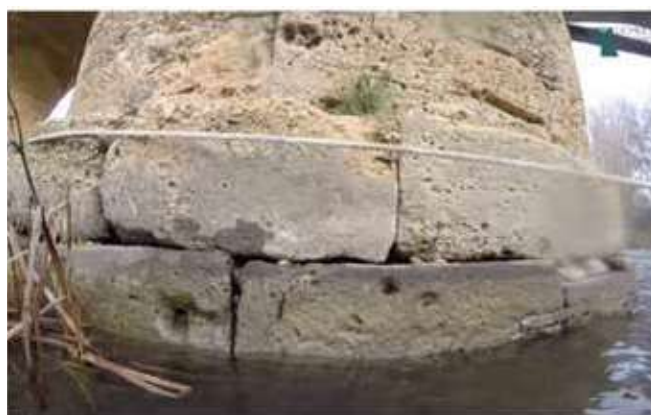
Pudo comprobarse que la pila 14 es la que aparentemente se encontraba más dañada de las dos pilas inspeccionadas, aunque recibía un menor flujo de corriente respecto a la pila 15. Presenta daños en el tajamar norte, a pesar de estar en seco en el momento de la inspección, con pérdida de algunos sillares que están desperdigados por el fondo en toda la longitud de la pila.

Por otra parte, las juntas de unión entre sillares en las zonas sumergidas y en aquellas más próximas al nivel del agua, se encuentran lavadas. Las piedras de la pila presentan igualmente un desgaste de sus aristas y ángulos debido a la erosión.

Figura 9. Juntas lavadas sobre la lámina de agua

A la vista de la inspección, se recomendó una actuación complementaria sobre la pila 14 para cubrir los espacios en las juntas entre sillerías, tanto por encima como por debajo de la lámina de agua para proporcionar mayor solidez, incluyendo limpieza y recuperación de los sillares de fondo.

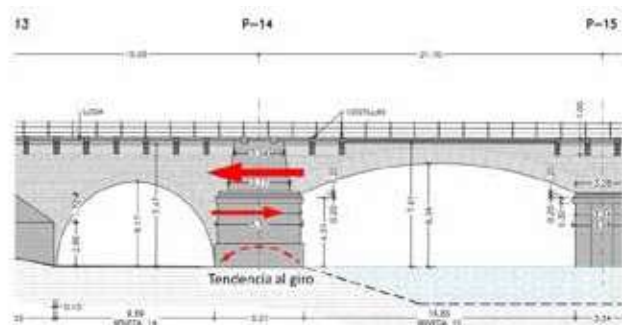
Este fenómeno se agrava cuanto más rebajada es la bóveda y más altura tiene la pila, y en esta bóveda se daban las dos circunstancias. Descartado que, como se ha indicado, la pila 15 hubiese girado, la atención se centró en la 14. En efecto, la bóveda alta empuja a la pila 14 con mucho brazo y más fuerza que la bóveda 14, de menos luz y de medio punto, que lo hace con menos brazo, por lo que la tendencia al giro de la pila 14 ha sido la causante de los desórdenes en la bóveda 15. La diferencia entre las acciones verticales de las dos bóvedas es pequeña porque, aunque de mayor luz la 15, es más ligera que la 14, más masiva.

Figura 16. Empujes descompensados en pila 14

Por tanto, y dadas las incertidumbres y los riesgos existentes, se propuso realizar un recalce parcial de la pila 14 y 15 y garantizar estabilidad frente al giro de la pila. Para esta última, el recalce ha consistido en ejecutar 8 micropilotes desde la plataforma con una inclinación de 5° para que sean capaces de resistir la carga del nuevo tablero, aceptando que la pila es capaz de sostener el puente existente.

Para la pila 14 se planteó un recalce similar al de la pila 15.

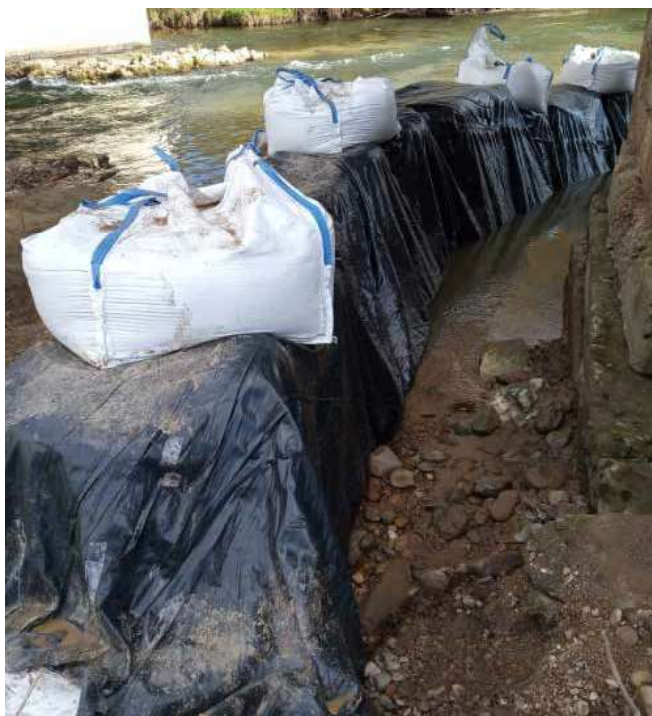
Figura 17. Ejecución de recinto estanco para actuar sobre la cimentación de pila 14
