## Premio Mundial PIARC “Resiliencia de la carretera, adaptación al cambio climático”

# Incremento de la resiliencia de las obras de tierra de las carreteras del Estado en el Norte de España. Lecciones aprendidas en el periodo 2011-2018

## Increasing resilience of earth structures on road of Northern Spain. Lessons learned in the period 2011-2018

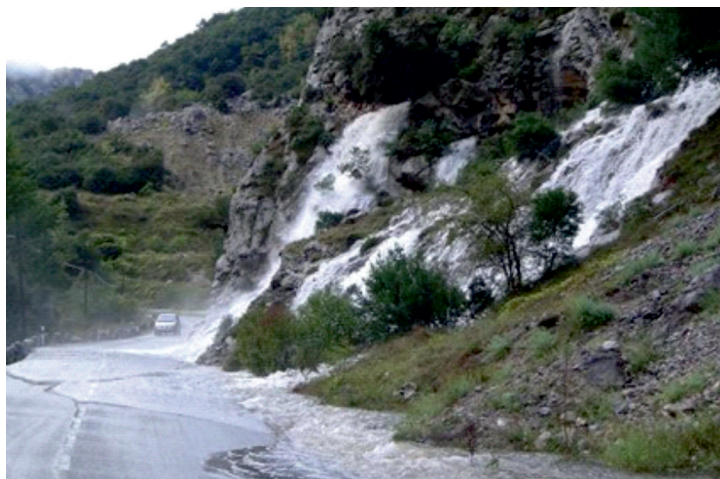
Figura 1. Situación del PK 158,140 MI producido por las fuertes lluvias en la ladera rocosa (aguas arriba) sin actuar.

El agua de escorrentía debida a un fuerte aguacero puede llegar bruscamente a la carretera y detener (o dificultar) la circulación del tráfico (Figura 1).

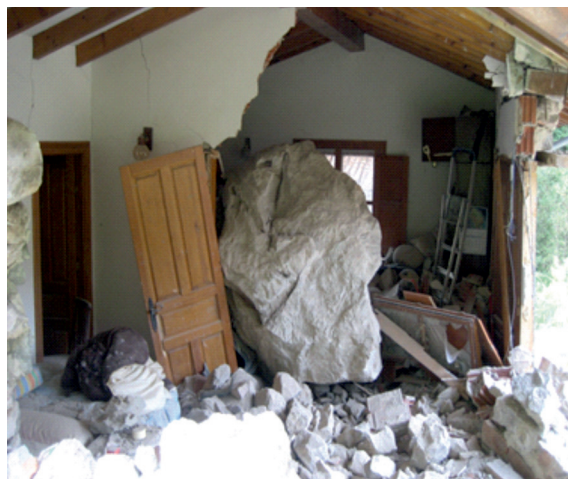
Figura 2. Situación producida tras las intensas lluvias con caída de piedras.

ladero pueden caer una media de 50 piedras al día (Figura 2). En 2009, en el PK 171+800 se registraron 58 incidencias de caída de piedras, con un total de 212 piedras a lo largo del año (Figura 3). En 2014, tras la implantación de algunas medidas de protección, sólo se registraron 21 incidencias por el mismo motivo y 56 piedras (de 3-5cm a 30cm-30cm) (Figura 4). Hay que tener en cuenta que el objetivo de la actuación en dicho PK era canalizar la caída de agua, para no entorpecer el tráfico debido a la presencia de agua en el pavimento. De este modo, se ha reducido la caída de piedras (tamaño medio de 10x8 cm) en un 74%.

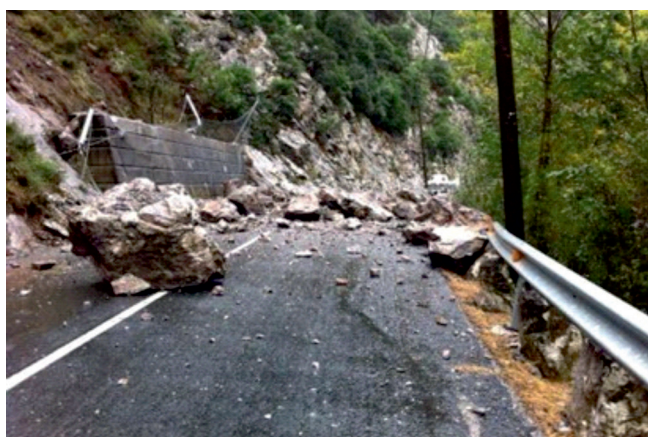
Figura 3. Seguridad comprometida por la caída de piedras en la carretera N-621 tras las intensas lluvias

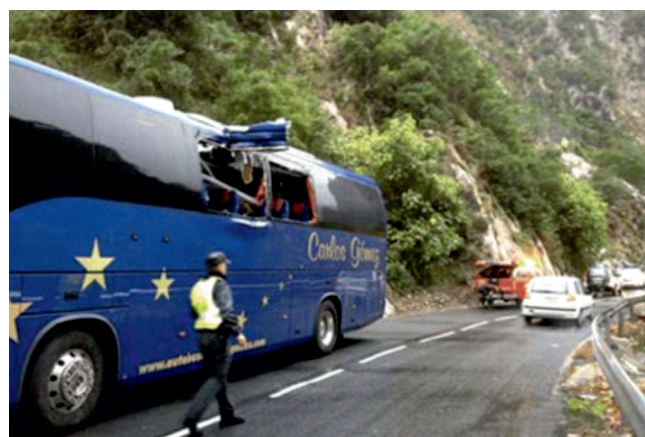
Figura 4. Problemas de seguridad vial por la caída de piedras en la carretera N-621 tras las intensas lluvias

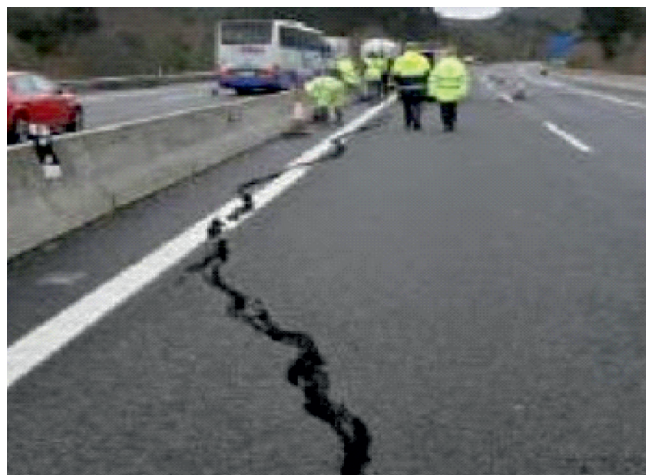
En cuanto al problema de Tipo 2, se produjo un gran deslizamiento de la calzada derecha (Figura 5), en este caso el talud de la autopista A-8 en el PK 167, en Liendo, el 8 de febrero de 2013, con fuerte desplazamiento horizontal y vertical de la calzada derecha, del orden de 30 y 100 cm respectivamente. Esto provocó el cierre del tráfico en la calzada y la colocación urgente de carriles metálicos en la mediana para evitar que el deslizamiento afectara a la calzada izquierda, que es por donde circulaban los dos sentidos de circulación.

Figura 5. Problemas de seguridad vial por la caída de piedras en la carretera N-621 tras las intensas lluvias

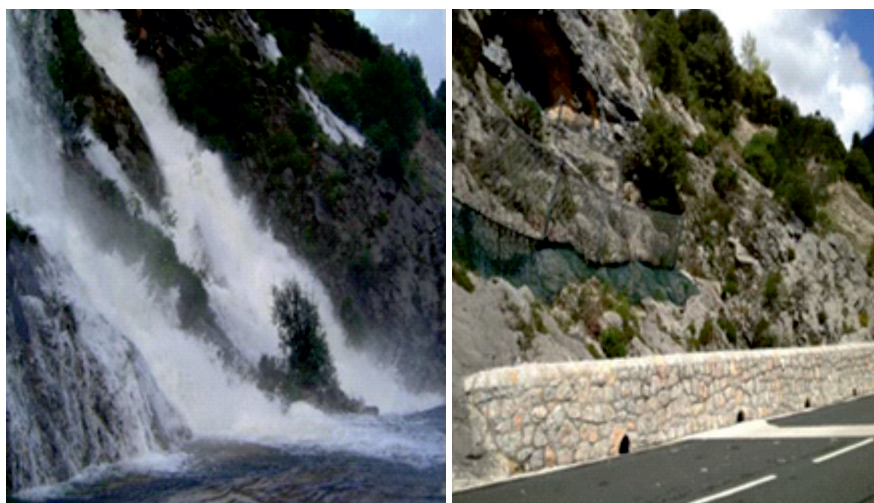
Figura 7. Situación del PK 158,140 MI producida por lluvias intensas.

Se encuentra asociada a un farallón rocoso que desciende hasta el borde de la carretera, con una altura variable entre 50 m y 75 m y 17° de inclinación. Se ha disminuido la velocidad y energía de la fuerza del agua que brota de dos cavidades kársticas y canalizado al río Deva, mediante 5 niveles consecutivos. Se ha mejorado el cuenco receptor mediante picado en roca y se ha ejecutado un muro de mampostería, con realización de mechinales y mimetizado con el entorno natural, lo que le permite la integración paisajística (Figura 7).

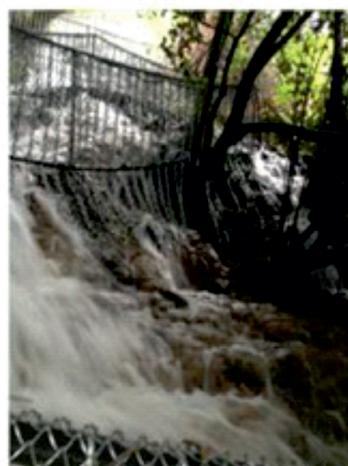
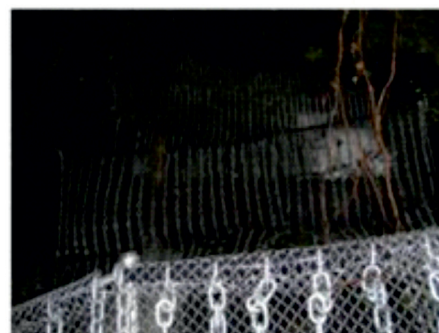
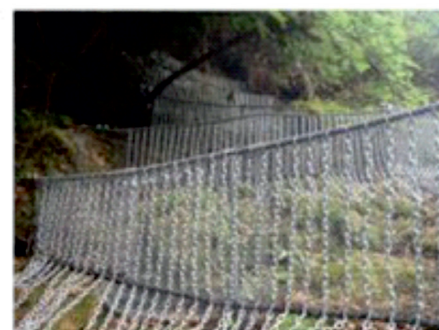
Figura 8. Situación del PK 169,050 MI producida por lluvias intensas y distribución de protecciones en canales 2, 3 y 4

fuyen en dos y son canalizados al río Deva. Todo ello mediante la disposición de los diferentes módulos mostrados (Figura 8).

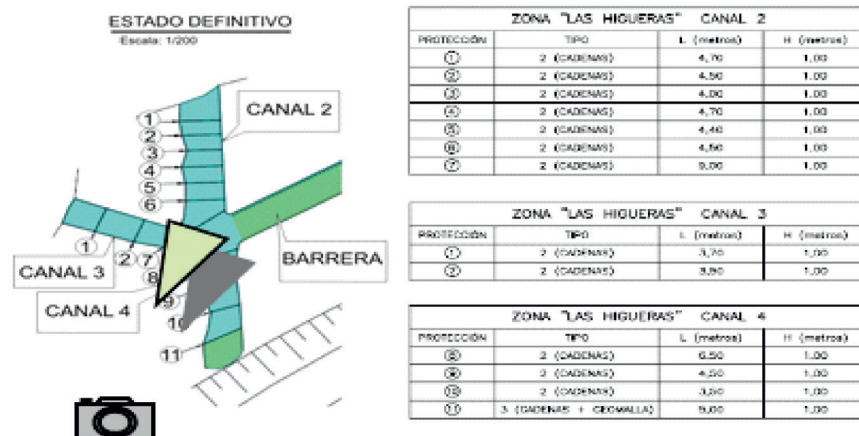
Figura 9. Protección en canales 2, 3 y 4.

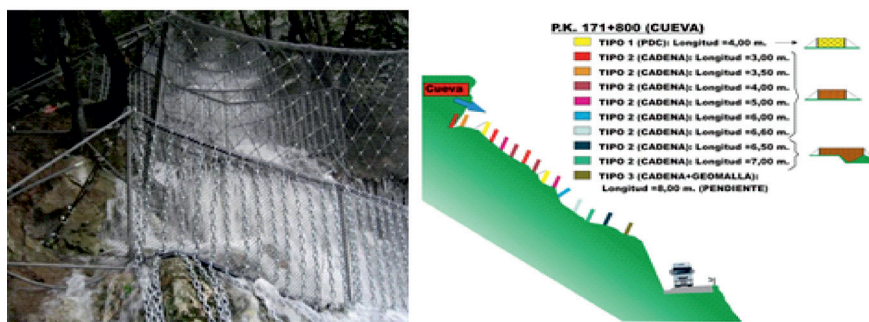
Figura 10. Funcionamiento de Módulos nº 2 en parte baja de talud ante episodios de lluvias

Se ha disminuido la velocidad y energía de la fuerza del agua que desciende de dos torrentes y canalizado al río Deva, mediante: 26.00 m<sup>2</sup> de Pantalla Dinámica (Módulo nº 1) y 185.74 m<sup>2</sup> de Pantalla de Cadenas (Módulo nº 2) (Figura 10).

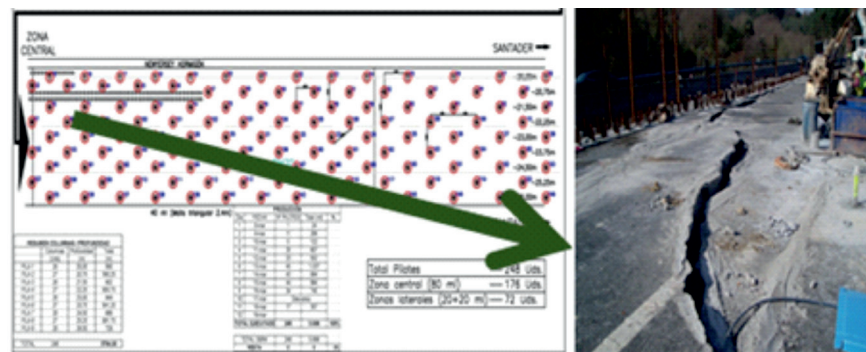
Figura 11. Estabilización del terraplén de la autovía A-8 (E-70)

En el caso de Liendo, malla de pilotes de mortero de 60 cm de diámetro (Figura 11). Malla de triángulos equiláteros de 2,40 m de lado, en los 80 m centrales y malla de triángulos equiláteros de 2.70 m de lado, en los 20 m laterales a la zona del hundimiento. Con un total 248 pilotes de entre 20 y 26 m de profundidad. Preparación de accesos, ejecución de dren de 4 m de profundidad relleno de material drenante, Construcción de cuneta revestida de

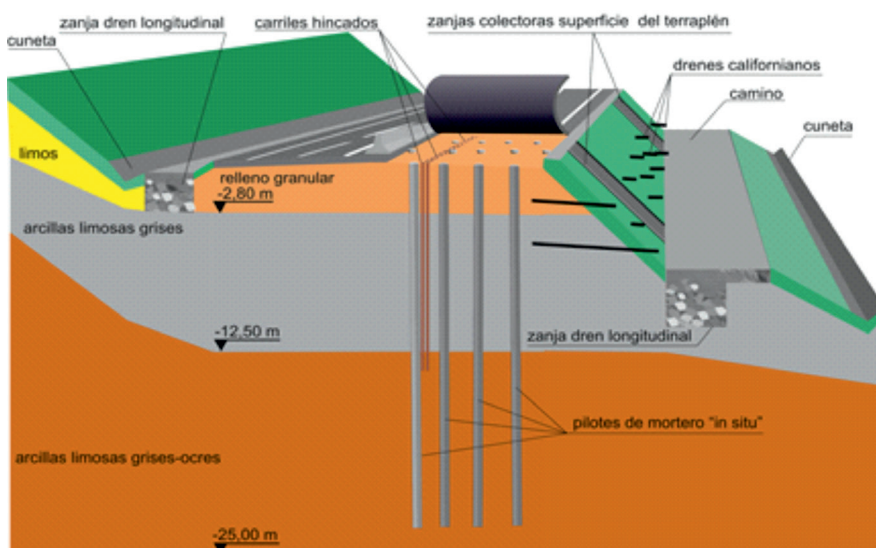
Figura 12. Comparación de la situación antes y después de la estabilización del terraplén de la autovía A-8 (E-70).

hormigón. Ejecución de drenes californianos e hinca de carriles y control topográfico (Figura 12). Los movimientos registrados en el periodo previo al inicio de las obras de reparación son elevados, superiores a 20 cm en algunos puntos. Durante los trabajos de reparación, hasta un máximo de 3-4 cm. Tras la finalización de las obras de reparación, los movimientos tanto en la calzada como en el talud prácticamente han desaparecieron.

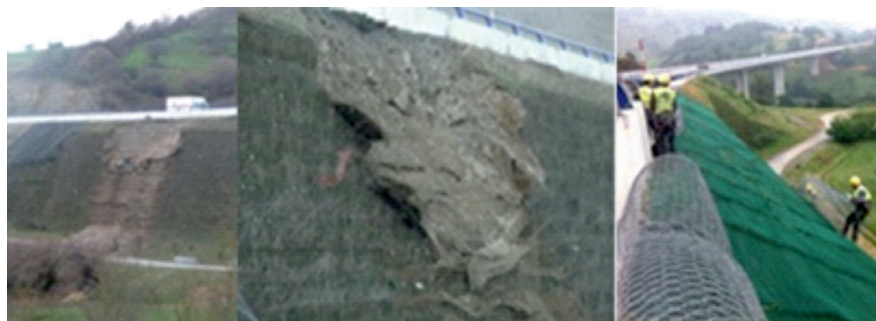
Figura 13. Muro verde con bulones autopercutorantes en la autovía A-67.

La solución consistió en asegurar la cabeza del talud de un muro verde con un sistema de refuerzo formado por una geomalla tridimensional volumétrica, malla de triple torsión y cable de acero de diámetro 16 mm, formando triangulaciones de 8x3 m, todo ello anclado al terreno mediante bulones tipo autoperforante y redes de cable. Al tratarse de un muro verde con relleno tipo pedraplén fue necesario el uso de bulones autoperforantes con una mayor dotación de mortero en su bulbo de anclaje que asegurar la resistencia que necesita el sistema (Figura 13).

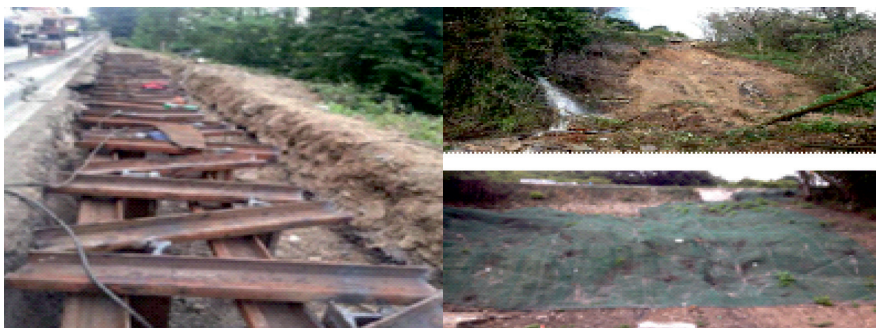
Figura 14. Hinca de carriles, colocación de geomalla, red de cables atornillados y reconstrucción de la canaleta de agua en la carretera N-623 a causa de las fuertes lluvias

Otro desprendimiento acaecido en el PK 118+300, el 20 de enero de 2013 (Figura 14), en el muro de sostenimiento de la N-623, carretera local de Corvera de Toranzo, la cual no sufrió ningún desperfecto debido a la hinca de carriles que se realizó en su día y que ha quedado al aire. La solución consistió en el saneo del talud, colocación de geomalla y red de cables bulonada. Encauzamiento del manantial. Ampliación de la hinca de carriles como refuerzo de la ya existente con cabeza soldada y hormigonada.

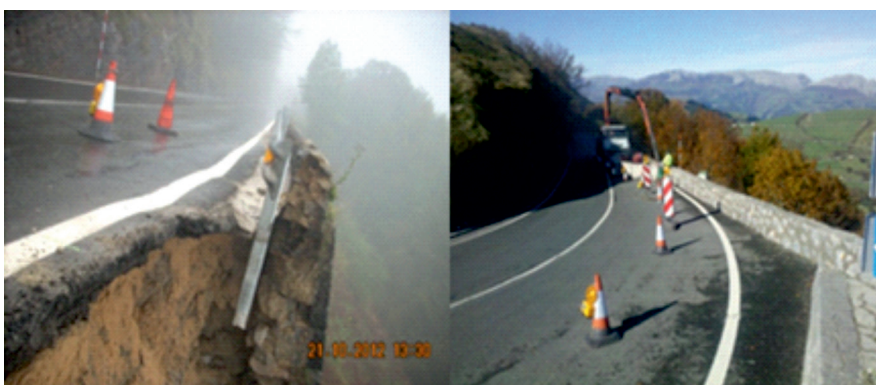
Figura 15. Hundimiento de la plataforma de la carretera N-629 causado por las fuertes lluvias y señalización provisional

En la carretera N-629 (Figura 15), en el PK 50+100, a la altura del Puerto de Los Tornos. Se produjo otro desprendimiento en el año 2012, es una carretera muy antigua, con más de 100 años y un

paquete de firme exiguo, entre las soluciones adoptadas, está la instalación de estructura metálica compuesta por vigas tipo UPN-160 y HEB-160, arriostada y bulonada al terreno mediante bulones autoperforantes de 30 mm, semejante a la que se hizo en el año 2016, en la carretera N-623a (Figura 16) y, donde además, se ejecutó una escollera y se rehizo un muro de mampostería

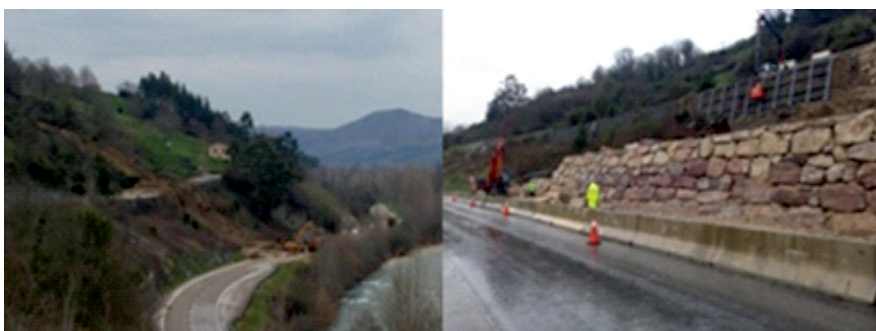
Figura 16. Deslizamiento de tierra provocado por las fuertes lluvias, causando el corte total de la carretera N-623 y N-623a en la tarde del 10 de marzo de 2016. PK 117+300 margen izquierdo

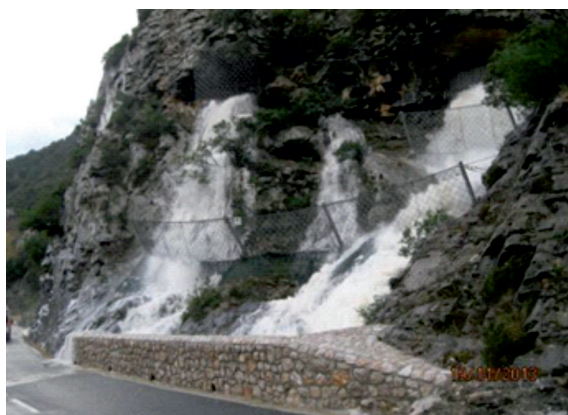
Figura 17. Problemas de seguridad por la caída de piedras en la carretera N-621 tras intensas lluvias. Situación del PK 158,140 margen izquierdo producido por las fuertes lluvias en la ladera rocosa (aguas arriba) donde se realizó la actuación.

Destacan los buenos resultados obtenidos con el uso de las cortinas de cadenas en el desfiladero de la Hermita (Figura 17), logrando mejorar sustancialmente las condiciones de seguridad vial en tiempos de lluvia intensa.
