# Los firmes semirrígidos

## Un análisis de los firmes con base hidráulica empleados en España

**Francisco Javier Payán de Tejada González**

**Jesús Díaz Minguela**

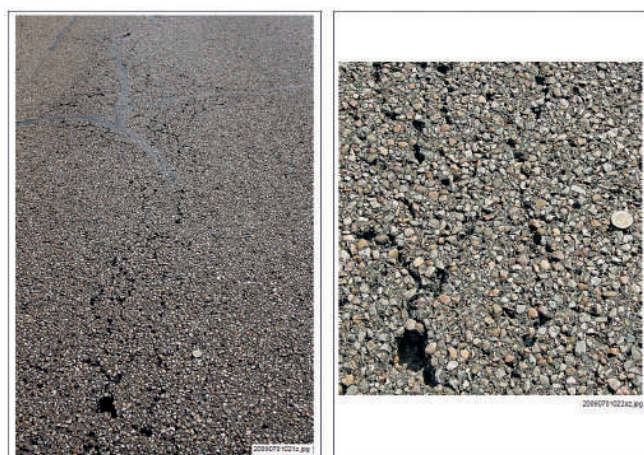
Foto 1

Los valores en esa fecha, después de 11 años desde su construcción y 6 desde el último refuerzo consistente en un recrecido con una capa de 5 cm de espesor para los tramos 1 y 2, y de 15 años desde su construcción y los mismos 6 desde el último refuerzo de 7 cm

para el tramo 3, nos indican un deterioro generalizado del pavimento (ver foto 1).

Dado que los valores de deflexión son bajos y que durante la obra de rehabilitación estructural se pudo comprobar el buen estado generalizado de la gravacemiento, hay que achacar el deterioro al mal comportamiento de las capas de mezclas bituminosas.

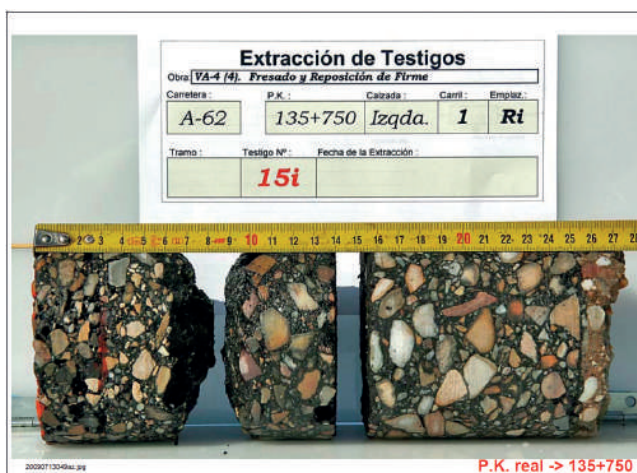
Foto 2

- La falta de adherencia entre capas (ver foto 2 y 3), especialmente entre las capas del refuerzo y las originales del firme y entre éstas y la gravacemiento. Esta situación hace que las capas de mezcla bituminosa y de gravacemiento no trabajen solidariamente, teniendo que soportar cada una de ellas mayores deformaciones de las previstas, lo que reduce su vida a fatiga.
- La entrada de agua a través de las fisuras del pavimento. Esta agua tiende a situarse en las interfaces entre las capas de aglomerado y entre el aglomerado y la gravacemiento cuando no están perfectamente adheridas y en los huecos de las mezclas bituminosas, especialmen-

te en las capas de base tipo G que tienen un mayor porcentaje de huecos y un menor contenido de betún. El agua confinada en los huecos de la mezcla y entre capas, sometida a las cargas del tráfico pesado, genera presiones intersticiales capaces de erosionar los materiales y lavar el betún que da la cohesión a la mezcla (ver fotos 2, 3 y 4).

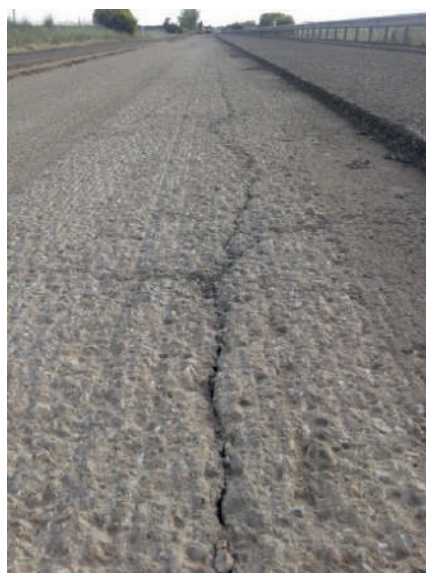
Foto 5

En la foto 5 se presenta el estado de la gravacemento descubierta durante las obras de rehabilitación del tramo de la A-62 entre el pk 130 y el 151. En esta foto se aprecian claramente las grietas formadas por la retracción de la capa, pero también se observa el buen estado del resto de la capa. En la foto 6 se ven las grietas de retracción de la gravacemento reflejadas en la capa de base de la mezcla bituminosa con su típica

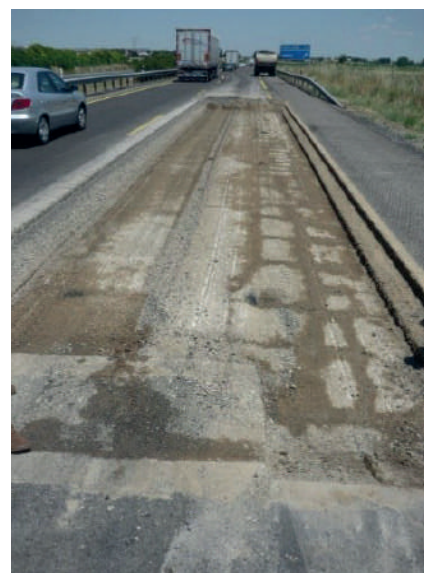
Foto 7

disposición a 90 °. En la foto 7 se puede ver la única zona en que se vio la gravacemento rota, junto a la línea de borde del carril exterior y con humedad apreciable, y en la foto 8 se puede ver el buen estado de la gravacemento colindante con la zona anterior de rotura. Por último, se puede apreciar este mismo efecto de una gravacemento sana junto a la zona deteriorada.

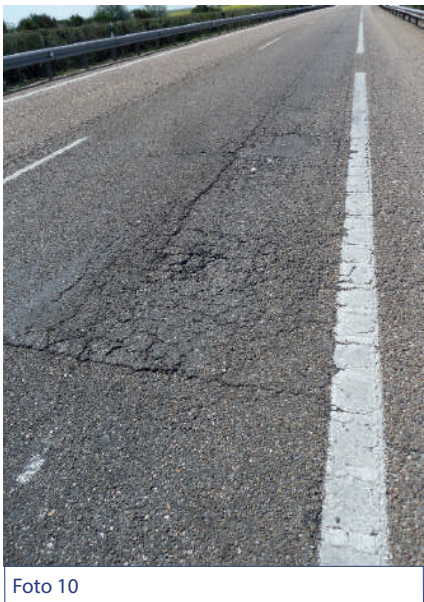
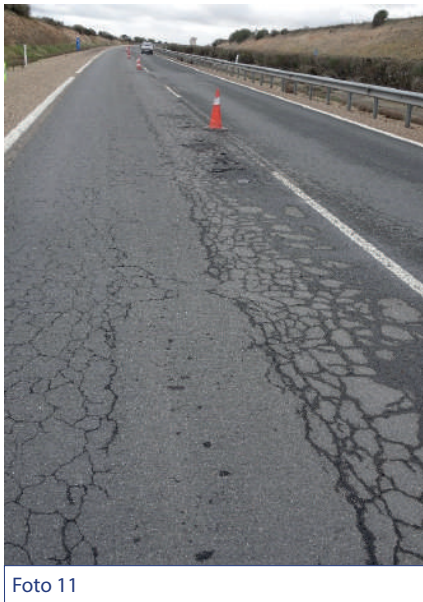
En las fotos 10 y 11, puede verse el estado del firme en sus peores momentos en el año 2017 y 2020, antes de realizarse la actuación de emergencia, que consistió mayoritariamente en la extensión de una doble capa de microaglomerado en frío, y antes de hacerse la obra de rehabilitación estructural.

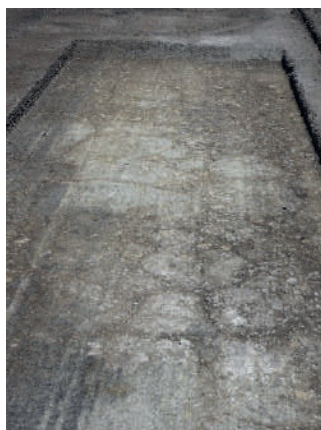
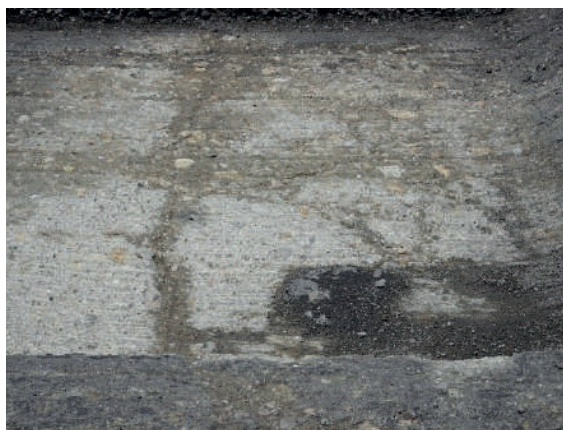
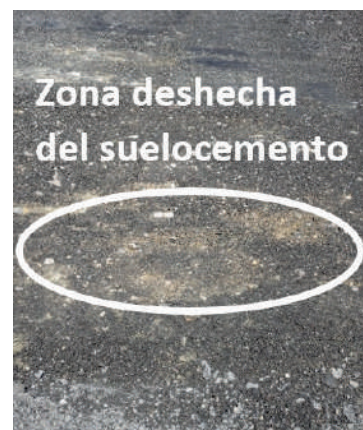
En las fotos 12, 13 y 14, se pueden ver algunas de las zonas de suelocemento rotas, en las que debido la presencia de agua en las grietas del material y, en las zonas más deterioradas, se apreciaba la capa superior del suelocemento reducida a barrillo, mientras que el resto se mantenía en bloques de dureza y cohesión apreciables.

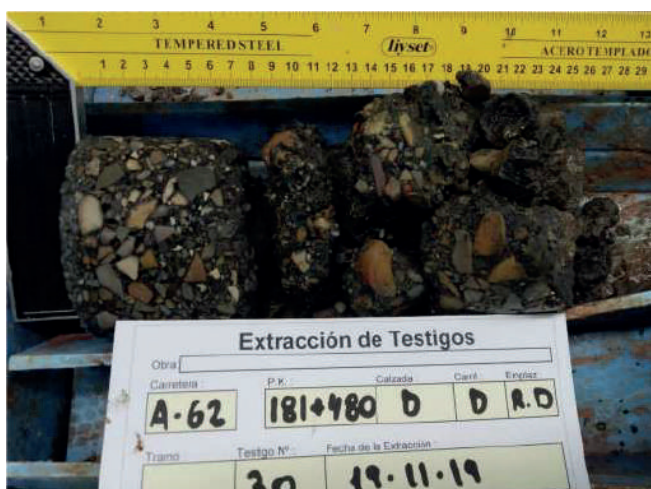
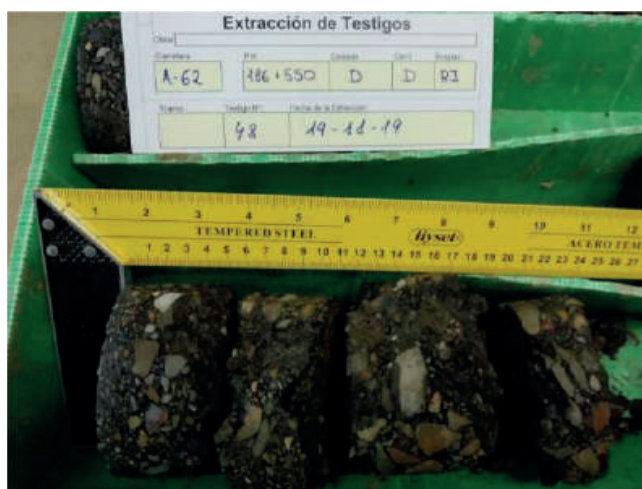
Las fotos 15 y 16 son de testigos extraídos del firme. Se puede ver

que, en algunos casos, las capas de mezcla bituminosa se encuentran deterioradas, con pérdida de betún, disgregación de la mezcla y falta de adherencia, como en el caso de los firmes con gravace-mento vistos anteriormente.

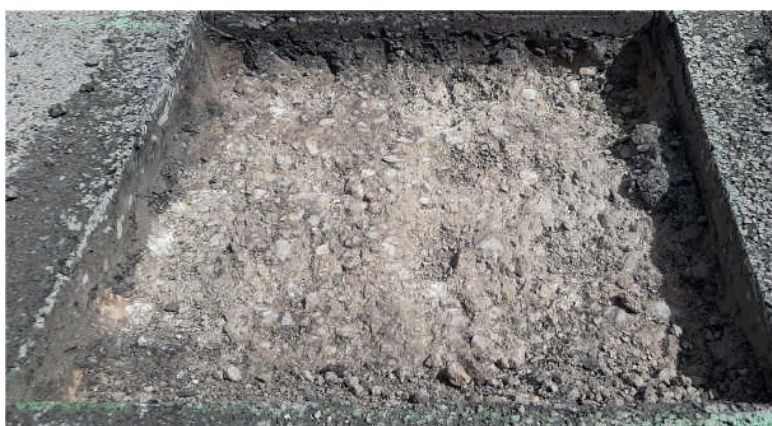
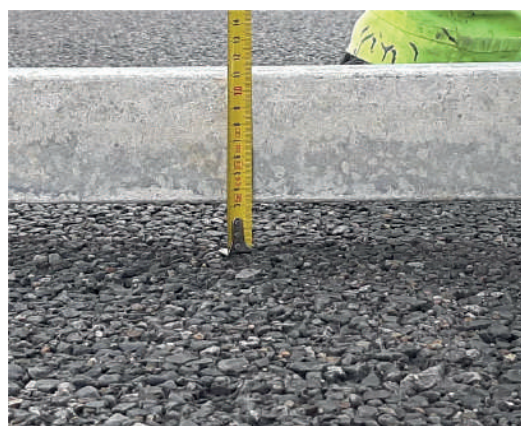
Las fotos 17 y 18 corresponden a una calicata realizada en el firme de la A-60 en la que se llegó hasta la explanada. Las capas de mezcla bituminosa, intermedia y base,

presentan poca cohesión, se rompen y disgregan fácilmente con el martillo neumático, y no presentan adherencia entre ellas. La capa de suelocemento tampoco ofrece resistencia al picado con el martillo y presenta una humedad apreciable (7,0 %). También se detecta un desleimiento de la parte superior de la capa con formación de barrillo y una superficie irregular. Por último, la explanada se presenta aparentemente en buen estado y presenta gran resistencia a la perforación con un punzón.

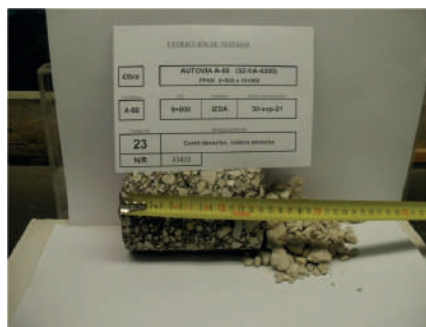
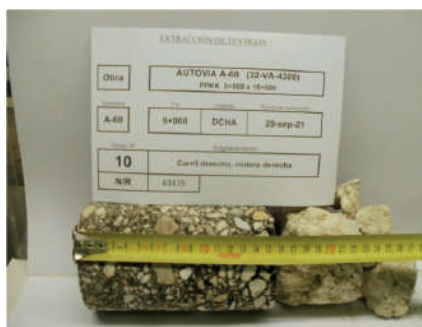
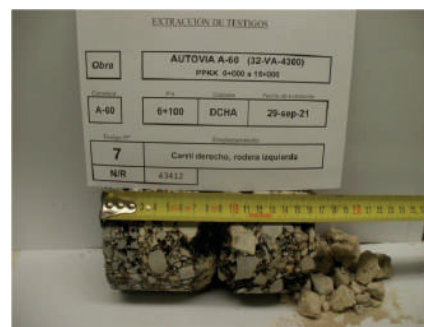
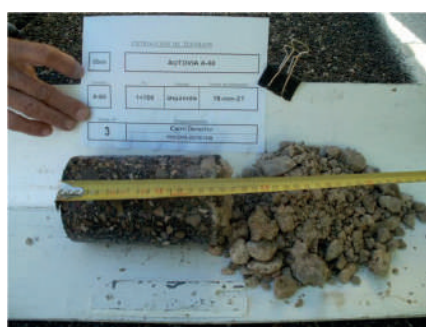
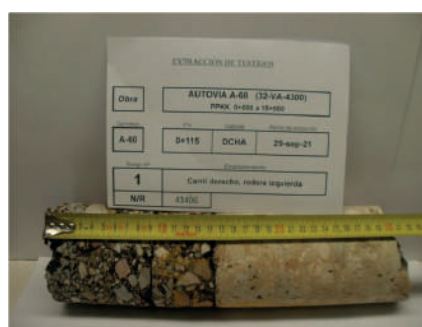
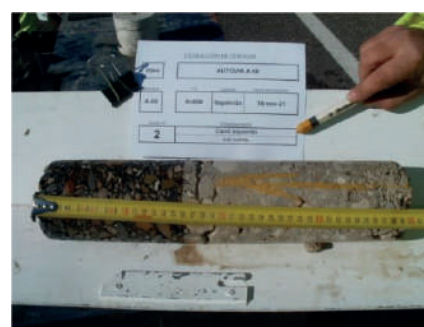
Se ha realizado también una campaña de testigos de longitud suficiente para atravesar el espesor completo del suelocemento. En las fotos 19 a 24 se presentan los diferentes tipos de testigos obtenidos. Junto a algún testigo que logró obtener el suelocemento de una pieza (ver foto 23), en el resto sólo se obtuvieron o bien trozos de mayor o menor tamaño o bien un material disgregado con tamaños finos, indicando claramente el deterioro del mismo.
