# Estrategia avanzada de inspección y seguimiento para el Puente del Alamillo

Advanced inspection and monitoring strategy for the Alamillo Bridge

**José Joaquín Hernández Martínez**

*IMESAPI, S.A.*

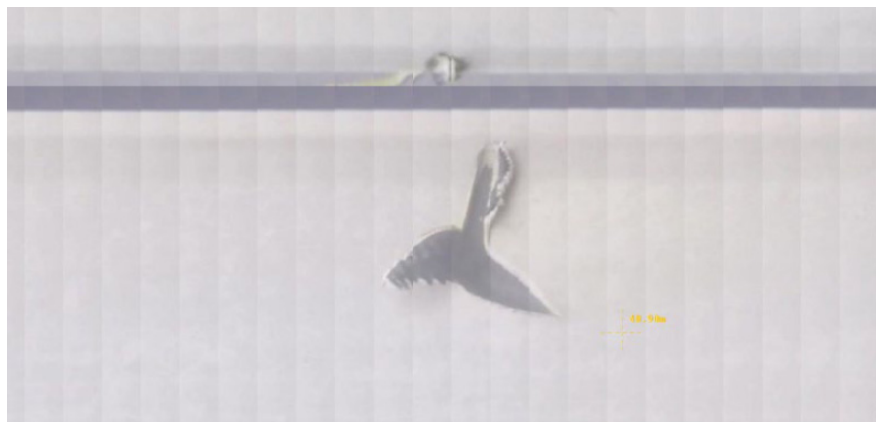
En todos los cables se han encontrado defectos superficiales en la vaina blanca, con algunos rasguños que alcanzan a la vaina negra interior, pero ninguno de los defectos supone una amenaza para la integridad de la vaina.

Figura 8. Ejemplo de raspadura encontrada en una vaina (5 cm x 5 cm). Dywidag-Systems International. 2.019

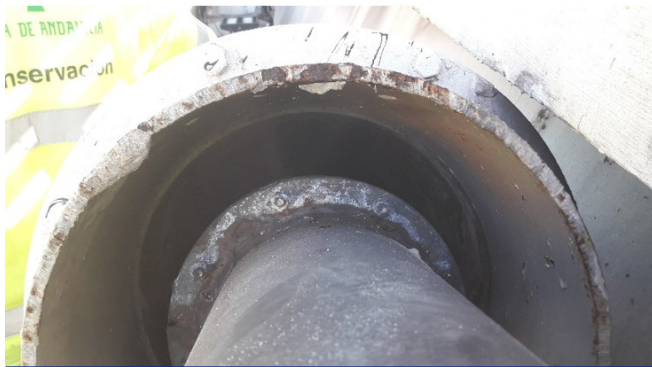
Se inspeccionan los 26 anclajes inferiores para detectar corrosión y signos de agua dentro de la zona de anclaje. Esta inspección es visual, en primera instancia y de forma directa la zona accesible, y en segunda con la participación de un endoscopio. Para poder realizarla se retira el guardapolvos elevándolo sobre la vaina, se lleva a cabo la inspección visual y la endoscopia y se comprueba el estado de conservación del filtro de flexiones situado más abajo, determinando en todos los casos su buen estado y su centrado.

Figura 9. Interior tubo anclaje inferior. IMESAPI 2.019

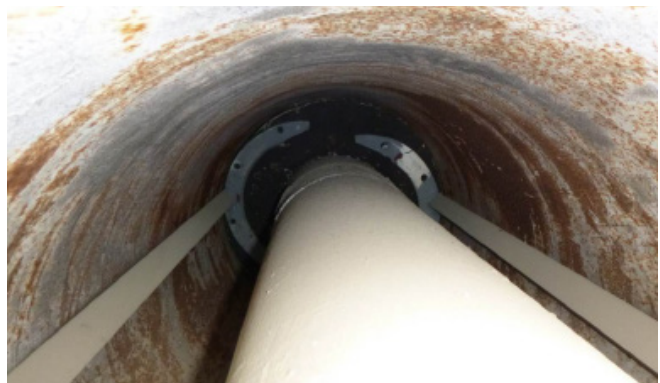
Figura 12. Recolocación anillo centrador. Anclaje Superior. Alpin .2019.

Las inspecciones no han detectado ningún defecto importante en la parte de los telescópicos superiores, salvo una fisura entre el anillo de unión y el tubo telescópico, en tirante 3 sur. Asimismo y dado que en los anillos de conexión, los tornillos muestran signos de corrosión evidente, su sustitución está planteada, más un tratamiento anti corrosivo en las superficies a unir.

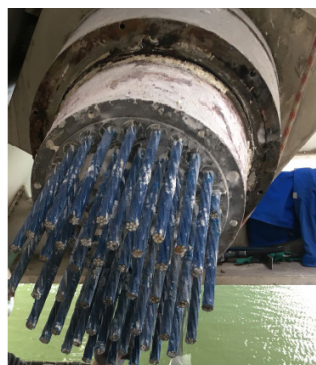
Se lleva a cabo la retirada de 8 caperuzas de protección de los anclajes, 6 en anclajes inferiores y 2 en anclajes superiores, para verificar el estado de los elementos del mismo tras la placa de reparto y comprobar en el caso de los anclajes inferiores (activos) la longitud libre de los “rabo” en base a posibles futuras labores de retesado.

Figura 13. Anclaje inferior tras retirada de capot y lechada de protección. Alpin Technik Leipzig. 2.019

Después de la retirada de las caperuzas, se eliminó mecánicamente la lechada de cemento, con cuidado para no dañar la parte saliente de los cordones. Tras la inspección, se colocaron unas nuevas caperuzas, inyectando un gel anticorrosivo en el interior.

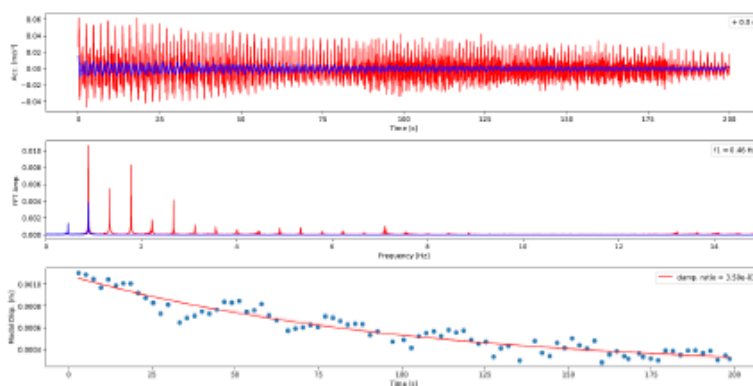
Figura 16. Tirante 12 norte: Señal lineal y filtrada, transformada y frecuencia del primer modo, y amortiguamiento

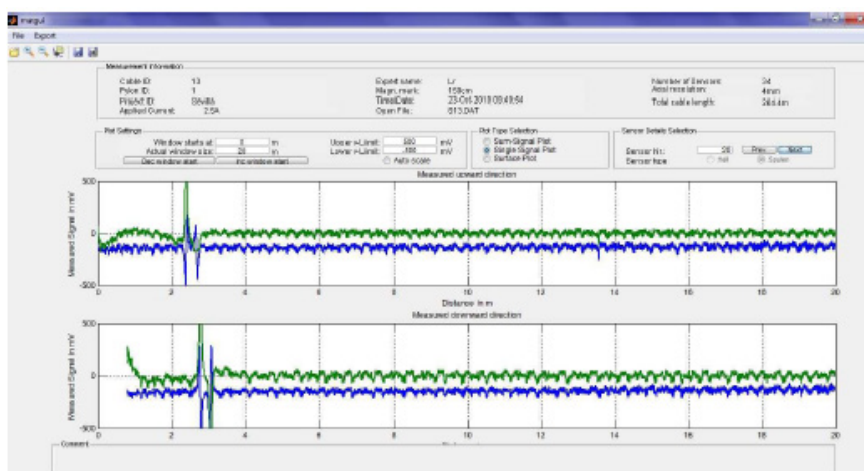
Figura 18. Ejemplo de gráfica obtenida. Tirante 13 Sur. Se aprecia a los 2,2 m. la introducción de cable para comprobar la calibración del sistema

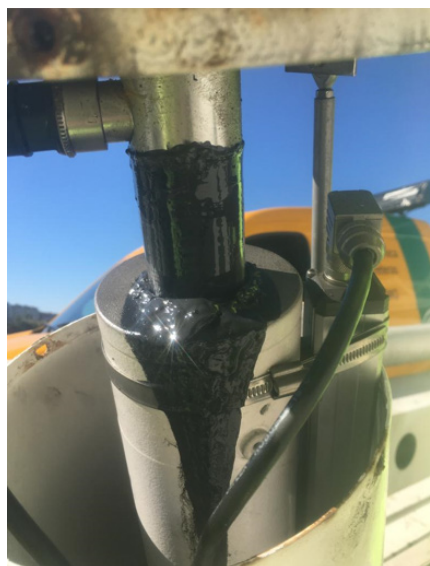
De esta inspección ha resultado necesario el sustituir el amortiguador inicialmente situado en el tirante 12 S por pérdidas excesivas de líquido hidráulico.

Figura 20. Amortiguador dinámico dañado. IMESAPI 2.021
