# Sistema de monitorización automática en tiempo real de un tramo de la autovía A-62

Automatic monitoring system in real time of a section of the A-62 highway

**Julio de Lorenzo Hurtado**

*Centro de Estudios del Transporte del CEDEX*

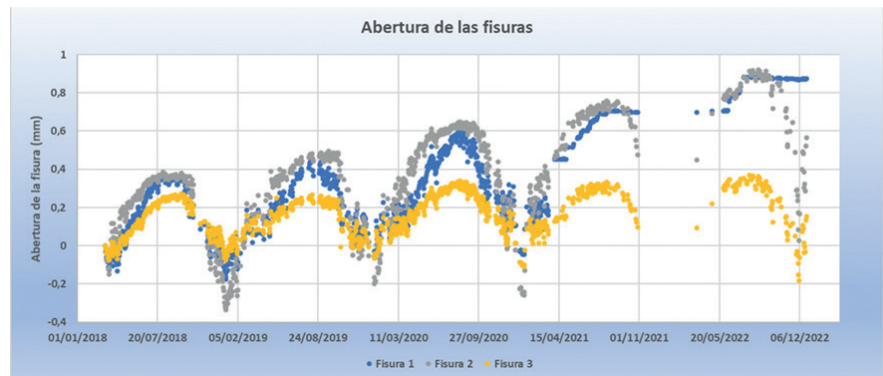
Figura 8. Aberturas en mm de cada fisura a lo largo del periodo de estudio

Si los datos se llevan a un gráfico en el que en ordenadas está la abertura en mm y en abscisas el tiempo, se puede observar que las aberturas acompañan a los periodos estacionales, cerrándose en verano y abriéndose en invierno, en un rango de unos 0,6 mm. Por otro lado, a lo largo de los años, la magnitud de la abertura va aumentando ligeramente. En dos de las tres fisuras, que han tenido un comportamiento muy similar, en cada periodo anual las fisuras

van ganando amplitud de abertura en orden de 0,1 mm/año.

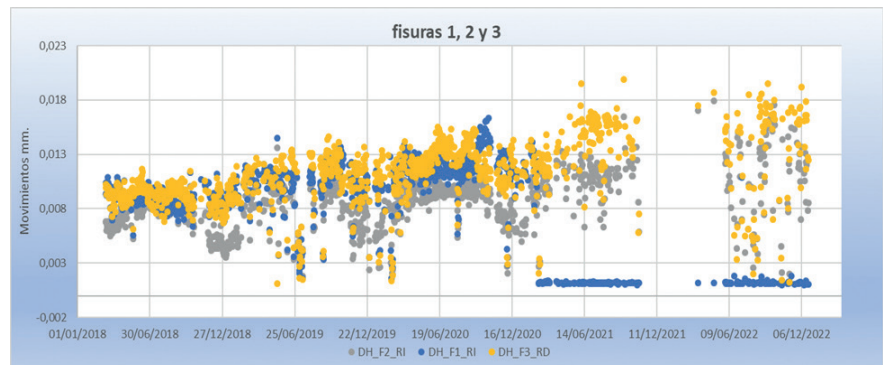
Figura 9. Máximas aberturas al paso de una carga a lo largo del periodo de estudio

En este caso, en un gráfico homólogo, que contempla las tres fisuras a lo largo del tiempo, se puede observar cómo en los periodos estivales la máxima amplitud de señal es más alta y en los inviernos, más baja.

Esto correspondería al menor módulo de la mezcla en verano, provocando las cargas mayores deformaciones.

A su vez, a lo largo de los años, la amplitud de respuesta va aumentando ligeramente, seguramente por la disminución del módulo al envejecer la mezcla. En este sentido, si se ajustan rectas de regresión a cada una de las nubes de puntos de cada fisura, marcan una evolución muy similar de los movimientos horizontales, obteniéndose en todas unas pendientes ascendentes en torno a las 3 millonésimas.

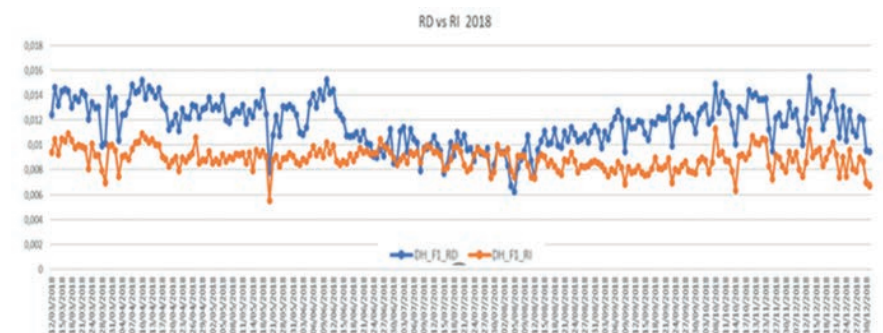
Figura 10. Comparación de movimientos entre ambas rodadas

Por otro lado, si comparamos los movimientos horizontales entre rodadas en cada fisura, podremos comprobar que la rodada derecha tiene valores ligeramente más elevados que la rodada izquierda, en un rango entre 4 y 6 micras.

Esto puede deberse a que la fisuración comienza por el exterior de la calzada (lado derecho), lo que podría deberse al efecto del bombeo transversal y a que, en el arcén, el espesor de mezcla bituminosa sobre la gravacemento es menor, haciendo esta zona más vulnerable.

En este sentido, resulta interesante comprobar cómo en los periodos de verano se altera claramente la pauta, igualándose el movimiento horizontal de ambas rodadas. No se ha encontrado una causa clara para este fenómeno, pero podría influir

también la mayor elasticidad de la mezcla en el verano.

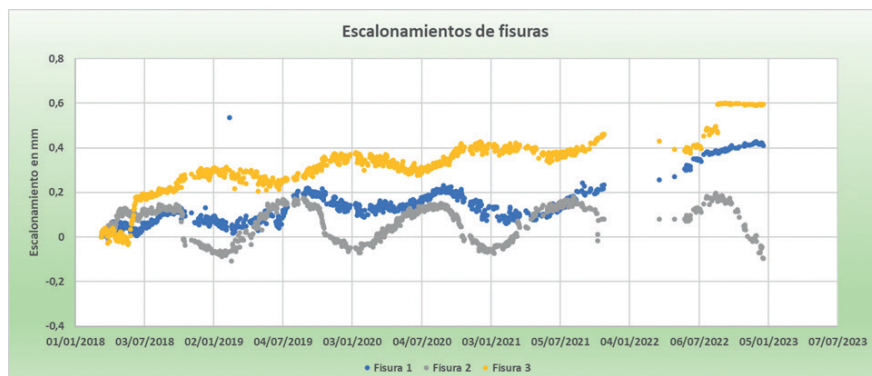
Figura 12. Escalonamientos en mm de cada fisura a lo largo del periodo de estudio

Del análisis en “estático”, se obtuvieron pautas parecidas al parámetro anterior, respecto a la sincronía con

las variaciones estacionales, aunque con unas curvas más suaves. Ahora los ciclos verano invierno están en amplitudes de 0,2 mm. En cambio, la ganancia de amplitud de un año

a otro está en torno al caso anterior: 0,1 mm/año.

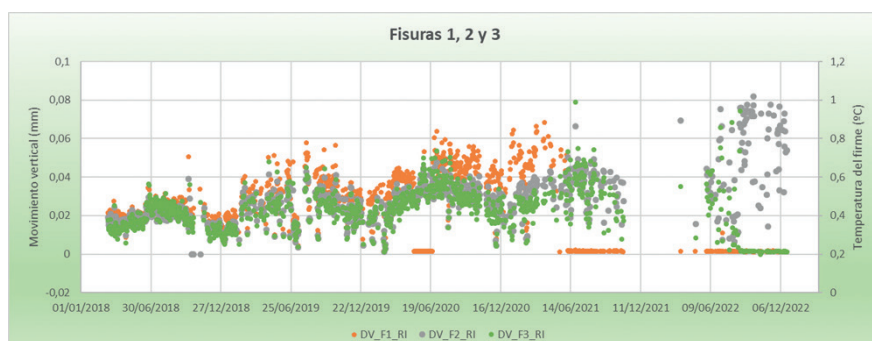
Figura 13. Máximos escalonamientos al paso de una carga a lo largo del periodo de estudio

Respecto al análisis “dinámico”, se encuentran resultados similares al análisis “dinámico” de los movimientos horizontales; la amplitud del movimiento de cizalla al paso de la carga va aumentando ligeramente con los años y sus valores también son mayores en la rodada derecha.

Igualmente, si se ajustan rectas de regresión a cada una de las nubes de puntos, todas marcan una evolución muy similar, con pendientes en torno a las 0,2 millonésimas.

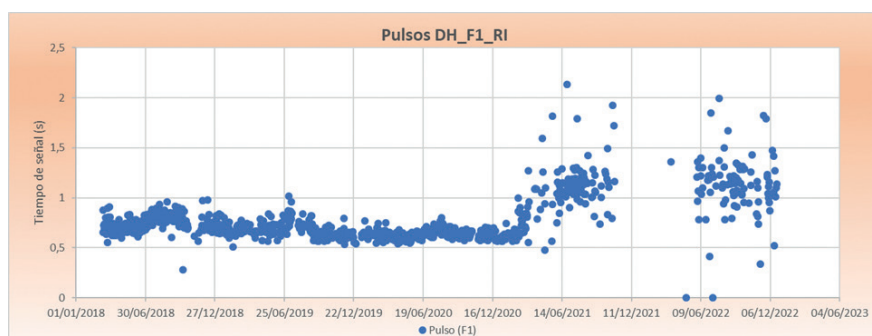
Figura 15. Duración de las señales (pulsos) a lo largo del periodo estudiado

El pulso dinámico se mostró muy constante durante los primeros años del sistema de monitorización, estando por lo general comprendido entre 0,5 y 1 segundo. Pero a partir de marzo de 2021, sufrió un aumento en duración y dispersión, llegando hasta los 2 segundos. Este momento coincidió con la aparición en superficie de la primera fisura.

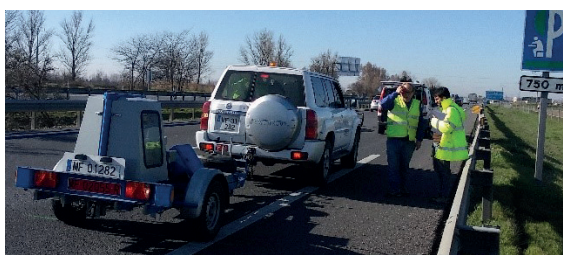
Figura 16. Ensayo con deflectómetro de impacto

A la vista de las campañas deflecométricas realizadas, se pudo observar que las deflexiones superficiales en todo el periodo se mantuvieron

constantes, con valores muy satisfactorios. Además, pese a estar las fisuras claramente formadas en superficie, el porcentaje de transferencia de cargas entre ambos lados de las fisuras ha sido lo suficientemente alto como para asegurar el correcto comportamiento estructural.
