# Rehabilitación del “Puente sobre la A-5 en el pk 126+250” en Talavera de la Reina (Toledo)

*Demarcación de Carreteras de Castilla La Mancha*

*Jefe Área Conservación y Explotación*

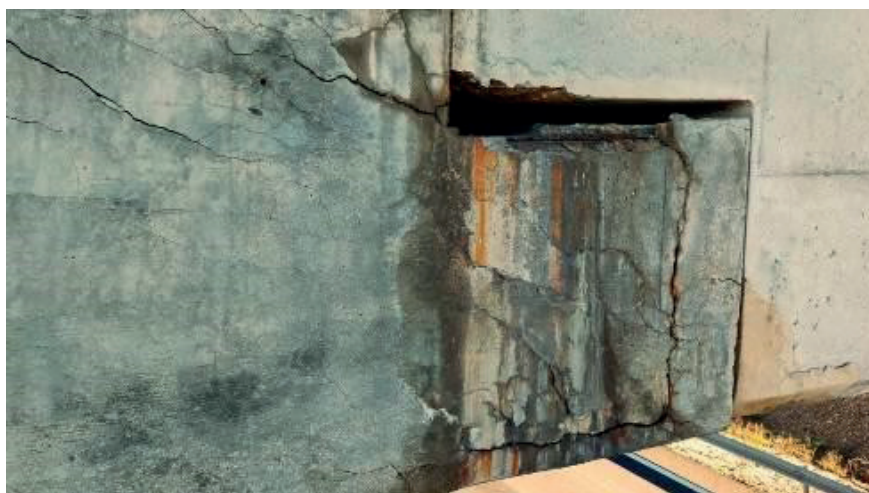
Figura 6. Detalle de las fisuras en el apoyo a media madera del voladizo en el vano 2 alzado oeste

- Las patologías más llamativas eran las humedades, los desconchones y las armaduras vistas en los apoyos a media madera (sobre todo en el apoyo norte). (Figura 6)

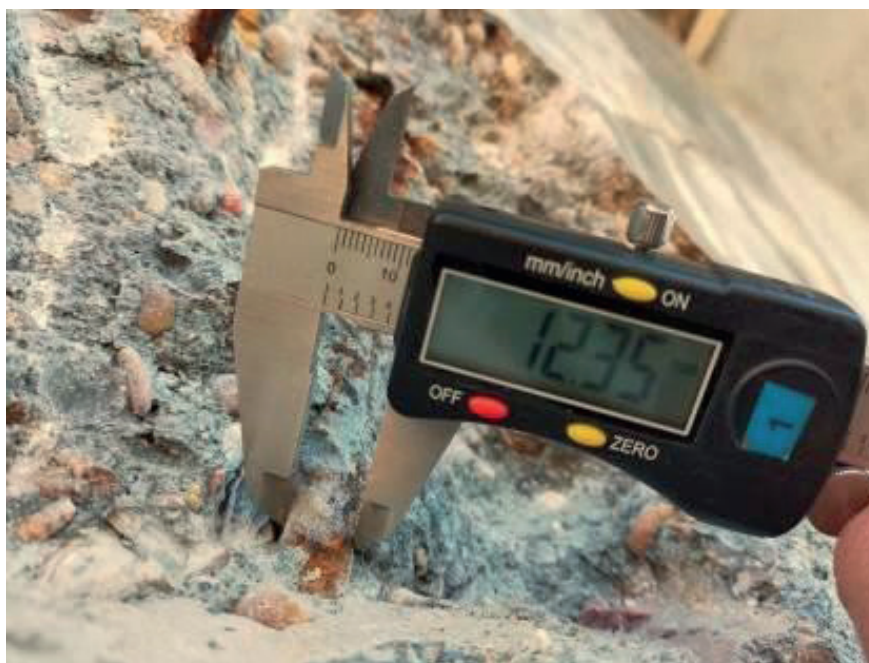
Figura 7. Medida del diámetro de una armadura vista Ø12 en el apoyo a media madera del vano 2, lado P.I. Torrehierro

Las armaduras expuestas en la zona del apoyo a media madera del vano 2 (lado P.I. Torrehierro) presentaban solo una oxidación superficial, sin pérdidas aparentes de sección en armaduras medidas con calibre digital y compa-

radas con la armadura indicada en los planos del Proyecto original. (Figura 7)

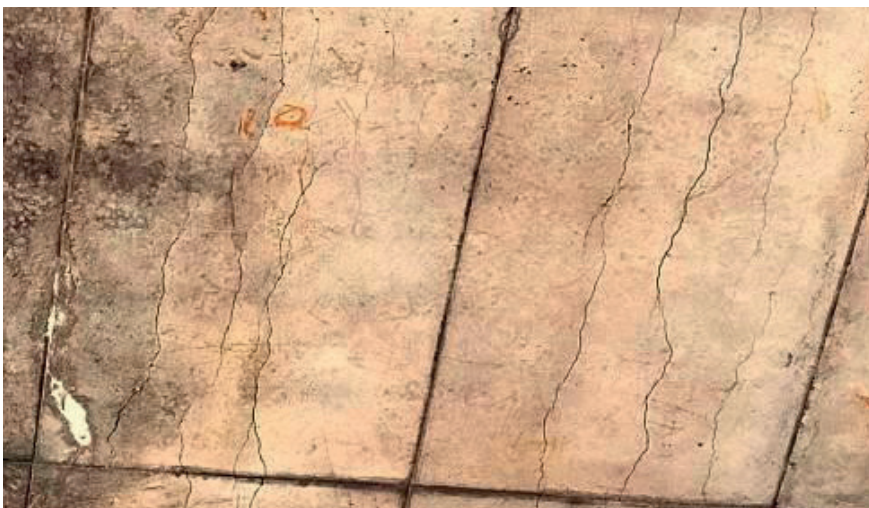
- En un análisis más detallado, se pudo identificar como principal patología las fisuras, que aparecen muy marcadas en la cara inferior de las losas postesadas in situ (más relevantes que las de los apoyos a media madera). El patrón de fisuración, la ubicación geográfica del puente y las visibles filtraciones de agua indicaban que podría existir un problema de reacción árido-álcali (AAR) en el hormigón empleado en la ejecución de la losa postesada in situ, que fuera la causa subyacente de los daños observados. (Figura 8)

Figura 8. Detalle de las fisuras longitudinales en cara inferior del voladizo en el vano 2

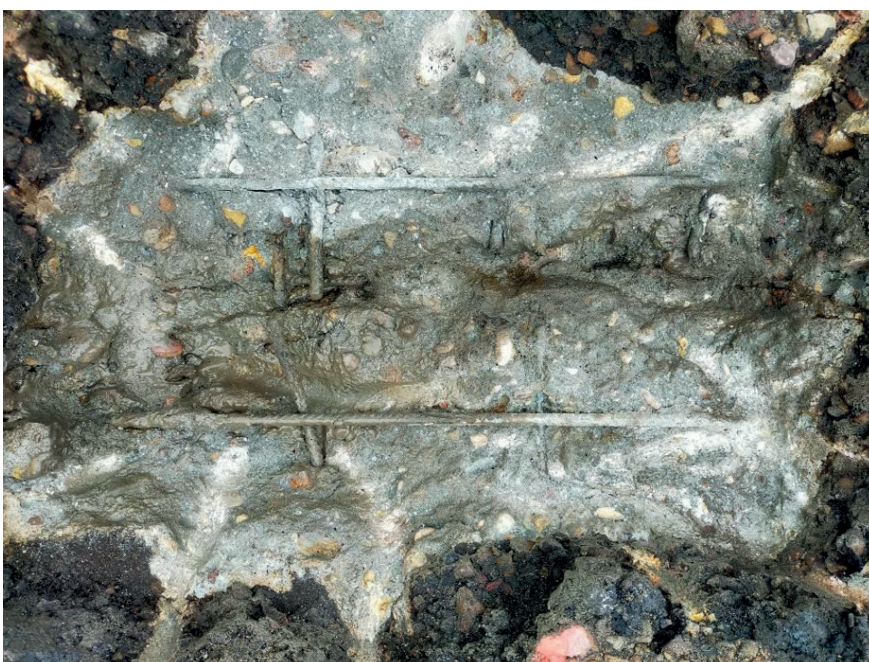
Las catas realizadas en este caso sobre el tablero mostraron las grietas y rotura de armaduras pasivas transversales en la cara superior, lo cual condicionó las

Figura 9. Detalle de las grietas longitudinales en cara superior del vano 1 y armaduras pasivas rotas

actuaciones inicialmente planteadas. (Figura 9)

En la cara superior, en el vano 1, que era el más afectado por las grietas y rotura de armaduras, se procedió a la reposición del armado superior y recrecido de dicho

vano, en toda su superficie. En el resto de la plataforma se hicieron reparaciones puntuales.

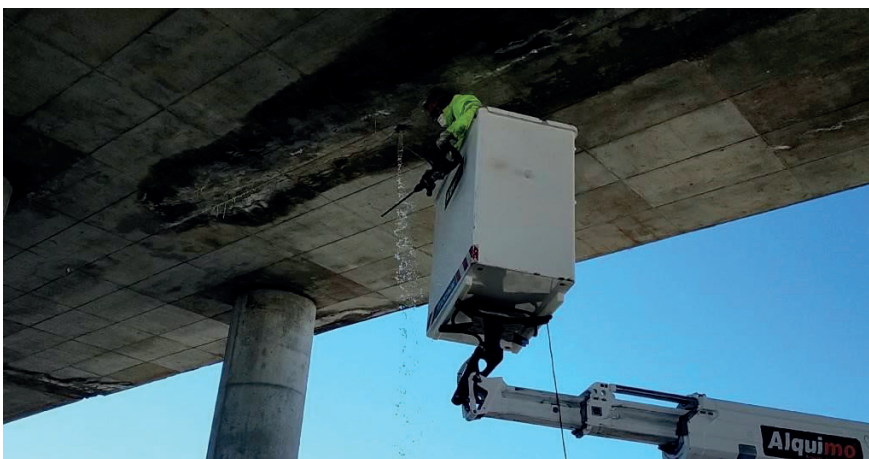
Figura 10. Salida de agua del interior de un aligeramiento tras perforar la clave inferior de la losa de hormigón

- En una de las auscultaciones realizadas, se ‘pinchó’ el hormigón situado bajo la clave inferior de uno de los aligeramientos, en el paramento que mostraba una mayor concentración de humedades y eflorescencias, provocando el vaciado inmediato del agua acumulada dentro del aligeramiento

Esta es una situación más frecuente de lo que podamos imaginar en este tipo de losas aligeradas y siempre conviene realizar esta comprobación, con las medidas de seguridad adecuadas para evitar dañar las armaduras activas de la losa; la experiencia del equipo que realice esta práctica es fundamental. (Figura 10)

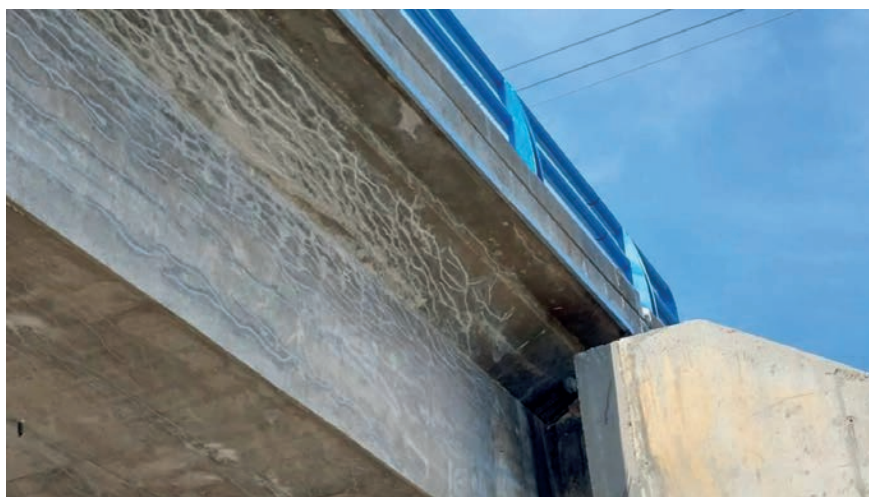
Figura 11. Preparación de fisuras en alma de losa, antes de su sellado o inyección

La limpieza de todos los paramentos se ejecutó con agua a presión (900 bares), tratamiento suficiente para eliminar suciedad y restos de los paramentos de hormigón. Tras la limpieza, se pudieron observar con claridad todas las zonas afectadas, bien por fisuras o por lajación y desconchones en el hormigón. Es en este punto en el que se deben ajustar los criterios de sellado e inyección de fisuras, que en este caso fueron los siguientes: sellado de fisuras de abertura entre 0,4 y 1,0 mm, inyección con resina epoxi de las fisuras de abertura entre 1,0 mm y 4 mm e inyección con lechada de cemento de fisuras de abertura superior a 4 mm.

Estos criterios pueden adaptarse ligeramente, en función de la masividad de la fisuración, y considerando si posteriormente se va a aplicar algún revestimiento protector o inhibidores de corrosión. (Figura 11)

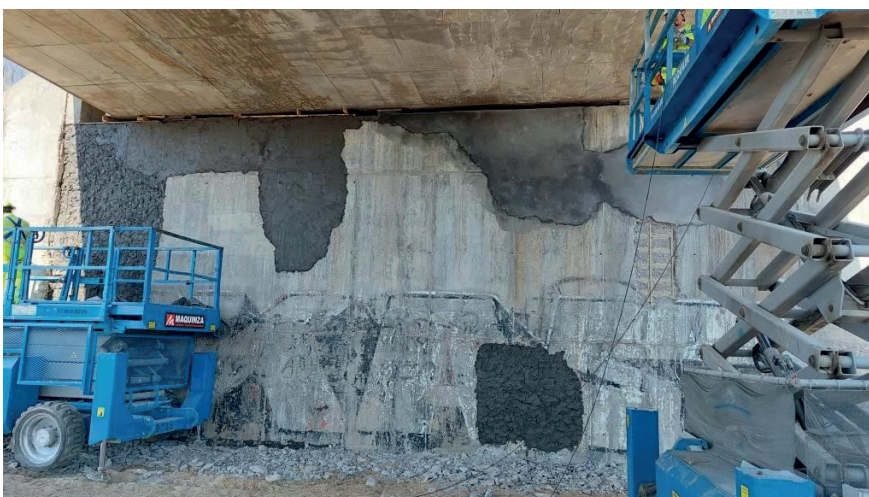
Figura 12. Reparación del paramento de un estribo

Los desconchones y lajaciones fueron reparados con procedimientos convencionales (saneado del hormigón dañado, limpieza y pasivado de las armaduras, reposición de la geometría original con mortero de reparación de clase R4) incluso en los apoyos a media madera. Como singularidad, y para reforzar la protección de las armaduras con carácter general, se aplicó una Imprimación a base de inhibidores de la corrosión de alta penetración para la protección y pasivación de armaduras en toda la superficie de los estribos. (Figura 12)

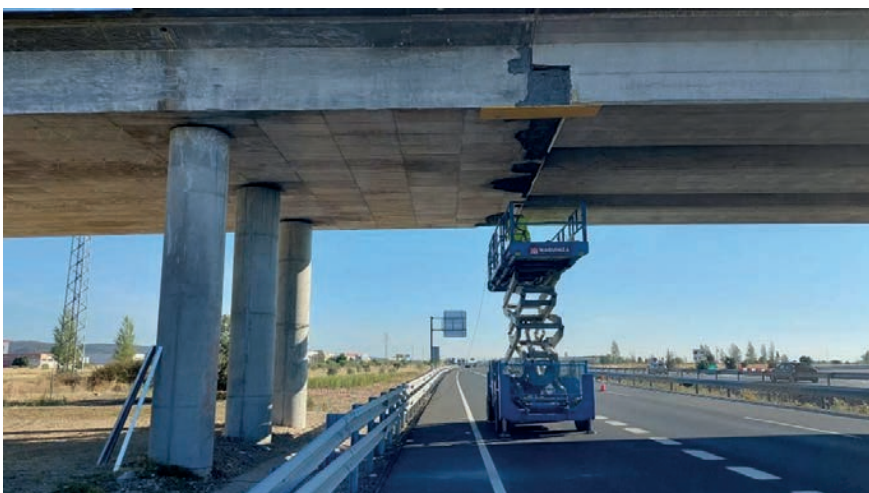
Figura 13. Reparación del apoyo a media madera

hormigón vista (las zonas entre vigas) y se podrían llegar a reparar esas zonas, pero lo habitual es que el apoyo se produzca de una losa sobre otra y entonces solo queda accesible la cara lateral del apoyo a media madera. En el caso que describimos, se pudieron evaluar los aparatos de apoyo con el uso de una cámara endoscópica facilitada por el Contratista (Audeca), no observándose daños relevantes en las partes más inaccesibles. (Figura 13)

El problema con los apoyos a media madera es su inaccesibilidad, en general. En el caso de este puente, dado que el apoyo del tablero central se produce a través de las tres vigas artesas, todavía queda algo de superficie de

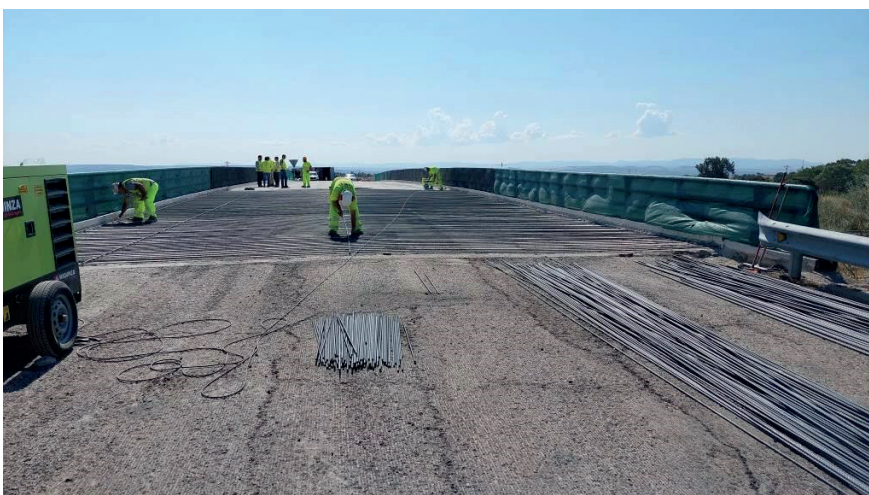
Figura 14. Armado del vano 1 en su cara superior

La disposición de este tipo de armados de refuerzo se utiliza, en muchas ocasiones, para disponer del armado necesario para el anclaje del nuevo sistema de contención. No fue el caso, puesto que gracias a la gran anchura de tablero disponible se optó por un sistema de contención no anclado cuya pérdida de energía en caso de impacto se realiza por el desplazamiento del sistema. (Figura 14)

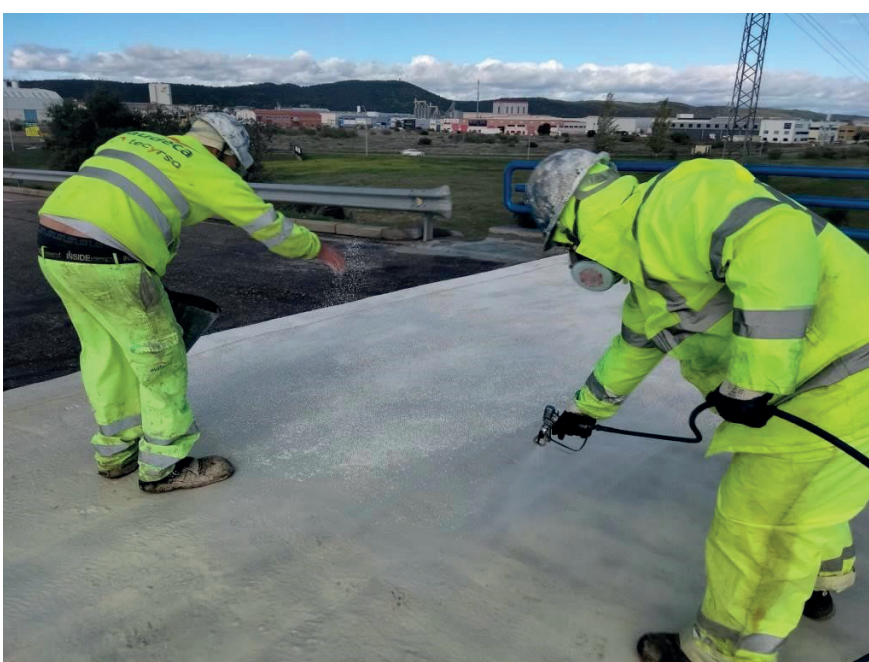
Figura 15. Aplicación de poliureas (capa de acabado, con extendido de pellets)

de impermeabilización, dadas las adecuadas condiciones climatológicas y la baja rugosidad obtenida tras el microfresado (acción casi siempre necesaria tras el fresado del pavimento, para lograr una buena regularidad superficial), un sistema polimérico a base de poliureas en caliente, hasta los zócalos de las barandillas originales. Estos zócalos y los voladizos y almas de las losas se impermeabilizaron

con un poliuretano en frío, y la cara inferior de las losas con una impregnación hidrófoba, que permite la salida del agua interior evitando la condensación de agua proveniente del exterior. (Figura 15)

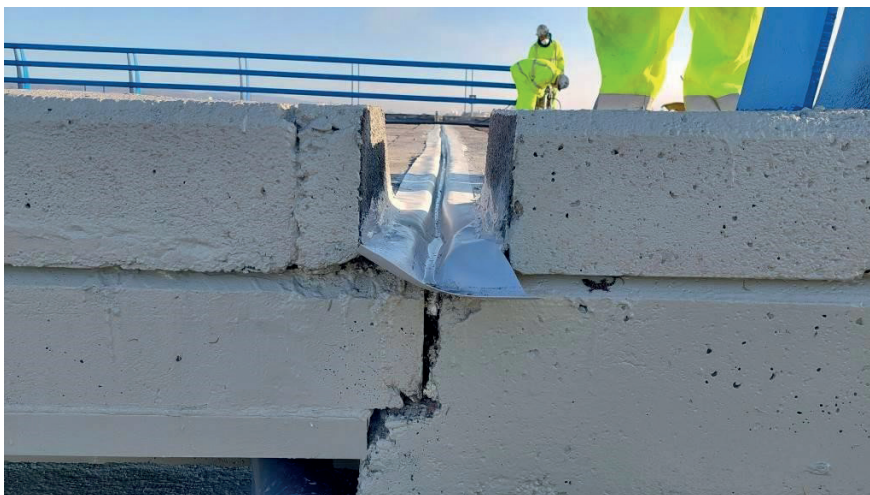
Figura 16. Salida lateral de la banda estanca bajo juntas de dilatación

- Colocando bandas estancas bajo las juntas de dilatación, con salida lateral del tablero (cortando el zócalo de las barandillas) (Figura 16)
- Dando salida al agua, mediante tubos de desagüe desde los sumideros.
- Colocando vierteaguas en los bordes del tablero (Figura 17)

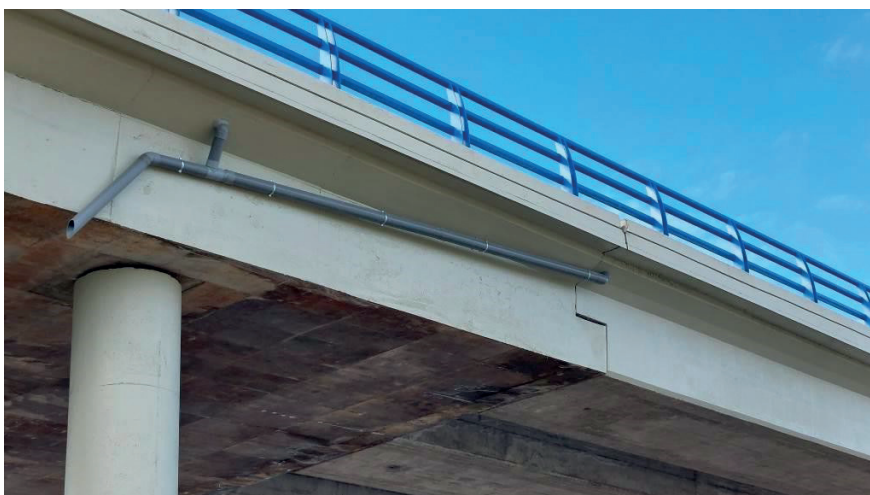
El sistema actual de drenaje de la estructura consta de 4 sumideros, localizados en las zonas de los apoyos sobre las pilas. Estos sumideros carecían de gárgolas (pese a que en los planos del proyecto se definen) y el agua terminaba escurriendo por la cara inferior de la losa.

Figura 17. Salida del agua desde los sumideros
