## Deterioros aparecidos en las estructuras de la autopista Villalba-Adanero

Por D. José María Morera  
Ingeniero de Caminos  
Director General de  
IBERICA AUTOPISTAS, S.A.

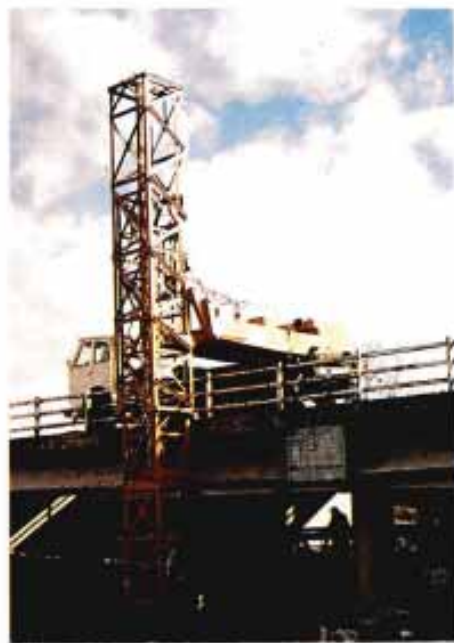
Figura 2

Las grandes obras de fábrica están sometidas a inspecciones someras, también de forma periódica, y normalmente todos los años se realiza una inspección de este tipo. Además de este tipo de inspecciones encaminadas fundamentalmente a mantener la funcionalidad de estas obras, cada cinco años se realiza una "Inspección Principal" de los grandes viaductos, para lo cual se utilizan medios especiales de acceso y personal cualificado (Fig. 2).

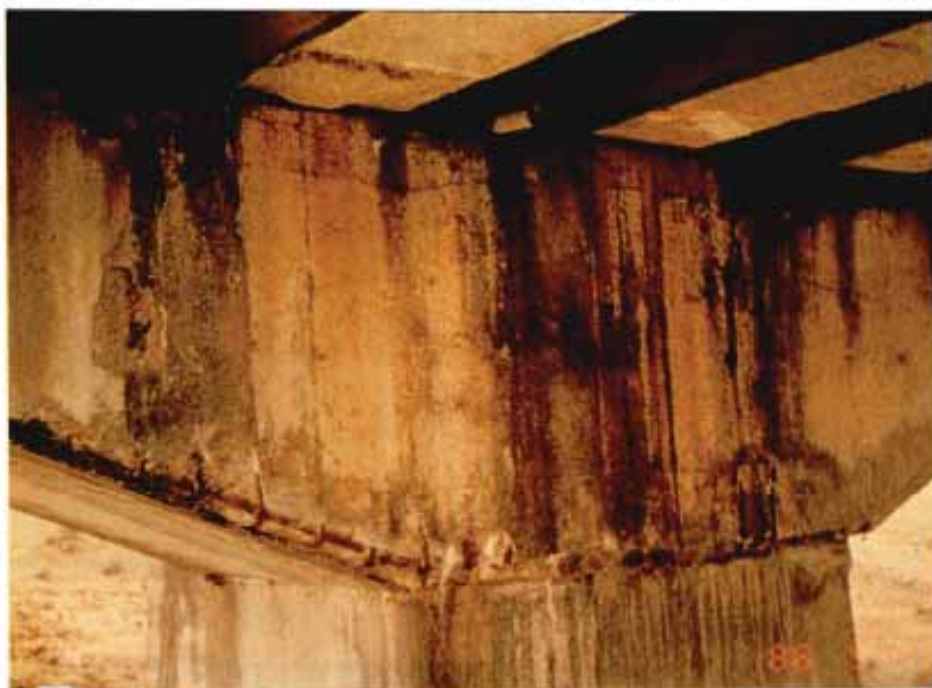
Figura 3

Refiriéndose a estos viaductos, en el año 1980 se realizó la primera de estas inspecciones, donde no se detectaron desórdenes importantes en las vigas, aunque sí había principios de corrosión del hormigón y de las armaduras en los dinteles y en algunos puntos de las pilas. Esta corrosión provenía, fundamentalmente, del agua que se infiltraba por las juntas de los puentes y se quedaba retenida en el paramento superior del dintel. Este agua, bien entendi-

do de los tratamientos invernales efectuados sobre los tableros de los puentes (Fig. 3).

**“E**n el año 1980 no se detectaron desórdenes importantes en las vigas, aunque sí había principios de corrosión del hormigón y de las armaduras en los dinteles y en algunos puntos de las pilas.”

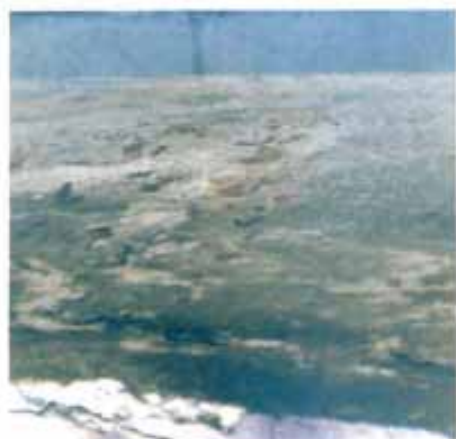
Figura 6

**“E**n algunos de los puntos se picó el hormigón para ver el alcance de los daños y se vio que éstos afectaban claramente a las armaduras pasivas y en algún caso a las activas.”

En algunos de los puntos donde se presentaba este fenómeno, se picó el hormigón para ver el alcance de los daños y se vio que éstos afectaban claramente a las armaduras pasivas y en algún caso a las activas, por lo que se decidió hacer un análisis detallado de daños para proceder a su reparación (Fig. 6).

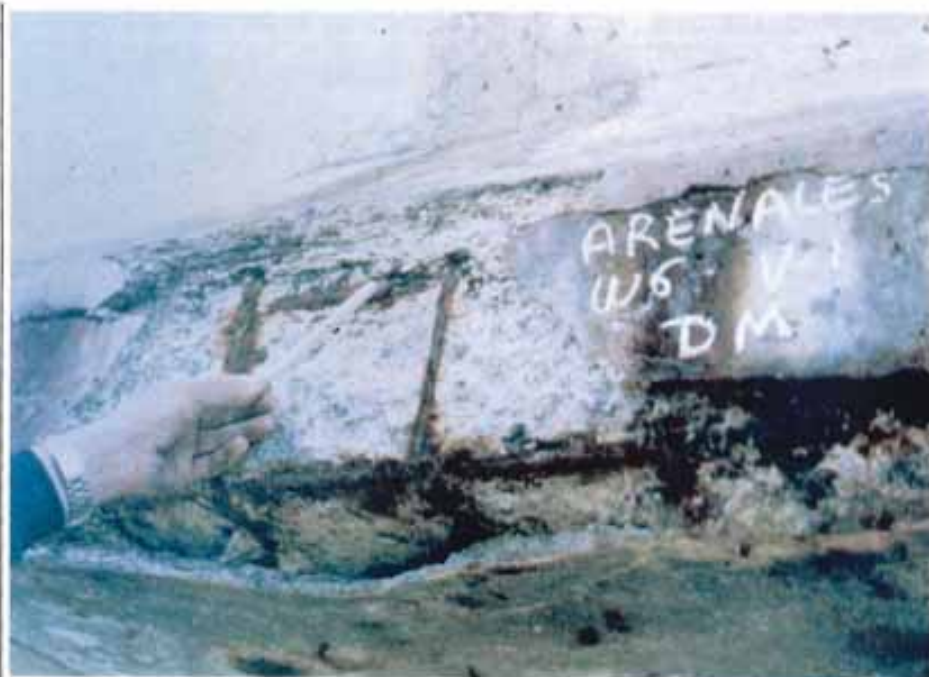
Figura 5

En el año 1985 se repitió la inspección. Los daños existentes en los dinteles habían progresado, pero sólo ligeramente; sin embargo fue una sorpresa el descubrir que las vigas laterales presentaban fenómenos avanzados de corrosión en el

hormigón y en las armaduras (Fig. 5).

a) Vigas. Se encuentran dañadas las vigas de borde y justamente en los puntos situados debajo de los sumideros por donde discurre el agua. Como existen cinco pasos de agua, normalmente en esos cinco puntos

se produce, en mayor o menor medida, un foco de corrosión que afecta al hormigón que se encuentra reventado, a las armaduras pasivas

**“S**e encuentran dañadas las vigas de borde y justamente los puntos situados debajo de los sumideros por donde discurre el agua.”

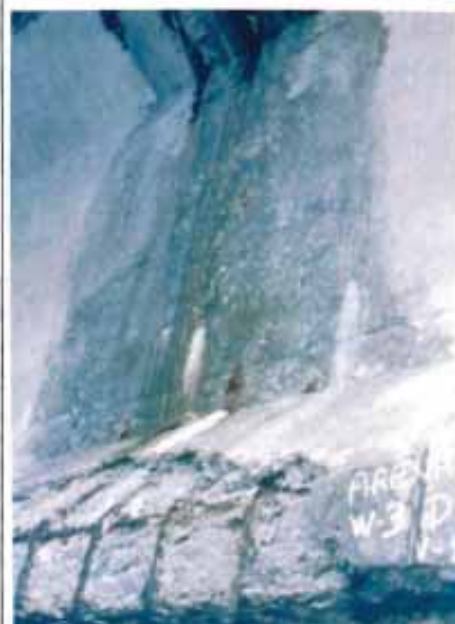
Figura 8

que en algunos casos han desaparecido completamente y, menos frecuentemente, a las armaduras activas (Fig. 8), habiéndose encontrado alambres rotos en algún tendón (Fig. 9).

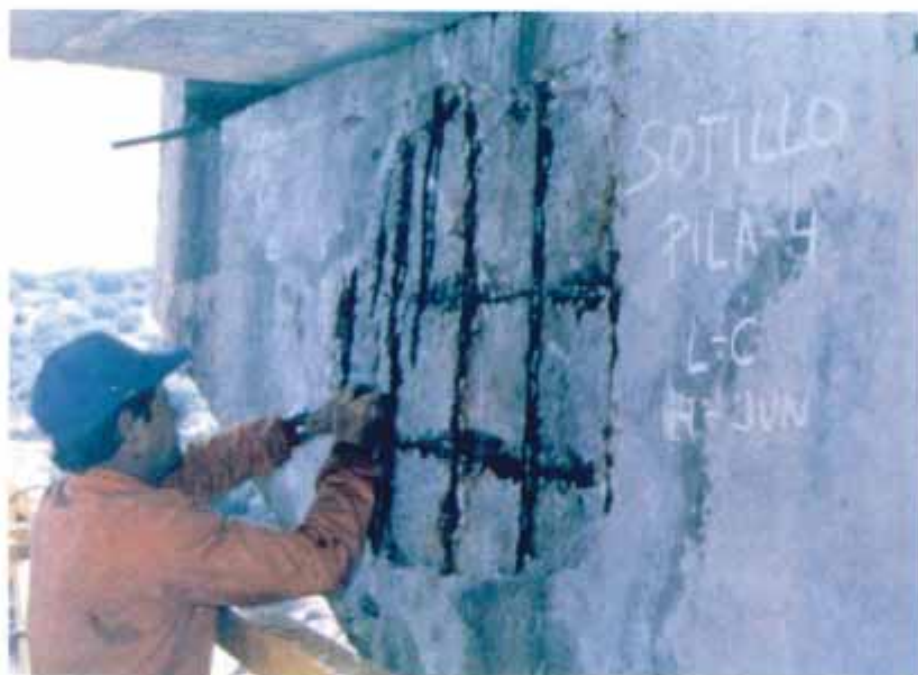
Figura 10

gón y armaduras por el agua salada que se almacena en el capitel y discurre por los paramentos. La zona afectada del hormigón es superficial (recubrimiento) y las armaduras pasivas afectadas son asimismo las de piel (Figs. 10 y 11).

La reparación de las pilas y dinteles no se ha iniciado todavía de forma sistemática, aunque se han hecho pruebas sobre los sistemas que se pueden emplear habida cuenta de la menor prioridad en la ejecución de sus trabajos. Básicamente, el sistema consistirá en sanear mediante picado el hormigón deteriorado, limpieza profunda de hormigón y armadura mediante tratamientos con chorro de arena y posterior reparación del hormigón con un mortero de características análogas a la utilizada en vigas (Fig. 16).

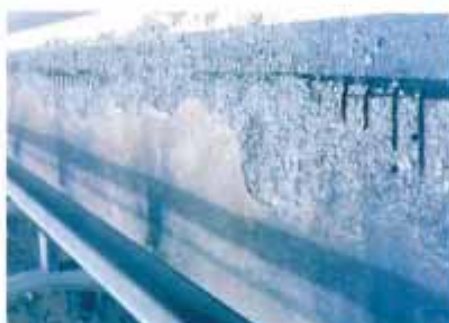
Figura 12

c) Aceras. El hormigón de las aceras por el efecto combinado del agua salada y de los ciclos de hielo y deshielo, sufren un proceso de de-

sintegración bastante generalizado y que afecta normalmente a las armaduras pasivas existentes (Fig. 12).

**“E**l hormigón de las aceras por el efecto combinado del agua salada y de los ciclos de hielo y deshielo, sufren un proceso de desintegración bastante generalizado.”

Para la reparación de las aceras se efectúa un saneado previo, mediante picado con maza, del hormigón deteriorado, realizándose posteriormente una limpieza con agua a alta presión (500 kg/cm<sup>2</sup>) (Fig. 17). Este sistema es sustituido del tratamiento con chorro de arena, a fin de permitir la circulación en uno de los carriles de la calzada cuando se está trabajando, aunque resulta más caro. Una vez realizado este saneado, se encofran los bordes y se vierte el mortero autonivelante, terminando la acera con un mortero de consistencia normal, para darle una pendiente transversal a la misma. Ambos morteros son sin retracción (Fig. 18). Posteriormente se efectúa un tratamiento de impermeabilización con dos manos de pintura especial a base de latex.
