# Reparaciones de firmes drenantes en carreteras de alta capacidad.

## Experiencia en la autovía de las Rías Bajas, Ourense

Autovía de las Rías Bajas A-52 en Ourense.

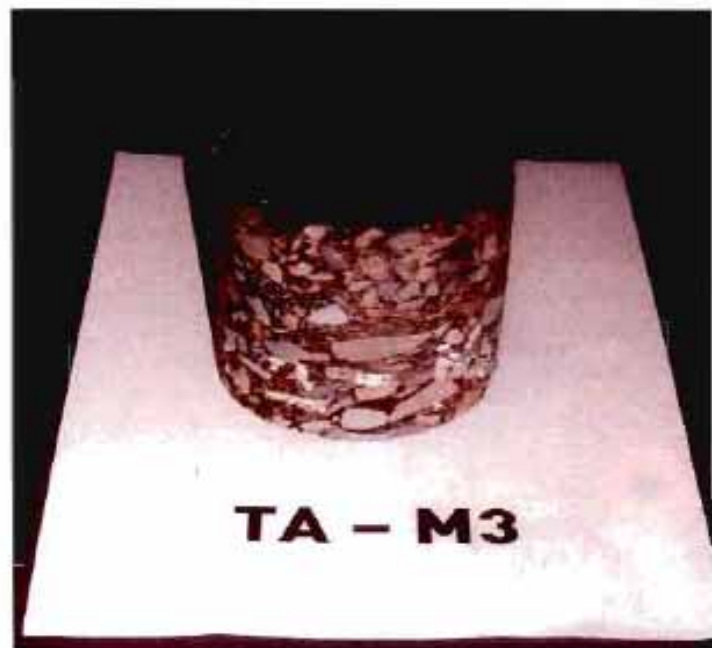
En los testigos M3 extraídos se ha apreciado una buena continuidad en las juntas, ya que no existe una diferencia apreciable a simple vista entre el pavimento nuevo y el antiguo.

Testigo extraído en junta entre pavimento nuevo y antiguo.

• Se aprecia una buena continuidad en las juntas, como se ha verificado en la inspección visual de todos los testigos extraídos.

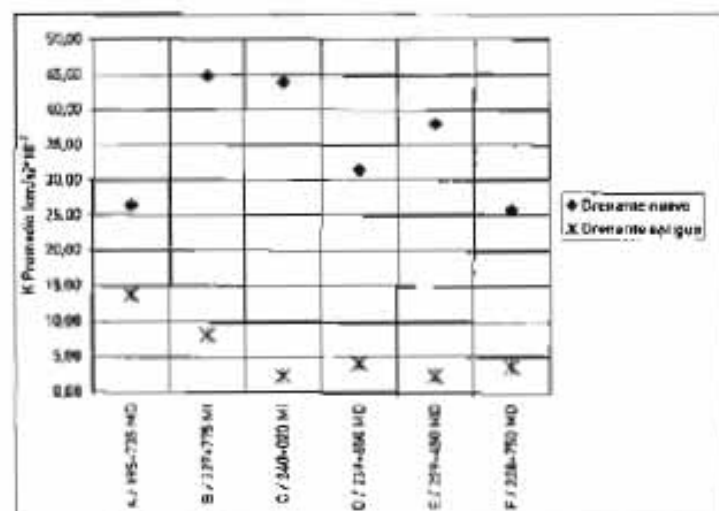
Figura 3.

Los resultados de los ensayos fueron los mostrados en las tablas 8, 9, 10, y figuras 3, 4 y 5.

A partir de los datos obtenidos, se ha apreciado que el coeficiente de permeabilidad del pavimento nuevo es siempre mayor que el del antiguo, con una buena separación en la mayoría de los casos.

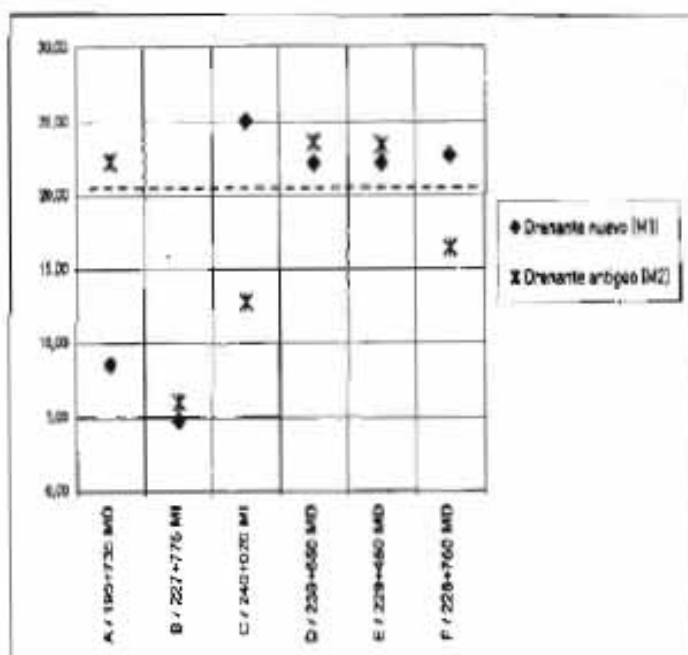
Figura 4.

En cuanto al ensayo de los huecos totales e interconectados, no se ha podido sacar una conclusión fiable de los resultados obtenidos. Existían resultados poco representativos, lo que aconsejó realizar series de varios testigos por cada punto para poder desechar los valores anómalos y calcular valores medios.

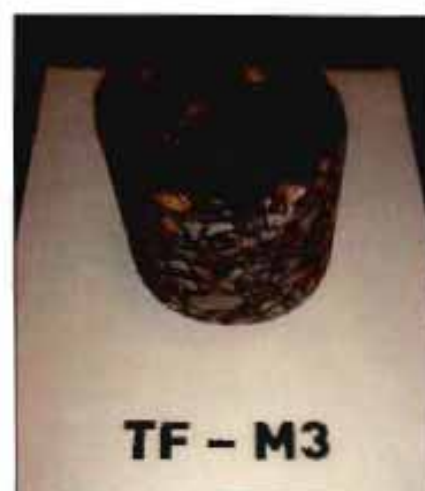
Inspección de testigos.

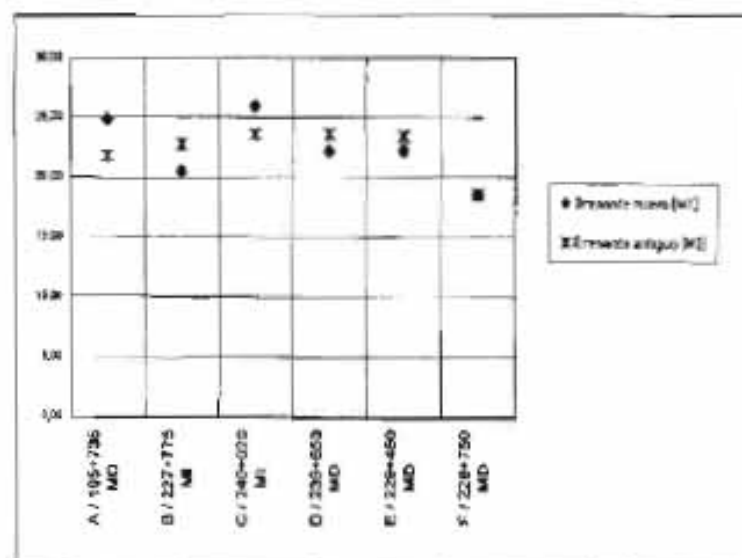
Figura 6.

Los resultados de los huecos totales e interconectados fueron los detallados en las tablas 13 y 14, y figuras 6 y 7.
