## Balance del empleo de las técnicas de prefisuración de bases tratadas con cemento en España

POR CARLOS JOFRÉ IBÁÑEZ  
Dr. Ingeniero de  
Caminos, Canales y  
Puertos

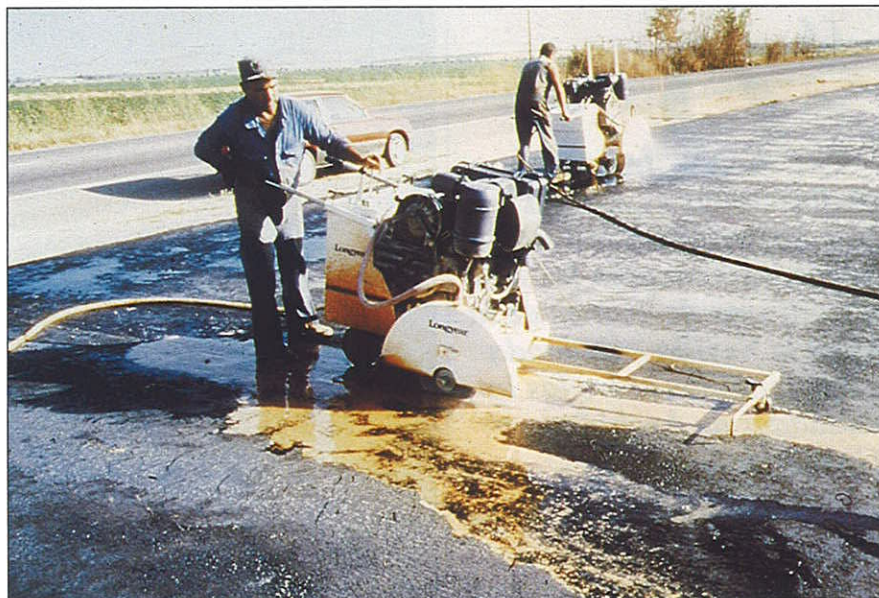
**Figura 1. Valdepeñas - Almuradiel (hormigón compactado): ejecución de juntas por serrado**

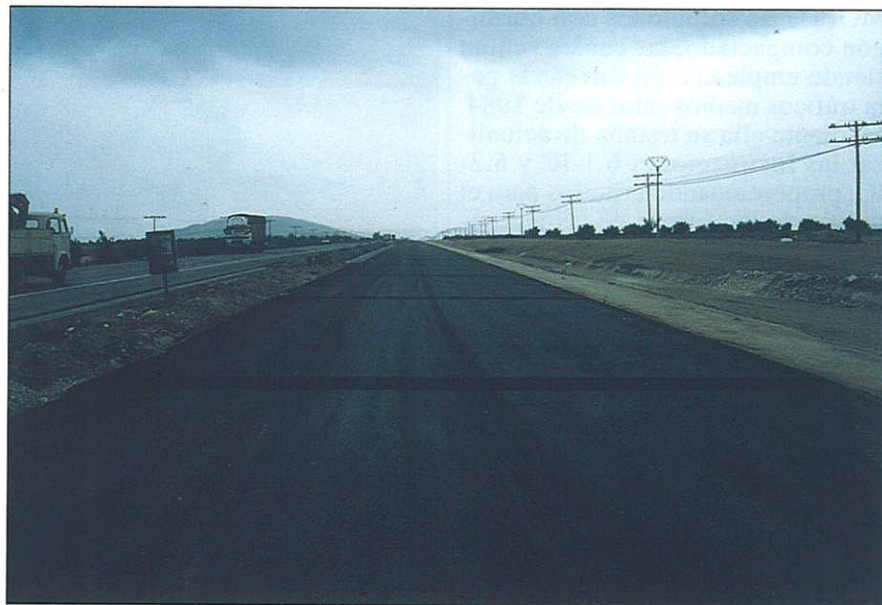
Figura 2. Valdepeñas - Almuradiel: bandas de geomalla sobre las juntas

- Un tercer factor es el empleo de las bandas de geomalla, dispuestas entre la capa de rodadura y la intermedia en la vertical de las juntas, en teoría como elemento antirreflexión de fisuras. Sin embargo, al no tener un peso suficiente de mezcla bituminosa encima de ellas, dichas bandas han actuado como elemento de separación entre las capas de aglomerado, provocando el despegue de la capa de rodadura y el cuarteo de la misma en las franjas situadas encima de las geomallas;

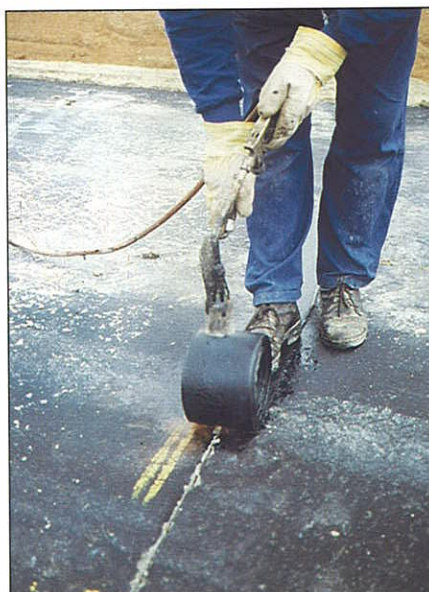
**Figura 3. Sevilla - Granada (hormigón compactado): protección de junta serrada con banda de betún modificado con elastómeros**

Antes de extender la capa de rodadura, las juntas se pontearon con una banda de 10 cm de ancho y 5 mm de espesor, constituida por una armadura de poliéster embebida en betún elástico (fig. 3, en la página anterior).

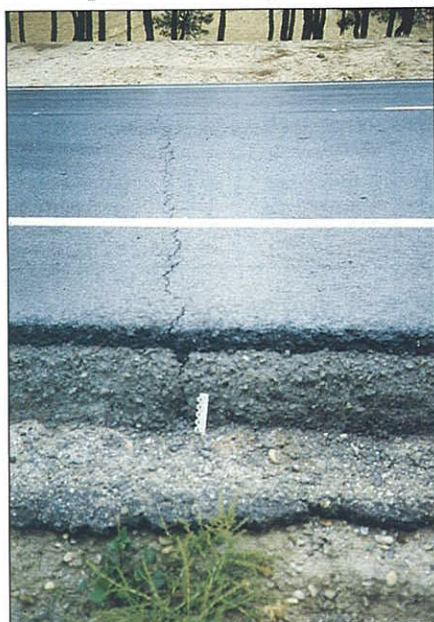
Figura 6. Sanchidrián - San Pedro del Arroyo: junta reflejada

Ninguno de los sistemas ensayados se ha mostrado eficaz para evitar la reflexión de fisuras (fig. 6). En la mayoría de los casos, al cabo del segundo invierno se habían reflejado la totalidad de las fisuras, como puede verse en la Tabla 3; y al cabo del cuarto invierno, solamente en el tramo con sistema bicapa no se había alcanzado el 100% de reflexión, si bien el porcentaje de fisuración era muy importante (50%). Estos malos resultados hay que atribuirlos a los siguientes factores:

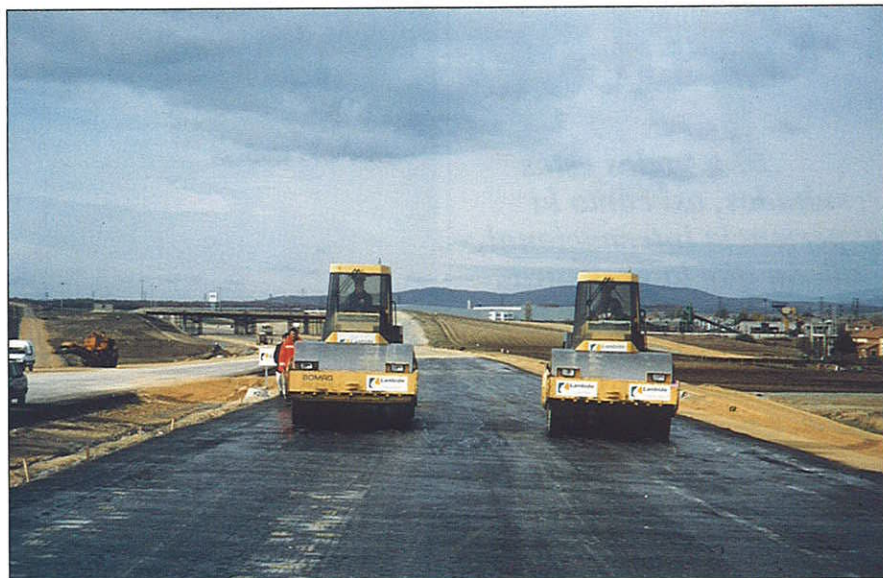
Para forzar la apertura de las juntas, una parte de ellas se sometió al efecto de un rodillo vibrante pesado al día siguiente de su ejecución (fig. 12). Todavía no han podido extraerse conclusiones de esta prueba. Mucho más concluyentes han sido las roturas de una serie de testigos (fig. 13), que han mostrado que, al igual que en Irurzun, las juntas creadas mediante este sistema suponen una notable debilitación de la capa de gravacemento, con una disminución de las resistencias a tracción indirecta del orden del 50% (6 MPa a 28 días en testigos con juntas, frente a 12 MPa en los testigos sin juntas). Al respecto, hay que mencionar que en otros ensayos similares realizados en testigos extraídos del hormigón compactado del último tramo de la autovía Jaén - Torredonjimeno, dicha relación de resistencias estuvo comprendida entre el 60 y el 75%. Es conveniente recordar que en esta autovía las juntas en fresco se crearon con una cuchilla soldada a una placa vibrante, con una profundidad que alcanzaba únicamente un tercio del espesor total de la capa. Por otra parte, la emulsión que se vertía en el surco formado en el material fresco tampoco podía penetrar más allá de dicha profundidad.

Figura 12. N - I, Salvatierra: paso de rodillos sobre la gravacemento endurecida para forzar la apertura de las juntas creadas en fresco

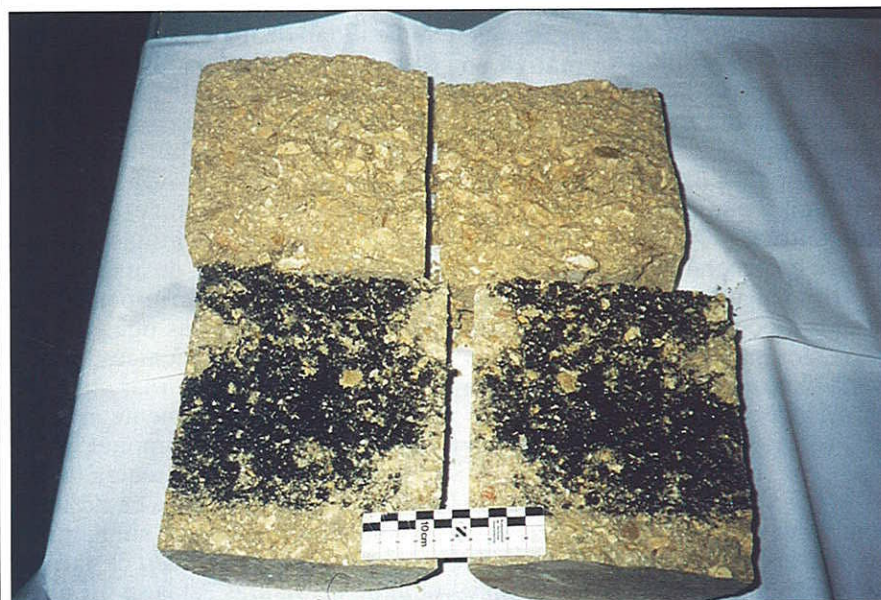
Figura 13. N - I, Salvatierra: testigos extraídos de una junta (con mancha de emulsión) y de una zona entre juntas, después de haber sido ensayados a tracción indirecta
