## Comportamiento de los sistemas de drenaje de pavimentos de hormigón en España

Por M.D. CANCELA REY  
Dr. Ingeniero de Caminos,  
Canales y Puertos

Se han utilizado tres sistemas de drenaje del firme: arcenes drenantes, tubos ranurados y bases drenantes. En este artículo se realiza una descripción de los sistemas utilizados en España entre 1978 y 1991, así como un análisis de su comportamiento.

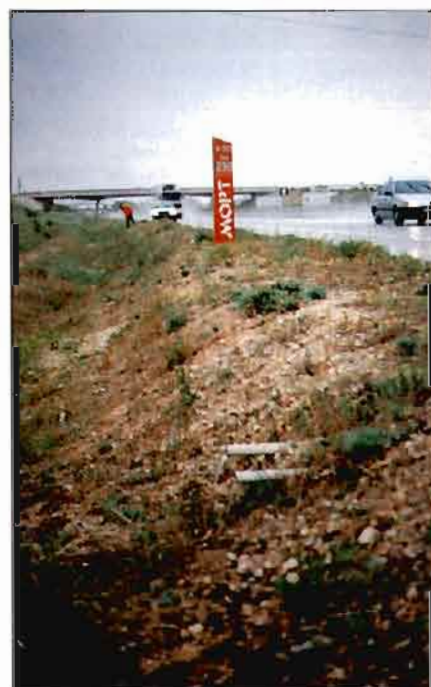
Foto 2. Salida de agua a través de los tubos ranurados en un día de lluvia, en N-301, La Roda-Albacete. (Cortesía de D. Isidoro Picazo).

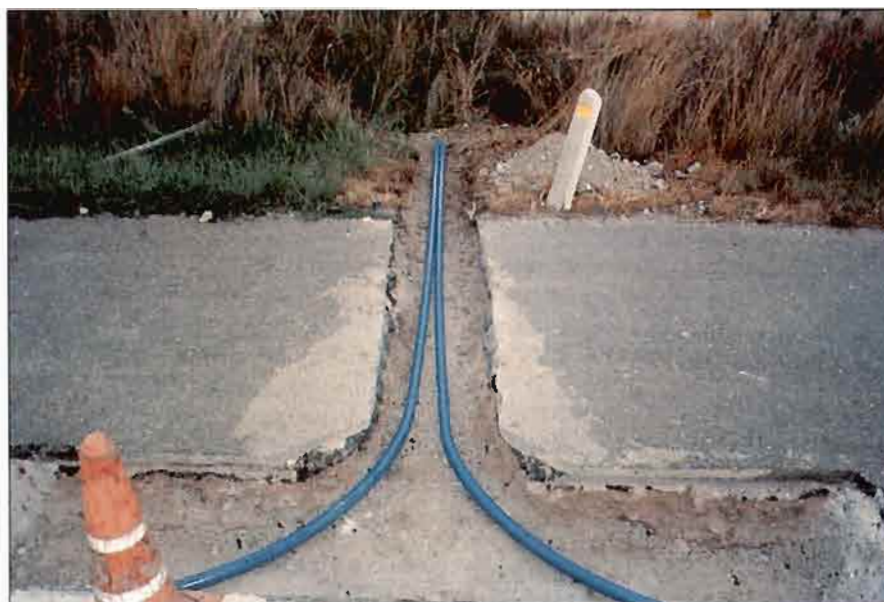
Foto 1. Detalle de la doble salida para la limpieza de los tubos ranurados.

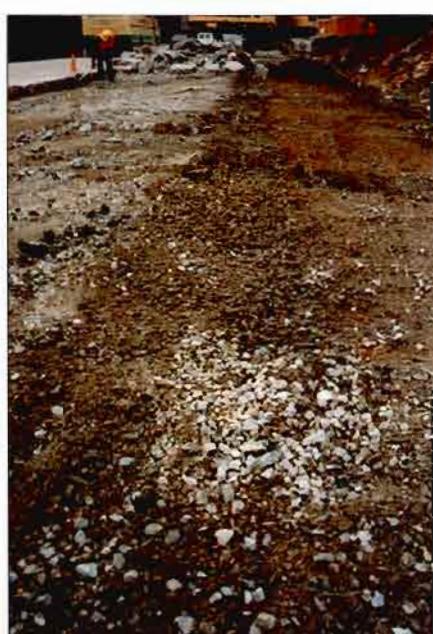
Las cualidades drenantes del material eran inicialmente muy buenas; pero, al no estar protegido el hormigón poroso por un geotextil adecuado, ni haberse dispuesto salidas transversales dobles que permitiesen la limpieza periódica del sistema de drenaje, se produjo una rápida colmatación de los tubos y del hormigón poroso. La falta de drenaje, unida a una explanada arcillosa y a un elevado tráfico pesado, provocó un bombeo de finos en varios tramos, acompañado de la rotura de losas, que tuvieron

que ser demolidas y sustituidas, en algunos casos, por mezclas bituminosas de espesor completo. Las fotografías 3 a 6 muestran el estado del dren longitudinal, al ser descubierto durante las reparaciones del año 1991. Se observa que aparece, en algunos tramos, totalmente colmatado por los finos de la explanada. Asimismo, que los tubos colectores de las aguas aparecen totalmente rellenos por el material de la explanada. Se aprecia, además, el intenso proceso de bombeo de finos al que se sometieron las losas de hormigón.

Foto 4. Detalle de la zahorra drenante del arcén, en la variante de Despeñaperros. El material drenante aparece totalmente colmatado por los finos de la explanada. (1991).

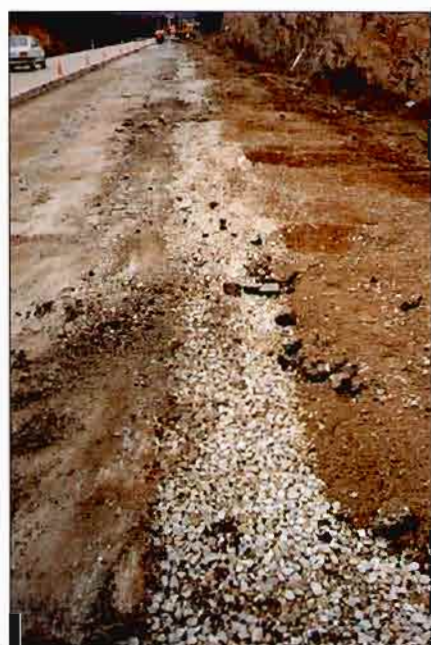
Foto 3. Detalle de la zahorra drenante del arcén en Despeñaperros, al ser descubierta en 1991. (Obsérvese el buen estado del material).

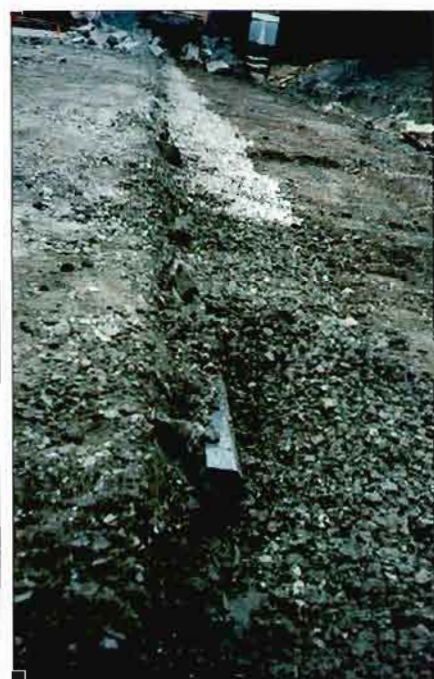
Foto 5. Detalle del dren y el tubo colector, colmatado por los finos de la explanada. (1991).

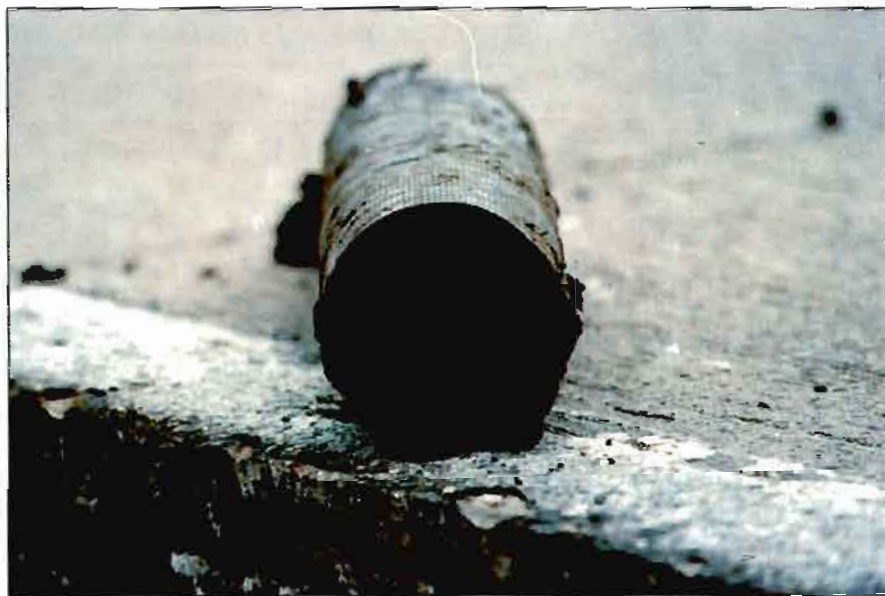
Foto 6. Detalle del tubo colector, con toda la sección rellena de los finos procedentes de la explanada.

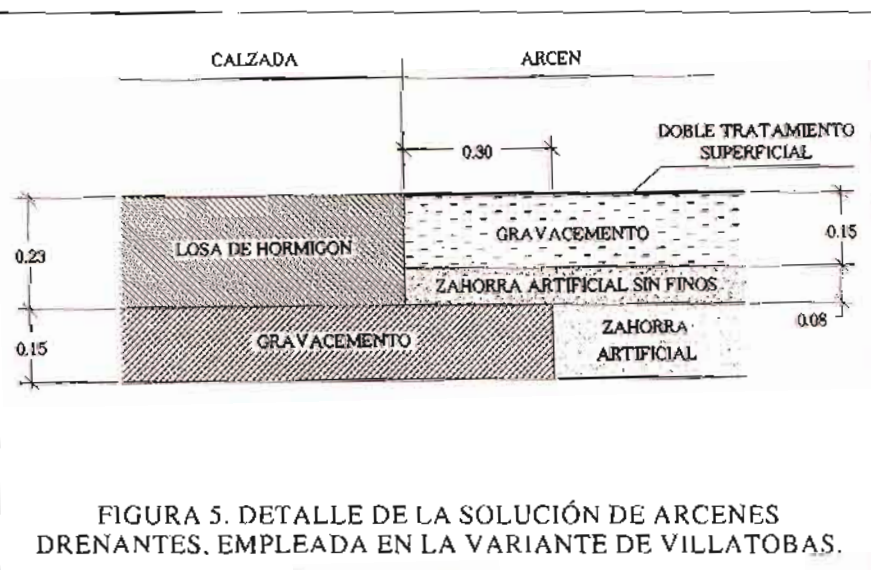
FIGURA 5. DETALLE DE LA SOLUCIÓN DE ARCENES DRENANTES, EMPLEADA EN LA VARIANTE DE VILLATOBAS.

Esta solución presentaba la ventaja de su economía, pero su funcionamiento en la práctica no fue correcto. La zahorra presentaba unas buenas cualidades drenantes, pero las operaciones de limpieza de las cunetas y arcenes, realizadas con motoniveladora, cegaron la salida de la zahorra drenante hacia el exterior, con lo cual el agua quedó retenida bajo el firme. Esta agua bajo el firme, y la naturaleza arcillosa de la explanada, provocaron en determinados tramos un intenso bombeo de finos, que dio lugar

a los primeros síntomas de escalonamiento de losas. Como medidas de rehabilitación se tomaron las siguientes: instalación de tubos de drenaje en los arcenes, reconstrucción de algunas losas, serrado de losas largas aún no fisuradas, y sellado de juntas y grietas.

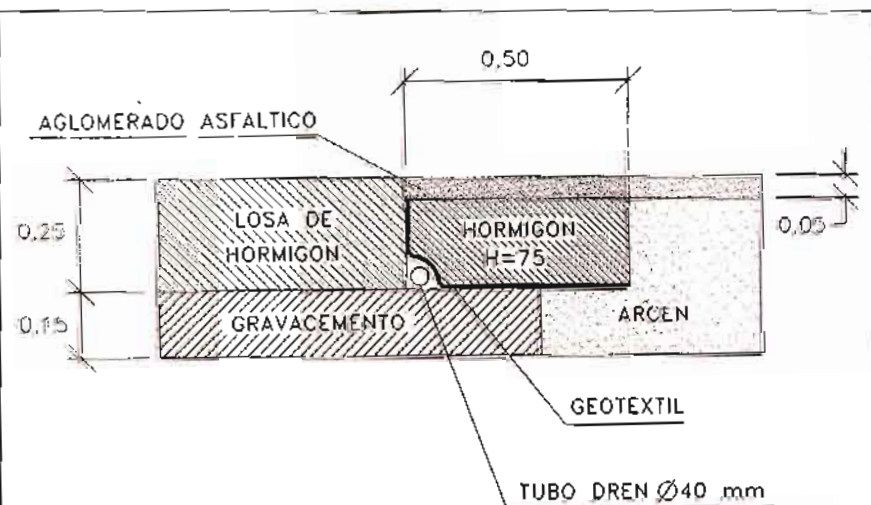
FIGURA 6. SISTEMA DE DRENAJE LONGITUDINAL DEL FIRME EN AUTOPISTA A-7, PARA TRAMOS EN SERVICIO.

La solución empleada en ellos consistió en la instalación de una zanja drenante en el pavimento, dotada de un dren de 50 mm de diámetro, ranurado a 120°, y un relleno de hormigón, que, a su vez, estaba envuelto en un geotextil, para evitar contaminaciones. Se dispusieron salidas curvas laterales dobles cada 150 m, para permitir la limpieza del drenaje. Esta solución se extendió con carácter preventivo al resto de los tramos en servicio, presentaron o no di-

El resultado obtenido, tras la instalación del dren longitudinal en los tramos en servicio, es función de lo avanzado del proceso de entrada de finos del arcén a la interfase losa-base, y de la erosión de ésta última por el agua que penetra por las juntas, con producción a su vez de más finos. Así, en los citados tramos Puzol-Castellón y Amposta-Salou, en los que el dren se instaló con el deterioro ya iniciado, la solución fue positiva en un 70% de las zonas instaladas; mientras que, en el 30% restante, el proceso llegó a hacerse más lento, e incluso a detenerse en algunas zonas; pero volvió a reproducirse al cabo de unos años y, en algunos casos, con mayor intensidad. Sin embargo, en los demás tramos en los que no se había producido deterioro alguno, y en los que el dren se instaló como medida preventiva con la autopista en servicio, el resultado fue plenamente satisfactorio.

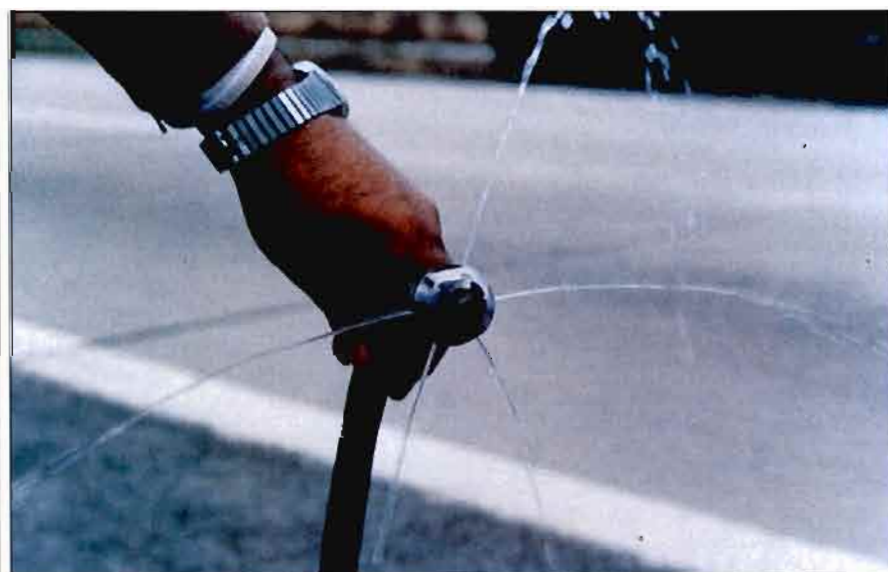
Foto 7. Detalle del equipo para la limpieza de los tubos ranurados.

avance de forma adecuada, impulsadas por agua a presión. Las mangueras penetran por las salidas mencionadas, y recorren el tubo entre cada dos de ellas, limpiándolo mediante el agua a presión y el propio avance de la manguera. Las fotografías 7 y 8 ilustran el proceso de limpieza.

Esta operación requiere ser controlada, con objeto de evitar que se produzcan roturas en el dren.

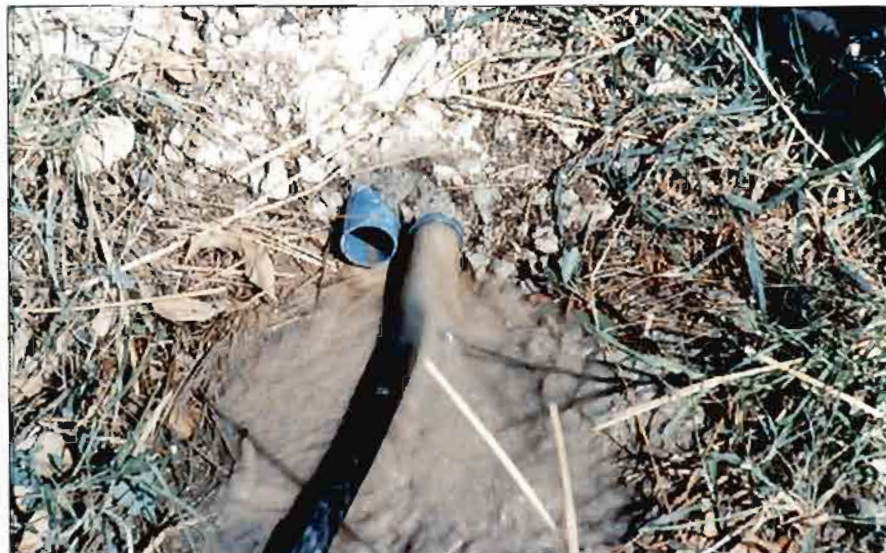
Foto 8. Detalle de la operación de limpieza de los tubos ranurados.
