## **SESIÓN 1. INSPECCIONES SISTEMÁTICAS DE OBRAS DE PASO** ***Inspecciones Básicas - COEX***

Código OA-0005-004+900 Carretera A-5 P.K. 24+900 Denominación Puente sobre la A-5 en el P.K. 24+900

**INSPECCIÓN BÁSICA**

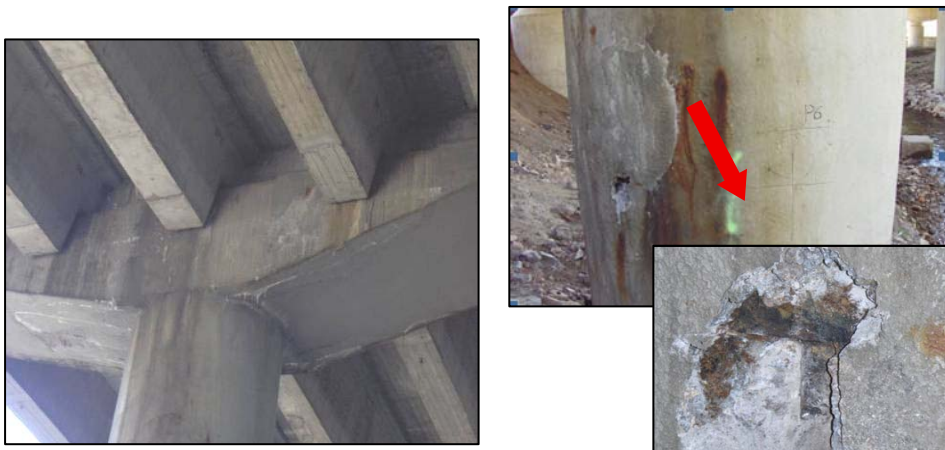
*Efectos de la corrosión por cloruros en una pila con sales fundentes*

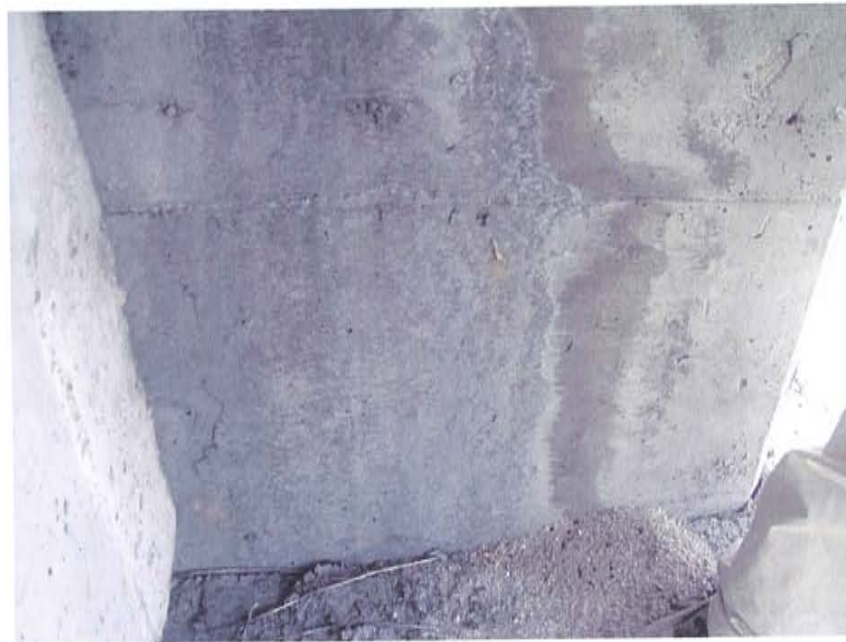
Fotografía 47

| DAÑO | NO | SI | ESTADO | | | OBSERVACIONES | FOTOGRAFÍAS |
|---|---|---|---|---|---|---|---|
| Humedades/eflorescencias | | X | X | | | En los bordes del voladizo por ausencia de goterón. | 47 |

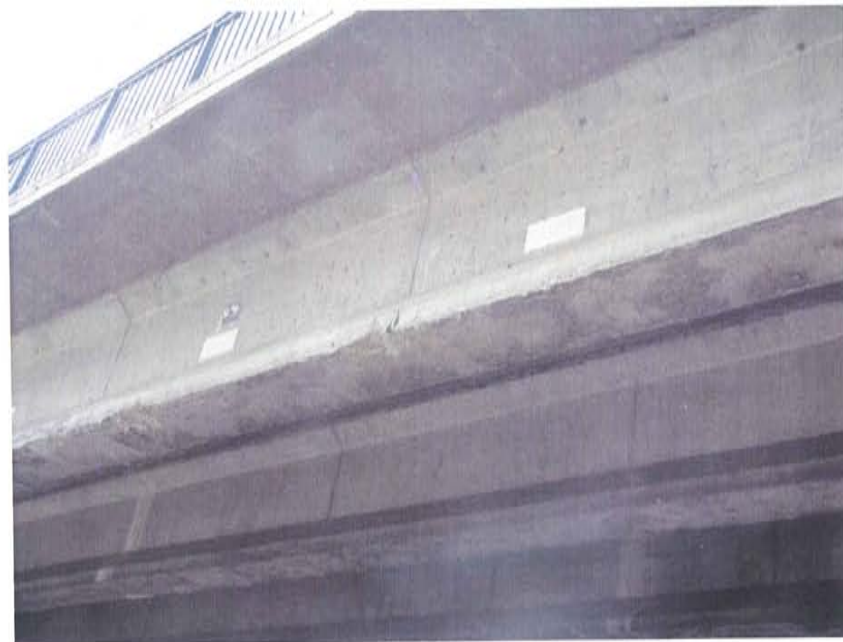
Fotografía 57

| DAÑO | NO | SI | ESTADO | | | OBSERVACIONES | FOTOGRAFÍAS |
|---|---|---|---|---|---|---|---|
| Golpes/desconchones/roturas/pérdida/desplazamiento de piezas | | X | X | | | Pequeño desmoronamiento por golpe en la viga de borde. | 57 |

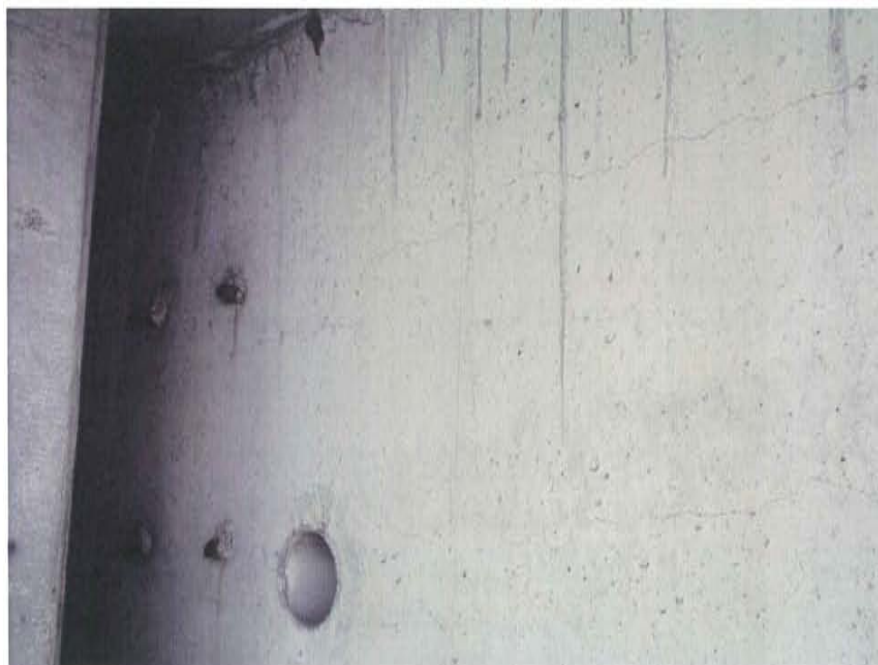
Fotografía 61

| DAÑO | NO | SI | ESTADO | | | OBSERVACIONES | FOTOGRAFÍAS |
|---|---|---|---|---|---|---|---|
| Fisuras/grietas | | X | | X | | De dos tipos: - En el voladizo (foto 5) - En las vigas (foto 61) | 5, 61 |

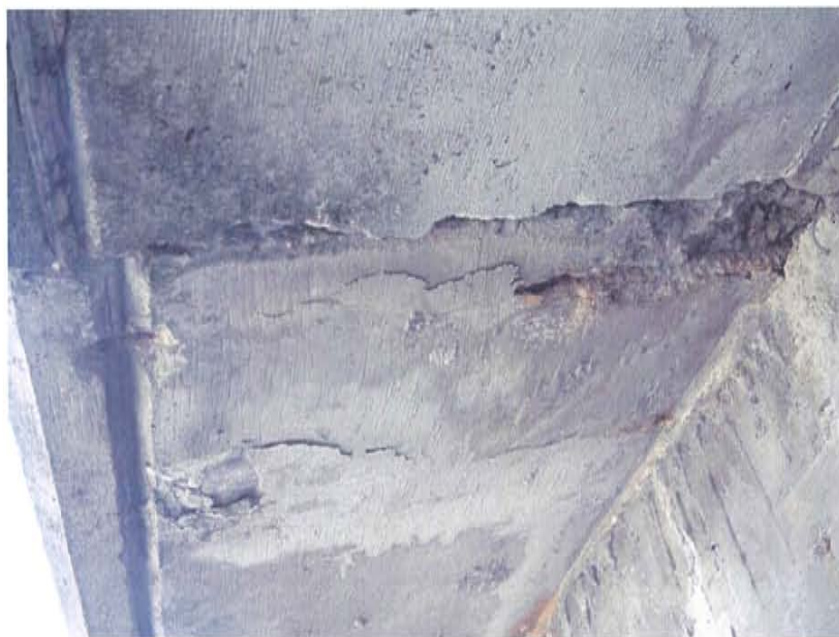
Fotografía 7

| DAÑO | NO | SI | ESTADO | | | OBSERVACIONES | FOTOGRAFÍAS |
|---|---|---|---|---|---|---|---|
| Armaduras vistas/corroidas/rotas | | X | | X | | Corrosión de armaduras debido al agua que se filtra por la junta. | 7, |

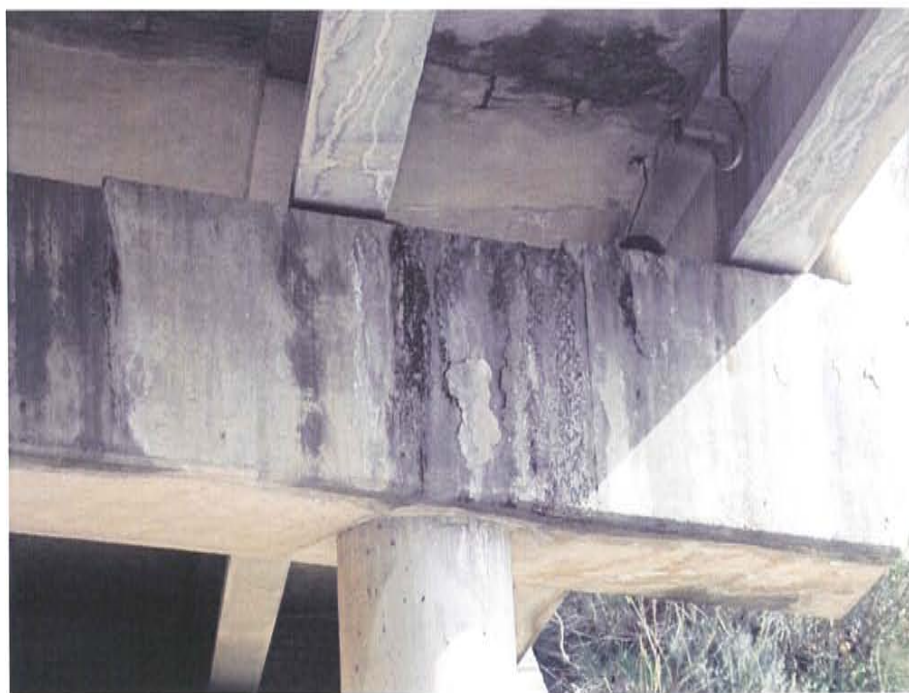
Fotografía 16

| DAÑO | NO | SI | ESTADO | | | OBSERVACIONES | FOTOGRAFÍAS |
|---|---|---|---|---|---|---|---|
| Humedades/eflorescencias | | X | | X | | Manchas de humedad en el cargadero por el agua que se filtra por las juntas | 16 |

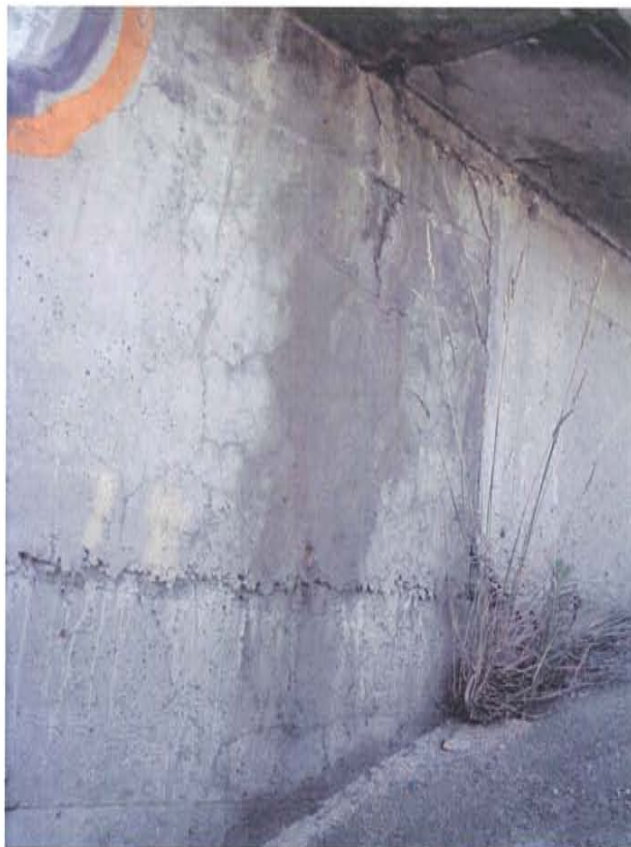
Fotografía 10

| DAÑO | NO | SI | ESTADO | | | OBSERVACIONES | FOTOGRAFÍAS |
|---|---|---|---|---|---|---|---|
| Humedades/eflorescencias | | X | X | | | | 10 |

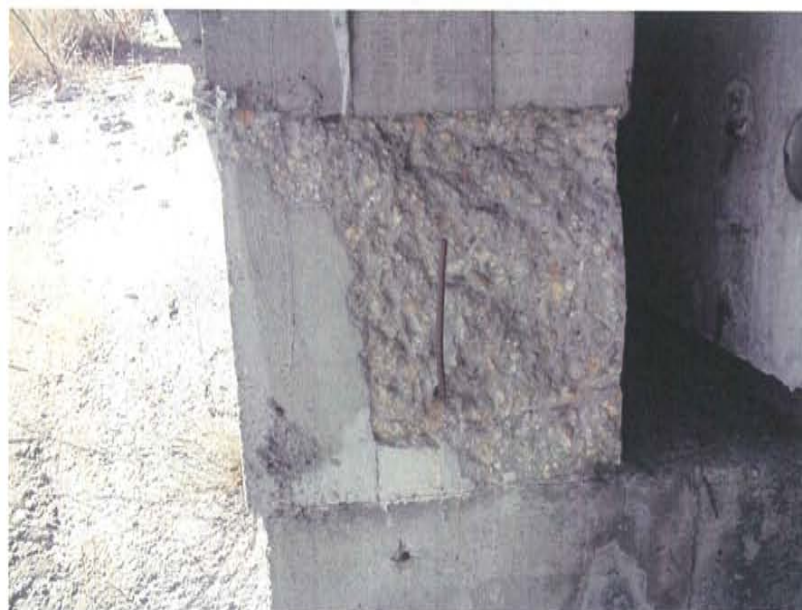
Fotografía 28

| DAÑO | NO | SI | ESTADO | | | OBSERVACIONES | FOTOGRAFÍAS |
|---|---|---|---|---|---|---|---|
| Golpes/desconchones/roturas/pérdida/desplazamiento de piezas | | X | | X | | Desconchón en armadura vista | 28 |

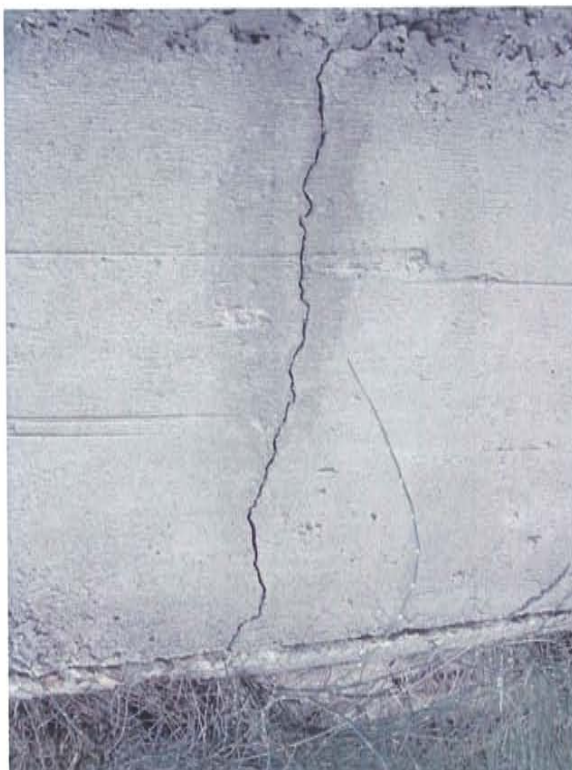
Fotografía 58

| DAÑO | NO | SI | ESTADO | | | OBSERVACIONES | FOTOGRAFÍAS |
|---|---|---|---|---|---|---|---|
| Fisuras/grietas | | X | | X | | Fisura vertical en la aleta | 58 |

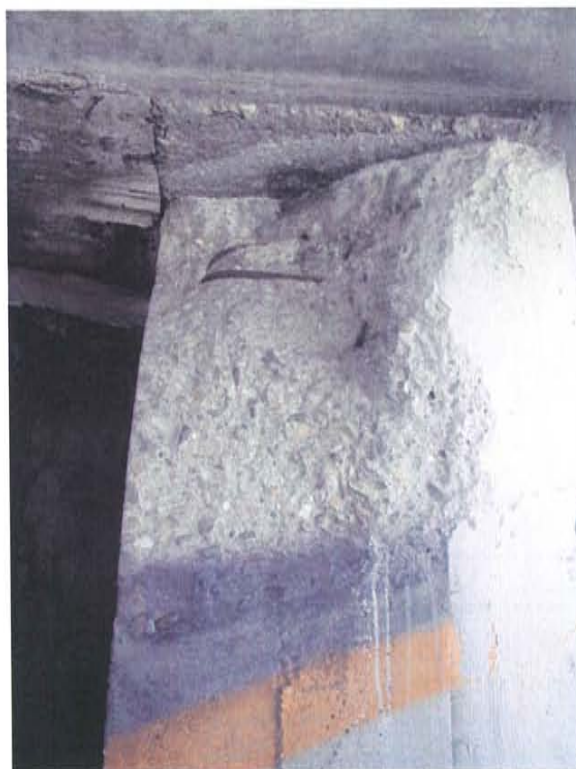
Fotografía 24

| DAÑO | NO | SI | ESTADO | | | OBSERVACIONES | FOTOGRAFÍAS |
|---|---|---|---|---|---|---|---|
| Armaduras vistas/corroidas/rotas | | X | | X | | Armaduras vistas en desconchones | 24 |

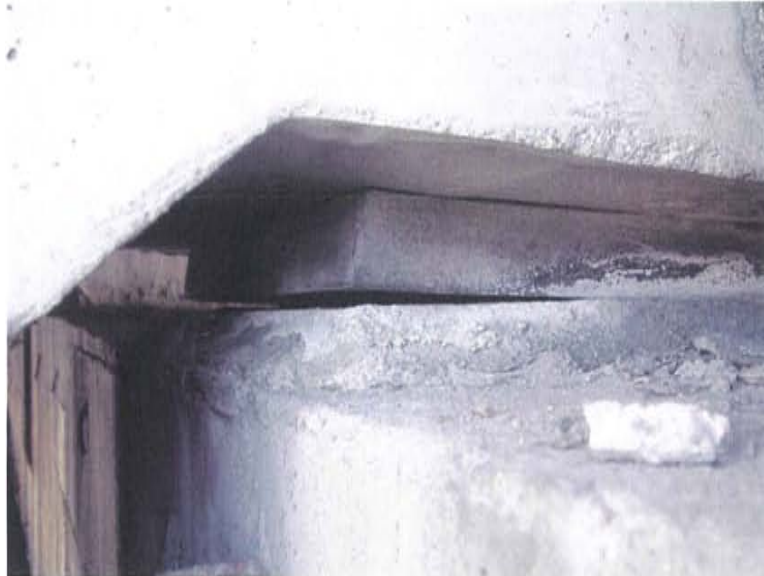
Fotografía 22

Motivo: Despegue de los apoyos de los estribos

| DAÑO | NO | SI | ESTADO | | | OBSERVACIONES | FOTOGRAFÍAS |
|---|---|---|---|---|---|---|---|
| Falta de contacto apoyo-estructura/rotura de pernos de anclaje | | X | | | X | los apoyos están despegados, pudiendo llegar a "escupir" si no se actúa. | 22 |

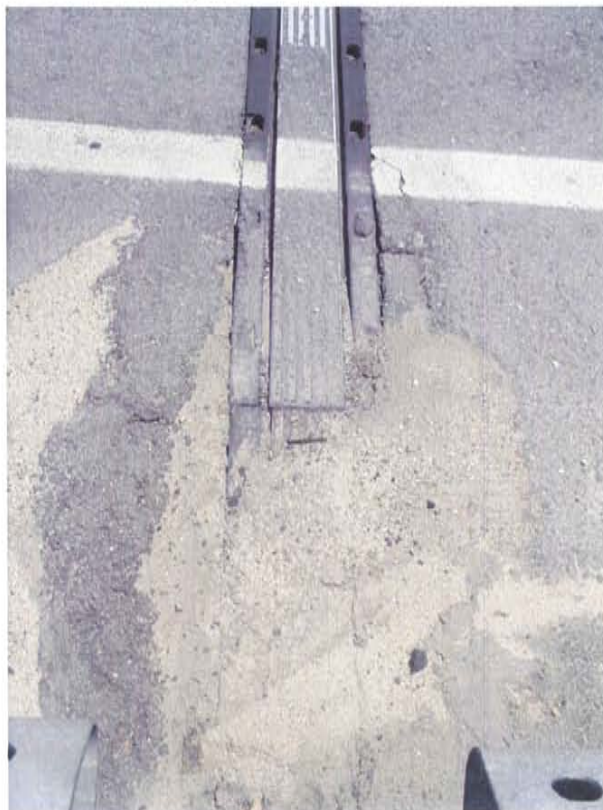
Fotografía 68

| DAÑO | NO | SI | ESTADO | | | OBSERVACIONES | FOTOGRAFÍAS |
|---|---|---|---|---|---|---|---|
| Bloqueo (pérdida de movilidad) | | X | | X | | la junta se encuentra atascada | 68 |

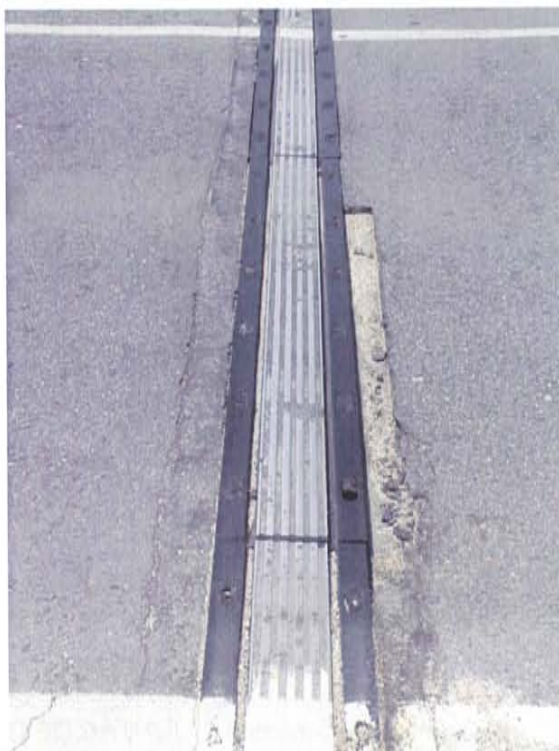
Fotografía 70

| DAÑO | NO | SI | ESTADO | | | OBSERVACIONES | FOTOGRAFÍAS |
|---|---|---|---|---|---|---|---|
| Flisuras/grietas/deterioro de los alrededores de la junta | | X | | X | | | 70 |

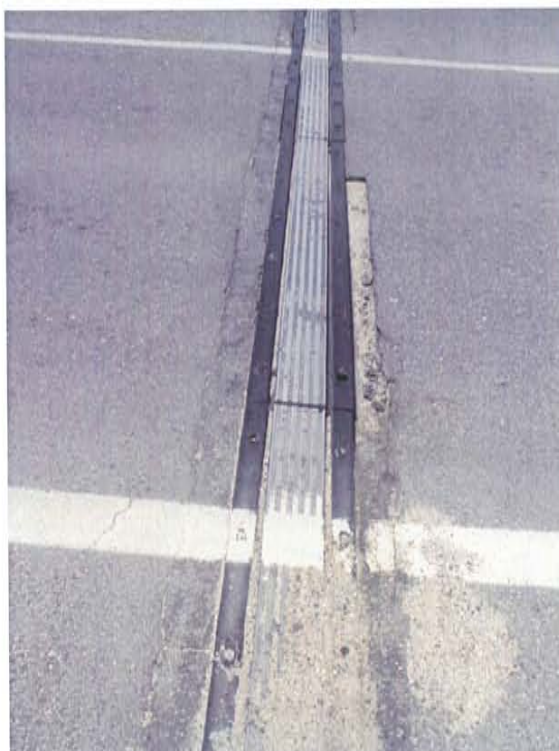
Fotografía 69

| DAÑO | NO | SI | ESTADO | | | OBSERVACIONES | FOTOGRAFÍAS |
|---|---|---|---|---|---|---|---|
| Fijación inadecuada a la estructura/falta de elementos de anclaje | | X | | X | | la junta ha perdido elementos de anclaje y se produce un "traqueteo" al pasar vehículos | 69 |

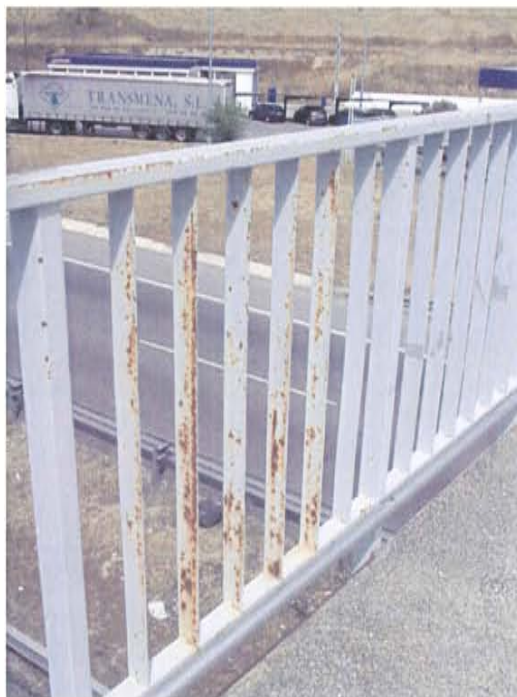
Fotografía 17

| DAÑO | NO | SI | ESTADO | | | OBSERVACIONES | FOTOGRAFÍAS |
|---|---|---|---|---|---|---|---|
| Corrosión de elementos/solidaduras | | X | | X | | | 17 |

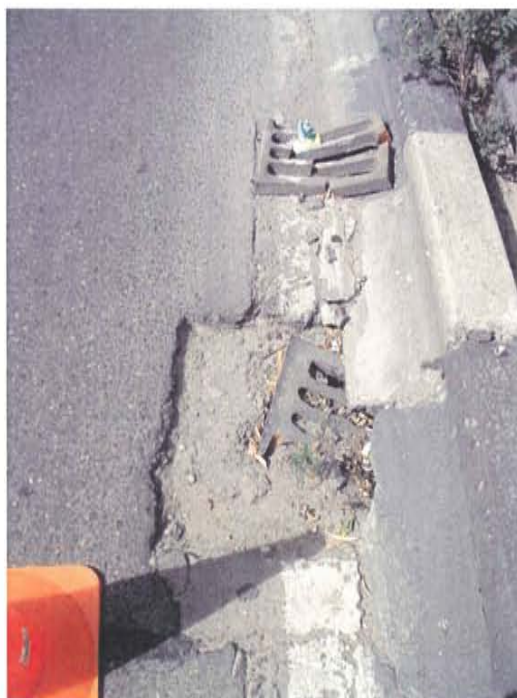
Fotografía 18

| DAÑO | NO | SI | ESTADO | | | OBSERVACIONES | FOTOGRAFÍAS |
|---|---|---|---|---|---|---|---|
| Sumideros/mechinales obstruidos | | X | | X | | | 18 |
