## Reunión de los Comités de la A.I.P.C.R.

### El viaducto "Fernández Casado" \*

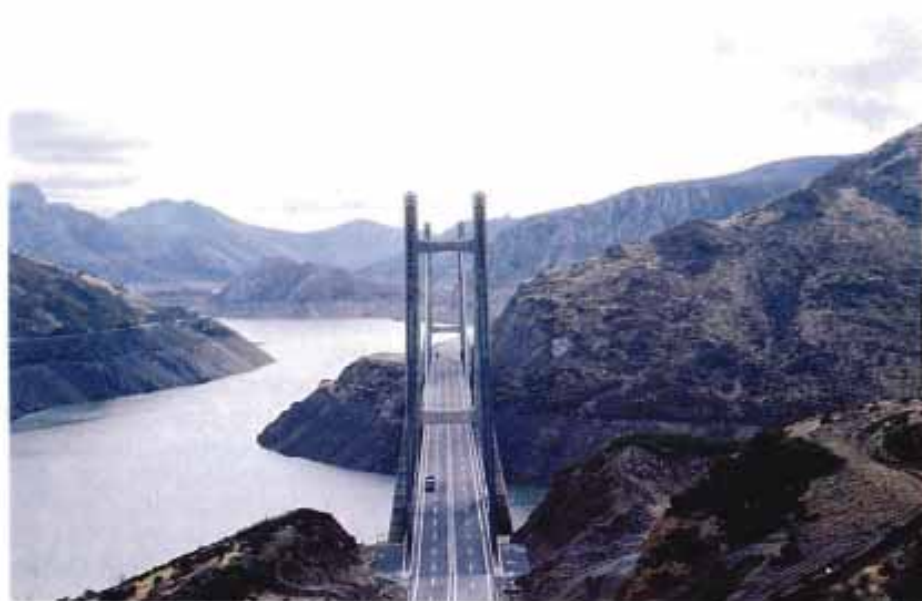
Viaducto Fernández Casado. Vista general

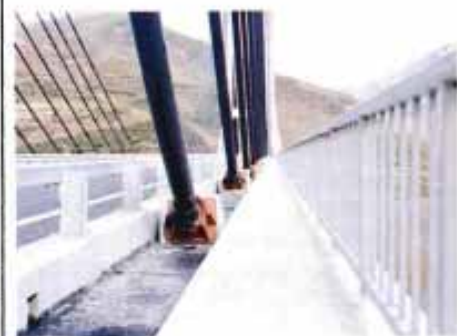
Vista parcial

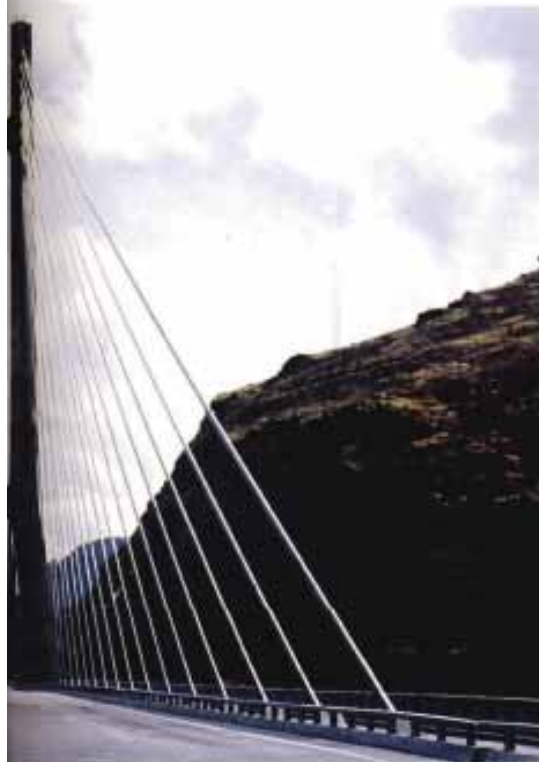
El Fernández Casado. Todo un record
