# Nuevos materiales anticondensación para la mejora de la visibilidad de las señales verticales de circulación

Por **MANUEL BLANCO FERNÁNDEZ** Dr. Ciencias Químicas **ÁNGEL CUEVAS GONZÁLEZ** Ldo. Ciencias Químicas y **FRANCISCA CASTILLO RUBÍ** Dra. Ciencias Químicas

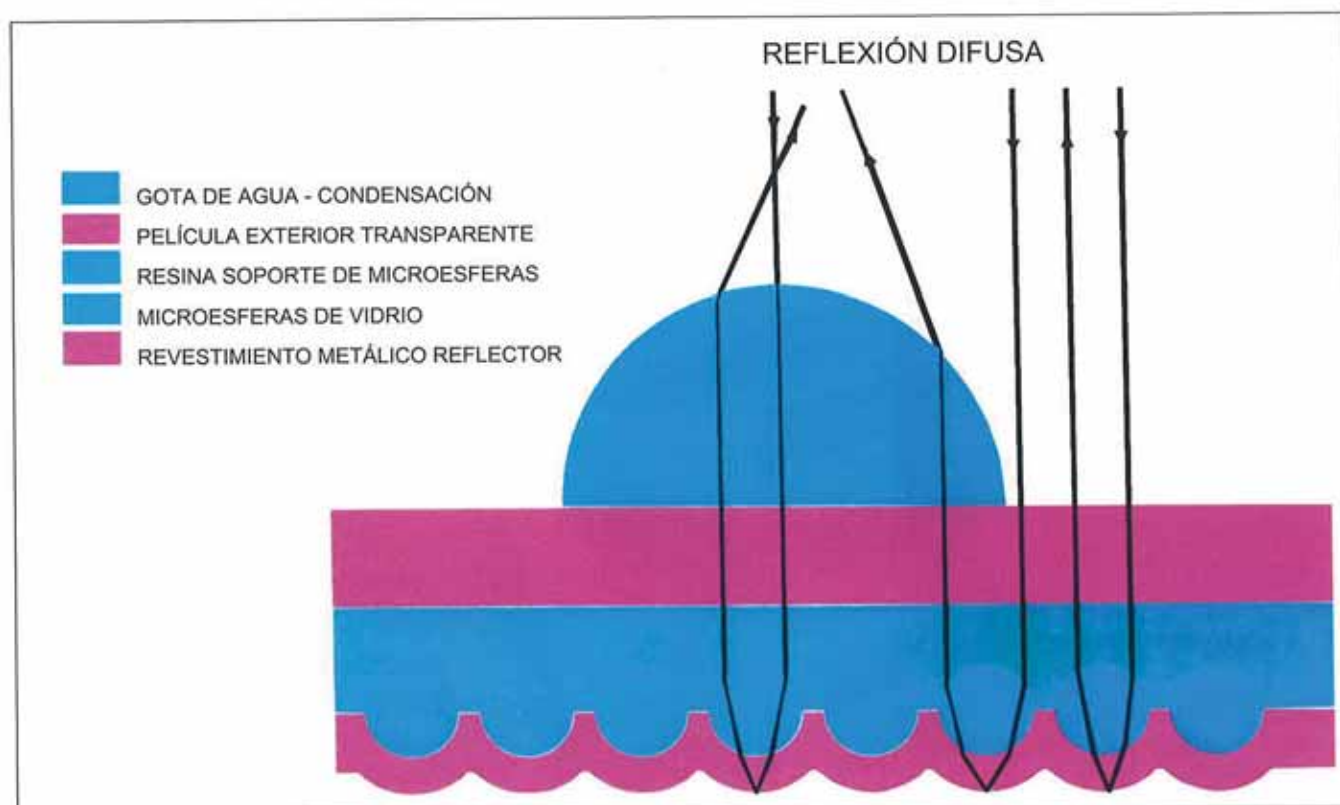
Figura 1. - Efecto de la condensación sobre una señal retrorreflectante

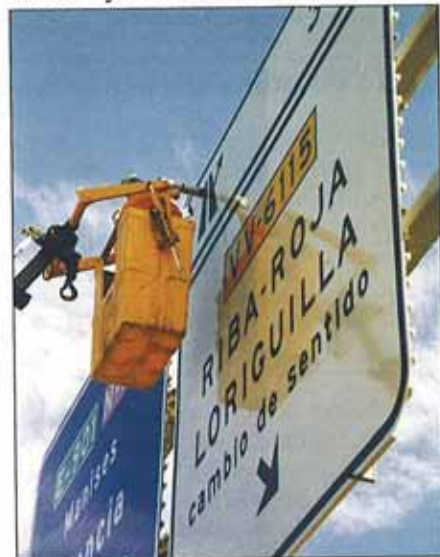
Figura 5. Determinación de las características de la señal instalada

El seguimiento del estado de la señal se realiza cuatrimestralmente. En la figura 5 se puede observar un momento de la evaluación.

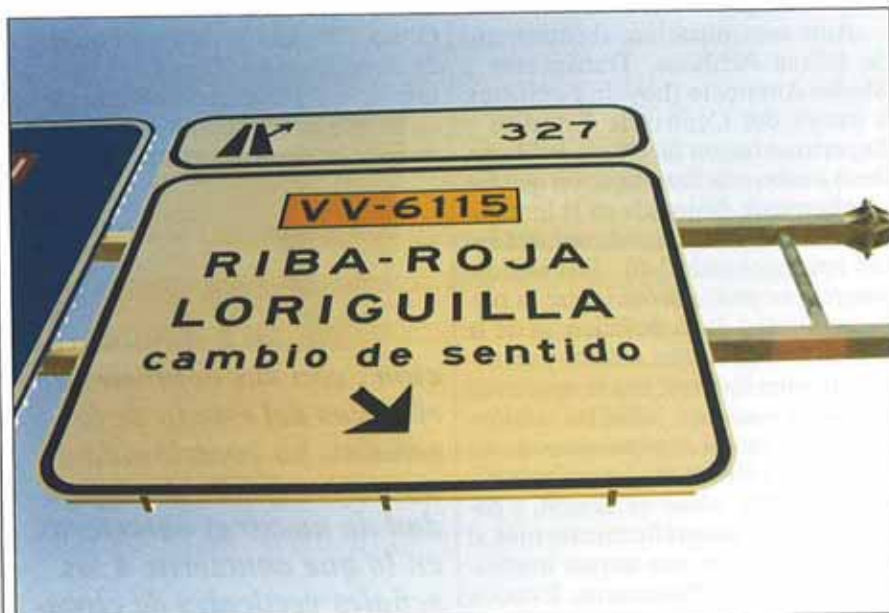
Figura 6. Aspecto de la señal

tamiento se obtiene en los materiales anti condensación, como se puede apreciar en la fotografía de la figura 6.
