TERRAPLÉN EXPERIMENTAL CONSTRUIDO CON NEUMÁTICOS TROCEADOS

Herminia Cano, José Estaire y Rafael Rodríguez Laboratorio de Geotecnia - CEDEX

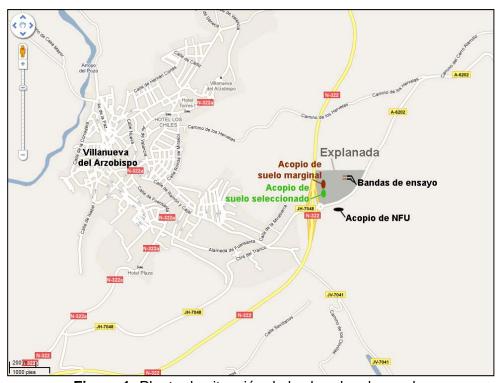
Figura 1: Planta de situación de las bandas de prueba

Las bandas de prueba se han llevado a cabo en un emplazamiento próximo al tramo de Villacarrillo a Villanueva del Arzobispo de la Autovía Linares – Albacete (A-32), donde estaba prevista la ejecución de varias secciones en terraplén ejecutadas con NFU y mezclas de NFU con suelo. En la Figura 1 se muestra la planta de situación de las bandas de prueba.

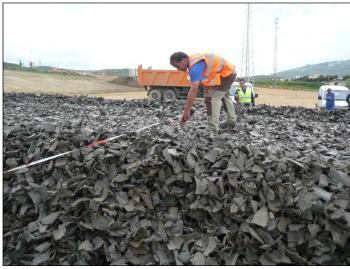
Fotografía 2: Operaciones de control de topografía

El control de la compactación se llevó a cabo mediante topografía, controlando 20 puntos de una malla previamente diseñada, de 2 x 18 m. Los puntos para el control se colocaron en el centro de la banda a los 5, 7, 9, 11, 13 y 15 m de la longitud de su eje longitudinal medio y a los 4, 6, 8, 10, 12, 14 y 16 m de la longitud de la banda, separados 1 m del eje central. Además, se establecieron líneas de control en el suelo a ambos lados de las bandas para el control topográfico de la explanada.

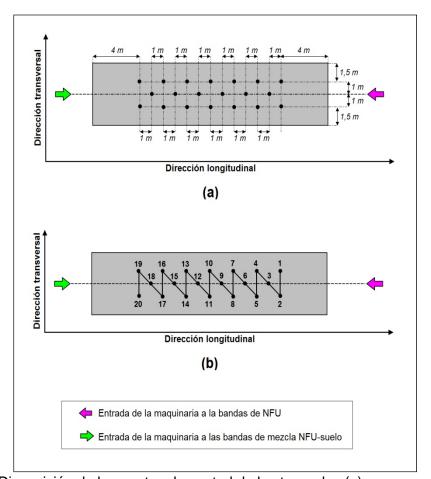
Figura 2: Disposición de los puntos de control de las tongadas (a) y su numeración (b)

En la Tabla 2 se recogen las pasadas de compactador en las que se tomaron lecturas topográficas y en la Figura 2 se muestra la distribución de los puntos y la numeración asignada.

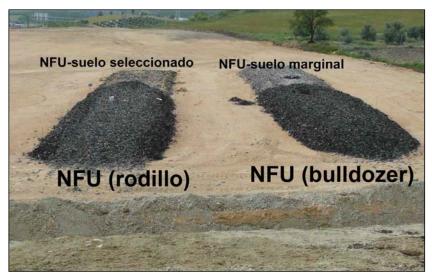
Fotografía 3: Vista general de la explanada con las cuatro bandas de prueba.

En la Fotografía nº 3 se muestra una vista general de las cuatro bandas al finalizar su ejecución.

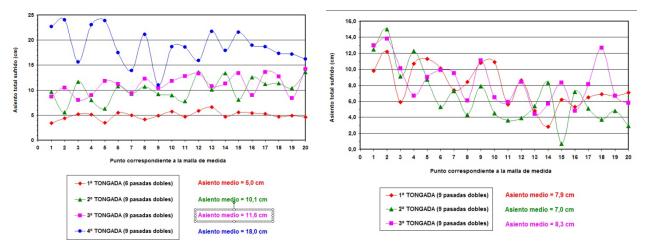
Figura 3: Asientos totales de los puntos de control en cada tongada. Banda de NFU sin mezclar compactada con rodillo liso.

Figura 4: Asientos totales de los puntos de control en cada tongada. Banda de NFU con material marginal compactada con rodillo liso.

Figura 5: Asientos totales de los puntos de control en cada tongada. Banda de NFU sin mezclar compactada con bulldozer.

En las figuras 3 y 4 se muestran los gráficos de asientos para el caso de la banda de prueba de NFU sin mezclar, compactadas con rodillo liso vibratorio y con bulldozer, y, en la figura 5 el caso de NFU sin mezclar compactado con bulldozer. No se recoge el caso de NFU mezclado con suelo y compactado con bulldozer porque no se completó la misma.

Como puede observarse en las figuras 3 y 5 la dispersión de los resultados crece con el número de tongada, (los asientos sufridos por la primera tongada son claramente más uniformes que en el resto de las tongadas, debido probablemente a que esta primera tongada apoya sobre un cimiento firme) hecho que no se observa en el caso de los NFU mezclados donde la fuerte dispersión de datos es similar en todas las tongadas.

En términos de asientos, el valor medio en el caso de NFU sin mezclar compactado con rodillo liso resultó ser: 5; 10,1; 11,6 y 18 cm respectivamente para cada una de las cuatro tongadas en las que se compactó, lo que en términos de deformación vertical acumulada referida a todo el espesor de tongada, resulta de 16,7% 25,9%, 33,7% y 45,3% respectivamente. El asiento total medido fue de 44,7cm, para una altura inicial total de 143 cm, lo que corresponde a una deformación vertical del 31,2%. Con estos resultados se puede indicar que el esfuerzo de compactación se extiende claramente a las tongadas subyacentes, ya que éstas también sufren asientos cuando se produce la compactación de una capa superior.

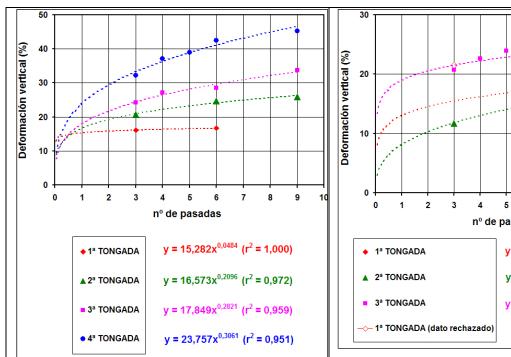
Figura 6: Relaciones matemáticas entre la deformación vertical y el número de pasadas de compactador para el ensayo de la banda de NFU compactada con rodillo liso vibratorio

nº de pasadas $y = 12,986x^{0,1579}$ ($r^2 = 1,000$) $y = 8,1063x^{0,3385}$ ($r^2 = 0,999$) $y = 18,941x^{0,115}$ ($r^2 = 0,652$)

Por otra parte, para facilitar la interpretación, los datos y resultados se representaron en gráficos, dibujando las curvas de evolución de las deformaciones en función del número de pasadas de compactador para cada una de las tongadas ensayadas. De forma complementaria, se ajustaron los valores medidos mediante expresiones potenciales para poder analizar analíticamente la tendencia en la evolución de los valores de la deformación en función del número de pasadas de compactador. Dichos ajustes se muestran en las figuras 6 y 7, correspondientes respectivamente a las dos bandas compactadas con rodillo liso. No se incluye la banda de NFU sin mezclar compactada con rodillo liso ya que los ajustes resultaron dispares y arrojan escasa información.
