COMPORTAMIENTO DE TERRAPLENES SOBRE TERRENOS DE TURBAS EN LA LÍNEA FERROVIARIA SILLA – GANDÍA. ESTUDIO GEOTÉCNICO DE LA PLATAFORMA ENTRE LOS PP.KK. 45+200 A 47+200

En este trabajo se va abordar el estudio geológico-geotécnico realizado para estudiar los problemas producidos en la plataforma de la línea de FF.CC. Silla – Gandía entre los PP.KK. 45+200 a 47+200. El tramo de línea estudiado se encuentra afectado por importantes procesos de asiento del terreno natural, los cuales dan lugar a desnivelaciones, baches y defectos de alineamiento de la vía. Esto obliga a llevar a cabo sucesivas operaciones de mantenimiento, que consisten principalmente en la nivelación de vía (trabajos que se efectúan varias a veces al año) y que hicieron necesario imponer una limitación de velocidad a 80 km/h. Como consecuencia de estos fenómenos aparecen grietas en el terraplén y la banqueta de balasto se empotra progresivamente en la plataforma, lo que a corto plazo puede provocar colapsos de la misma y deslizamientos en los taludes del terraplén.

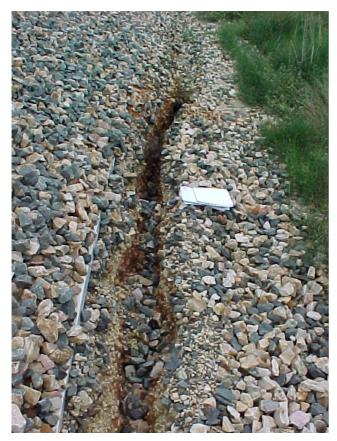
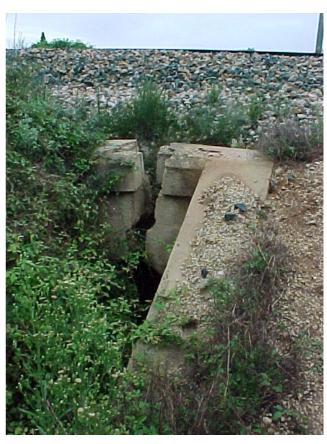
Figura 1.2: Vista de algunos de los procesos que afectan al terraplén.

Lado derecho. P.K. 46+400. Tubería de acero corrugado para el drenaje transversal del terraplén. Las boquillas del drenaje son de hormigón y en este caso se encuentra completamente agrietada.

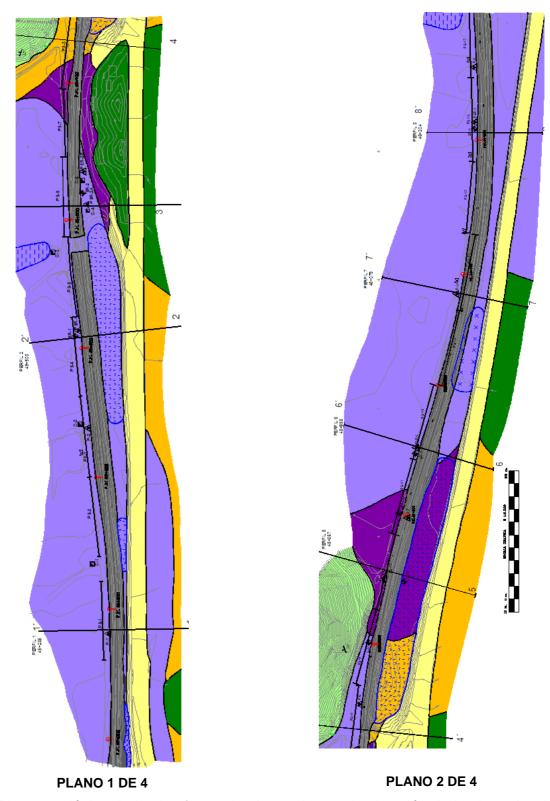
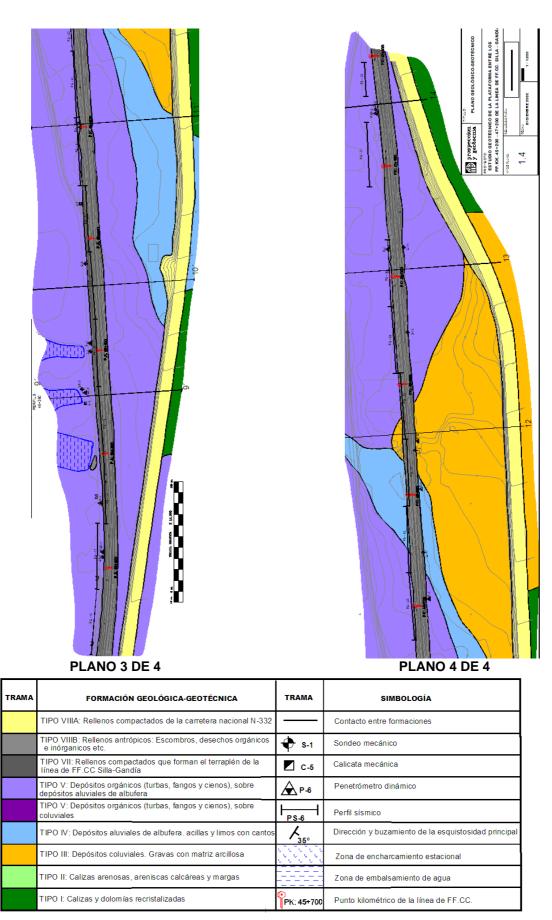
Figura 2.1: Planta geológica de la plataforma donde se observa la situación de las investigaciones realizadas.

Figura 2.1: Planta geológica de la plataforma donde se observa la situación de las investigaciones realizadas

□ Sustrato de edad Cretácico Superior, constituido por materiales calcáreos que afloran a ambos lados de la línea férrea entre los P.K. 45+550 a 45+900 (figura 2.1). Se pueden distinguir dos formaciones una más antigua y otra más moderna.

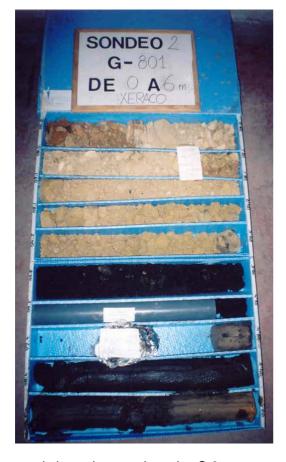
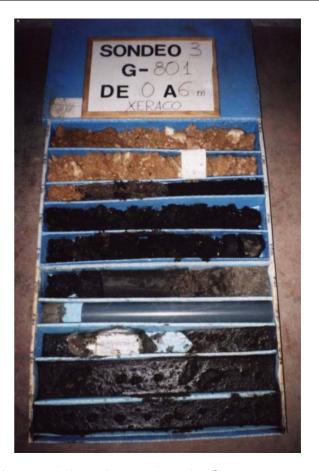
Figura 2.2: Ejemplo del material recuperado en los sondeos.

Aspecto de las turbas en el sondeo S-2

Aspecto de las turbas en el sondeo S-3

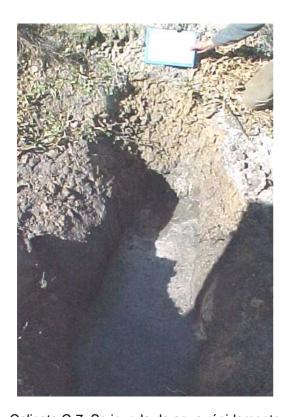
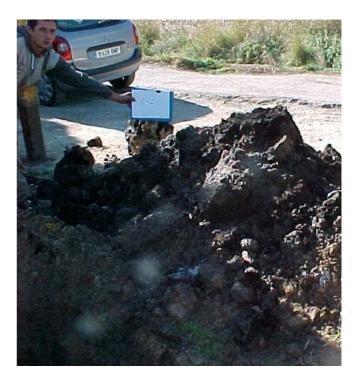
Aspecto de las turbas en la calicata C-6

Calicata C-7. Se inunda de agua rápidamente **Figura 2.3:** Ejemplo de calicatas mecánicas excavadas.

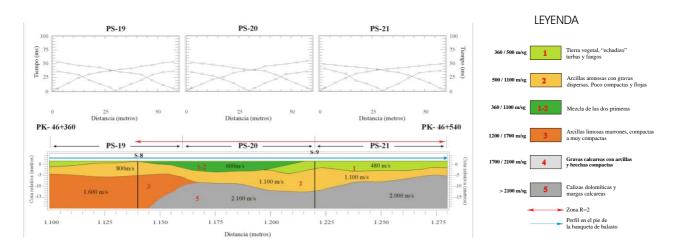
Prospección geofísica: Campaña de sísmica de refracción consistente en la realización de 32 perfiles situados en el margen izquierdo de la vía y que completan un total de 1.890 m de longitud, prácticamente todo el trazado de estudio. Se trata de un perfil sísmico continuo, realizado en secciones correlativas de 60 m. Esta pauta sólo se ha interrumpido en los perfiles PS-31 y PS-32 con inicio en los PP.KK. 47+080 y 47+165 y longitudes respectivas de 60 y 30 m (figura 2.4).

Figura 2.4: Ejemplo de perfil sísmico.

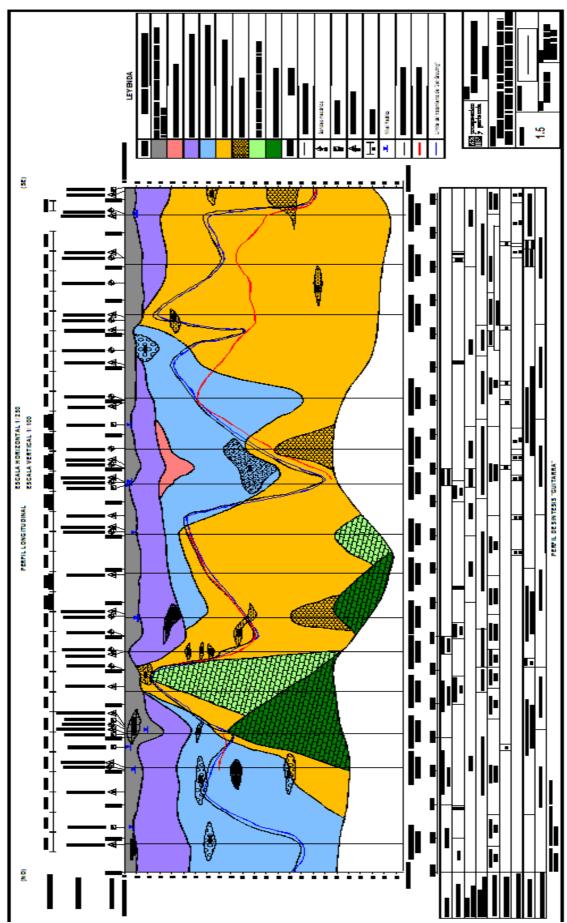
- ➤ Realización de un perfil de síntesis: Se trata de un perfil donde se reflejan los datos más significativos del estudio, (figura 2.5). En dicho perfil se representan los apartados que se describen a continuación: incidencias, nivelaciones, potencia de la banqueta de balasto, características geológico-geotécnicas de los materiales donde se asienta la plataforma, profundidad de rechazo, estado de los drenajes transversales, desperfectos en los elementos de la infraestructura ferroviaria, medidas de protección existentes, Orden de Prioridad de Actuación y etapas de actuación.

Figura 2.5: Perfil de síntesis longitudinal de la plataforma estudiada

Estudio pormenorizado de los datos de nivelaciones de vía (según los datos de INECO) entre los P.K. 45+300 al P.K. 47+300 desde el día 13-12-2001 al 13-01-2003, con el fin de localizar los puntos donde la vía presenta los mayores defectos de nivelación, que coinciden con las zonas de mayores hundimientos. De la comparación de los datos se han definio dos tipos de anomalía: por un lado zonas de hundimiento máximo de la vía en términos absolutos (donde la vía se encuentra a una cota topográfica inferior), y por otro zonas de desnivelación máxima tanto en sentido positivo como negativo en el periodo de observación (13-12-2001 al 13-01-2003). Las zonas de hundimiento máximo corresponden a aquellos tramos en los que se han producido mayores asientos a lo largo del tiempo y en la actualidad constituyen zonas deprimidas respecto al resto de la vía en el área de estudio. Las zonas de desnivelación máxima son aquellas que han sufrido mayores diferencias de cota en el periodo de observación estudiado (Cuadro 2.4 y figura 2.5).

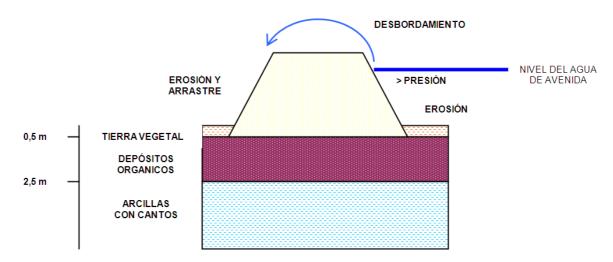
Figura 7.1: Efectos del agua en las inundaciones del terraplén.

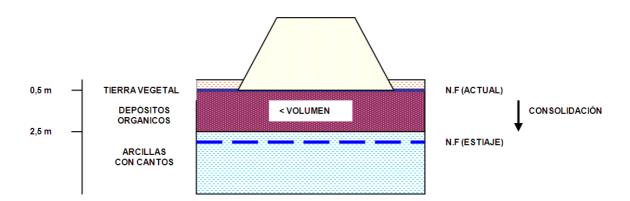
Parámetros geotécnicos: Los asientos que se producen se deben a la alta deformabilidad del estrato superior de turba como consecuencia de su baja capacidad portante, fenómeno agravado por efecto de los sucesivos ciclos estacionales de saturación-secado del terreno (ascensos y descensos del nivel freático). La baja capacidad portante de las turbas da lugar a un hundimiento progresivo de las mismas bajo el peso del terraplén. Las oscilaciones del nivel freático causan un proceso de consolidación con una disminución de volumen importante (descenso del nivel freático) y un proceso de hinchamiento (ascenso del nivel freático) con aumento de volumen. Este fenómeno es cíclico y aunque a "priori", cuando se produce la consolidación los parámetros geotécnicos del terreno deberían mejorar, con la consiguiente disminución del asiento, este sigue teniendo lugar por la rotura progresiva del terreno bajo el peso del terraplén, (figura 7.2).

Figura 7.2: Esquema de las oscilaciones estacionales del nivel freático

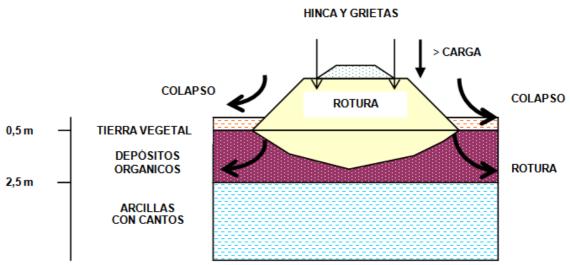
□ Sobrecarga en el terraplén: Para mantener la nivelación de la superestructura ferroviaria, hasta el momento se han venido reponiendo los descensos de la plataforma con continuos aportes de balasto, produciendo un aumento de las cargas sobre la plataforma y sobre el cimiento. Este aumento de tensiones agrava aún más el fenómeno de hundimiento progresivo que sufre los terrenos (turbas) como consecuencia de su baja capacidad portante. El material del terraplén se introduce progresivamente en la turba desplazándola lateralmente. La banqueta de balasto debido a su aumento de peso en algunos puntos, ha agotado la resistencia de la plataforma produciendo un asiento en la misma, lo que por un lado es la causa de las grietas detectadas. Por otro lado el aumento de la carga y del espesor de la banqueta de balasto puede llega a inestabilizar todo el conjunto produciéndose su colapso. (Figura 7.3).

Figura 7.3: Esquema del fenómeno de asiento progresivo que tiene lugar en el terraplén.

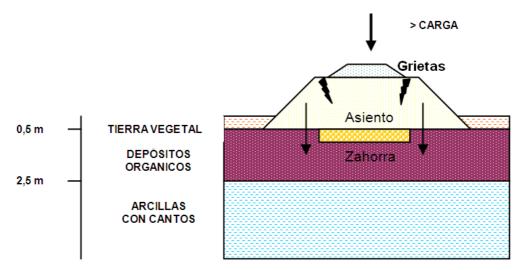
□ Asientos diferenciales: Otra posible causa de las grietas que se forman en la plataforma del terraplén es la generación de asientos diferenciales en aquellas zonas del terraplén donde se ha sustituido el material del sustrato por 1 m de zahorra artificial, con respecto a las zonas que no tienen esta protección. El aumento de la carga por los aportes de balasto para mantener la nivelación, después del tratamiento del año 1.992, da lugar a que las zonas laterales del terraplén se hundan con respecto al centro, lo que crea un basculamiento de los taludes que se refleja en las grietas longitudinales de la plataforma. (Figura 7.4).

Figura 7.4: Esquema del asiento diferencial que parece generar las grietas longitudinales en el terraplén.

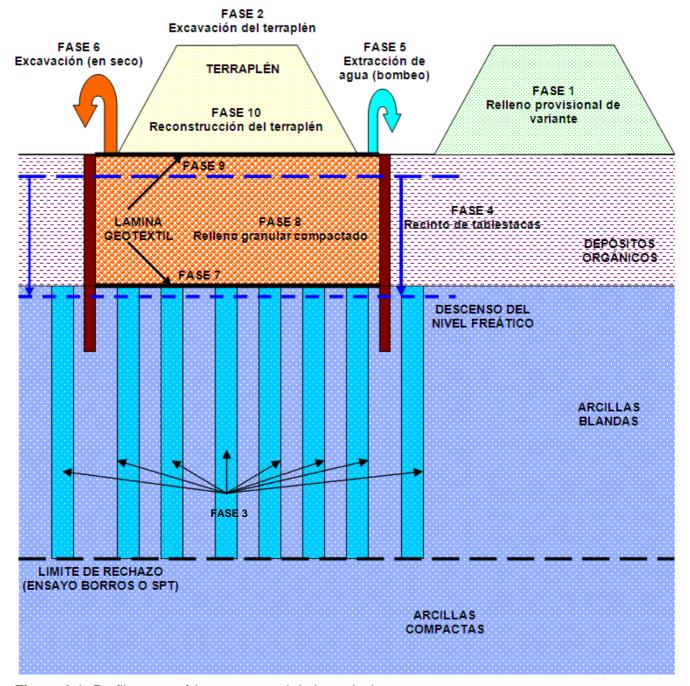
Figura 8.1: Perfil esquemático transversal de las soluciones propuestas

Las soluciones propuestas se pueden ver en la figura 8.1, cuadro 8.1 y figura 8.2 y sus fases de ejecución son las siguientes:

- ✓ FASE 1: Variante ferroviaria provisional.
- ✓ FASE 2: Excavación del material del terraplén.
- ✓ FASE 3: Inyección de mejora del terreno, como columnas de "Jet Grouting" etc.: Se aplicara desde la cota inferior de la capa de turba hasta el límite del rechazo de los ensayos de penetración dinámica Borros y S.P.T.
- ✓ FASE 4: Recinto de tablestacas: Hasta la profundidad de la cota inferior de los depósitos orgánicos (turbas, fangos y cienos) en cada caso, más la longitud de empotramiento necesario.

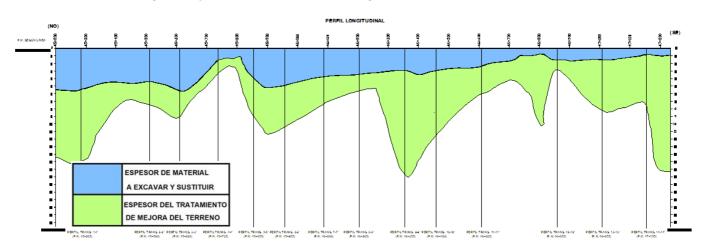
Figura 8.2: Perfil longitudinal de los materiales a excavar y sustituir, bajo el pie del terraplén y alcance de mejora del terreno.
