# Experiencias recientes con pavimentos de hormigón armado continuo. Parte 1

Carlos Jofré, Ingeniero de Caminos, Canales y Puertos. Instituto Español del Cemento y sus Aplicaciones (IECA).

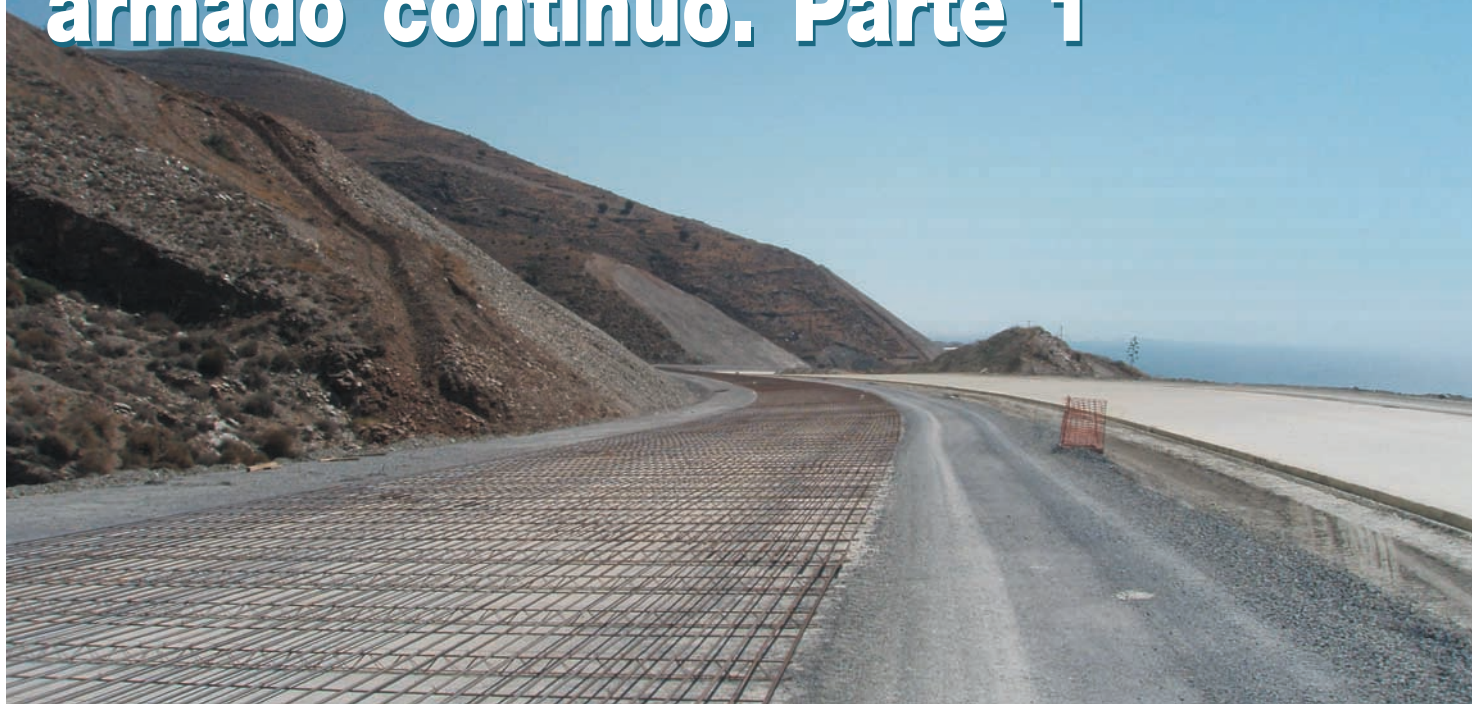
Figura 1. Armadura de pavimento armado continuo.

Así, estos pavimentos están fuertemente armados (*figura 1 de la página anterior*) en el sentido longitudinal y constituyen una estructura continua, es decir, sin juntas transversales. Solo se interrumpen en los extremos del pavimento y en las proximidades de obras de paso de cierta importancia. Normalmente se han empleado como armaduras barras corrugadas de alto límite elástico (510 a 620 MPa).

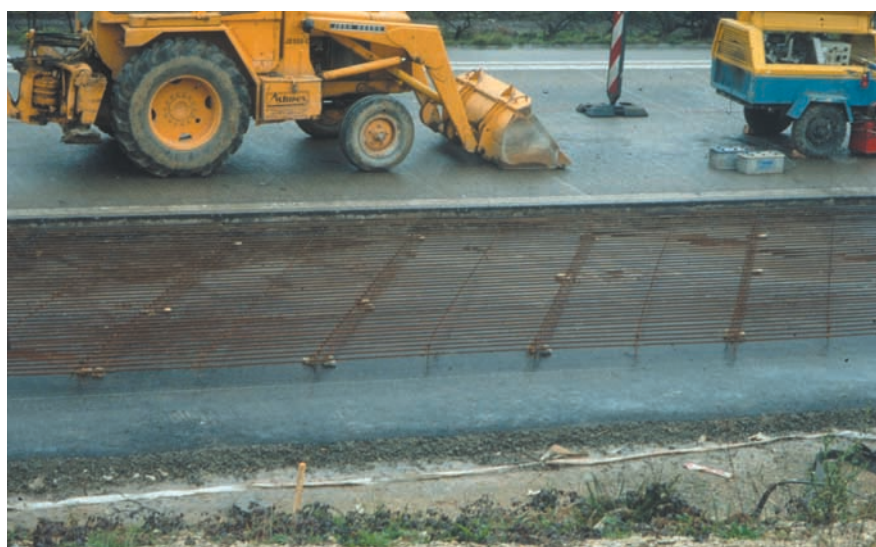
Figura 2. Armaduras longitudinales y armaduras transversales esviadas.

Las armaduras transversales se colocan como apoyo de las longitudinales y para mantener su posición relativa. Es frecuente disponerlas con un cierto esviaje, para evitar que caigan en la vertical de las fisuras de retracción, que normalmente son perpendiculares al eje de la calzada (*figura 2*). No obstante, en muchas obras se han utilizado pavimentadoras provistas de guías, que van colocando las armaduras longitudinales en su emplazamiento definitivo a medida que se va efectuando el hormi-

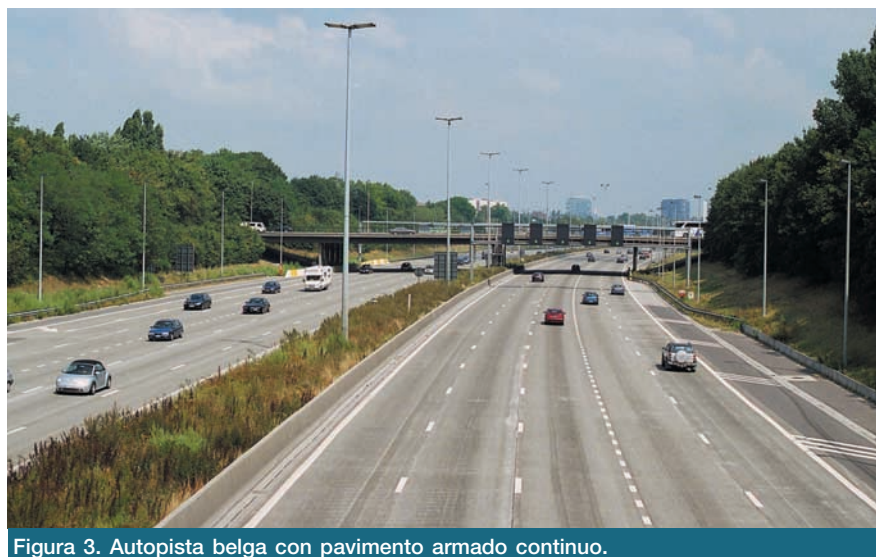
Figura 3. Autopista belga con pavimento armado continuo.

Bélgica fue el primer país europeo en la utilización, a gran escala, de los PCHA en autopistas, a partir de 1970, (figura 3). Entre estas obras destaca la autopista Bruselas – Lieja, abierta al

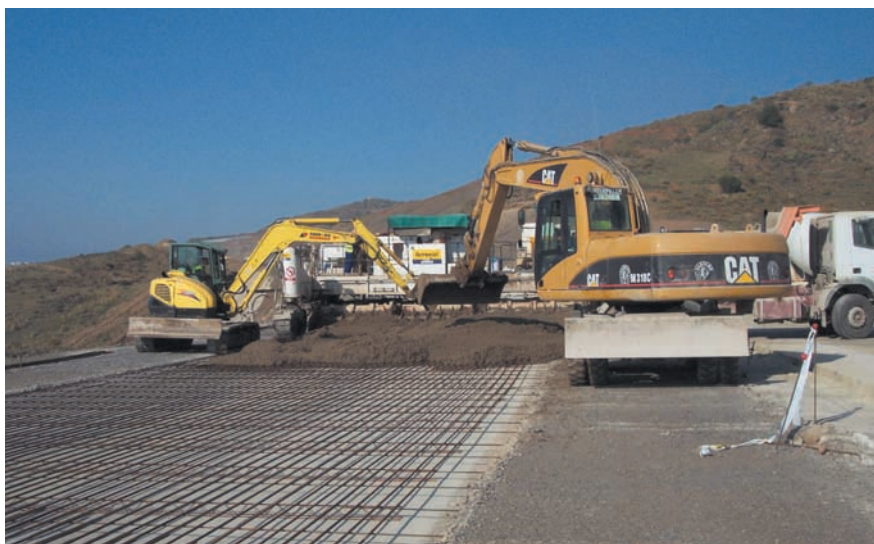
Figura 4. Ejecución del pavimento de la autovía Adra-Albuñol.

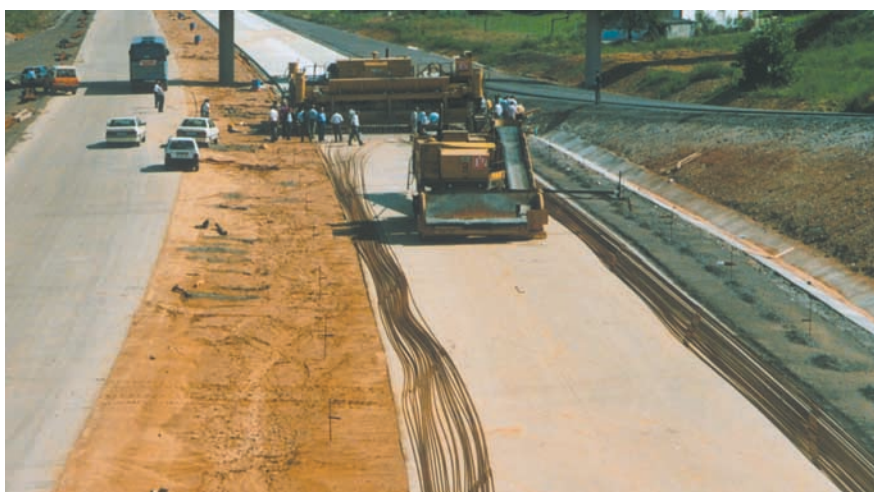
Figura 5. Autovía Oviedo-Pola de Siero: armaduras longitudinales colocadas en los bordes de la capa de base.

Como un dato interesante de los citados tramos de autovía entre Oviedo y Pola de Siero, hay que mencionar que sus armaduras longitudinales, en lugar de apoyarse sobre soportes y mantenerse unidas mediante armaduras transversales, como es la técnica habitual, se depositaban en los bordes de la base de hormigón magro (figura 5) y luego se iban introduciendo en el hormigón fresco a través de unos tubos de corta longitud (“trompetas”) dispuestos en la parte

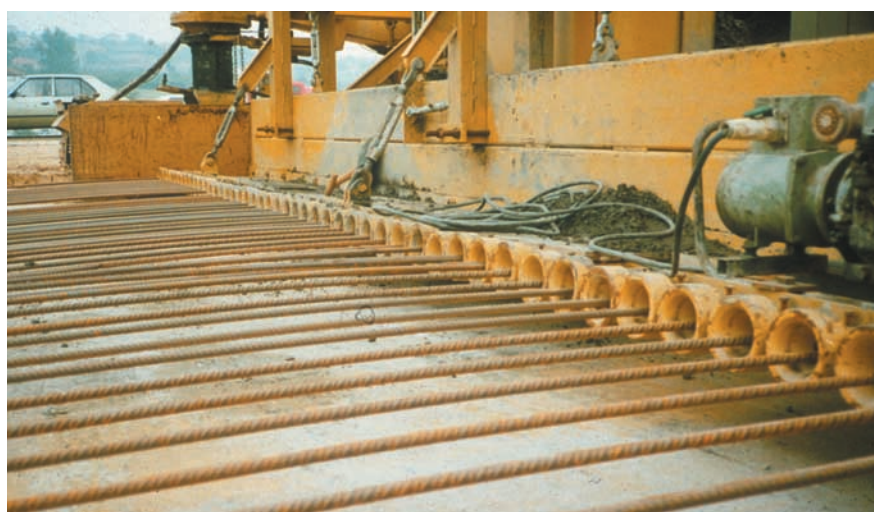
Figura 6. Autovía Oviedo-Pola de Siero: guías en la pavimentadora para posicionamiento de las armaduras longitudinales.

delantera de la pavimentadora (figura 6). Ello dejaba un espacio central libre que permitía el paso de los camiones de hormigón hasta una tolva de recepción, y desde ella, por un sistema de cintas y tornillos, llegaba hasta una cinta orientable que era la encargada de distribuir el hormigón delante de la pavimentadora (figura 7). La precisión obtenida con este sistema era suficiente, como se pudo comprobar en las calcatas realizadas; y el comportamiento del tramo ha sido correcto hasta el momento.

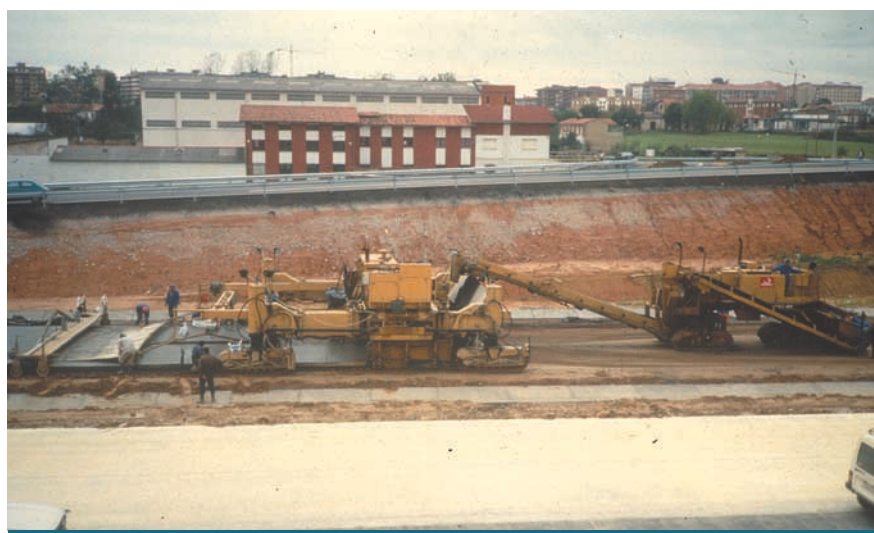
Figura 7. Autovía Oviedo-Pola de Siero: vista de conjunto de equipos para ejecución de pavimento mediante guiado de armaduras.

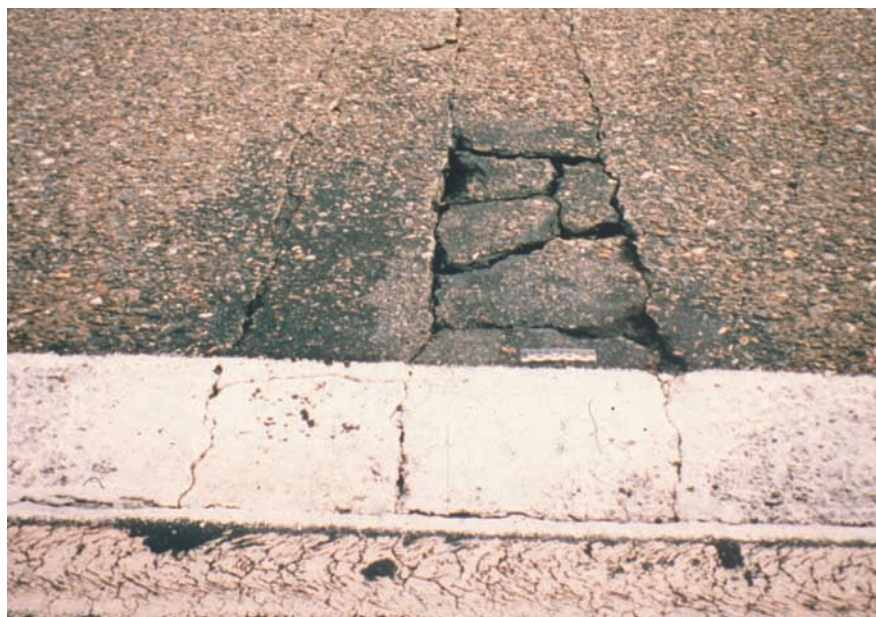
Figura 9. Rotura por punzonamiento.

Por el contrario, dichos punzonamientos (*figura 9*) han constituido un problema muy importante en varios tramos de autopista belgas construidos siguiendo los criterios de una Circular publicada en 1980, en la que, para disminuir el coste de las obras y el consumo de productos petrolíferos,

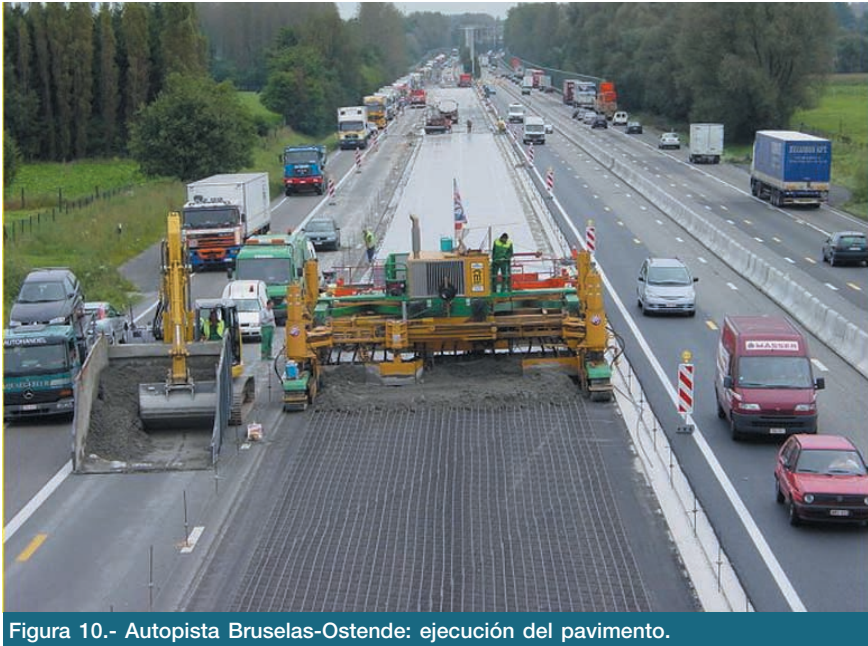
Figura 10.- Autopista Bruselas-Ostende: ejecución del pavimento.

Dicho PHAC se extendió con un  
espesor de 23 cm (figura 10), con su  
parte inferior situada dentro de una  
caja practicada en el firme existente  
en toda la longitud del tramo. La ca-  
pa de rodadura bituminosa de este  
último se fresó en una profundidad  
variable (figura 11), de forma que se  
pudiese dar una pendiente transver-  
sal del 2,5% al nuevo pavimento sin  
variar su espesor.

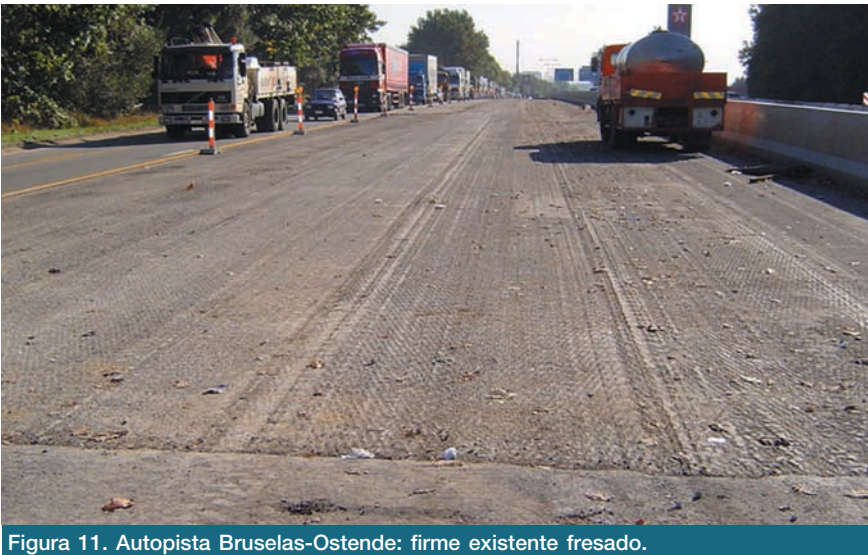
Figura 11. Autopista Bruselas-Ostende: firme existente fresado.

zonas, se decidió modificar tanto el perfil longitudinal como el transversal. Con ello, para construir el nuevo firme se fresó el existente en un espesor variable, con una pendiente transversal del 2,5%.

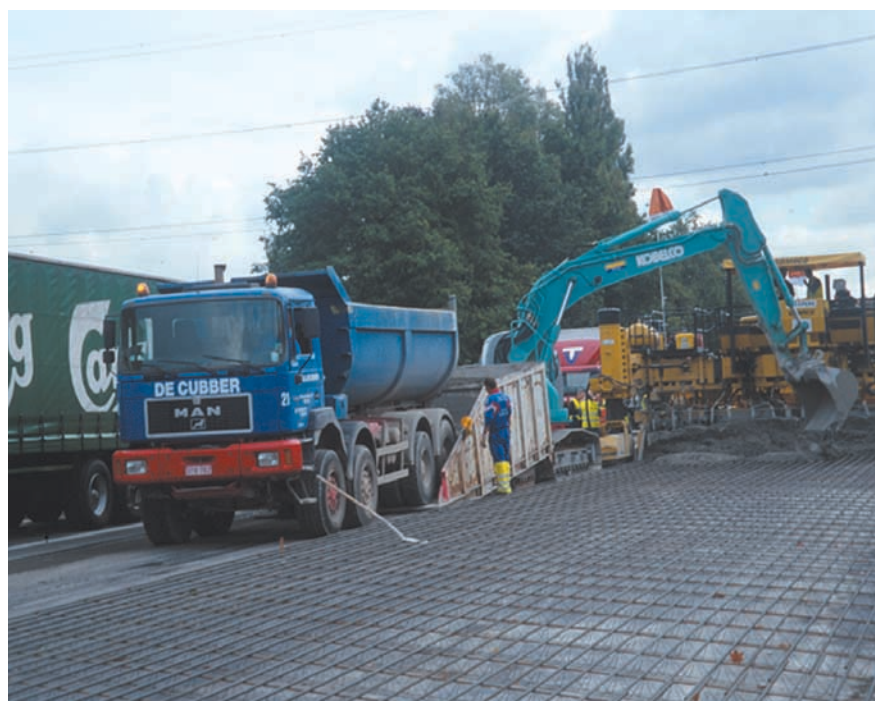
Figura 13. Autopista Bruselas-Ostende: descarga del hormigón.

tes para asegurar un suministro constante de material. En obra, el hormigón se vertía en una tolva (figura 13), desde la cual una retroexcavadora lo extendía uniformemente delante de la pavimentadora de encofrados deslizantes. Ésta tenía un ancho máximo de trabajo de 10 m. Se extendían dos carriles de una sola pasada, lo que mejoraba la regularidad superficial.

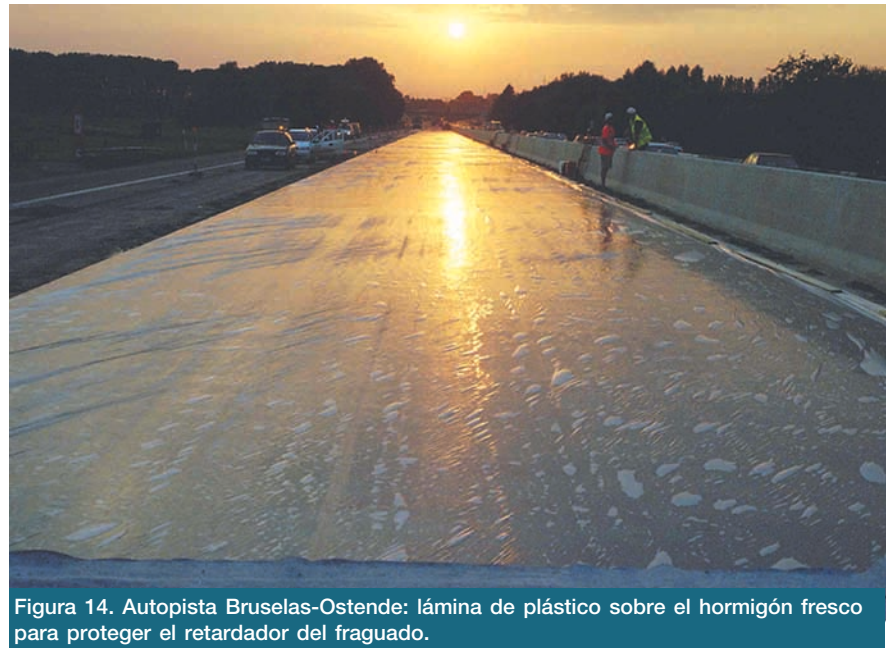
Figura 14. Autopista Bruselas-Ostende: lámina de plástico sobre el hormigón fresco para proteger el retardador del fraguado.

Inmediatamente después de haber extendido el pavimento, un equipo aplicaba un retardador de fraguado. Este equipo estaba también provisto de dos grandes rodillos que desplegaban una lámina de plástico (figura 14) para proteger la superficie tratada con el retardador. El denudado se llevaba a cabo con un cepillo mecánico (figura 15) entre 18 y 36 horas después de la puesta en obra del hormigón. Una vez denudada la superficie (figura 16), el hormigón se protegía con un producto filmógeno de curado.

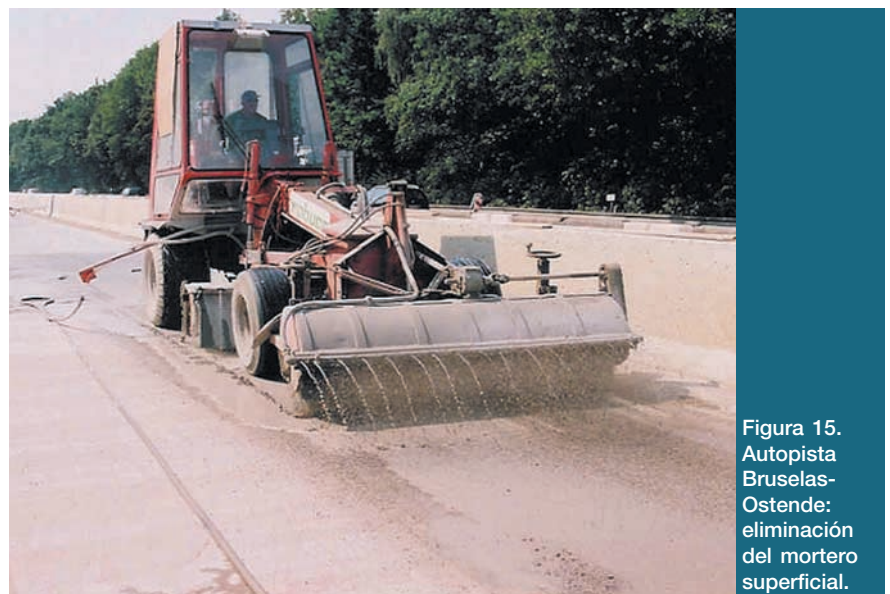
Figura 15. Autopista Bruselas-Ostende: eliminación del mortero superficial.

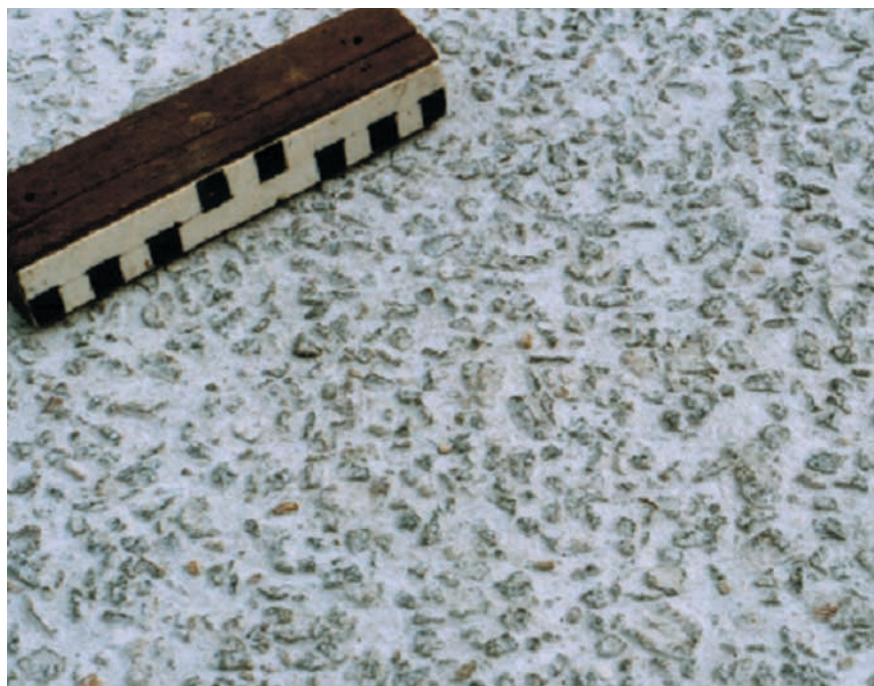
Figura 16. Autopista Bruselas-Ostende: detalle del pavimento denudado.

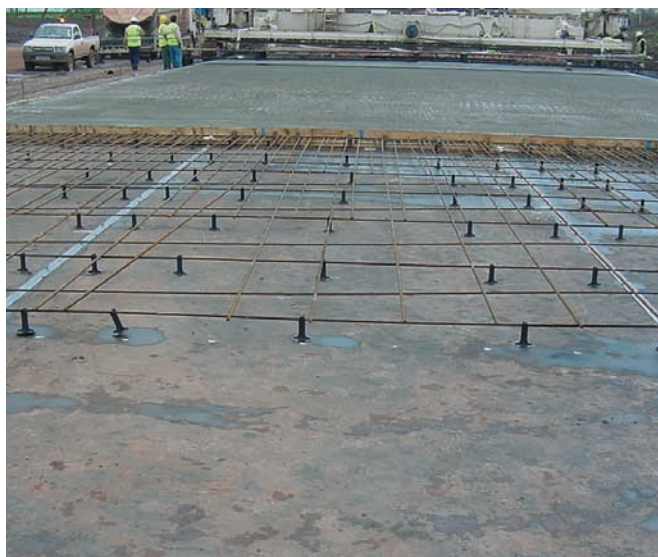
Figura 17 a: Autopista M6 en Birmingham (Reino Unido): Vista de la armadura, soportes e inductores.

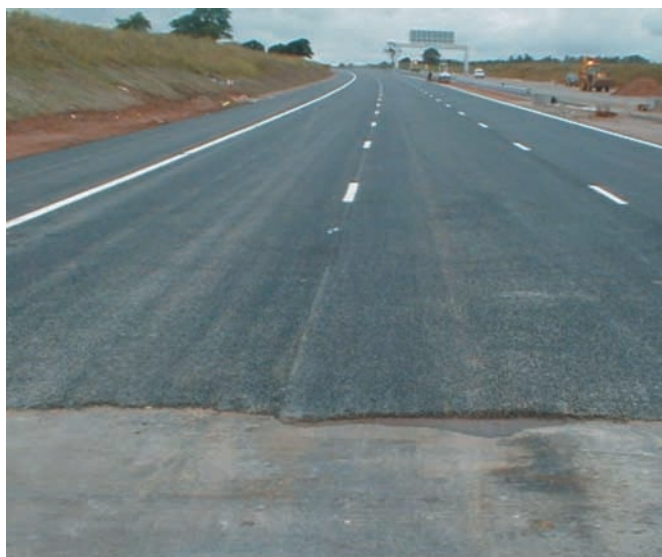
Figura 17 b: Autopista M6 en Birmingham (Reino Unido): Pavimento con armadura.

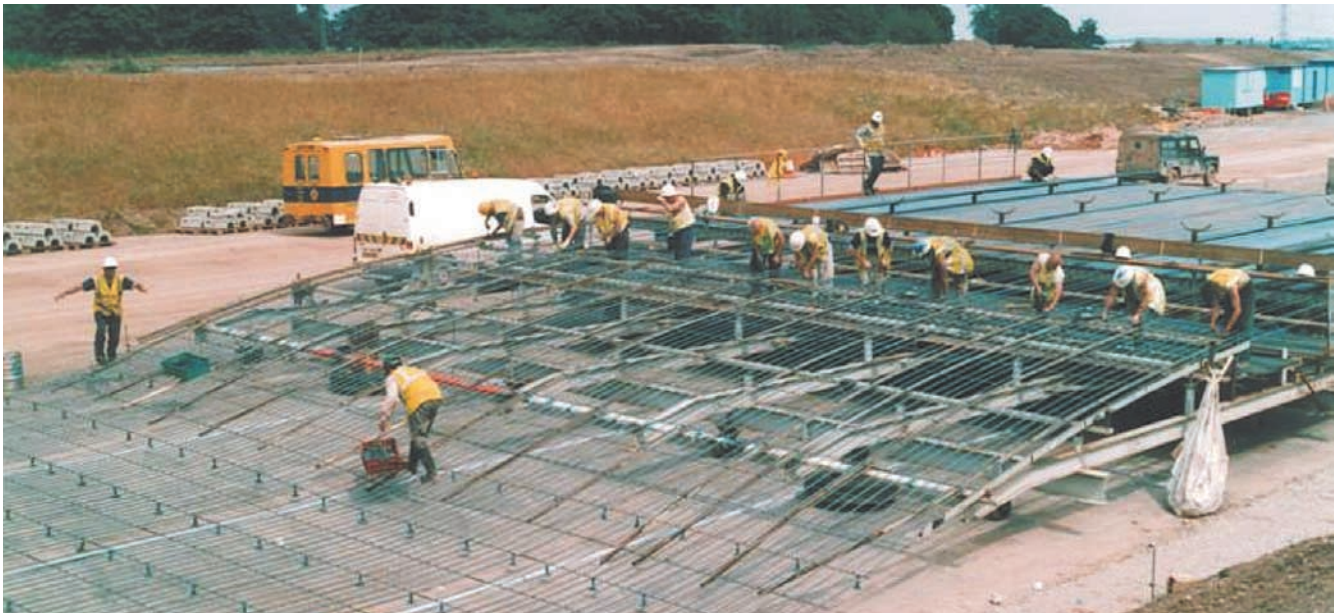
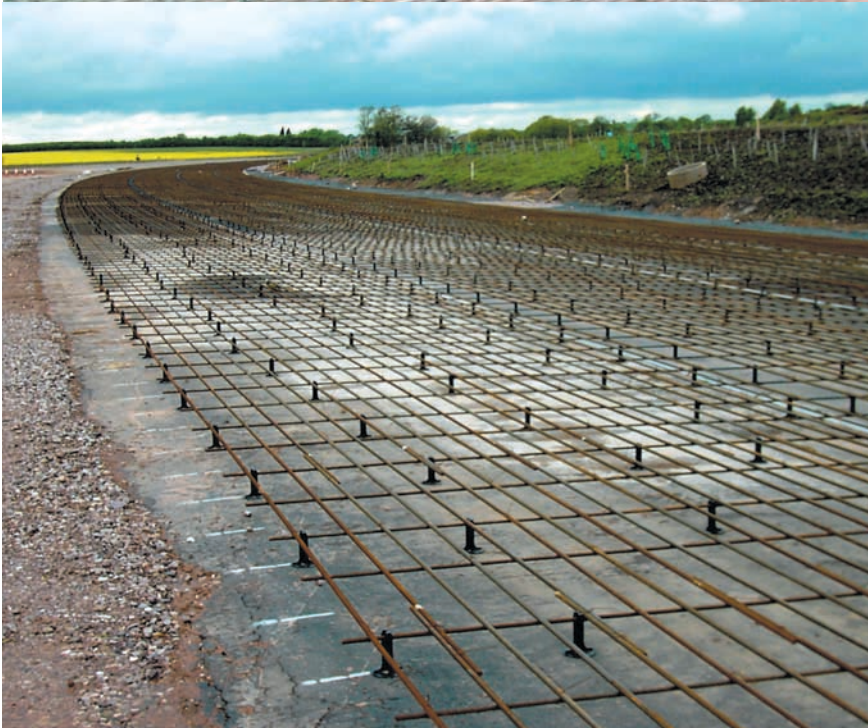
Figuras 18 y 19. Autopista M6: montaje (arriba) y vista (abajo) de la armadura del pavimento.

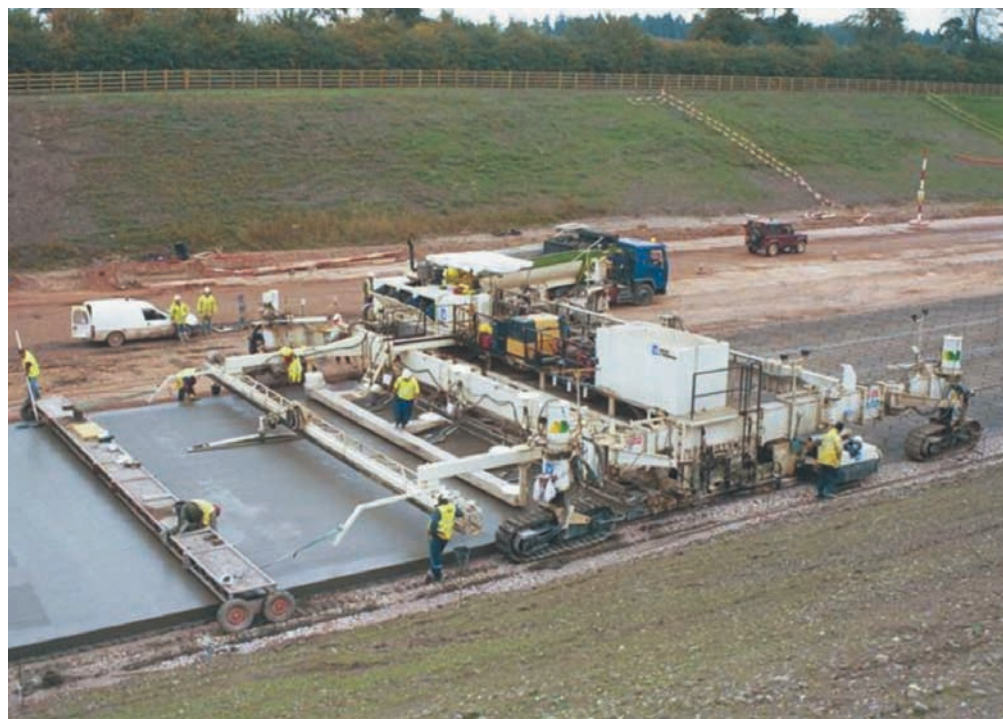
Figura 20. Autopista M6. Pavimentadora.

La pavimentadora remolcaba una pasarela de trabajo desde la cual, entre otras labores, se aplicaba un cepillo para crear una textura transversal, a fin de mejorar la unión con la capa de rodadura de mezcla drenante.

El conjunto se complementaba con un carro de curado automotor sobre neumáticos, que extendía una emul-

sión bituminosa sobre el hormigón fresco.
