## Experiencias recientes con pavimentos de hormigón armado continuo. Parte 2

Carlos Jofré, Ingeniero de Caminos, Canales y Puertos. Instituto Español del Cemento y sus Aplicaciones (IECA).

### 9. La rehabilitación de la circunvalación de Amberes

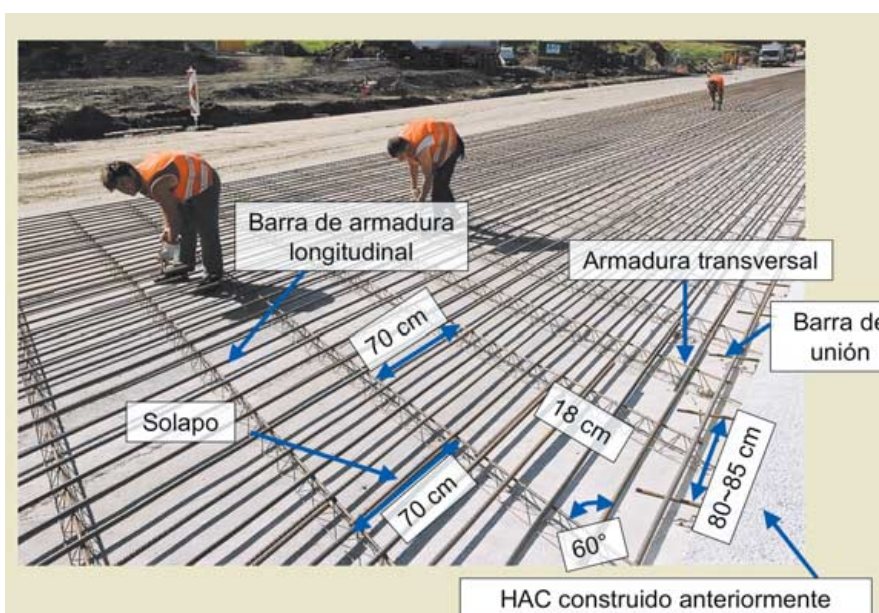
Figura 24. Circunvalación de Amberes: armaduras.

La armadura longitudinal consiste en barras corrugadas de acero 500 S de 20 mm de diámetro dispuestas con separaciones de 18 cm entre ejes, mientras que la transversal está formada por barras de Ø 12 mm separadas 0,70 m y formando un ángulo de 60° con las longitudinales (*figura 24*).

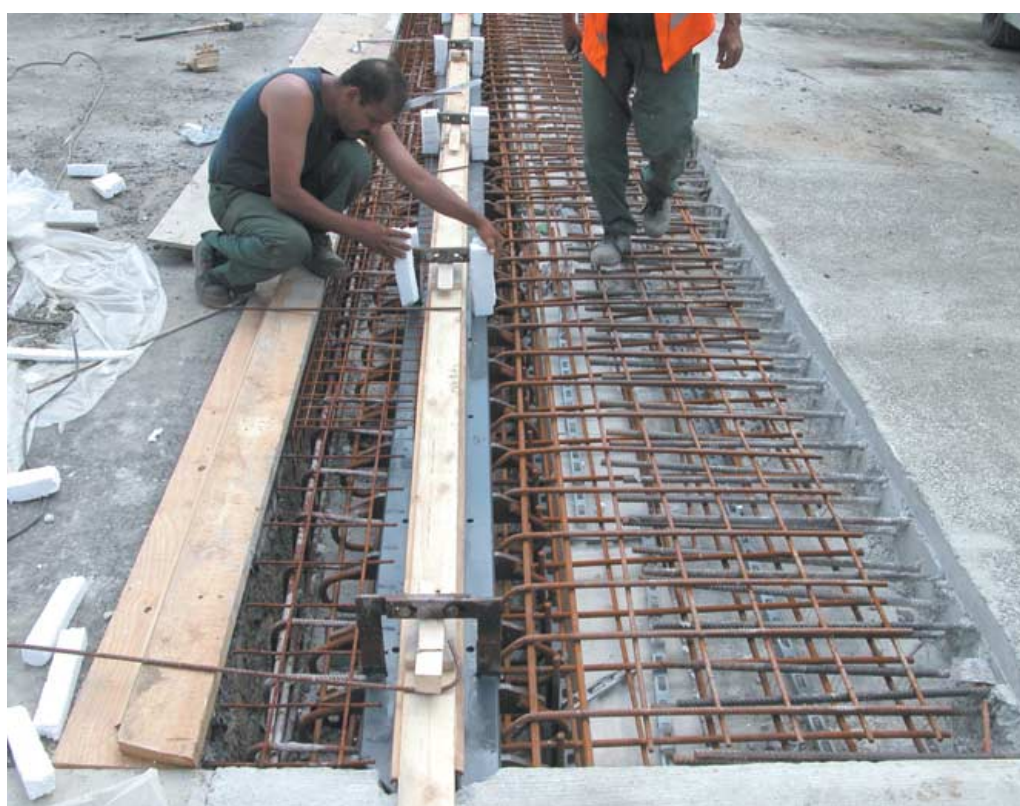
Figura 25 a y b: Circunvalación de Amberes: anclaje con junta de dilatación.

admiten ambas posibilidades, mientras que en Bélgica la solución incluida en las prescripciones es la de los estribos de anclaje. No obstante, una comparación de costes realizada en la circunvalación de Amberes indicó que en esta obra, la alternativa con junta de dilatación tenía un coste menor. Por ello fue la solución elegida (figura 25) para la calzada principal (4 carriles más el arcén). Por el contrario, dado que los carriles auxiliares debían permanecer unidos a dicha calzada, en los extremos de aquéllos se dispusieron estribos de anclaje (figura 26, en la página siguiente), dimensionados para permitir un movimiento máximo de 4 mm frente a los 8 cm de la junta de dilatación.

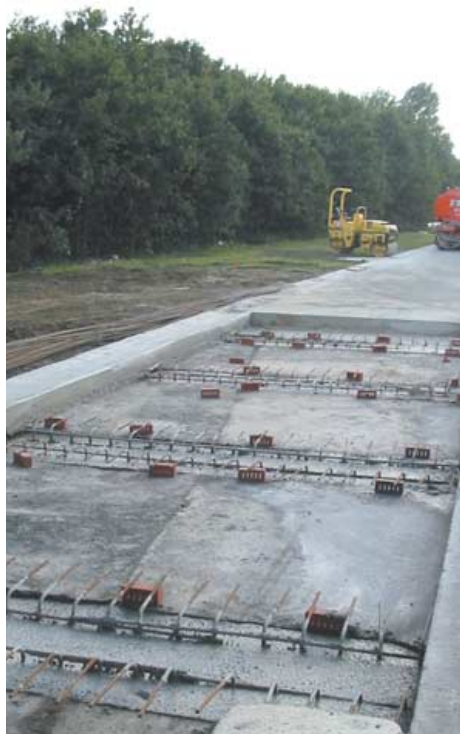
Figura 26 a, b y c: Circunvalación de Ambers: anclaje con rastrillos.

■ bien contrarrestándolos mediante una serie de estribos anclados al terreno, cuyo número y dimensiones se calculan de forma que no se transmitan a este último unas presiones excesivas;

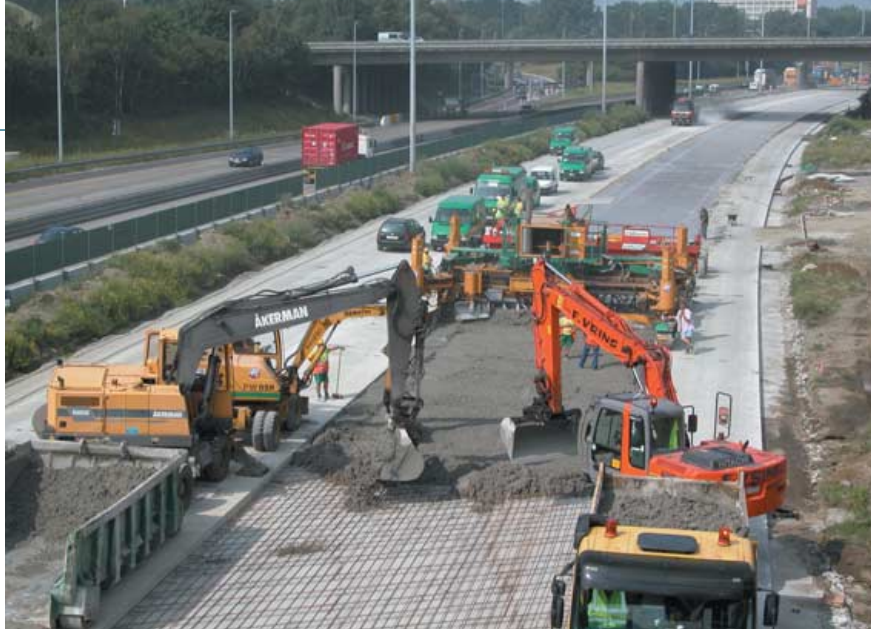
Figura 28. Circunvalación de Amberes: ejecución del pavimento.

Una vez construida la capa bituminosa intermedia y colocada la armadura se hormigonaba el pavimento mediante una extendidora de encofrados deslizantes con un ancho máximo de trabajo de 10 m (figura 28).

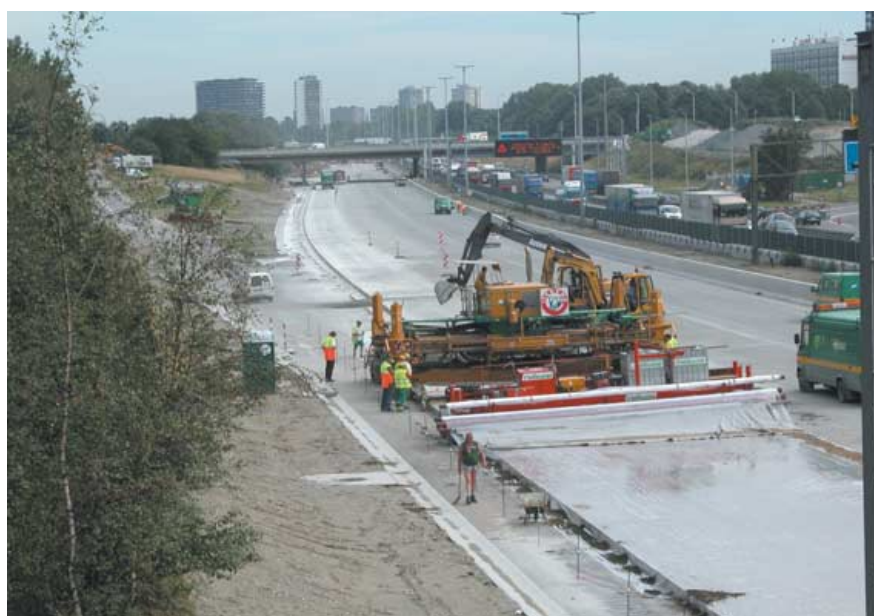
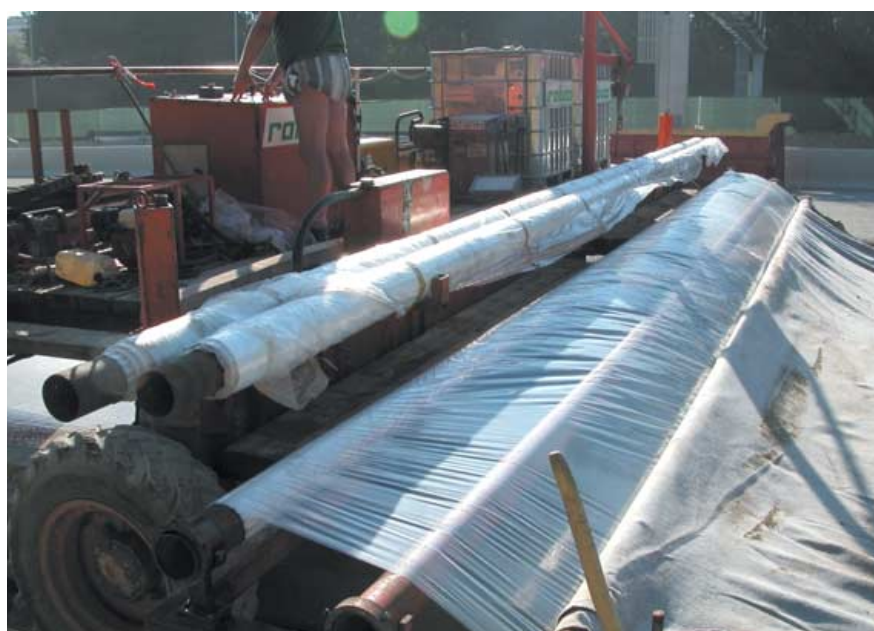
Figura 29 a y b. Circunvalación de Amberes: extensión de lámina de plástico para protección del hormigón fresco y del retardador del fraguado.

Sobre el hormigón fresco se extendía un retardador de fraguado, el cual se protegía contra la desecación o la lluvia mediante una lámina de plástico (figura 29). Al día siguiente se procedía a un lavado y barrido del hormigón para eliminar la capa superficial de mortero sin fraguar (figura 30). A continuación, se serraba y biselaba la junta longitudinal y se sellaba. El hormigón se protegía contra la desecación extendiendo un producto de curado.

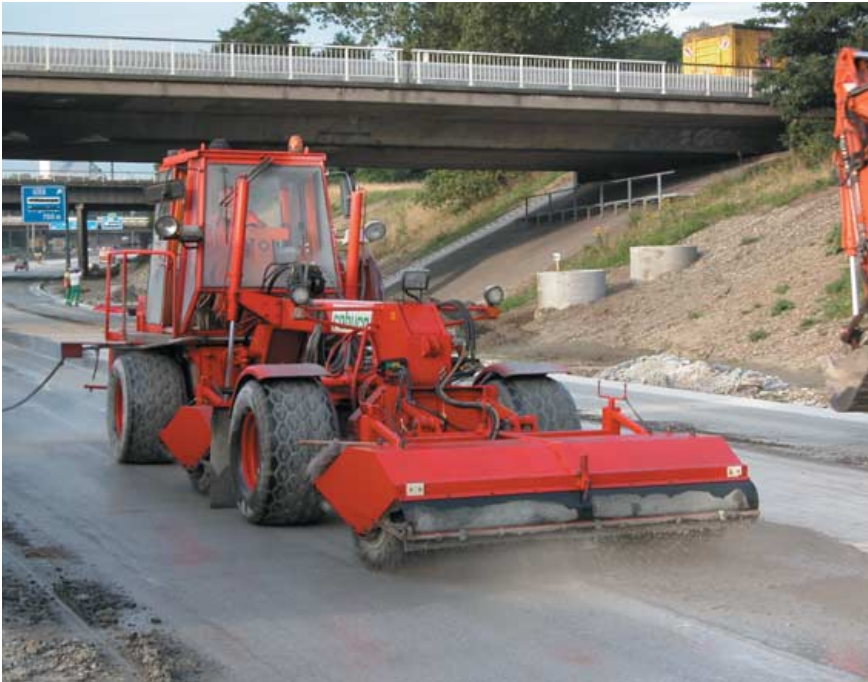
Figura 30. Circunvalación de Amberes: eliminación del mortero superficial.

La granulometría de los áridos se eligió de forma que, una vez eliminado el mortero de la superficie, la separación entre las gravillas al descubierto estuviera comprendida entre 5 y 10 mm, lo que resulta muy beneficioso a efectos de reducción de ruido.

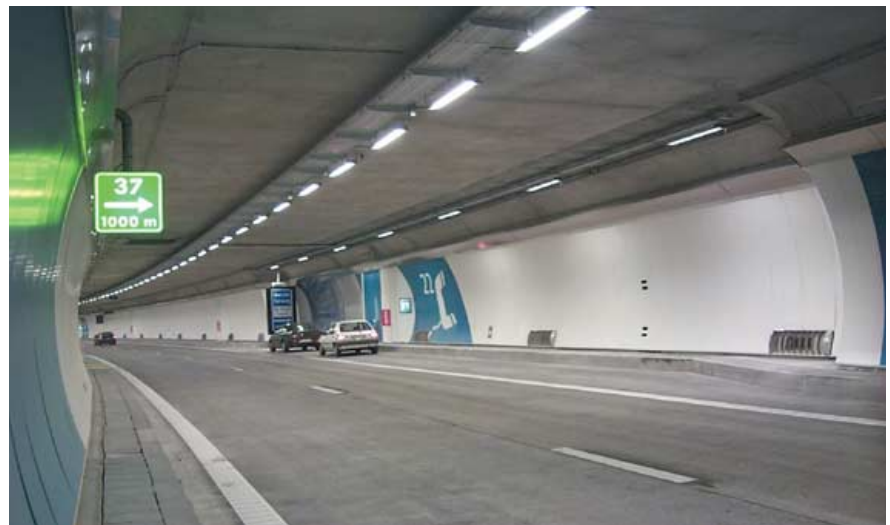
Figura 31. Vista del túnel de Cointe (Lieja).

Un sobreebanco de más de 1 m, previsto en el lado derecho en toda la longitud, sirve de miniarcén. De forma puntual, siete veces a lo largo del túnel se ensancha la sección transversal, a fin de obtener un arcén de 2,5 m de ancho y 50 m de longitud (figura 31).

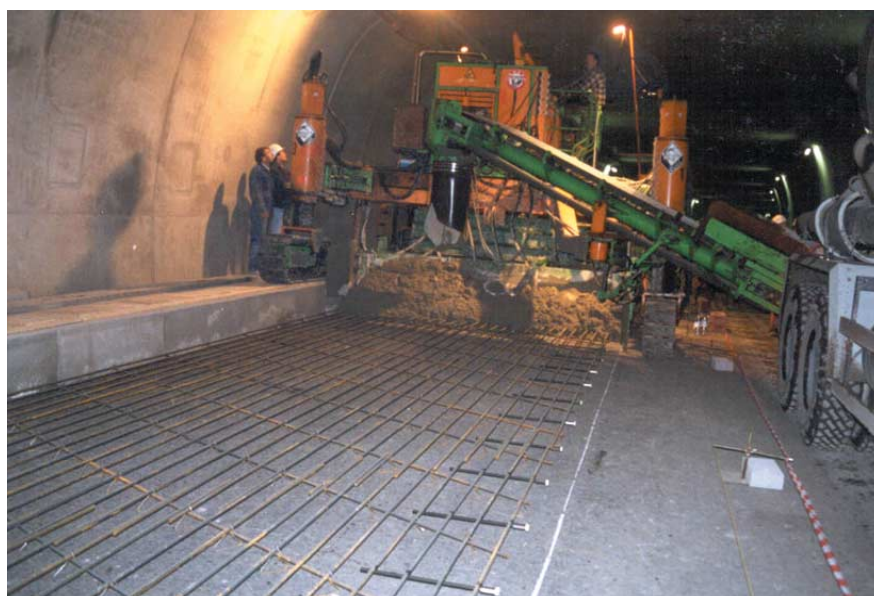
Figura 34. Túnel de Cointe (Lieja): hormigonado de la primera franja.

La pavimentadora de encofrados deslizantes utilizada para la puesta en obra del hormigón estaba provista de 4 orugas independientes. Una canaleta y una cinta transportadora incorporada a ella permitían descargar el hormigón en medio del tornillo repartidor (figura 34). Se dispuso solamente un hilo de guía en el lado izquier-

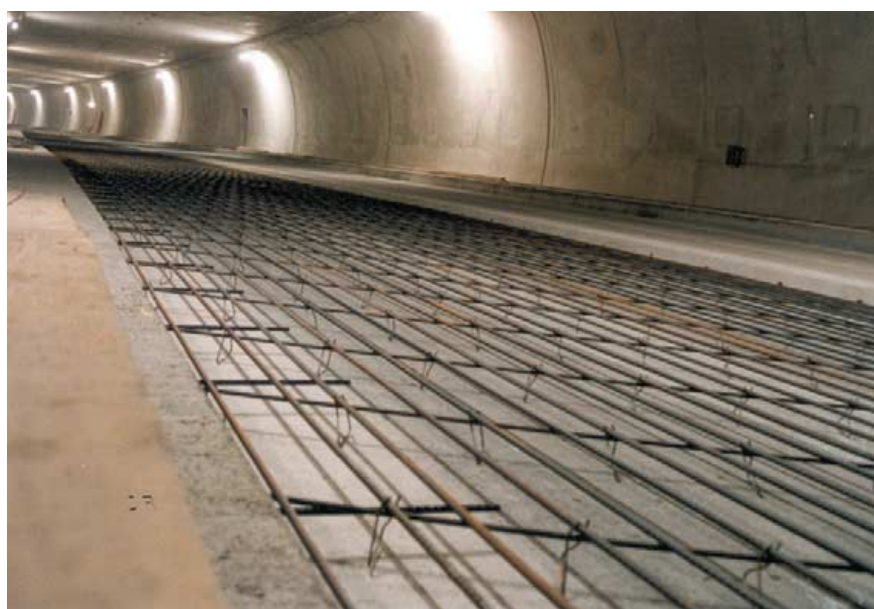
Figura 35. Túnel de Cointe (Lieja): armaduras de la segunda franja.

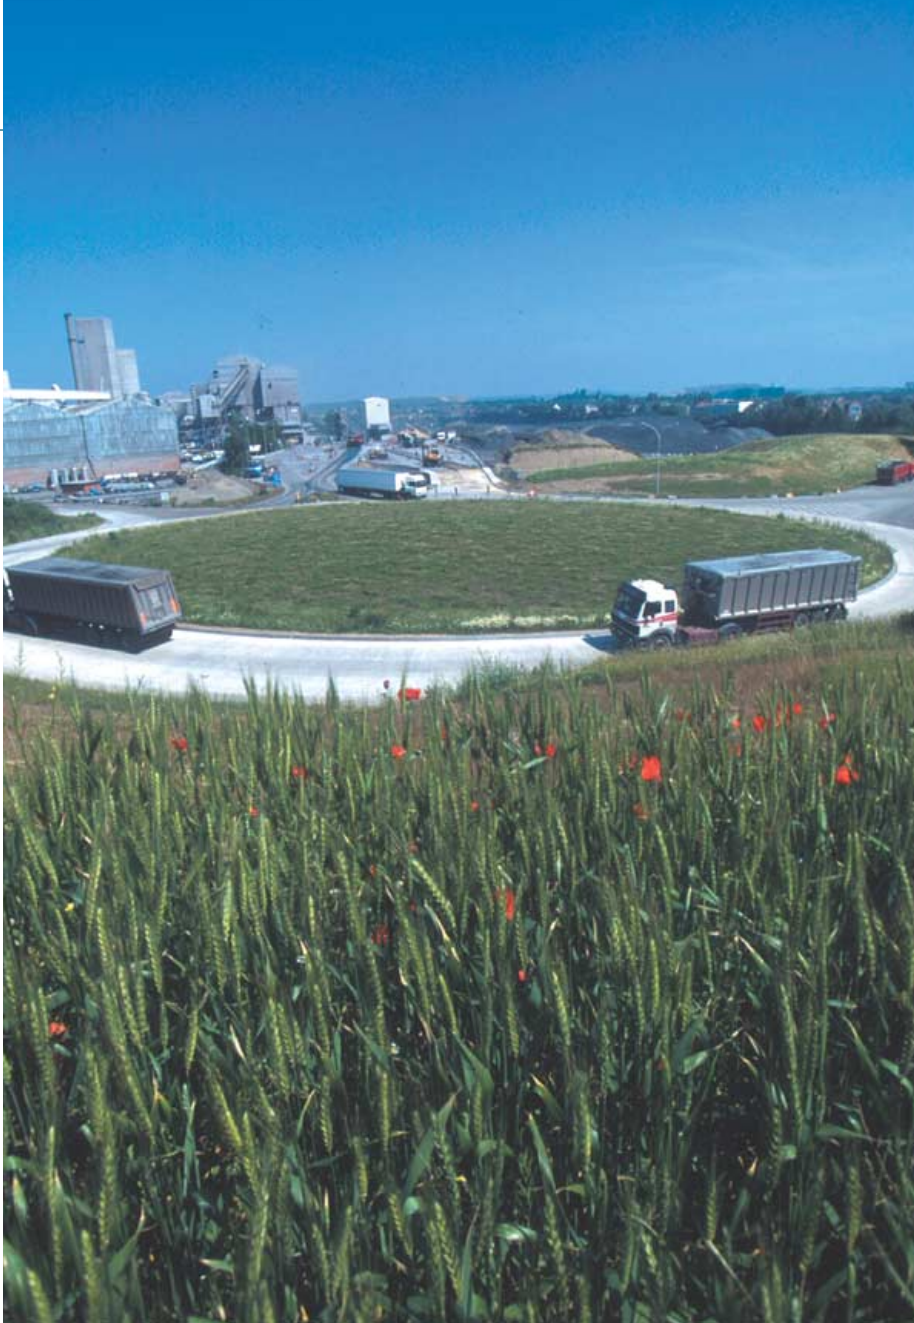
Figuras 37. Glorieta con pavimento de hormigón.

Figura 38. Armadura de pavimento continuo de hormigón armado en glorieta.

No es de extrañar, por tanto, que en Bélgica, país que por su alta densidad de población soporta un tráfico intenso en la mayoría de sus carreteras, los pavimentos de hormigón se vengán empleando con éxito desde hace ya varios años en este tipo de aplicaciones (figura 37), tanto en

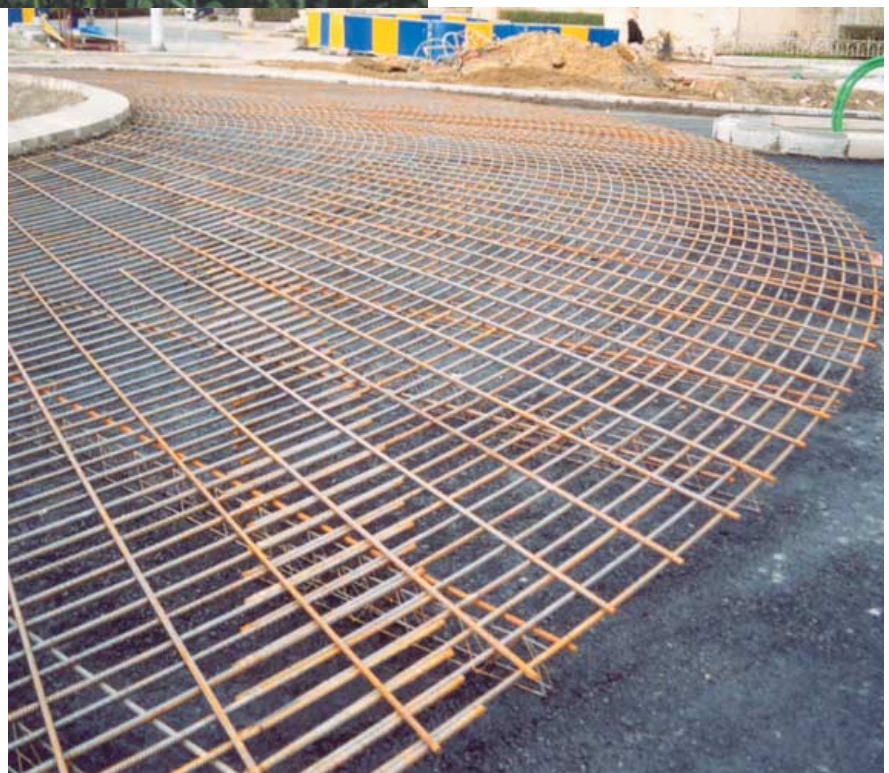
Los carriles de aproximación deben construirse también con hormigón, en la medida de lo posible, a fin de limitar los efectos de borde en las entradas y salidas de la glorieta. Es necesario disponer un anclaje adecuado, con una barra de unión

de 16 mm de diámetro cada 30 cm, a fin de asegurar la transmisión de cargas.

La puesta en obra puede realizarse tanto entre encofrados fijos como por medio de equipos de encofrados deslizantes (figura 39).

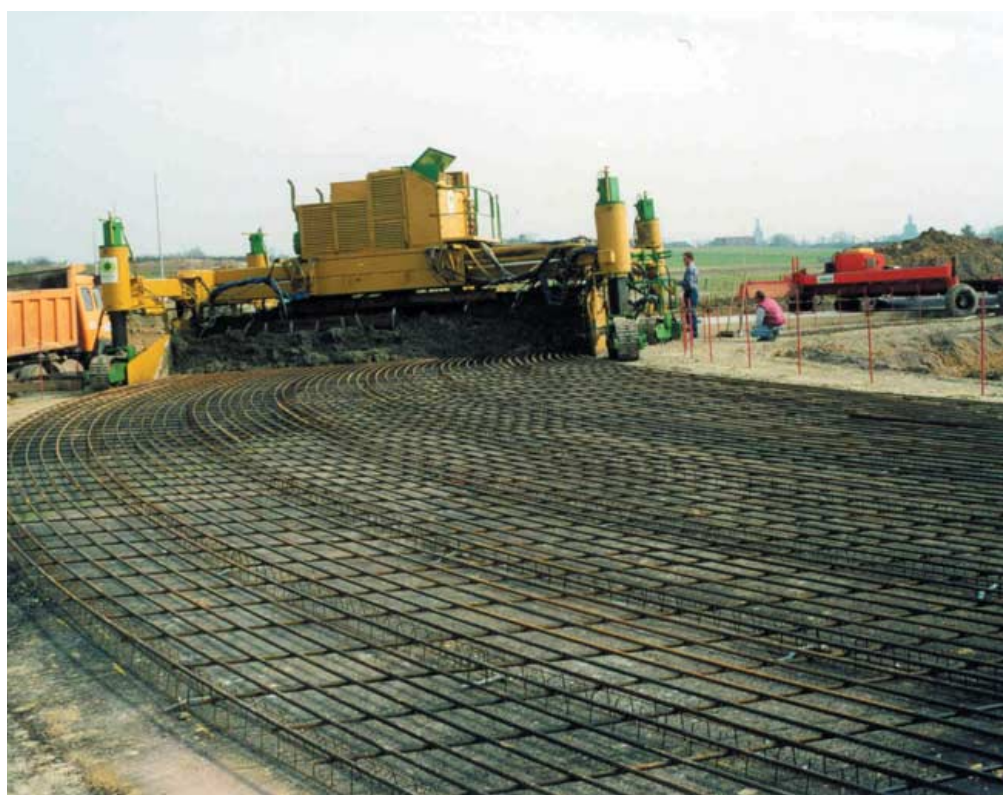
Figura 39. Ejecución de pavimento continuo de hormigón armado en glorieta.

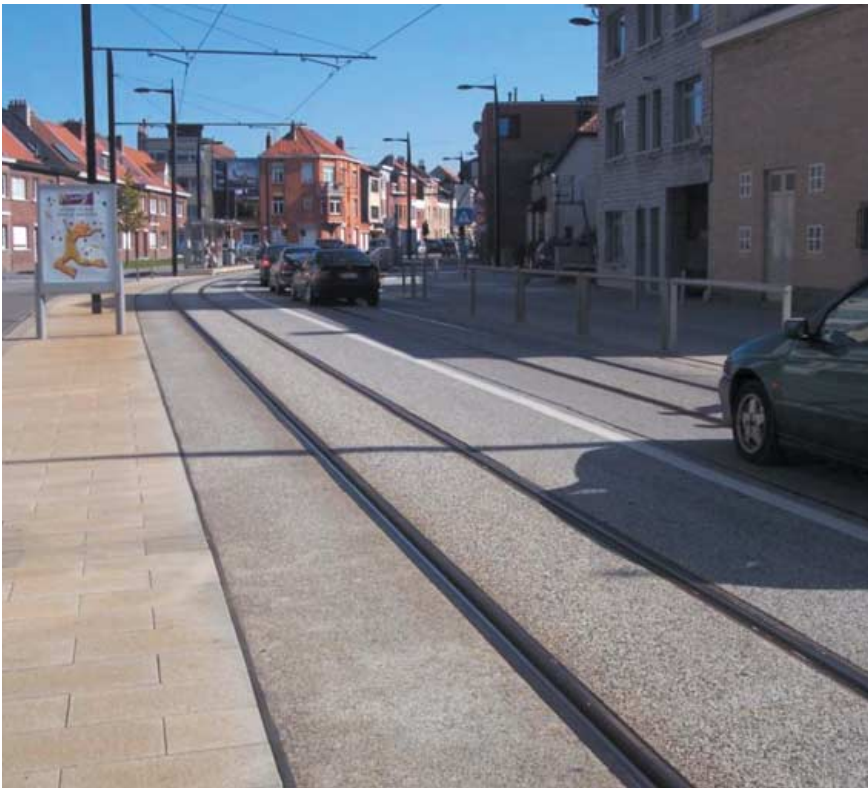
Figura 40. Vista del carril bus-tranvía en Gante.
