Juan Antonio Torres Vila y Jesús LLano Pérez (3S Geotecnia y Tecnología S.L.); Ángel Vega Zamanillo, Miguel Ángel Calzada y Alberto Hernández Sanz (Departamento de Transportes y Tecnología de Proyectos y Procesos. Universidad de Cantabria.)

a rehabilitación de firmes de carretera es un proceso cíclico que requiere cuantiosas inversiones que aseguren el adecuado estado de las carreteras. Por otro lado, muchas infraestructuras de transporte han quedado obsoletas debido al aumento del tráfico rodado, principalmente el aumento de vehículos pesados y el consiguiente número de ejes, ocasionando daños so-

El artículo comenta la puesta en obra de este refuerzo metálico en tres tramos de carreteras de Cantabria con alta densidad de tráfico pesado, con el fin de evaluar y asimilar la tecnología de puesta en obra y el comportamiento de los firmes reforzados con el paso del tiempo, y obtener experiencias para su correcta utilización en el futuro.

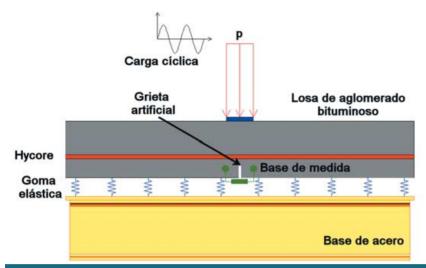
Figura 1. Esquema del ensayo de remonte de grietas.

mado metálico de refuerzo y detener la migración de las grietas a través de las nuevas capas de aglomerado asfáltico (figuras 1 y 2).

La presencia del refuerzo evita la progresión de la apertura de la fisura, deteniendo la migración de la grieta. La elevada rigidez y elasticidad de la malla mantiene la rigidez a flexión de la losa de aglomerado reforzado para un elevado número de repeticiones de carga en comparación con la misma sección sin refuerzo, que falla alrededor de las 10 000 aplicaciones de carga.

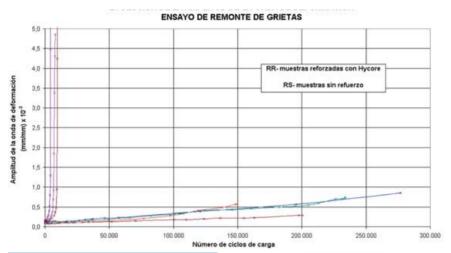
Figura 2. Resultados de los ensayos de remonte de grietas.

■ Comparativamente, las probetas reforzadas con malla metálica controlan el proceso de reflexión de grietas del orden de 25 veces más ciclos

de carga que las probetas sin malla, sin apreciarse ninguna fisura en el aglomerado.

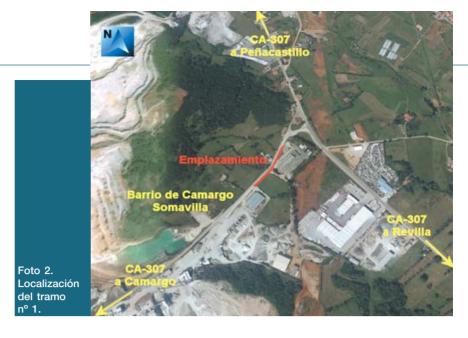
De esta forma, bajo una atenta vigilancia del proceso de ejecución y un seguimiento posterior de los tramos, se han establecido los parámetros más importantes de la puesta en

obra del producto: descripción del proceso de colocación in situ con la maquinaria de obra civil, mostrando especial atención a su circulación sobre la malla metálica, y aportación de recomendaciones de la puesta en obra del nuevo material.

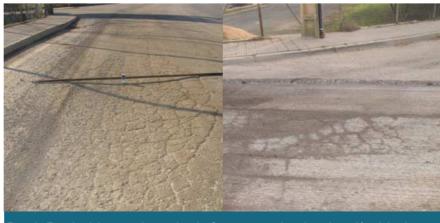
Foto 3. Estado del tramo de prueba de Camargo previo a la colocación del refuerzo y después de fresado.

un espesor suficiente para regularizar la superficie y extraer la parte necesaria para crear una caja de al menos 50 mm de profundidad (foto 3).

El espesor medio de fresado fue de 50 mm, establecido previamente como hipótesis de mínimo espesor de capa para el refuerzo. Este espesor no se determinó por criterios estructurales. Para la rehabilitación se empleará un aglomerado tipo D-12. La maquinaria utilizada consistió en una fresadora con cabeza de diamante y cinta de carga que vertía directamente sobre un camión volquete para transportar el material a vertedero.

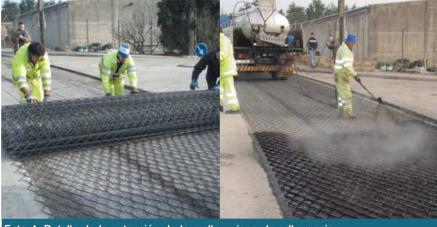
Foto 4. Detalle de la extensión de la malla y riego de adherencia.

Riego de adherencia. Entre la superficie antigua y la nueva capa se extiende la forma tradicional, con el mismo producto bituminoso y dosificación que en el caso de extensión de una nueva capa sin refuerzo metálico (foto 4).

Se aplicó un riego con emulsión bituminosa de rotura rápida mediante un camión cisterna y una lanza dosificadora circulando por encima de la malla colocada.

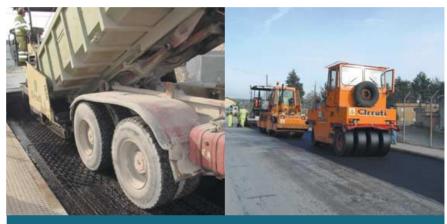
Foto 5. Extensión y compactación del aglomerado de la nueva capa encima de la manta metálica de refuerzo.

Extensión y compactación del aglomerado. El aglomerado fue extendido empleando un tren de máquinas tradicional, compuesto por una extendedora y dos camiones volquete de tipo bañera para el transporte de la mezcla bituminosa desde la

planta de aglomerado (foto 5).

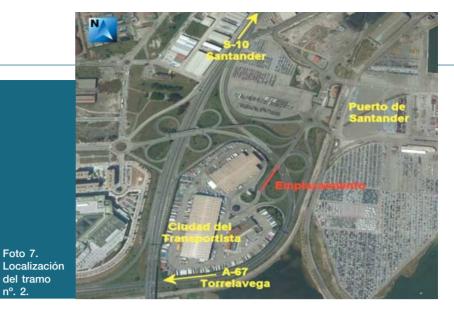
nº 2

Una vez ejecutada la base de todo uno, las pruebas de carga arrojaron valores muy bajos, entre 176 y 333 MPa. En estas circunstancias la solución era la de aumentar el espesor de capas de aglomerado. Sin embargo, la presencia de estructuras en las inmediaciones limitaba esta solución, por lo que se recurrió al refuerzo del firme con malla metálica man-

teniendo el espesor proyectado.

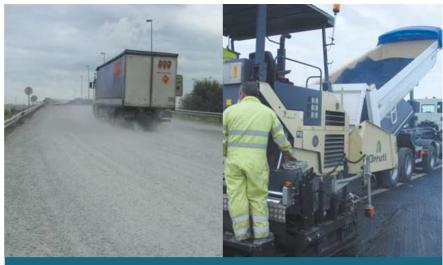
Foto 8: Estado inicial del tramo y extensión de la capa de regularización previa a la colocación de la manta metálica de refuerzo.

Capa de regularización. Previamente a la colocación del refuerzo metálico, se extendió una capa de aglomerado asfáltico de regularización sobre la base granular, con el objeto de obtener una superficie homogénea. El espesor medio de la capa de regularización fue de 50 mm (foto 8).

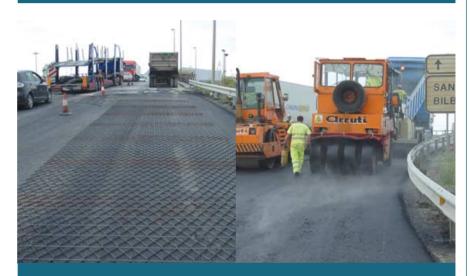
Foto 9. Manta metálica de de refuerzo colocada sobre capa de nivelación y compactación de la capa de aglomerado asfáltico colocada sobre la manta metálica previo riego de adherencia.

Extensión y compactación de la capa de aglomerado bituminoso sobre la malla metálica. Una vez ejecutado el riego, se extendió otra capa de aglomerado de 60 mm, que haría de capa intermedia reforzada, y posteriormente una capa de rodadura de 50 mm (foto 9).

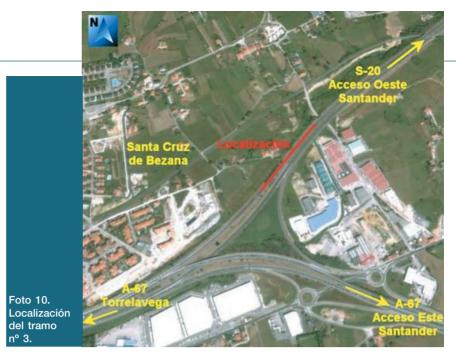
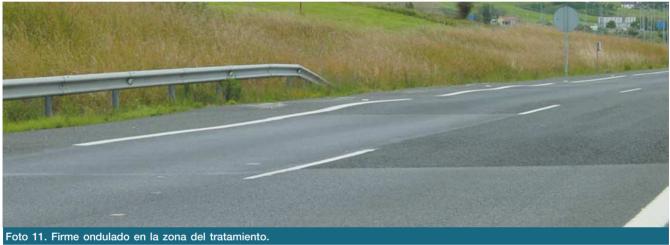
En esta aplicación el objetivo es similar al que se persigue con el refuerzo de firmes flexibles con acero en los países nórdicos para controlar el agrietamiento longitudinal del

pavimento debido a los cambios de volumen de la explanada por las heladas (foto 11).

Estas deficiencias en la calidad del firme de la autovía en este sector provocaban un elevado nivel de incomodidad para los conductores y un peligro constante en la conducción (foto 10, véase la página siguiente).

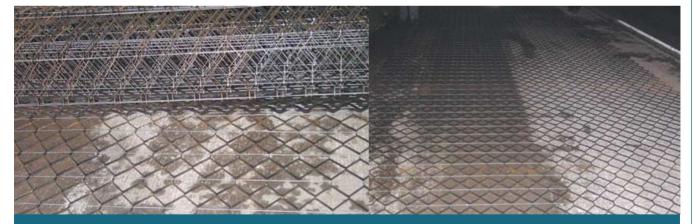
Foto 13 (arriba). Extensión del refuerzo metálico sobre la superficie recién fresada. Foto 14 (abajo). Grapado del refuerzo metálico con pistola de cartuchos de pólvora en un alambre transversal central e inicial. Con flechas se indica el sentido de avance de la entendedora de aglomerado.

malla metálica es sencillo y rápido, y no interfiere ni retarda el proceso de extensión y compactación del aglomerado (foto 13).

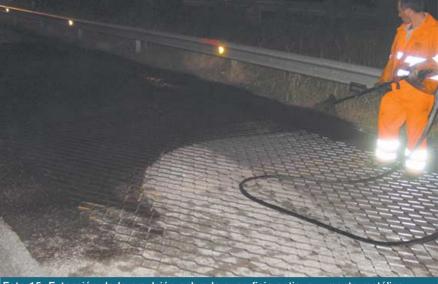
Foto 15. Extensión de la emulsión sobre la superficie antigua y manta metálica.

se aplicó una emulsión bituminosa de rotura rápida mediante un camión cisterna y una lanza dosificadora. Se aplicó el mismo producto bituminoso y dosificación que en caso de extensión de una nueva capa sin refuerzo metálico.

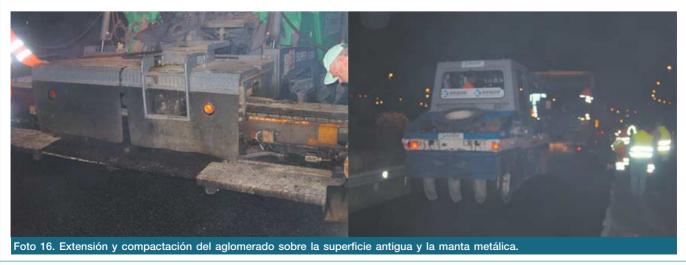
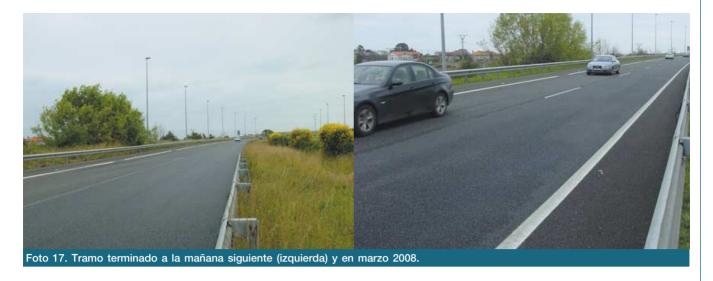
- La tecnología de puesta en obra es muy sencilla y no presenta dificultades en la calidad de la obra terminada, si se siguen las recomendaciones relacionadas con la fijación de la manta a la capa inferior y las de operación de los camiones y la máquina extendedora de aglomerado.
- El rendimiento de la colocación de la manta metálica del tipo em-

pleando es superior al de extensión y compactación, por lo que el rendimiento de los trabajos no es afectado por la introducción de este producto.
