# Estudio comparativo de dos técnicas de revegetación para la optimización de la estabilidad en taludes con pendientes superiores a 2V:3H

Eugenia Álvarez Álvarez  
María Mercè Martínez Moliné  
Yolanda Molina Cáceres  
Ramón Torres Valdivia (fotografía)  
Direcció General de Carreteres  
Generalitat de Catalunya  
Carmelo Asensio Doz  
Departamento técnico de Ginesta, S.L.

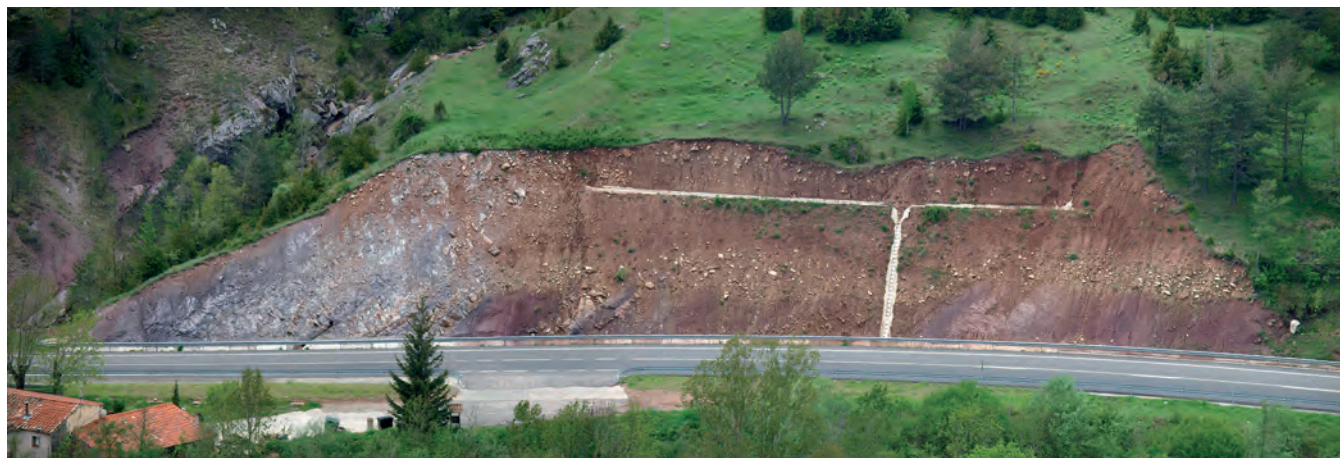
Figura 3. Foto talud

Este talud (figura 3) está ejecutado en desmante y tiene una altura media de 19 m, 23 m de desarrollo y 102 m de longitud. La cara del talud tiene una orientación NE y una inclinación media de 40° (1:1,25). La carencia grave de vegetación daba lugar a una erosión diferencial de su frente: por un lado, el lavado de su matriz que provocaba la colmatación de la cuneta; y, por otro, la caída de bloques decimétricos.

Presenta varios elementos singulares: cuneta trapezoidal profunda (0,50 m x 0,50 m) de pie de talud que desagua en un torrente adyacente, cuneta trapezoidal intermedia a 14 m de altura del pie del talud (se deduce que hubiera tenido que corresponder a una cuneta de coronación y que, por motivos desconocidos, se ejecutó a esta altura) y su correspondiente bajante.

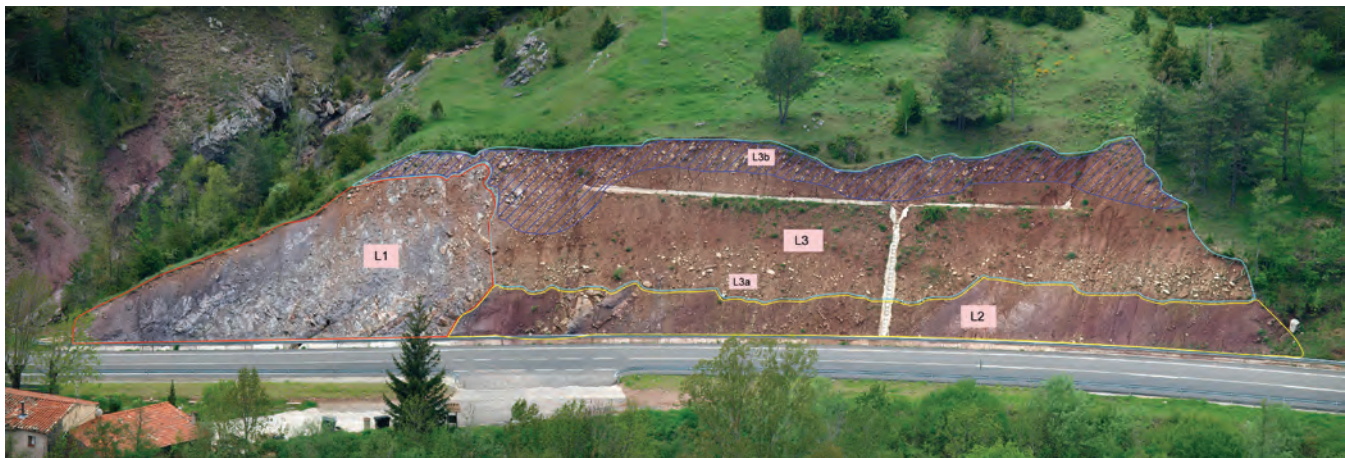
Figura 7. Esquema de las diferentes litologías que caracterizan el talud

En este talud se identifican tres litologías (figura 7):

- **L1:** Unidad Superior del Garumniense (Cretácico). Calizas grises muy fracturadas de color gris azulado con pequeños filones de calcita e intercalaciones de margas gris marronas entre los estratos. Sus capas tienen una orientación 120/42° y su potencia es de 50-60 cm.

- **L2:** Unidad Inferior del Garumniense (Cretácico). Arcillas rojas dispuestas en estratos milimétricos desmenuzados que le otorgan una apariencia y características de suelo. Se intercalan con calizas micríticas muy fracturadas de potencia media, de unos 50 cm, y de orientación idéntica a las anteriores. Las arcillas tienen alto contenido en agua que les confiere una plasticidad alta. Según clasificación textural de suelos, su matriz corresponde a un suelo entre franco arcillo-arenoso y arcillo-arenoso, con porcentajes aproximados de arena 64,42%, limo 3,23% y arcilla 32,34%.

- **L3:** Cuaternario. Depositado horizontalmente sobre las litologías **L1** y **L2**. Su contacto es discordante y su base erosiva. Se subdivide verticalmente en:

- **L3a:** Parte inferior: terraza media del río Ter. Depósitos heterométricos granodecrecientes, que en su base acumulan clastos redondeados de tamaño que varía entre 5 y 30 cm de origen metamórfico y que decrecen verticalmente. La matriz es arenosa de color rojo. Contiene menor cantidad de agua que **L2**.

- **L3b:** Parte superior: depósitos coluviales. Es una capa con clastos heterométricos angulosos de roca caliza de tamaño variable, entre

1-20 cm, y una matriz arenosa arcillosa de color marrón rojiza.

En general su textura corresponde a un suelo arenoso-franco con porcentajes aproximados de arena 86,36%, limo 3,46% y arcilla 11,53%.

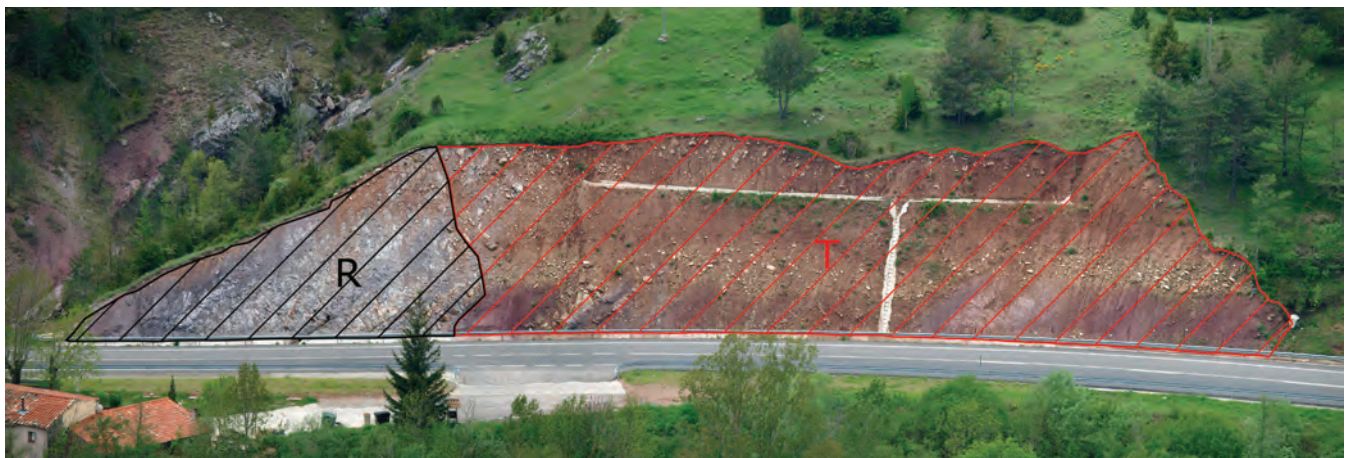
Figura 8. División del talud por consistencia. R: área roca y T: área tierras

se distinguen dos zonas (figura 8): la que corresponde a la litología L1 (roca) y el resto que correspondería a las litologías L2 y L3 (tierras).

Para evitar la erosión se han aplicado diferentes técnicas en estas dos zonas. En la zona de roca tan sólo se ha ejecutado la instalación de una malla de triple torsión al ser imposible la aplicación de técnicas de revegetación. En la otra zona, al estar formada por materiales que presentan una

matriz blanda, se optó por la aplicación de la malla de triple torsión y técnicas de revegetación.

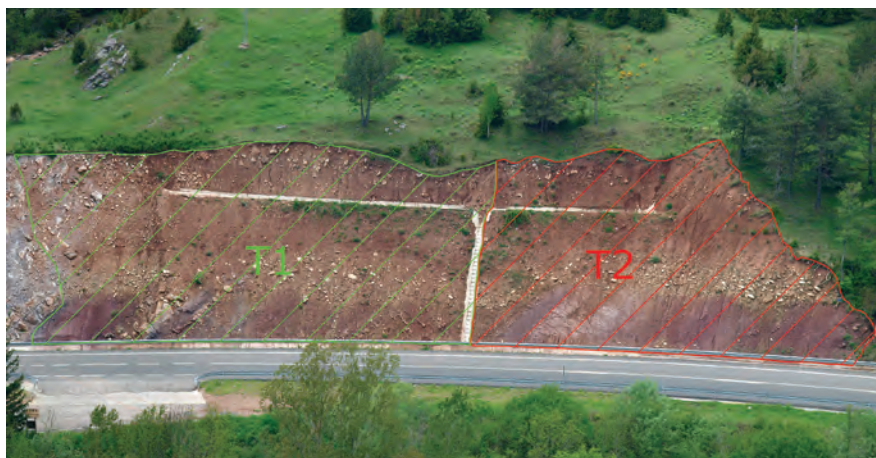
Figura 9. División del área de tierras del talud según tratamiento aplicado.

En el área T se implementaron dos técnicas diferentes de revegetación: aplicación de una hidromanta (T1) y aplicación de hidrosiembra junto a la instalación de una malla de yute (T2) (figura 9).

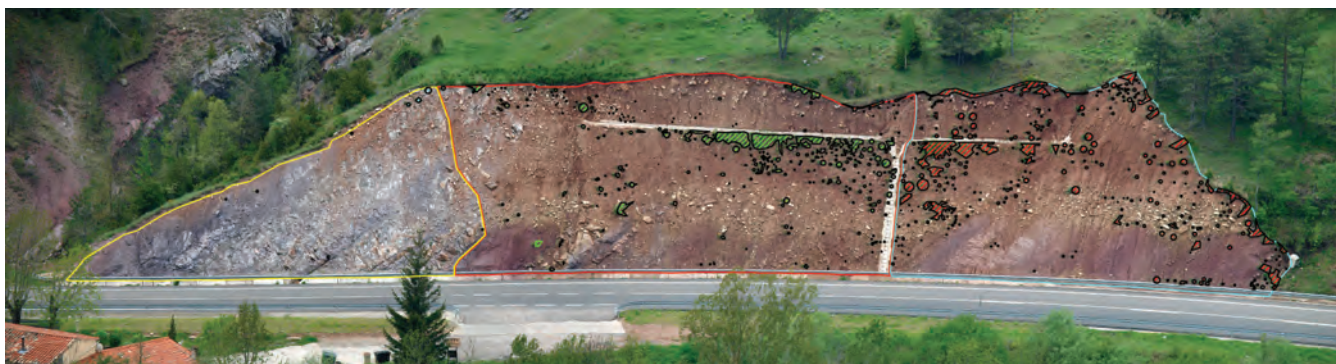
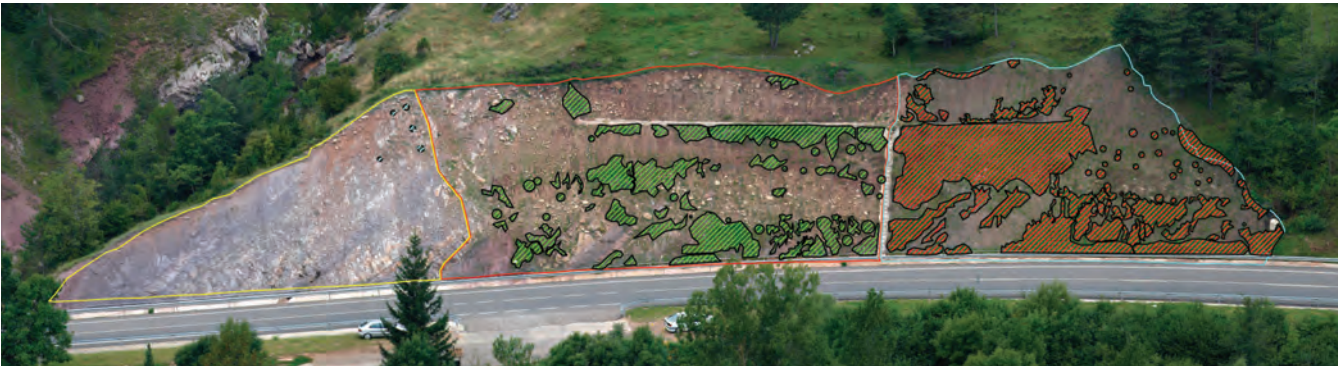
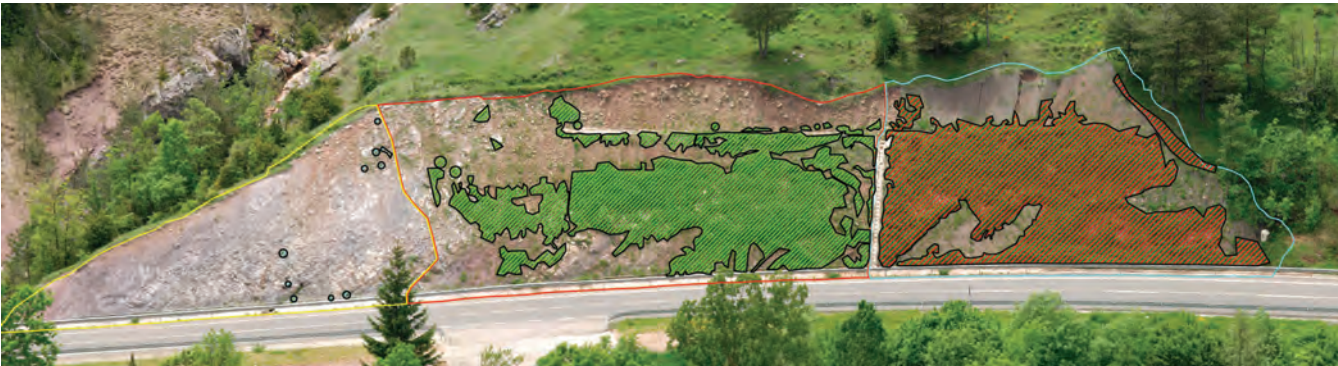
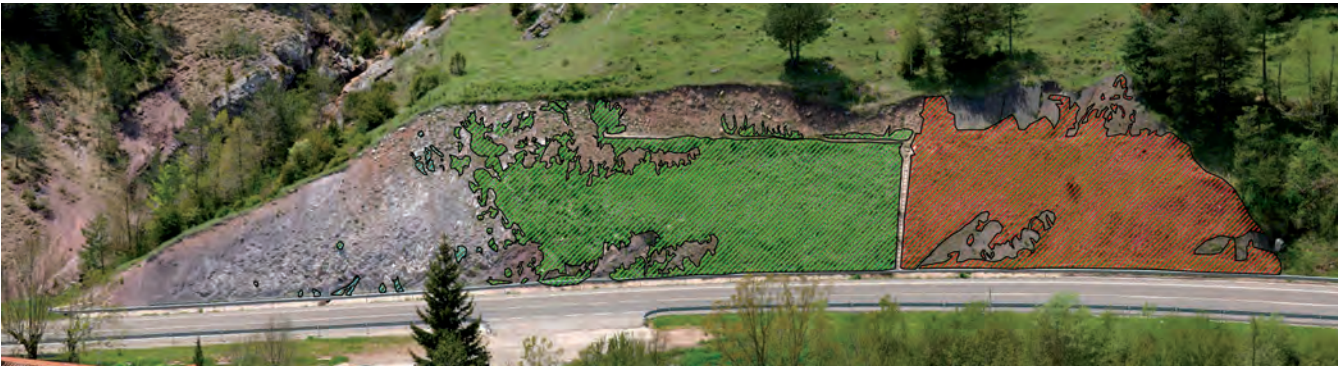
### 6.1. Cubrimiento por áreas de tratamiento (figuras 10, 11, 12 y 13)

Figura 10. 14/05/2008. Estado inicial

| Tabla 5. Resultados cubrimiento por tratamiento | | | | |
| Tratamiento | % Cubrimiento Estado inicial | % Cubrimiento a 76 días | % Cubrimiento a 322 días | % Cubrimiento a 734 días |
| T1 | 3,70 | 18,56 | 40,05 | 59,86 |
| T2 | 7,53 | 43,47 | 57,03 | 73,98 |

Figura 11. 17/09/08. A los 76 días de la ejecución del tratamiento

Figura 12. 21/05/09. A los 322 días de la ejecución del tratamiento

Figura 13. 18/05/10. A los 734 días de la ejecución del tratamiento

El método de seguimiento se basa en la observación de la evolución de la cobertura vegetal de varias superficies diferentes a lo largo del tiempo mediante comparaciones cromáticas sobre fotografías. Estas fotografías se han realizado desde el mismo punto, a una distancia de 400-450 m del talud y a una cota 1 025 m. Las fotografías se tomaron con un teleobjetivo para evitar posibles distorsiones.

Para medir la evolución del cubrimiento se ha utilizado un criterio adimensional, como es el porcentaje, para evitar posibles errores de escala en las fotografías. Los porcentajes se han calculado en referencia al área considerada y en función de dos criterios:

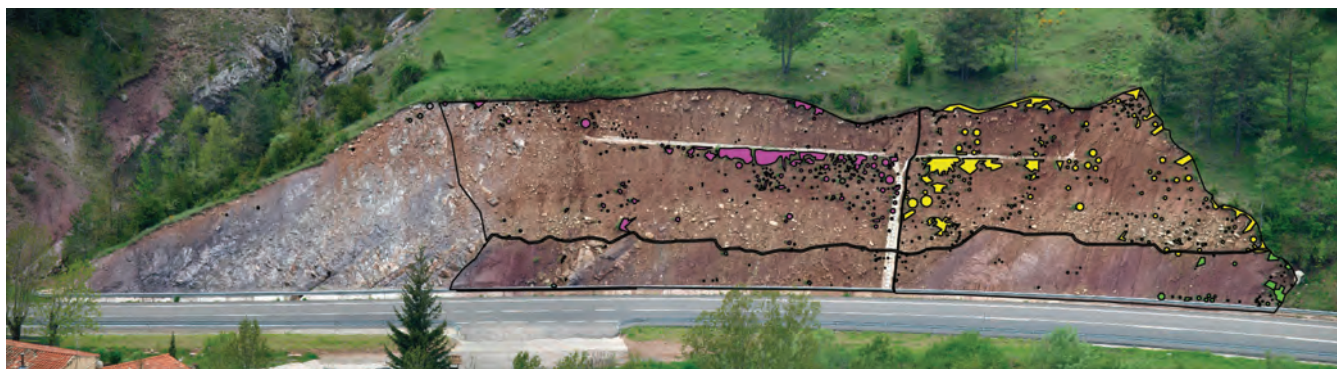
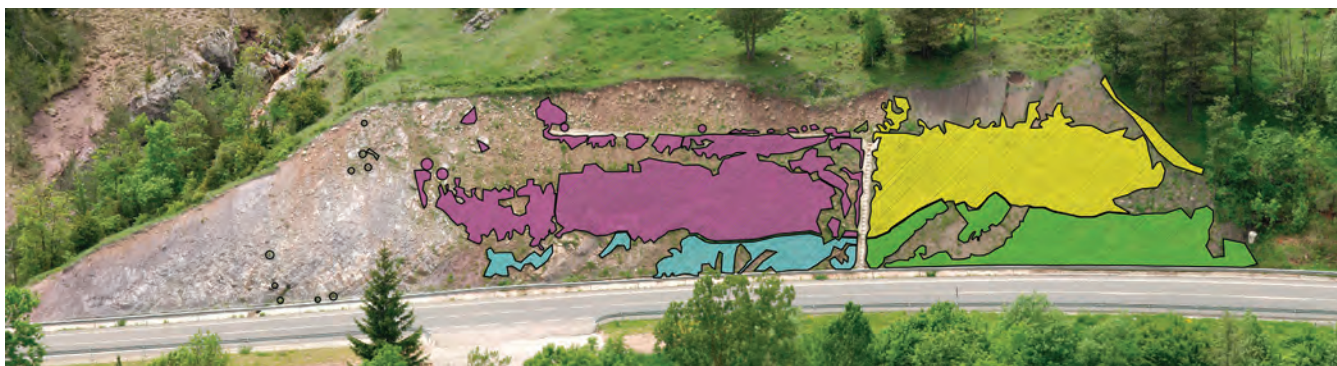
6.2. Cubrimiento por litologías y tratamiento (figuras 14, 15, 16 y 17)

| Tabla 6. Resultados cubrimiento por tratamiento y litología | | | | |
| Tratamiento x Litología | % Cubrimiento Estado inicial | % Cubrimiento a 76 días | % Cubrimiento a 322 días | % Cubrimiento a 734 días |
| T1-L3 | 4,66 | 15,61 | 42,94 | 56,01 |
| T1-L2 | 0,48 | 42,24 | 39,47 | 60,92 |
| T2-L3 | 10,40 | 37,76 | 53,96 | 77,13 |
| T2-L2 | 2,36 | 56,57 | 63,41 | 69,38 |

Figura 14. 14/05/2008. Estado inicial

Figura 15. 17/09/08. A los 76 días de la ejecución tratamiento

Figura 16. 21/05/09. A los 322 días de la ejecución del tratamiento

Figura 17. 18/05/10. A los 734 días de la ejecución del tratamiento

| T1 (Hidromanta) | T1-L3 (Hidromanta-Cuaternario) | T2-L3 (Manta yute + hidrosiembra-Cuaternario) |
| T2 (Manta de yute + hidrosiembra) | T1-L2 (Hidromanta-Garumniense) | T2-L2 (Manta de yute + hidrosiembra - Garumniense) |

- La parte del talud situada por encima de la cuneta intermedia no presenta un estado de colonización aceptable. Esta zona corresponde a tramos con pendiente superior a 45°.
- Ninguna de las 2 técnicas utilizadas ofrece resultados satisfactorios sobre los afloramientos rocosos presentes en ambas zonas de estudio.
- Se han reducido los desprendimientos que colmataban la cuneta inferior, mejorando de esta manera el estado de conservación de la misma.

- Inicialmente, en la zona tratada con red de yute e hidrosiembra se establece una cubierta vegetal en un plazo menor de tiempo que en la zona tratada con hidromanta, aunque a largo plazo ambas superficies recubiertas tienden a igualarse.
- En las zonas donde la pendiente es superior a 45° la red de yute más la hidrosiembra da mejor resultado que la hidromanta.
- En relación al paisaje, se observa que la integración paisajística ha dado unos resultados óptimos.
