## Infraestructuras Viarias

## Ampliación del túnel de Techa

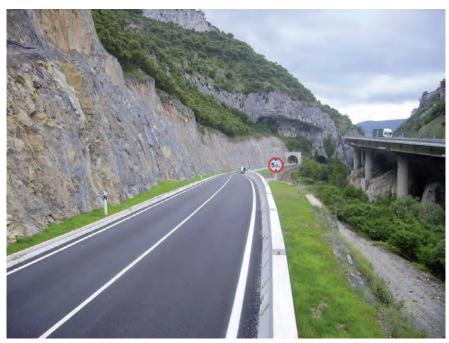
Desfiladero de Techa, una vez finalizadas las obras

A partir de la intersección con la A-3318 (p.k. 20,110, aproximadamente) se inicia el desfiladero de Techa, con un trazado accidentado a media ladera, con taludes en roca de gran altura y muros sobre el río Bayas, que llega hasta el p.k. 21,270, aproximadamente. En él se construyó, en 1960, un túnel de 230 metros de longitud (entre los pp.kk. 20,720 y 20,950), con un gálibo horizontal que impedía el cruce de dos vehículos con seguridad y con un gálibo vertical insuficiente.

Los desmontes ejecutados en esta zona del desfiladero de Techa han llegado a alcanzar los 40 m de altura prácticamente verticales, se ha colocado en toda su superficie malla de triple torsión y, puntualmente en las zonas más fracturadas y meteorizadas, se han utilizado bulones para el sostenimiento de pequeñas cuñas inestables.

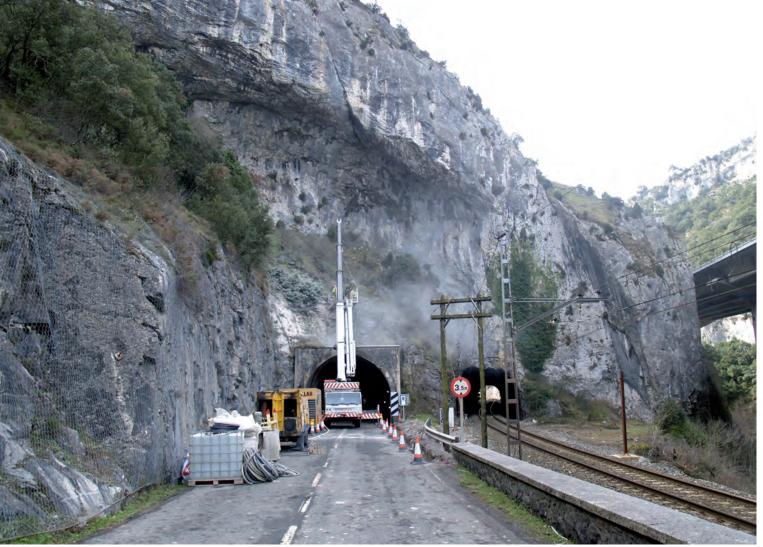
Túneles ferrroviario y carretero

De los 12 kilómetros de mejora de la carretera, ha sido en este primer kilómetro y medio, coincidente con el tramo del desfiladero, donde se han localizado las actuaciones de mayor envergadura, entre las que se incluye la ampliación del túnel de Techa, galería de 230 m de longitud que discurre muy próxima y en paralelo al túnel del ferrocarril de la anteriormente citada línea Bilbao-Castejón, llegando a aproximarse estas dos infraestructuras lineales hasta distar 8,5 m entre sus dos hastiales en la boca norte de ambos túneles.

Esta proximidad obligó a ampliar la sección del túnel hacia el hastial derecho, y a controlar y registrar las vibraciones produci-

das por todas las voladuras ejecutadas, ya que el túnel ferroviario no contaba con sostenimiento alguno, estuvo en todo momento en servicio, y, en la inspección que se llevó a cabo previa al inicio de los trabajos, se constató la presencia de pequeños bloques desprendidos.

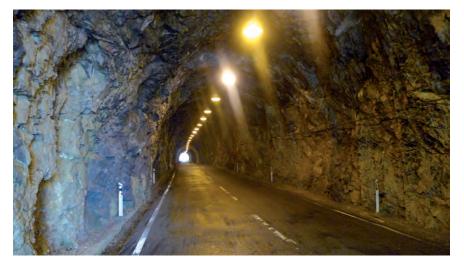
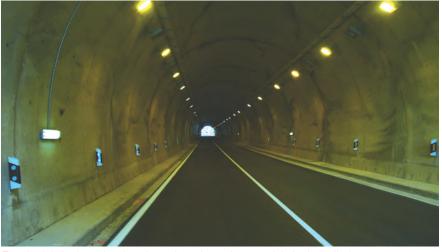
Estado del túnel previo a las obras de mejora e imagen del túnel ampliado

Del túnel carretero original excavado en la roca se han extraído varios testigos que han servido para caracterizar mejor la resistencia de estas calizas masivas, llegando a alcanzar los 900 kg/cm². Inicialmente sólo existían elementos de sostenimiento en las boquillas y en un pequeño tramo de unos 25 m en la zona central del túnel, tramos éstos en los que se había ejecutado un anillo de hormigón de revestimiento y que, en el caso de la zona central, coincidía con una zona karstificada, tal y como se pudo comprobar posteriormente durante las excavaciones.

Sobre la sección inicial se ha adaptado una sección tipo en herradura de tres radios, permitiendo completar la nueva sección transversal de 6/7 m, con dos aceras elevadas de 0,75 m, y alcanzar un gálibo vertical máximo en la clave del túnel de 6,59 m. El trazado en planta es una recta con bombeo del 2% a ambos lados.

Como ya se ha mencionado anteriormente, la ampliación se llevó a cabo fundamentalmente mediante voladuras controladas, con pases de 3 m, y aplicando un sostenimiento sistemático del terreno basado en bulones y hormigón proyectado con fibras de acero. Longitudinalmente se distinguieron tres tipos de sostenimiento en función de las características de la roca (juntas, discontinuidades, zonas karstificadas), los cuales fueron definidos por la asistencia técnica Geoconsult S.L. quien también se encargó de supervisar la ejecución del túnel.

Para un mejor acabado final, el túnel fue impermeabilizado y revestido con un anillo de hormigón de 30 cm de espesor, utilizando un carro de encofrado construido para esta sección en concreto.

Otro elemento, que ha supuesto una mejora de cara a su explotación posterior, ha sido la renovación y modernización del sistema de alumbrado, que ha pasado de luminarias colgadas en clave a proyectores situados en los hastiales, mejorándose así la uniformidad luminosa, aumentando la iluminancia y regulándose todo el sistema en función de la luminosidad exterior.

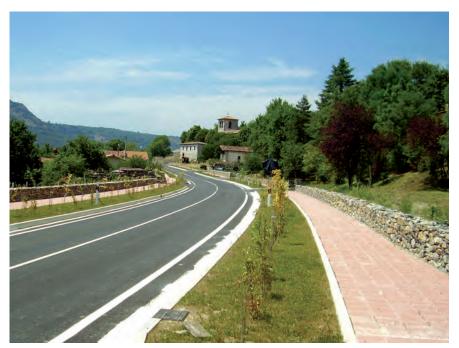
Travesía de Anda

las que además de mejorar el trazado y ampliar la sección, también se ha actuado con el objetivo de hacerlas más amables y seguras, dotándolas de un acondicionamiento peatonal en las márgenes, y respetando siempre la estética típica del lugar, utilizando para la reposición de los muros de cierre existentes los mismos mampuestos originales y siempre de acuerdo a lo dispuesto por las Normas Subsidiarias vigentes en cada término municipal.
