# Impacto de la instalación de cinemómetros para control de velocidad en el Puente del Centenario, Ronda de Circunvalación SE-30, de Sevilla

Ana Luz Jiménez Ortega, Ingeniero de Caminos, Canales y Puertos. Directora del Centro de Gestión de Tráfico de Sevilla. Dirección General de Tráfico.

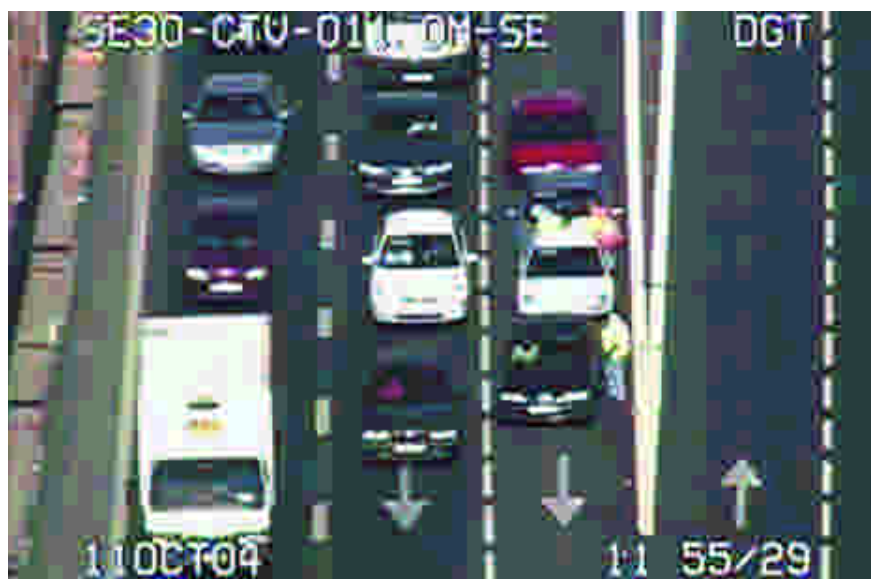
Figura 4 a. Colisión múltiple o en caravana, con cuatro vehículos implicados.

En este periodo, la distribución según tipos de los accidentes registrados ha sido la que se refleja en la *figura 3*. Es decir, el accidente que se ha registrado con mayor frecuencia es la colisión por alcance de dos o más vehículos, según se recoge en la *figura 4*, con las consecuencias para la circulación que también se muestran.

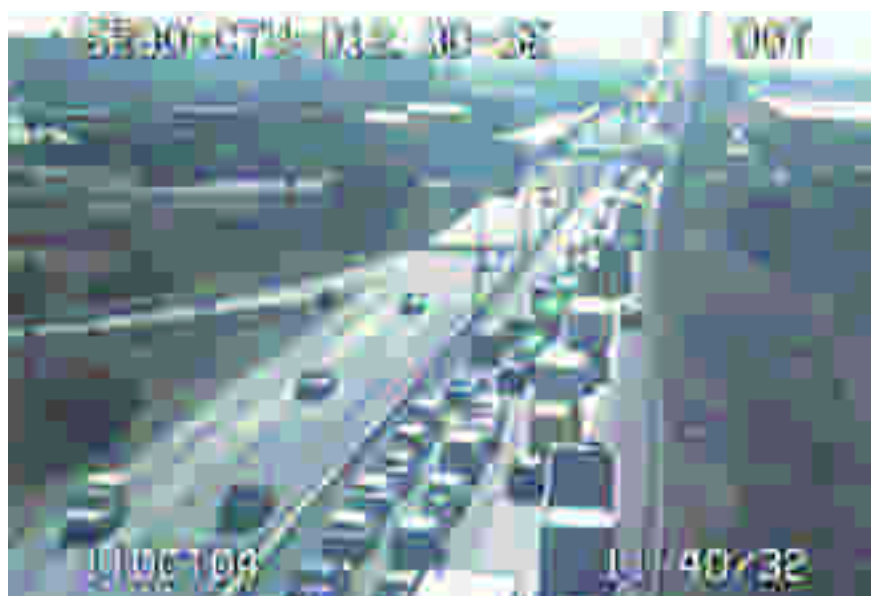
Figura 4b. Retención generada como consecuencia de la colisión múltiple.

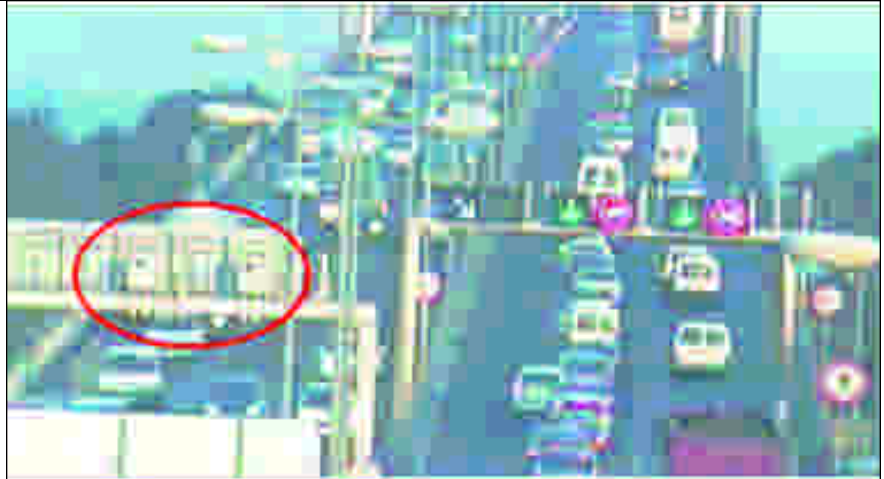
Figura 6 b. Cinemómetros fijos instalados sobre pódico.

El proyecto incluía la instalación de ocho cabinas para alojar cuatro cinemómetros, que pueden rotar entre ellas para controlar las distintas secciones, según la distribución y el estado que se muestra en la *figura 6*.
