# Evolución del CRT en túneles de gran longitud con pavimento asfáltico. El caso práctico de los túneles de la M-30

## Los túneles de la M-30

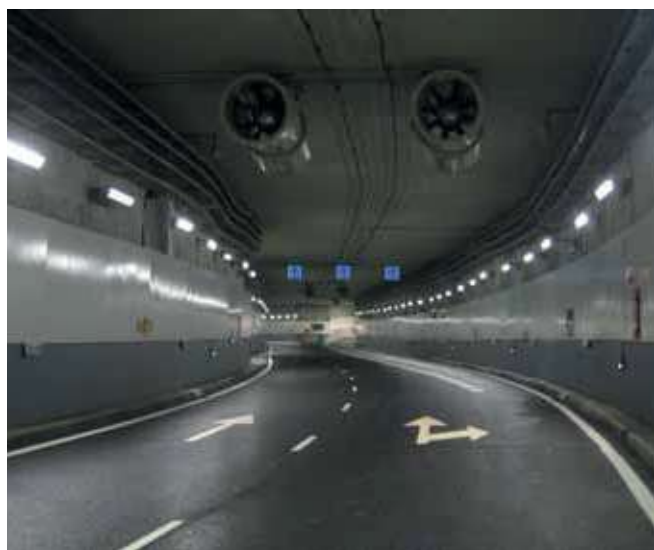
Sin embargo, durante el desarrollo de las diferentes pruebas<sup>1</sup> realizadas se observa la existencia de una película cristalizada de betún residual en la superficie de los áridos que genera una superficie dura y con bajo rozamiento y que no se consigue eliminar con ninguno de los sistemas de limpieza utilizados.

Figura 1. Capa de betún residual

Esto representa un hecho diferencial con respecto a las zonas a cielo abierto donde esta película de betún superficial desaparece tras unos meses de puesta en servicio debido a la acción de los rayos ultravioleta, de la lluvia y del tráfico pesado.

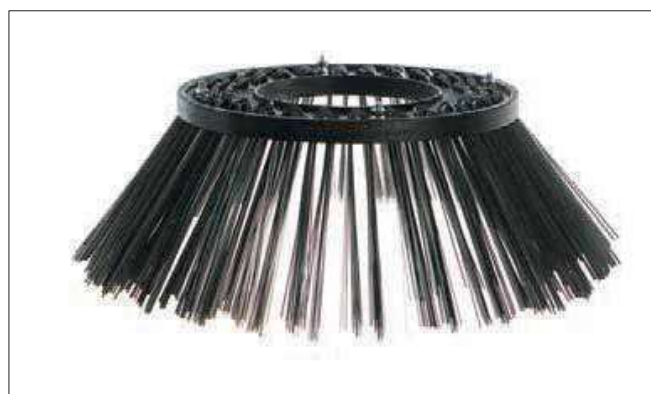
1. En primer lugar se realiza una prueba mediante cepillado con acero laminado, consiguiendo mediante esta técnica únicamente rayar el betún, sin conseguir eliminarlo.

Figura 2. Cepillo de acero laminado

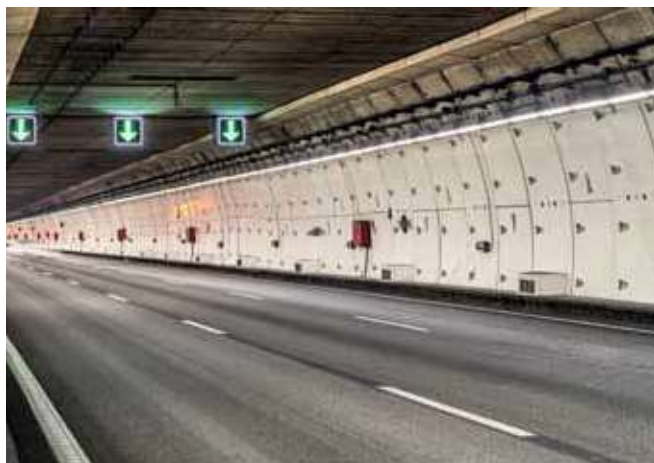
Figura 4. Estado pavimento hidrodesebastado

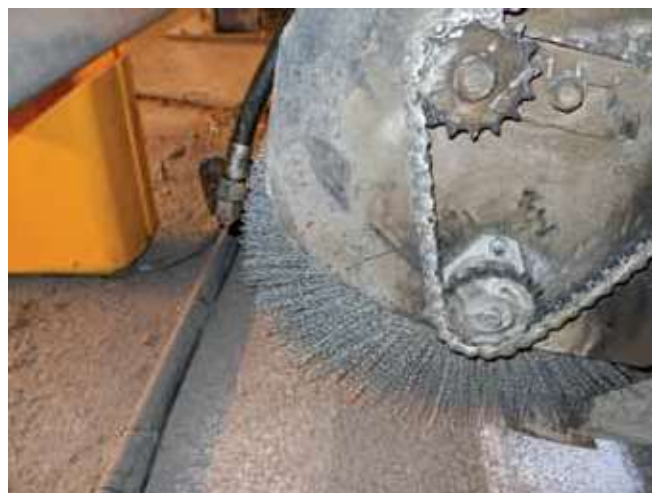
3.- Por otro lado, se realiza una prueba de asfaltado en uno de los ramales de la M-30, pasando una barredora de púas de acero inmediatamente después a la extensión de la mezcla, obteniendo en este caso valores medios de CRT de unos 65 puntos y llegando a valores máximos próximos a 80.

Figura 6. Barredora de púas de acero utilizada

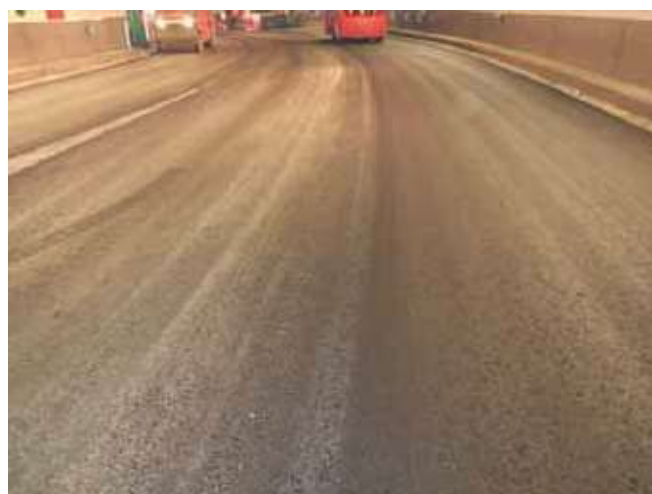
Figura 7. Estado pavimento antes y después de pasar barredora de púas de acero

A raíz de esta prueba se concluye, que con esta técnica se consigue, desde la puesta en servicio de la mezcla, unos valores adecuados de CRT eliminando el betún superficial en primera instancia evitando que éste cristalice y que tenga que recurrirse a posteriori a técnicas de hidrodesebaste o granallado para su eliminación.

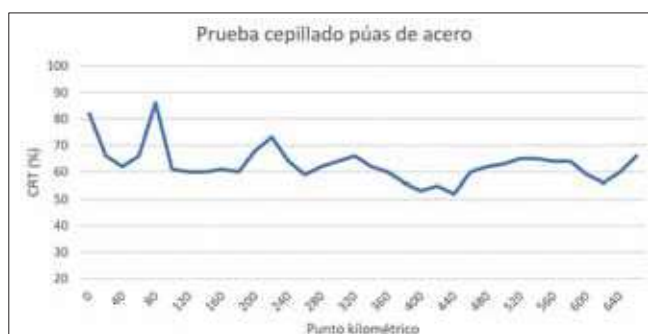
Figura 8. Valores de CRT obtenidos con equipo SCRIM tras cepillado con barredora de púas de acero

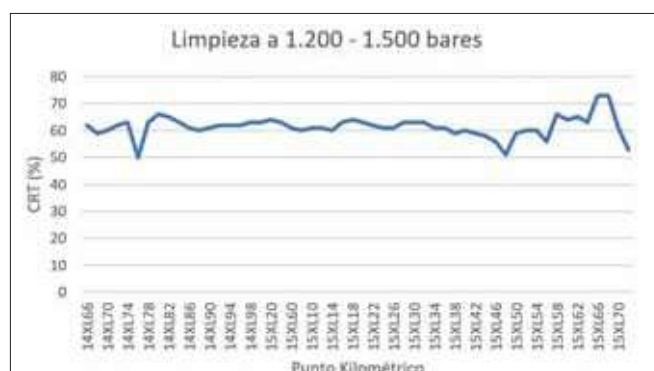
Esta sustancia no se elimina mediante los procedimientos habituales de limpieza con barredora y baldeadora, por lo que se realiza una prueba de limpieza con el camión de hidrodesebaste, a una presión de 1.200-1.500 bares. Mediante esta limpieza consiguen eliminarse los COV de los huecos de la mezcla y se recuperan las caras vistas de los áridos, elevándose los valores de CRT a los alcanzados mediante hidrodesebaste en el año anterior.

Figura 9. Valores de CRT obtenidos con equipo SCRIM tras limpieza profunda a 1200-1500 bares
