# Estudio del comportamiento a largo plazo de diferentes tipos de mezclas con caucho procedente de neumáticos al final de su vida útil

Long-term behaviour study of different types of crumb rubber asphalt mixes

**Francisco Javier Payán de Tejada González**

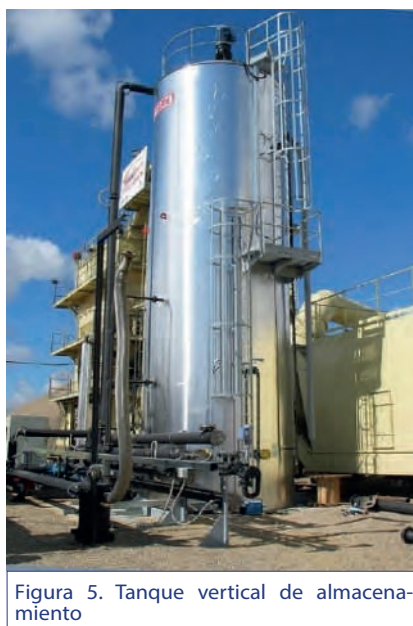
Figura 5. Tanque vertical de almacenamiento

mo, para los betunes mejorados con caucho fabricado en las instalaciones del suministrador, se instalaron también tanques verticales para su almacenamiento, según lo exigido en la Orden Circular 21bis (Figura 5).

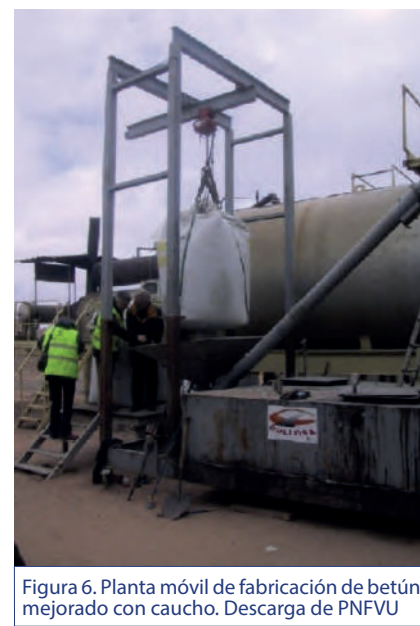
Figura 6. Planta móvil de fabricación de betún mejorado con caucho. Descarga de PNFVU

Para el betún caucho fabricado in situ se utilizó una planta móvil propiedad de la empresa contratista. El betún convencional se dosificaba al mezclador de la planta móvil desde los depósitos de la planta y el caucho, suministrado en bigbags, se descargaba en una tolva y se introducía por la parte superior mediante un sinfín. El betún y el caucho se procesaban en el mezclador durante 45 minutos y, a continuación, la mezcla se descargaba en un depósito. Éste estaba conectado a la planta de fabricación de la mezcla hacia donde se bombeaba directamente. El proceso de descarga y pesaje del betún mejorado con caucho (BC) fabricado in situ se manejaba desde la cabina de la planta asfáltica como en el caso de un betún convencional. El dispositivo se presenta en las figuras 6 y 7. La capacidad de producción de este sistema era de unas 12 t/h, suficiente para la ca-

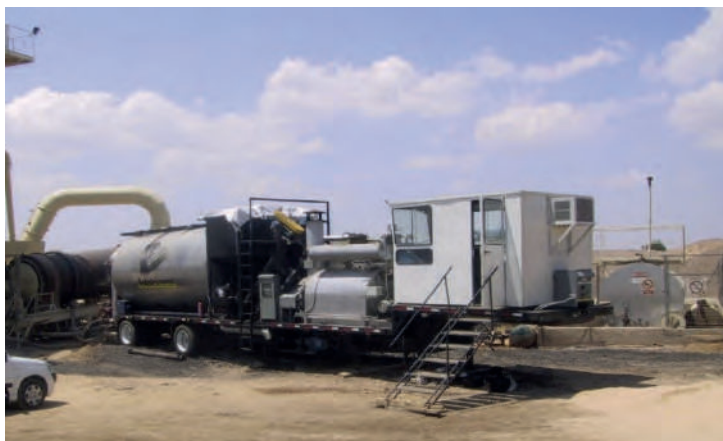
Figura 8. Planta móvil de fabricación de betún modificado de alta viscosidad con caucho.

El ligante BMAVC-1 para la mezcla discontinua del tramo 132+000 a 136+000 de esta mezcla se fabricó en la planta móvil que se presenta en la figura 8. Esta planta se compone de una tolva para la descarga del caucho en polvo que a través de un sinfín llega a un mezclador al que entra el betún desde los depósitos de la planta asfáltica. Después de un periodo de mezcla, el nuevo betún pasa a un depósito donde termina de rea-

lizarse la digestión del caucho. De este depósito el betún con caucho (BMAVC-1) pasa al dispositivo de descarga y pesada del ligante de la planta asfáltica.

Como en el caso del betún mejorado fabricado in situ, a la salida del betún de la planta móvil se comprueba su viscosidad con un viscosímetro HAAKE para verificar el proceso de fabricación.
