**Premio a la mejor comunicación PRAGA 2023  
 en la categoría “Seguridad Vial”**

# Sistema de gestión de carreteras en condiciones meteorológicas adversas: Niebla y viento

## Road management system for adverse weather conditions: Fog and wind

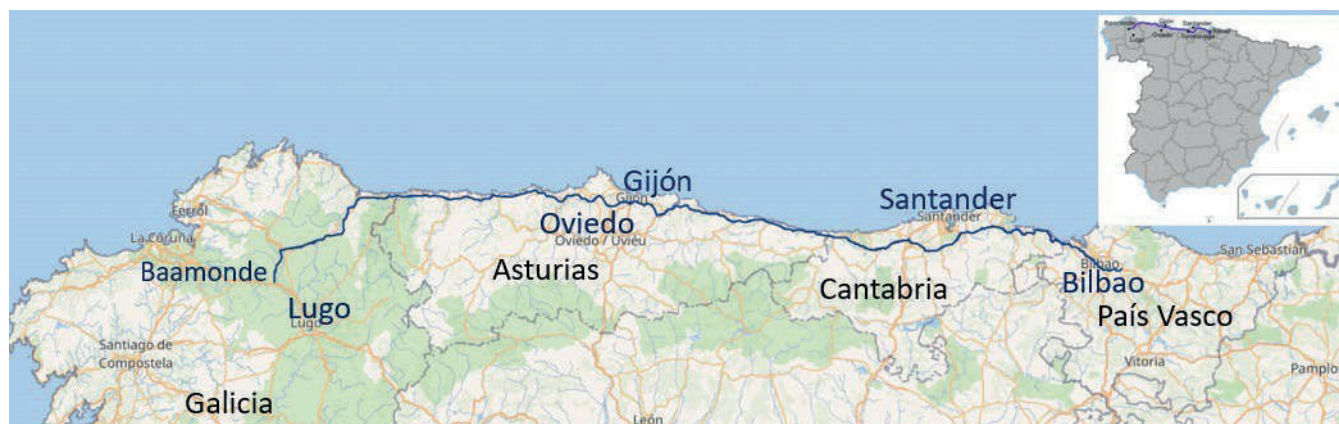
Figura 1. Trazado de la Autovía del Cantábrico (A-8). Fuente: Wikipedia maps

El tramo de ejecución de este estudio en la sección de la A-8 es el correspondiente al Alto de O Fiouco, que está comprendido entre los PK 545+500 y 549+500, discurre a 700 m de altitud y presenta dos problemas principales: el viento y la falta de visibilidad debido a la niebla.

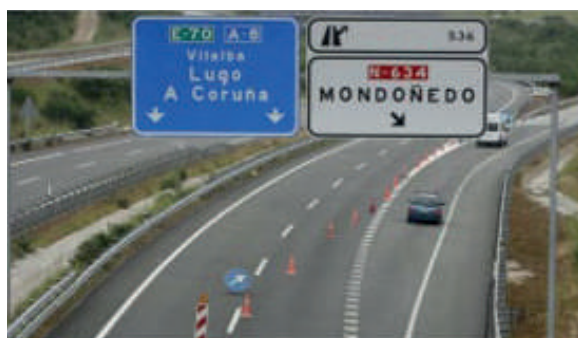
Figura 4. Desvío manual mediante señalización física de carriles en la A-8

Inicialmente el desvío por presencia de niebla/viento se realizaba de forma manual, de manera que

el cual se encargaba de señalizar y hacer efectivo el desvío. Este procedimiento, además de suponer tiempos considerables entre comunicaciones y coordinación de efectivos, aumentaba también las situaciones de riesgo, al tener agentes dispuestos en la calzada encargados de señalizar y al permitir el paso de vehículos en situación de niebla mientras se hacía efectivo el desvío.

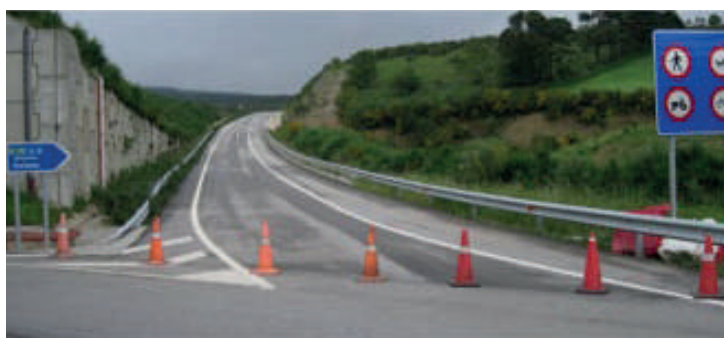
Figura 5. Desvío manual mediante señalización física en acceso a A-8.

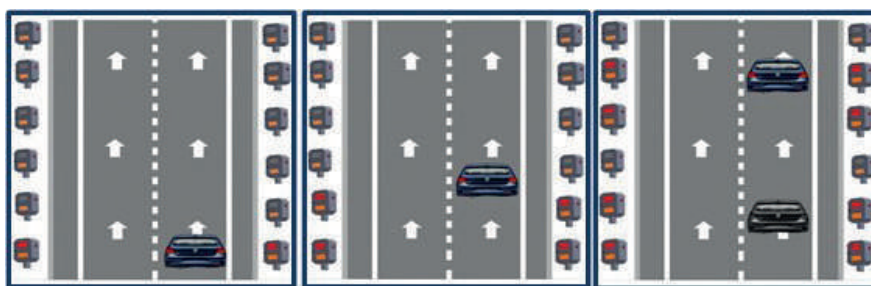
Figura 10. Esquema de funcionamientos de balizas detectoras en condiciones de baja visibilidad. Autovía A-8. Alto del Fiouco (Lugo). España

plantado un sistema de balizas de detección de presencia de vehículos en condiciones de baja visibilidad. De forma similar a la cantonización de las vías de ferrocarril, las balizas se instalan en ambos márgenes de la carretera, a 50 metros de distancia entre sí, y su función es advertir a los conductores de la presencia de otros vehículos en la vía en condiciones de baja visibilidad, para que puedan adaptar su velocidad y mantener la distancia con otros vehículos.

El sistema de balizas para la detección de vehículos en condiciones de baja visibilidad ya se ha puesto en funcionamiento en el tramo de O Fiouco a lo largo de una longitud de 4,28 km. Las siguientes imágenes muestran su funcionamiento. En presencia de niebla densa, con visibilidad menor a 150 metros (nivel amarillo), se activan las luces ámbar inferiores de todas las balizas instaladas en el tramo para alertar a los vehículos de la situación. A

continuación, en cuanto un vehículo entra en esta zona, se enciende la luz roja superior de las balizas más próximas al vehículo en ambos márgenes para avisar al vehículo que le sigue de que hay otro vehículo circulando por ese tramo. A medida que el vehículo avanza por el tramo se van encendiendo las siguientes balizas, y apagándose aquellas que se encuentran a 100 metros de este. De esta forma, cada vehículo lleva dos balizas encendidas por detrás, alertando a los usuarios que circulan por la vía que, en los próximos 100 metros, hay otro vehículo circulando por delante y que deben adaptar su velocidad y mantener la distancia.

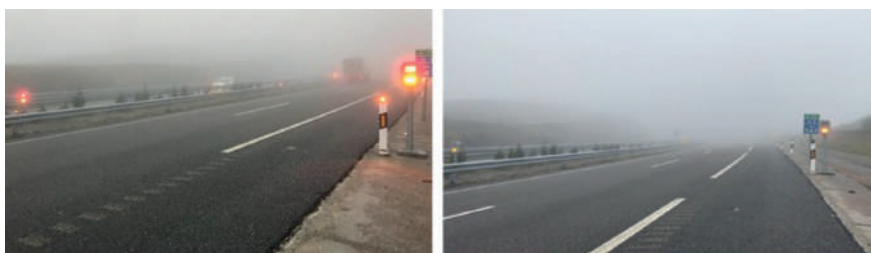
Figura 11. Balizas detectoras en condiciones de baja visibilidad. Autovía A-8. Alto de O Fiouco (Lugo)

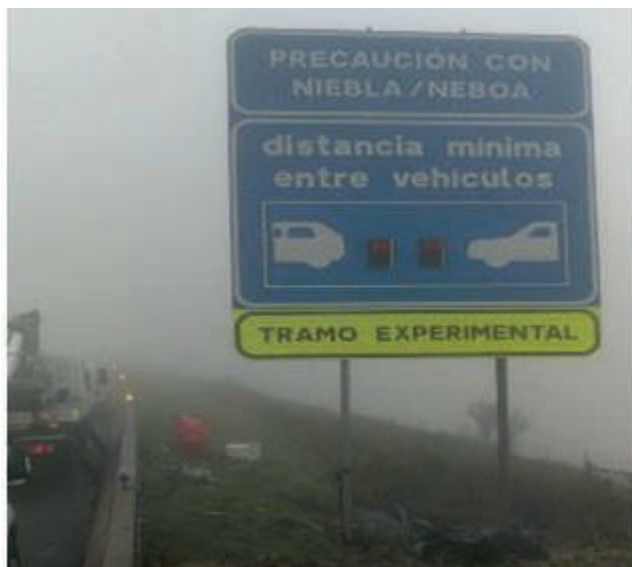
Figura 12. Señal vertical ubicada al inicio del tramo. Alto de O Fiuco (Lugo). España

Para informar a los conductores del significado de estas balizas, con el fin de que procedan con precaución en lugar de detenerse ante una señal roja, se han instalado señales verticales explicativas del sistema al principio del tramo.
