# Las primeras concesiones de obras de carreteras

## The first road works concessions

# Un puente olvidado con un importante pasado caminero: Puente Mediana de Hornillos y Alcazarén (Valladolid)

A forgotten bridge with an important past as a road bridge: Puente Mediana of Hornillos and Alcazarén (Valladolid)

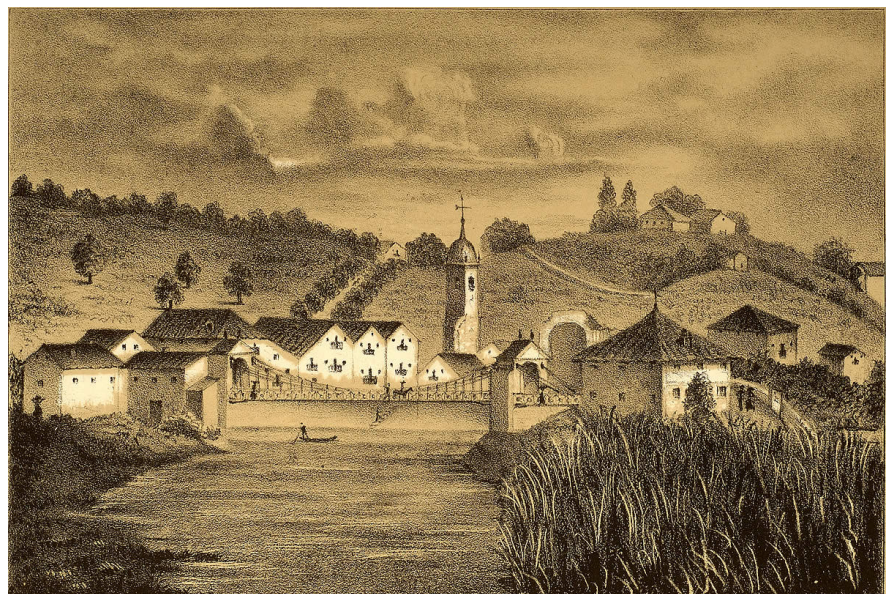
Figura 1. Puente colgado de Burceña. Grabado de Abasolo (Revista Pintoresca de las Provincias Vascongadas, Bilbao, 1846).

El primero, obviado muchas veces, fue el de Burceña (1823), obra de Antonio Goicoechea, que comunicaba Barakaldo y Bilbao y salvaba el río Cadagua. Fue destruido en 1835, cuando se incendió el tablero en el curso de la guerra Carlista. Permanecieron las cadenas, pero a su vez fueron retiradas en 1838, también como acción de guerra. Posiblemente fuera reconstruido posteriormente, pues se cita su hundimiento en 1870 por exceso de cargas.

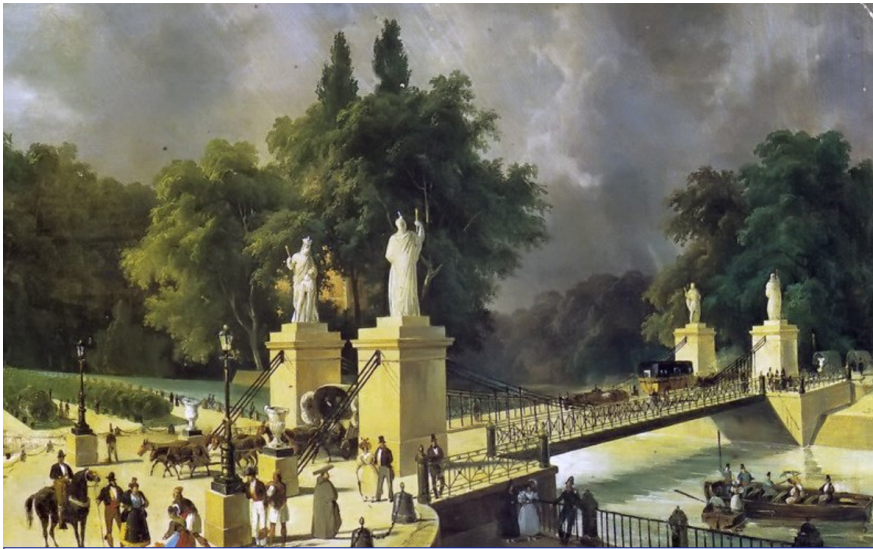
Figura 4. Puente sobre el Tajo, en Aranjuez, dibujado por Blanchard

Cinco años después del puente de Bilbao, en 1833, terminó la construcción del puente colgado de Aranjuez, sobre el río Tajo, también de cadenas. Fue obra de un ingeniero singular: Pedro Miranda. El puente no desentonó con el Real Sitio. Su vano, de 34 metros de luz, se enmarcó en cuatro pilares de piedra caliza, sobre los que se colocaron cuatro esculturas, representativas del rey suevo Requiario, del navarro Sancho III el Mayor, del azteca Moctezuma y del inca Atahualpa. Estas estatuas se trajeron del palacio Real de Madrid, en cuyas bodegas se encontraban. En 1971 regresaron a su palatino origen.

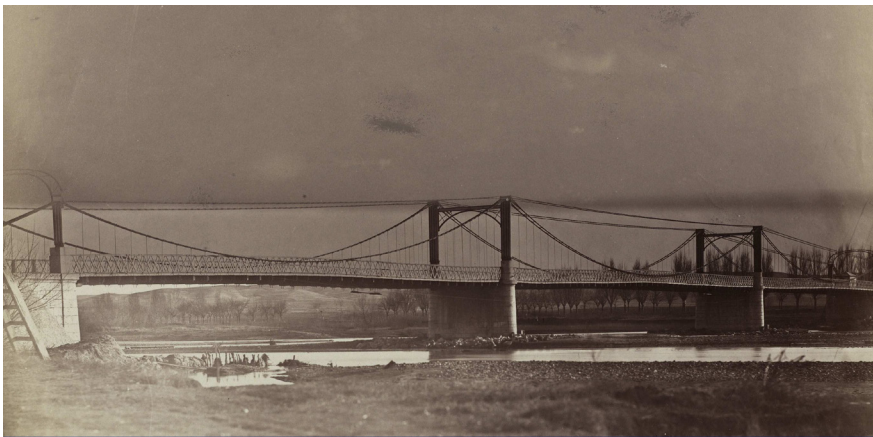
Figura 5. Tercer puente de Arganda (1867), con columnas de hierro laminado. Fotografía de José Martínez Sánchez.

había roto una de esas columnas de fundición. Fue necesario volver a reconstruirlo, utilizando esta vez columnas de hierro laminado importadas de Inglaterra.

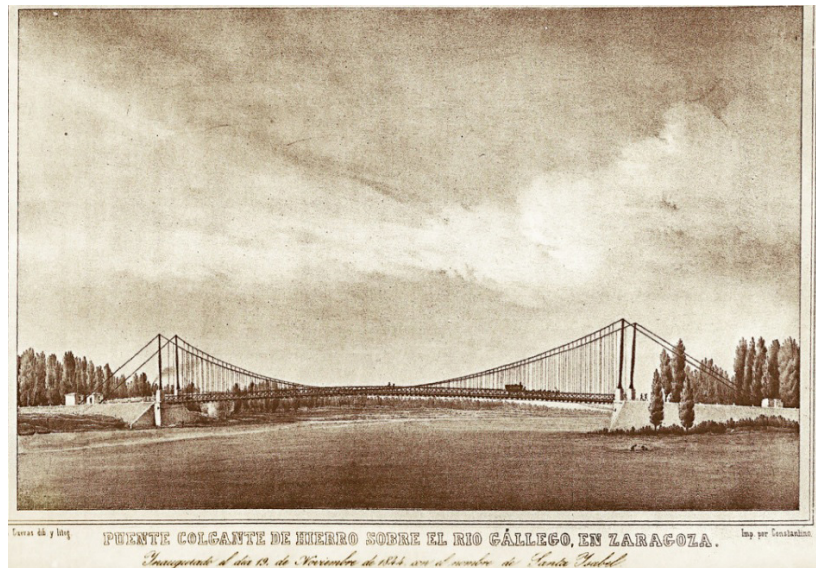
Figura 8. Puente colgante original sobre el Gállego en Zaragoza

El puente sobre el Gállego entre Zaragoza y Santa Isabel se abrió al tráfico en noviembre de 1844. Era de un solo tramo, pero de 136,40 m de luz. El puente sobrevivió al periodo concesional y revirtió al Estado en 1869, eso sí, con bastantes deterioros, lo que obligó a limitar la carga. En 1886 se procedió a inspeccionar el puente para valorar su demolición y la construcción de otro puente metálico fijo, pero el informe del ingeniero Luis Gaztelu aconsejó reparar el puente colgante, eso sí,

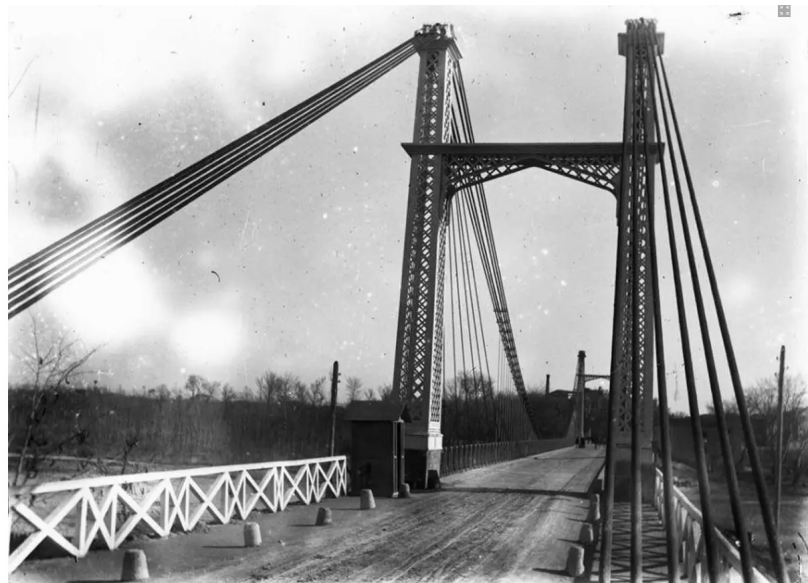
Figura 9. Puente colgante sobre el Gállego en Zaragoza, después de su reforma de 1889-1890.

“transformándolo en puente colgado rígido y de piezas amovibles” En 1889 y 1890 tuvo una reforma de gran entidad, que reflejó la Revista de Obras Públicas en un artículo de 1897: “la operación más difícil fue, sin duda alguna, la sustitución de las antiguas bielas oscilantes por los apoyos definitivos. Se montaron éstos rodeando a los antiguos y dejando sin cerrar una de las caras de la celosía, para poder extraer por ella los apoyos antiguos. Se trasladaron uno a uno los alambres de los cables desde el apoyo antiguo al carretón del nuevo, sosteniendo este carretón con fiadores provisionales, y después se desmontaron desmontaron las bielas de fundición para poderlas sacar del interior de los apoyos nuevos. Solo

durante esta última operación, que se ejecutaba en algunos minutos, había necesidad de suspender el paso por el puente”. Finalmente, en 1930 fue sustituido por un puente de hierro “fijo”.

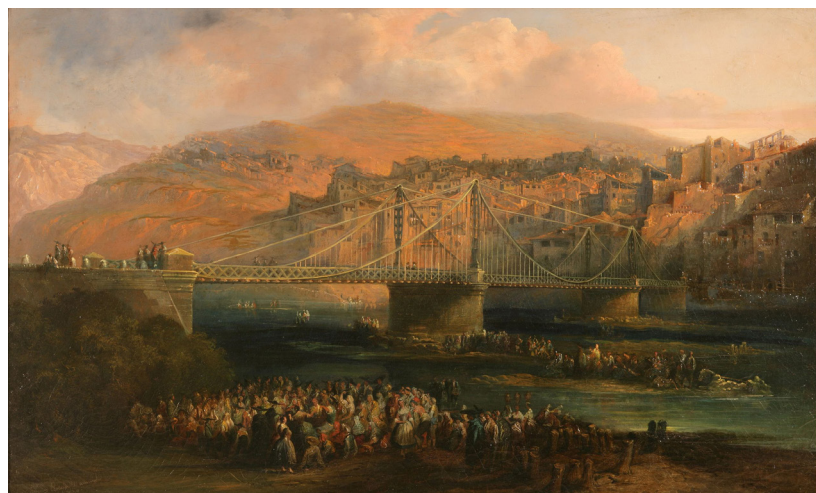
Figura 10. Puente de Fraga. Jenaro Pérez Villaamil. Museo Nacional del Romanticismo.

Estas barandillas se pueden observar en el puente de Fraga (Huesca), que pintó con mucho detalle Genaro Pérez Villaamil en 1850. Hubo suerte con este recuerdo pictórico, pues el puente se había inaugurado el 12 de abril de 1847 pero solamente duró hasta el 28 de septiembre de 1852, cuando una riada lo derribó, falleciendo doce personas. En 1853 se reabrió al tráfico el puente colgado, pero de nuevo, a causa de una fuerte tormenta, se hundió el 21 de octubre de 1866.

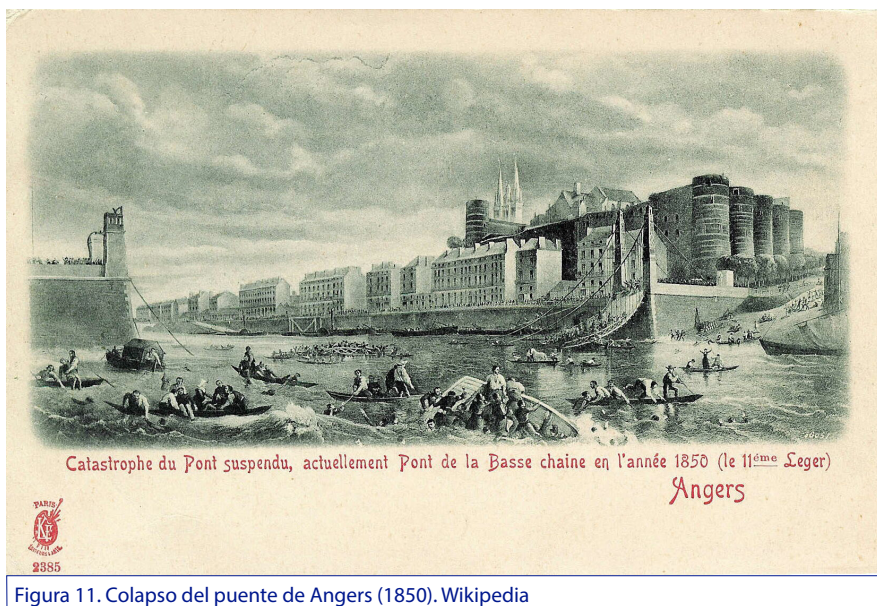
Figura 11. Colapso del puente de Angers (1850). Wikipedia

Se unió a esta falta de confianza el desastre ocurrido en Angers (Francia) el 16 de abril de 1850. El puente colgante de esta localidad había sido construido entre 1836 y 1838, y tenía 102 metros de longitud. A pesar del fuerte viento, un batallón de unos 750 militares, sin marcar el paso por precaución, se puso a cruzar el puente. Debido a la fuerza del viento, el puente oscilaba claramente. La carga sobre el puente, unida al fuerte viento, hizo aumentar la oscilación, que terminó por reventar uno de los cables y provocar el hundimiento del puente. Murieron 226 soldados.

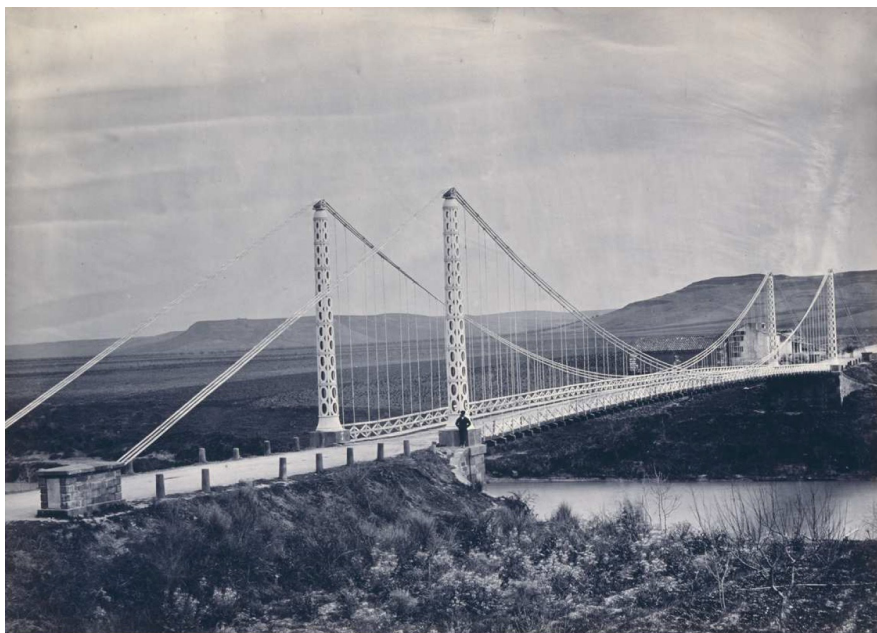
Figura 12. Puente colgante de Mengíbar. Fotografía de Jean Laurent (a. 1867).

bar fue subastada el 25 de diciembre de 1843, siendo la segunda concesión de obra de carretera en España, esta vez con un pliego público de por medio. El adjudicatario fue Francisco de las Rivas Ubieta, que construyó un puente que estuvo en servicio hasta 1930 (todo un récord para estos puentes de primera generación).

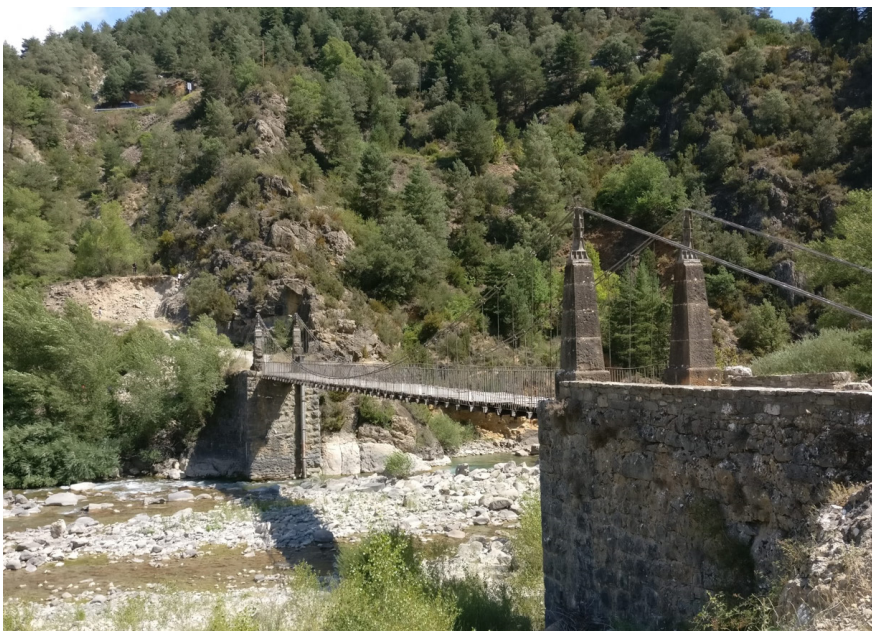
Figura 14. Puente de Jánovas. Fotografía de Silvia Casas Cañada (2022).

Poco o nada queda hoy día de esos puentes colgados del siglo XIX. Bueno, si se quiere ver unos cables originales de hilos paralelos tipo Seguin debemos seguir en la provincia de Huesca y acercarnos a Jánovas. Su puente colgante sobre el río Ara data de 1881 y ahí sigue. Vale la pena visitarlo, su historia y su entorno lo merecen. ❖

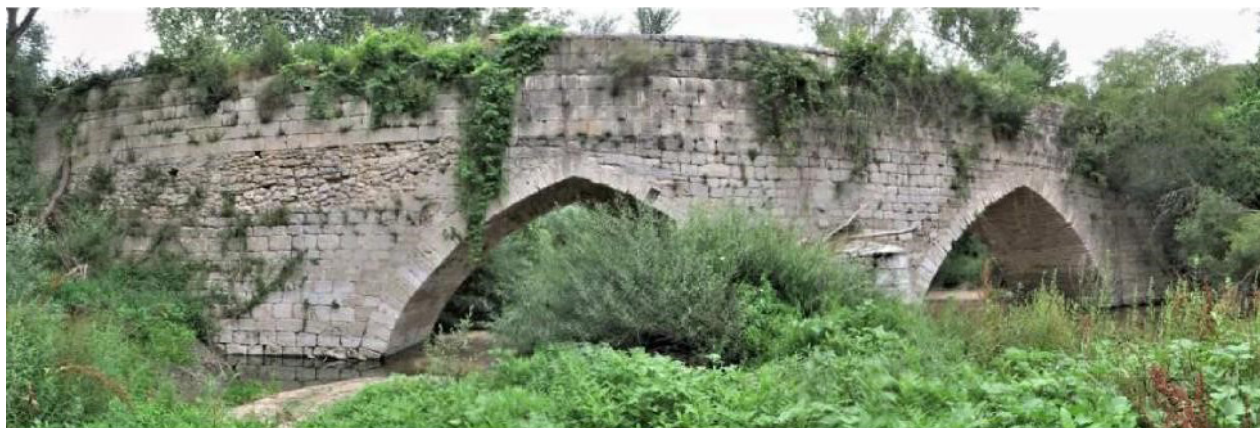
Figura 3. Alzado aguas arriba

En el alzado aguas arriba de la pila posee un tajamar y aguas abajo dispone de un espolón apuntado, un nuevo elemento desconocido en las épocas romana y muy poco empleado en la medieval, que mejora el comportamiento hidráulico del puente pues permite mantener el régimen laminar del río a través de la arquería y evitar su transición a otro turbulento con remolinos que podrían socavar la cimentación de la pila. Esta disposición ya aparece en el tratado "De re aedificatoria" del arquitecto italiano León Battista Alberti publicada unos años después de su muerte en 1485. En la Biblioteca Nacional se conserva un tratado de arquitectura de autor anónimo escrito en torno a 1550, en el cual ya recoge esta recomendación <<... que el pilar a de tener figura de barca con proa y popa. La proa recibe la corriente del agua y la popa se despiden...>>, sin duda "inspirada" en la obra de Alberti que recomendaba que las pilas debían ser <<... alargadas a semejanza de una nave, con proa y popa bien marcadas en ángulo, y orientadas en línea recta en el sentido de la corriente...>>.

Tanto el tajamar como el espolón están rematados con sendos sombreretes piramidales de una altura relativamente pequeña. El tajamar

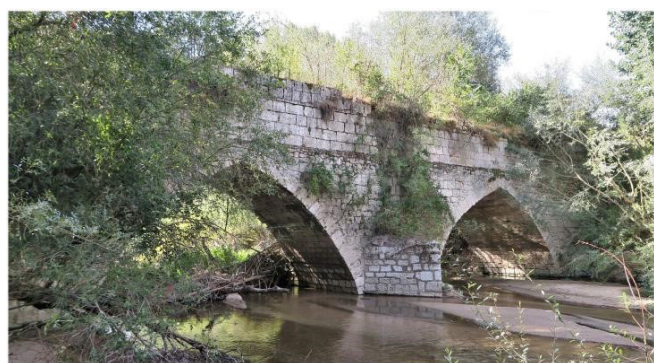
Figura 4. Arrastres de troncos y maleza bajo el arco derecho

permitía el giro en horizontal de los troncos de árboles arrastrados por la corriente y la arista del sombrerete su volteo vertical. Con ello se trataba de impedir que se acumulasen en el frente del puente ya que podían formar un “muro vegetal” que remansaba las aguas con un aumento del caudal aguas arriba y el incremento de la potencial energía que aumentaba la velocidad del agua y sus efectos perniciosos para el puente.

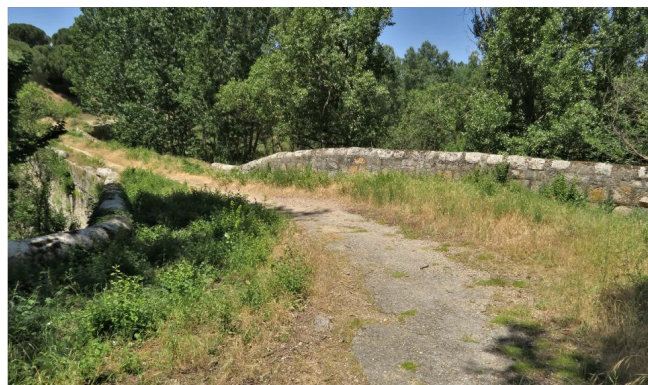
Figura 10. Calzada del puente

también por las escorrentías que recogen los empinados accesos y la propia plataforma del puente. En este caso han sido estas últimas las más perjudiciales ya que el déficit de imbornales hizo que el agua produjese no solo el aterramiento de la calzada sino que el agua buscase una salida en la plataforma a través del relleno provocando cavidades y la inestabilidad estructural de los muros.

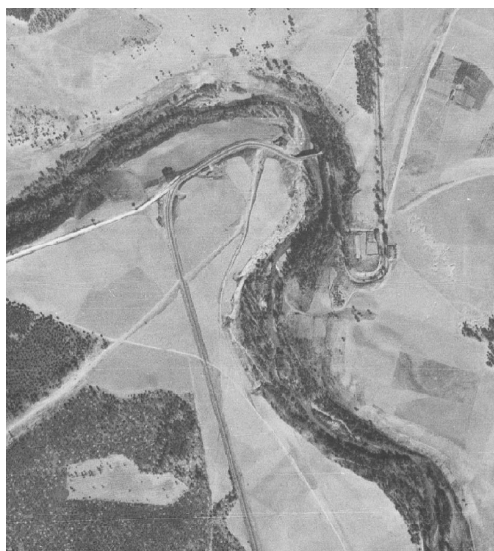
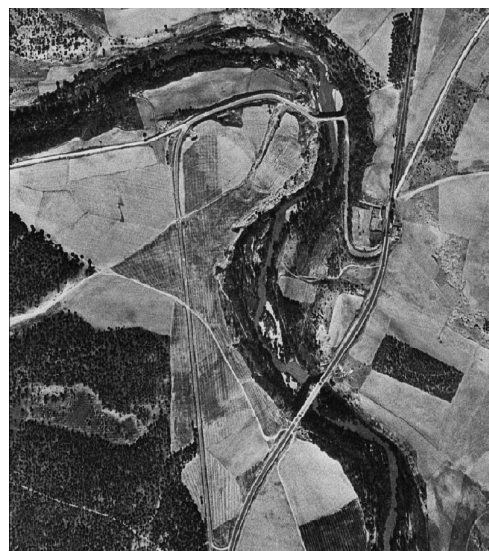
Figura 11. Foto aérea 1945

Figura 12. Foto aérea 1956

Las dos fotos aéreas anteriores sitúan la construcción de la variante y el nuevo puente entre 1945 y 1956, contemporáneo con el Plan de Modernización de Carreteras del año 1950 (Ley de 18 de diciembre de
