# Daños causados por la DANA del 29 de octubre de 2024 en las Carreteras del Estado en la provincia de Valencia

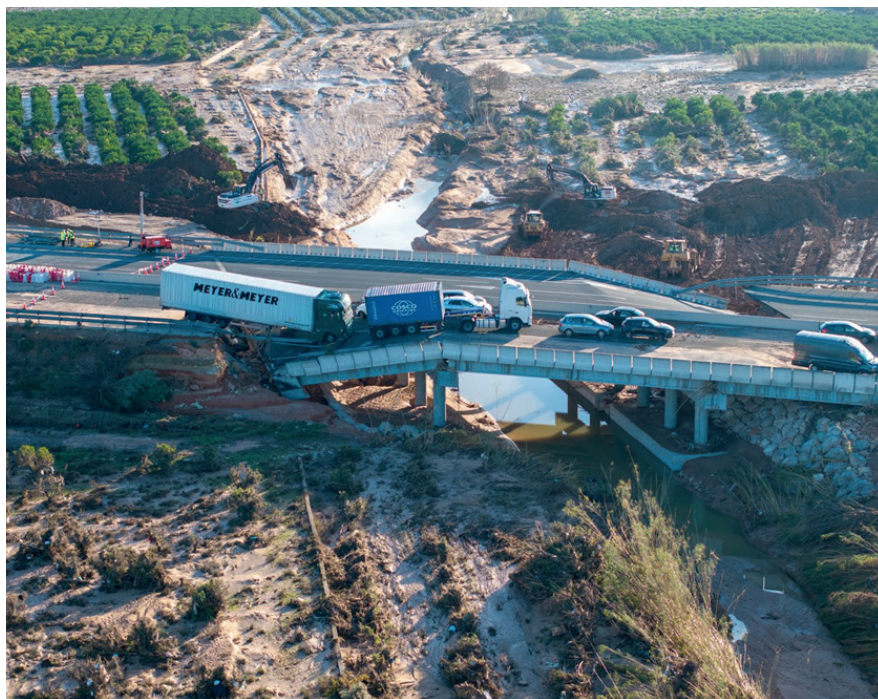
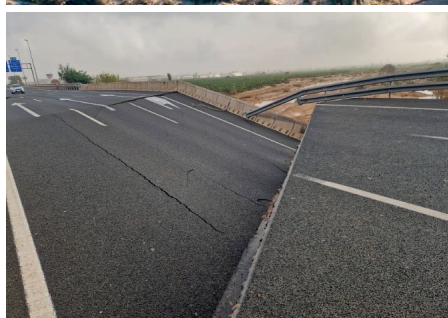
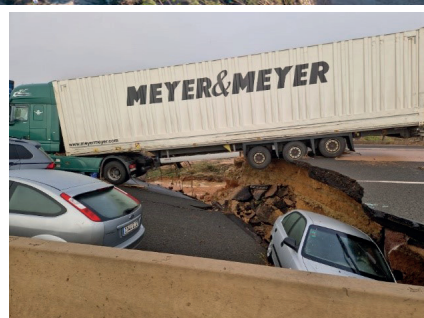
La extraordinaria crecida del caudal del Barranco del Gallego del Poyo acabó por provocar el colapso de la estructura de paso de la Autovía del Mediterráneo E-15/A-7 sobre este cauce, a la altura del p.k. 336+850, en el término municipal de Quart de Poblet, provincia de Valencia. A partir de ese momento, las dos calzadas del comúnmente denominado bypass del Área Metropolitana de Valencia quedaron fuera de servicio.

Paso de la autovía A-7 sobre el Barranco del Gallego del Poyo, en Quart de Poblet (p.k. 336+850)

La reconstrucción de las nuevas estructuras sobre el barranco del Gallego del Poyo requiere de un plazo de ejecución inasumible para la movilidad del Área Metropolitana y el tráfico de largo recorrido. Por lo tanto, era necesario habilitar un desvío provisional junto a la propia estructura colapsada de la A-7, dotado de tres carriles por sentido de circulación, de modo que, en un plazo de unas pocas semanas, se pudiese restituir el tráfico, mientras se reconstruyen los puentes destruidos por la avenida y se restituyen las dos calzadas de tres carriles por sentido de circulación.

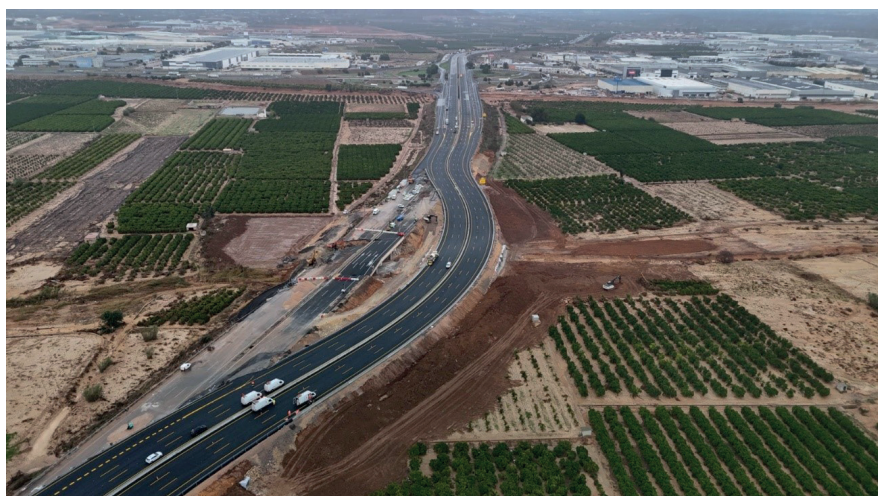
Desvío provisional en la autovía A-7 para salvar las estructuras colapsadas sobre el barranco del Gallego del Poyo en Quart de Poblet (p.k. 336+850)

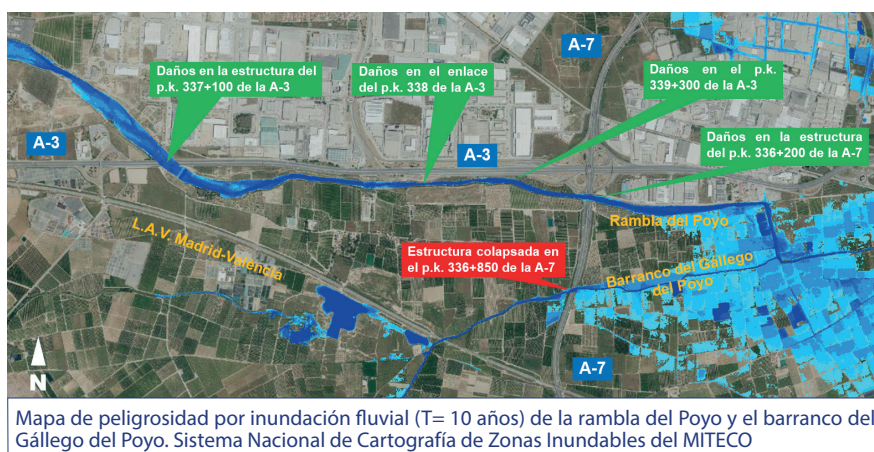
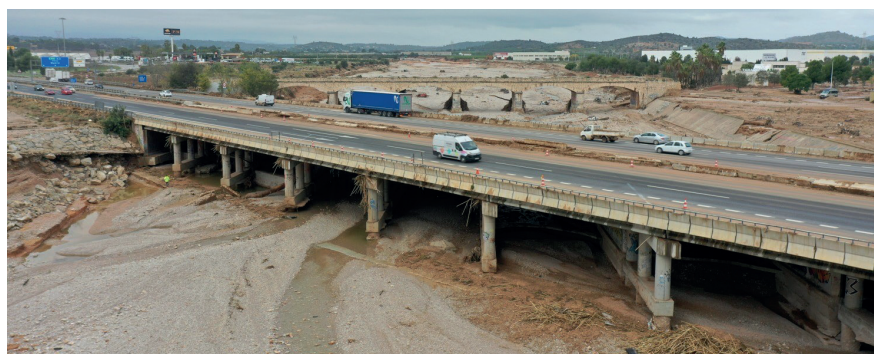
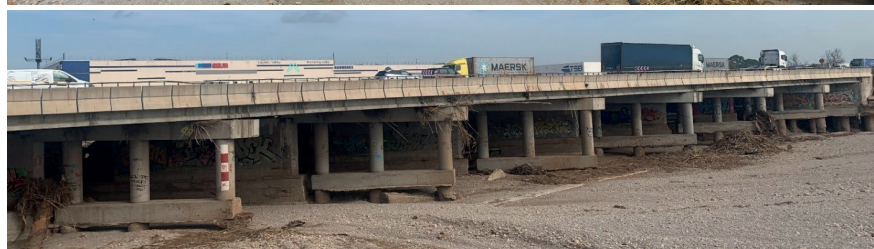
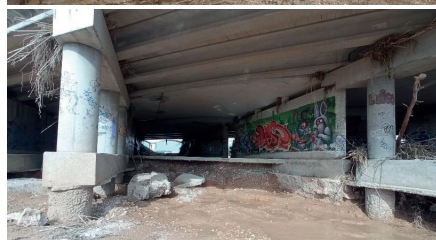
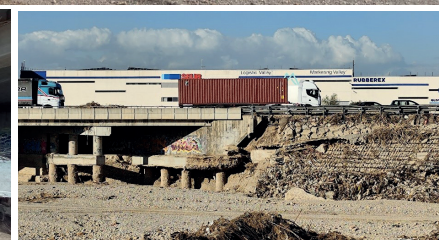
Daños en la estructura de paso de la autovía A-3 sobre el barranco del Poyo: erosión del lecho del cauce y descalce de las cimentaciones de las pilas y de los estribos, desaparición de la escollera revestida de hormigón de protección contra la erosión de los cajeros del cauce en sus entronques con los estribos de la estructura, pérdida de funcionalidad del pretil.

- Estructura de paso de la A-3 sobre el Barranco del Poyo:
  - o Recalce estructural de las cimentaciones profundas de las pilas y de los estribos.
  - o Protección de las pilas con un manto de escollera.

- o Nivelación del lecho del cauce.
  - o Sustitución del pretil existente.
- Acantilado generado entre la A-3 y el Barranco del Poyo tras la erosión del talud de separación:

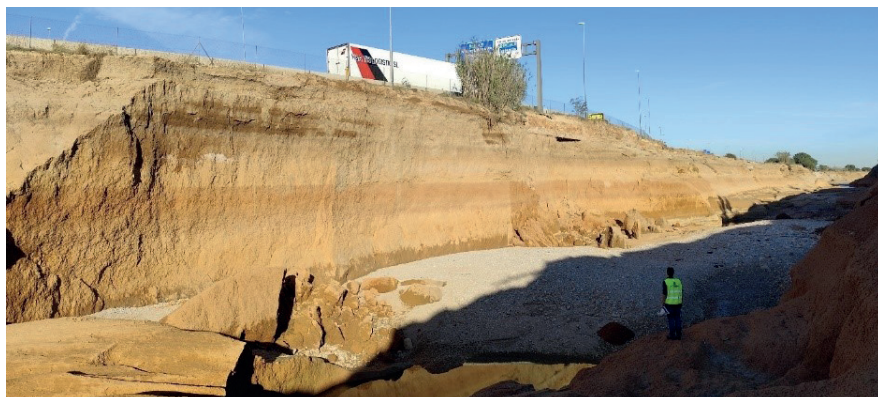
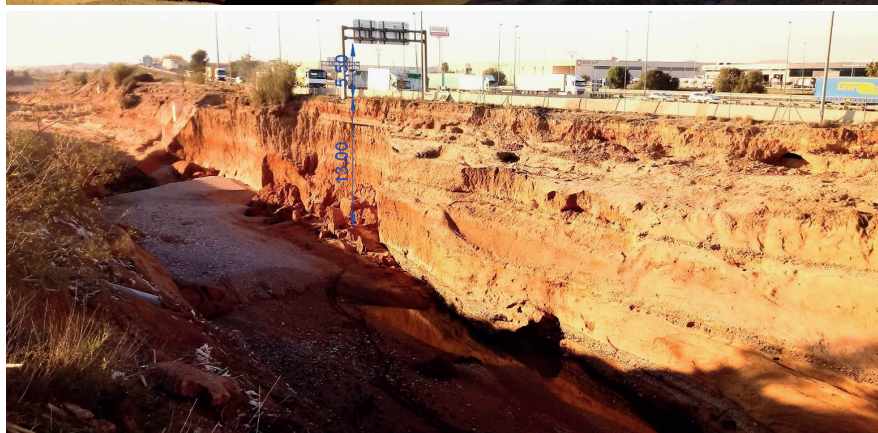
Erosión del lecho del Barranco del Poyo, socavación del talud de separación entre la rambla y la autovía, y generación de un acantilado vertical de unos 15 metros de altura a escasa distancia de la plataforma de los ramales de enlace del p.k. 338 de la autovía A-3 con la carretera CV-374.

- o Estabilización del talud con un muro de escollera vertida y revestida con escollera colocada.
  - o Restitución del ancho del cauce mediante la excavación de un tramo del talud existente en el cajero opuesto a la A-3.

- o Retirada del antiguo vertedero existente.
- Muros de escollera existentes de protección de la explanación de la A-3:
  - o Reparación y refuerzo de muros de escollera en cajeros del cauce.

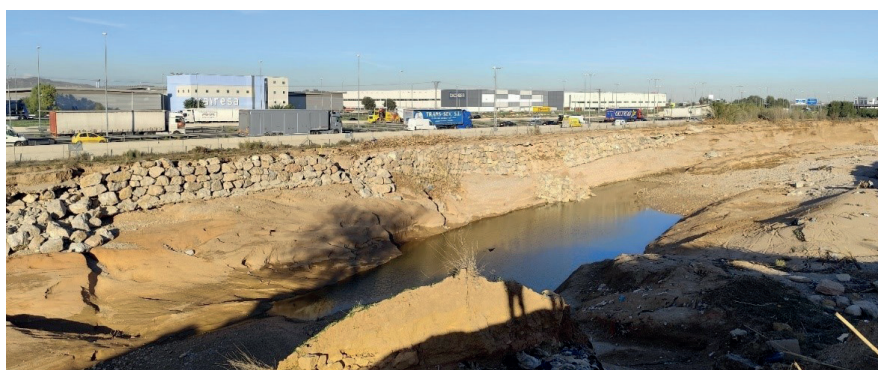
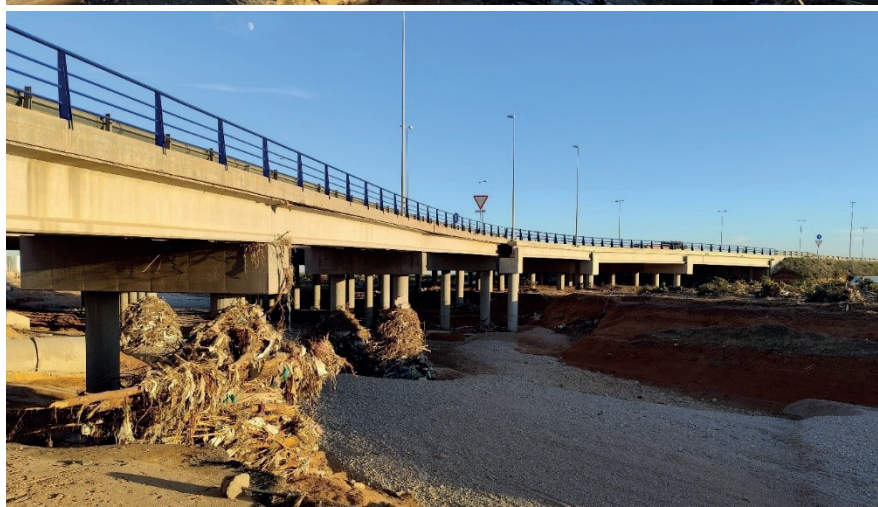
Desmoronamiento de varios tramos de la escollera de protección del talud de separación entre del Barranco del Poyo y la autovía A-3, a la altura de su p.k. 339+300 y erosión del lecho del Barranco del Poyo bajo la estructura de paso de la autovía A-7, a la altura de su p.k. 336+200, con socavación de los encepados de cimentación de las pilas del viaducto.

- Estructura de paso de la A-7 sobre la rambla del Poyo:
  - o Protección de pilas con un manto de escollera.
  - o Nivelación del lecho del cauce.
- Ejecución de nuevas estructuras de bajantes de ODT de la A-3.

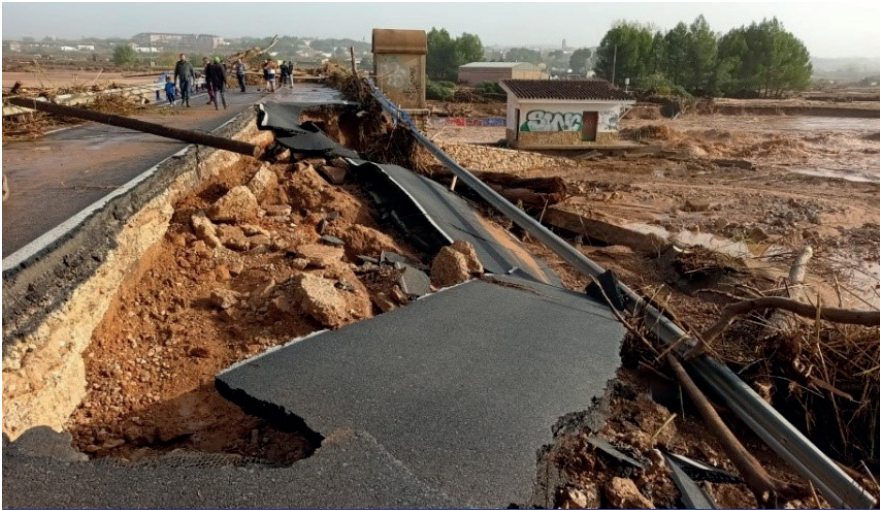
Por otro lado, ese mismo día, las extraordinarias crecidas del caudal del río Magro, en Requena, de un cauce afluente de la rambla de la Torre, en Utiel, y de la cañada de la Rinconada o del Asno, en Landete, han provocado la ruina de las obras de paso de las carreteras N-322 y N-330 sobre estos cauces, así como el de las explanaciones adyacentes a estas obras de fábrica. La magnitud de los daños ha provocado el corte total de estas vías en los siguientes puntos kilométricos.

Paso de la N-322 sobre el Río Magro, en Requena (p.k. 455)

lidad de las carreteras afectadas, a la vez que se reconstruyen las secciones de las carreteras arrasadas por las extraordinarias avenidas. La habilitación de desvíos provisionales para el reintegro de la vialidad requiere de la ocupación temporal de terrenos de titularidad privada que será necesario indemnizar.

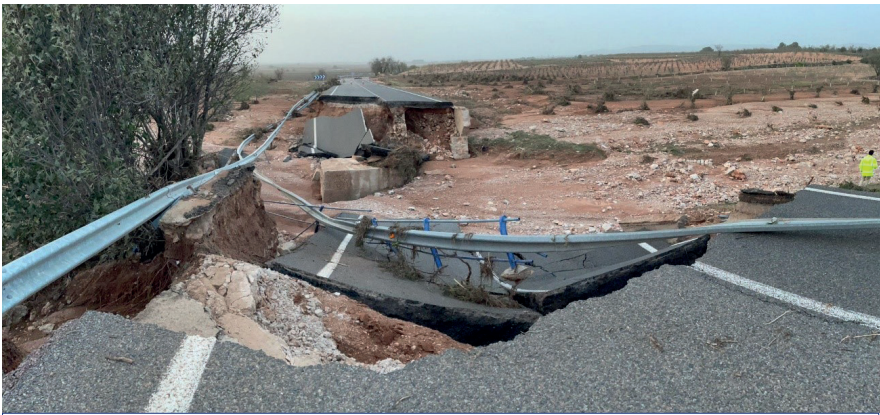
Paso de la N-330 sobre un cauce afluente de la Rambla de la Torre, en Utiel (p.k. 194)

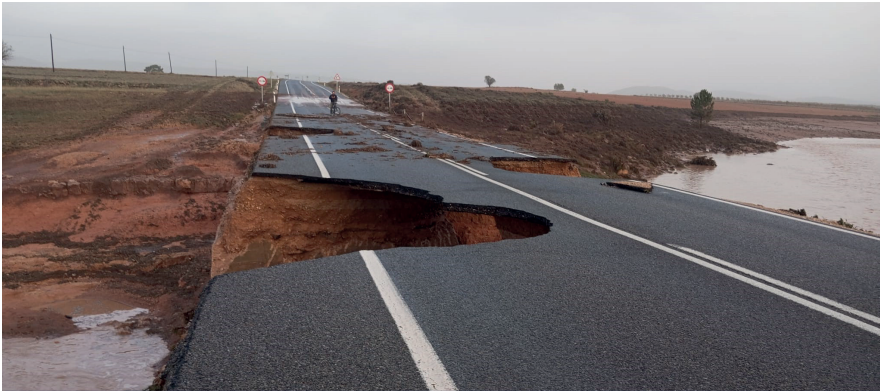
Paso de la N-330 sobre la Cañada de la Rinconada o del Asno, en Landete (p.k. 236)

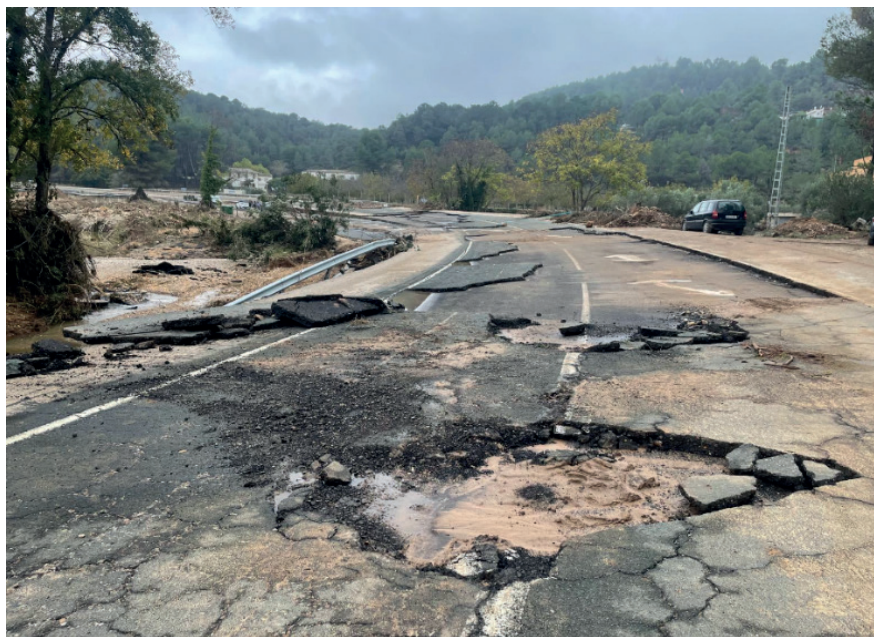
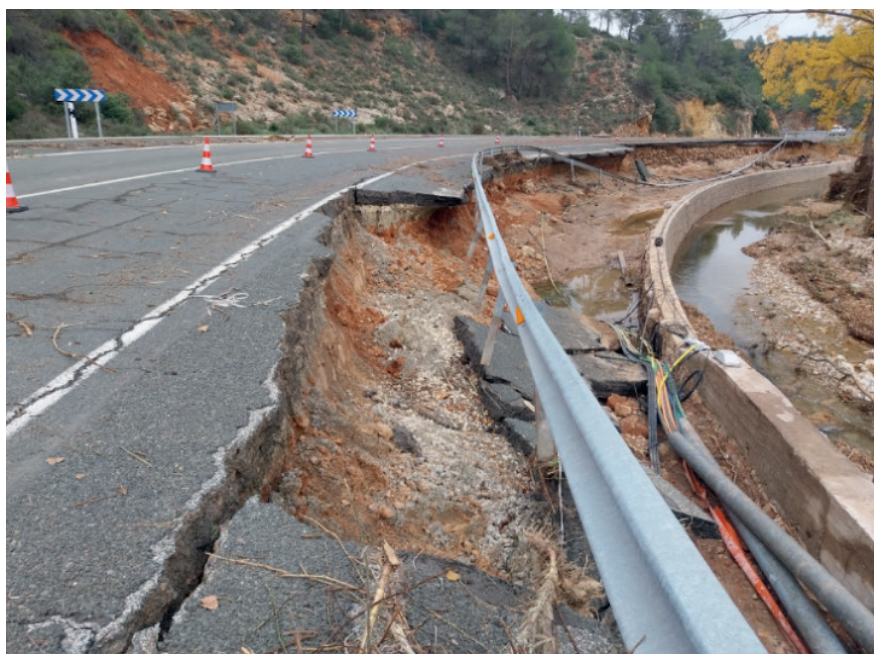
El desbordamiento del río ha producido cuantiosos daños en la explanación, el firme, los elementos de drenaje transversal, los sistemas de contención de vehículos y la señalización vertical de la vía, así como el desprendimiento de algunos taludes de desmonte. Este tramo de la carretera N-III es el único acceso a varias urbanizaciones y a una serie de edificaciones de uso residencial, diseminadas en suelo rural de uso forestal. El estado en el que ha quedado la carretera genera una situación de grave peligro para los residentes en esta zona de los municipios de Siete Aguas y Buñol, al haberse quedado aislados, sin ninguna otra posibilidad de acceso, tanto para ellos como o para los vehículos de emergencias que pudieran requerir.

Tramo de carretera N-III paralelo al cauce del río Buñol (pp.kk. 294 y 297)

restituir lo antes posible la vialidad de este tramo de la carretera N-III, reconstruyendo los tramos de la explanación arrastrados por la crecida del río, reparando la explanada y el firme de la carretera, desenterrando las pequeñas obras de fábrica aterradas por los arrastres del río, y reponiendo los elementos de señalización vertical y

de los sistemas de contención de vehículos que la riada ha dejado inservibles.

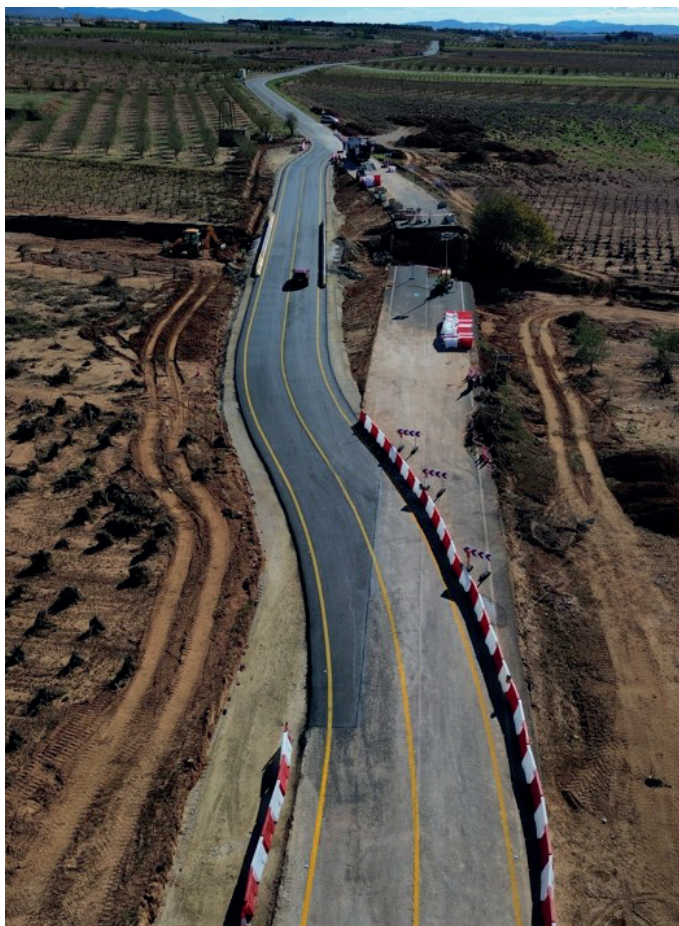
Desvío provisional en la N-330 (p.k. 194)
