# Nuevos viaductos del Castro

Consideraciones sobre el proyecto de viaductos en zonas de montaña sometidos a operaciones de vialidad invernal

MC2 Estudio de Ingeniería  
Grupo TYPESA

*Director Técnico de Estructuras*  
ESTEYCO

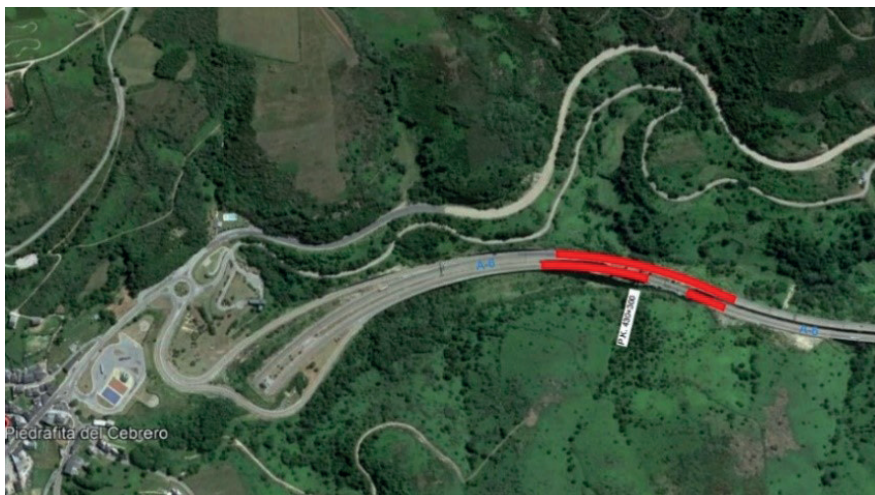
Figura 1. Localización de los viaductos del Castro en la autovía A-6

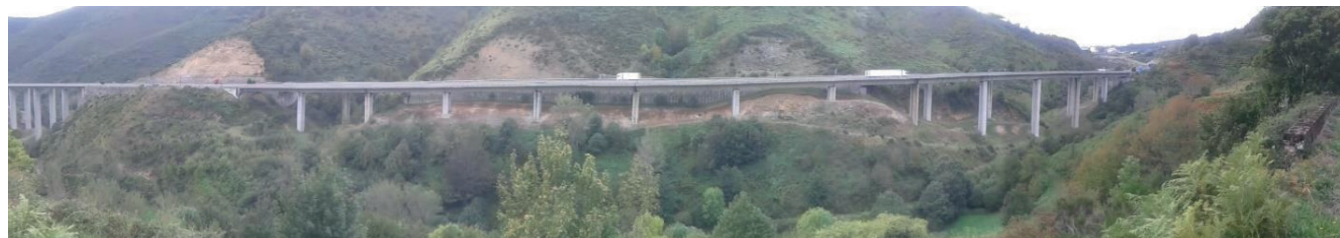
Figura 3. Viaductos del Castro, previamente a las obras de rehabilitación. Calzada derecha sentido A Coruña

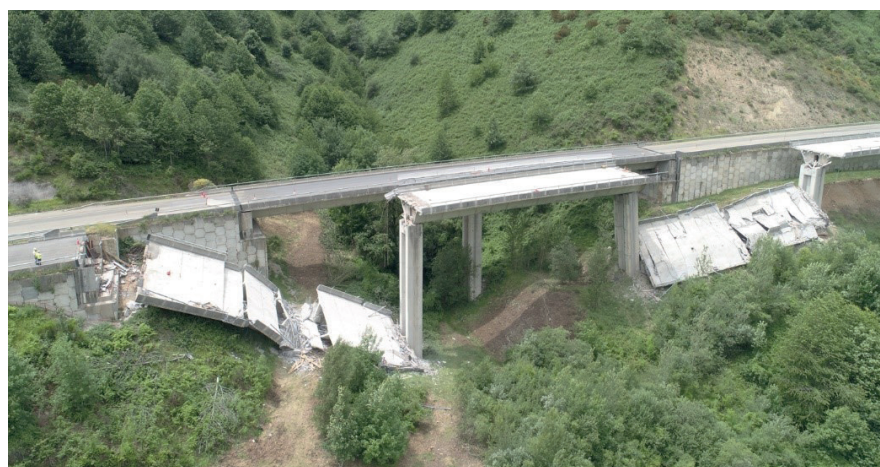
Figura 4. Estado final del viaducto de la calzada sentido A Coruña tras los colapsos del 7 y 16 de julio de 2022.

to sentido A Coruña, con el viaducto cerrado al tráfico, el 7 de junio de 2022 se produjo el colapso completo del denominado vano 3 del viaducto grande. A raíz de este incidente y como medida preventiva se desvía también el tráfico del sentido Madrid a la N-VI a través de la localidad de Piedrafita del Cebreiro. De la misma manera, apenas unos días después, el 16 de junio de 2022 colapsó el vano 1 del mismo viaducto, quedando en pie el vano intermedio entre ambos.

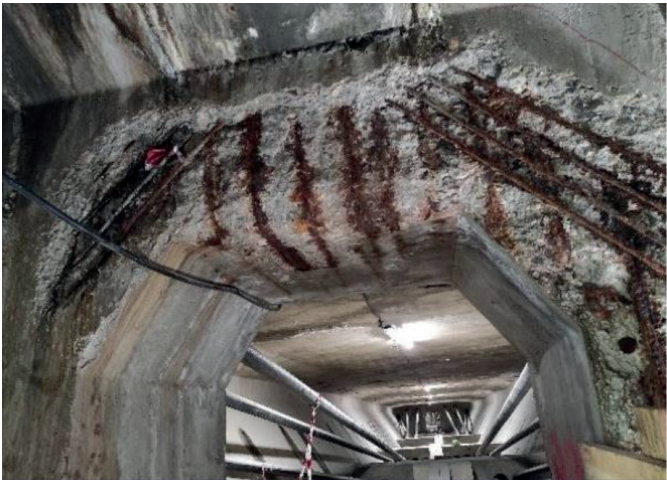
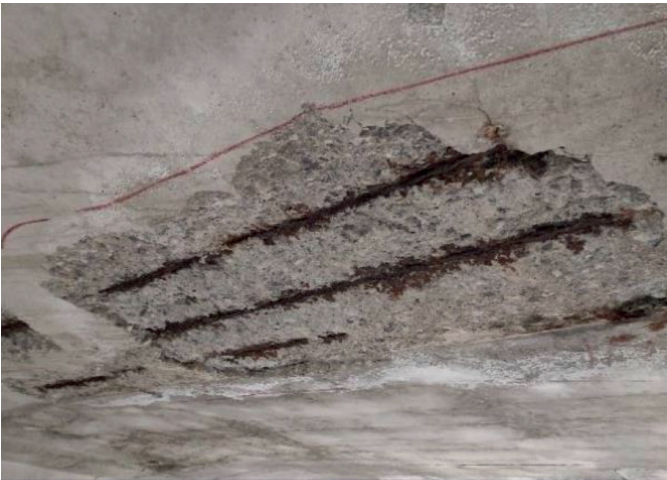
Figura 6. Daños de durabilidad en estructuras debidos al uso de sales fundentes.

Cuando se juntan las características particulares climatológicas y de explotación de la carretera con la realidad de las estructuras construidas, es muy frecuente e inevitable que éstas se vean muy afectadas en su durabilidad por la agresividad de los fundentes y de los ciclos de hielo y deshielo del agua no evacuada, dando lugar a daños que pueden llegar a ser muy severos e importantes.

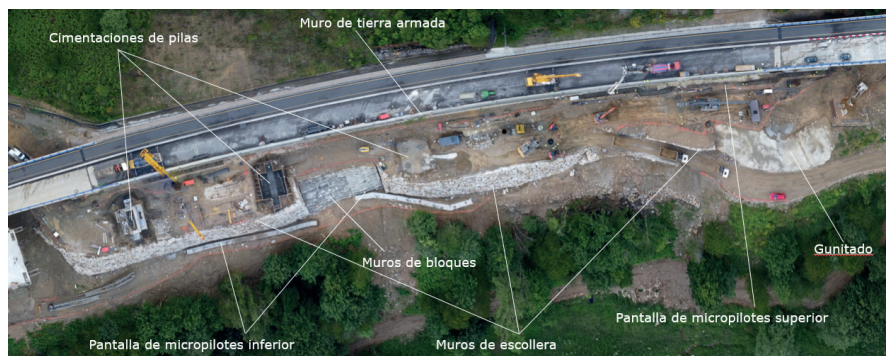
Figura 15. Indicación de elementos construidos para la estabilización de ladera en el entorno del muro de suelo reforzado.

tuas obligaron a acometer las obras de emergencia en ambos sentidos de manera conjunta. Las dificultades del emplazamiento han requerido la construcción de unos muros de escollera y de bloques de hormigón, con tratamientos de micropilotes en

su base y en el cimiento del muro de suelo reforzado de la calzada sentido Madrid, que permitiesen tanto la necesaria estabilización de la ladera, como poder permitir el tránsito y emplazamiento de la maquinaria para la construcción de las cimentaciones del viaducto 'grande' en unas adecuadas condiciones de seguridad para los usuarios de la autovía A-6 y de los trabajadores durante las obras.

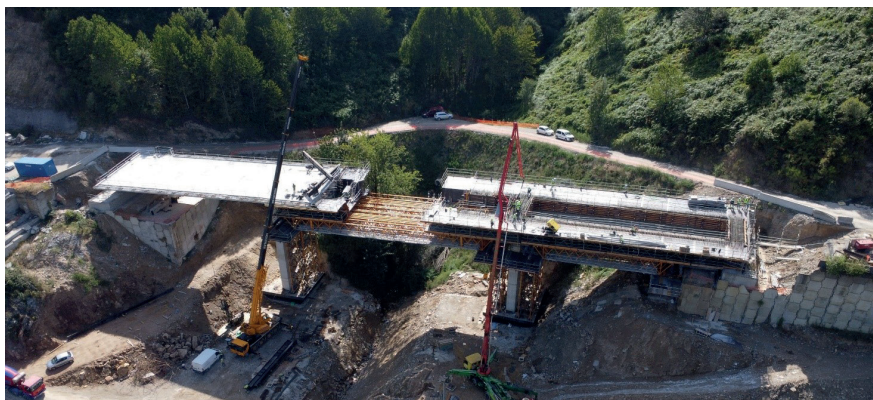
Figura 17. Ejecución del viaducto pequeño mediante cimbra porticada.

- Ejecución de los tableros:
  - o Viaducto pequeño: mediante cimbra porticada en tres fases.
  - o Viaductos mediano y grande: mediante cimbra móvil autolanzable (autocimbra) por debajo del tablero.

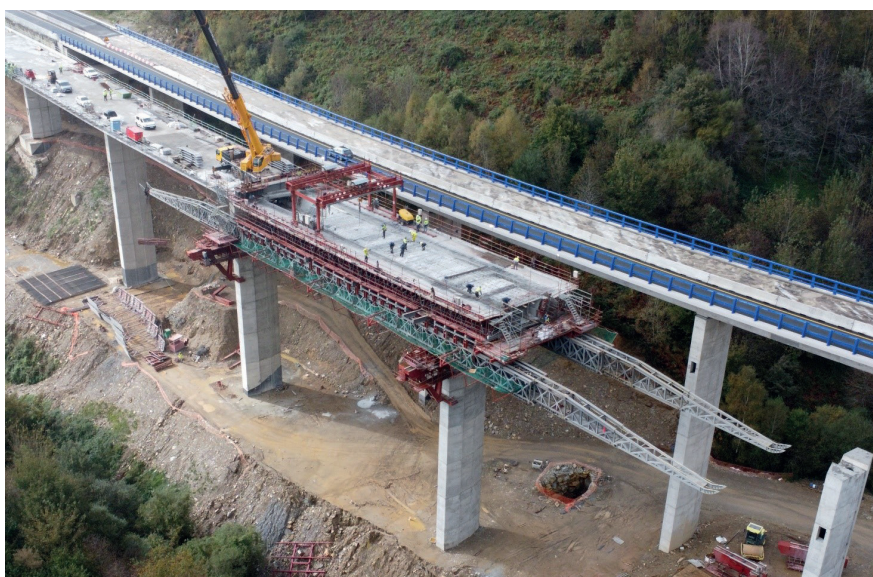
Figura 18. Ejecución del viaducto grande mediante cimbra móvil autolanzable.

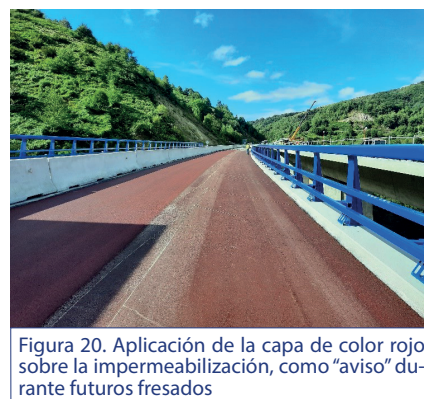
La arista de intersección entre la superficie del tablero y el zócalo de los pretilos se suavizó mediante una cuña de mortero de forma que hubiera una transición suave entre superficies, cuidando particularmente la aplicación en estas zonas.

En todas aquellas zonas en las que se realizaba un solape en la aplicación del mortero de impermeabilización, y en particular en las juntas de construcción de los frentes de fase de cada vano, así como en aquellas zonas que supusieran una irregularidad detectable, se dispuso de una malla de fibra de vidrio con un ancho mínimo de 25 cm y un gramaje de 58 gr/m<sup>2</sup>, para dotar a dichas zonas de una capacidad de puenteo suficiente.

La aplicación del mortero de impermeabilización no se limitó a la superficie del tablero, sino que se extendió a la altura total de los zócalos de los pretilos y en todo el perímetro de estos y de la imposta construida. Además, en la zona de muro de suelo reforzado entre los viaductos 'pequeño' y 'mediano' se aplicó igualmente a la cara interior de la barrera de hormigón in-situ para protegerla de las salpicaduras salinas.

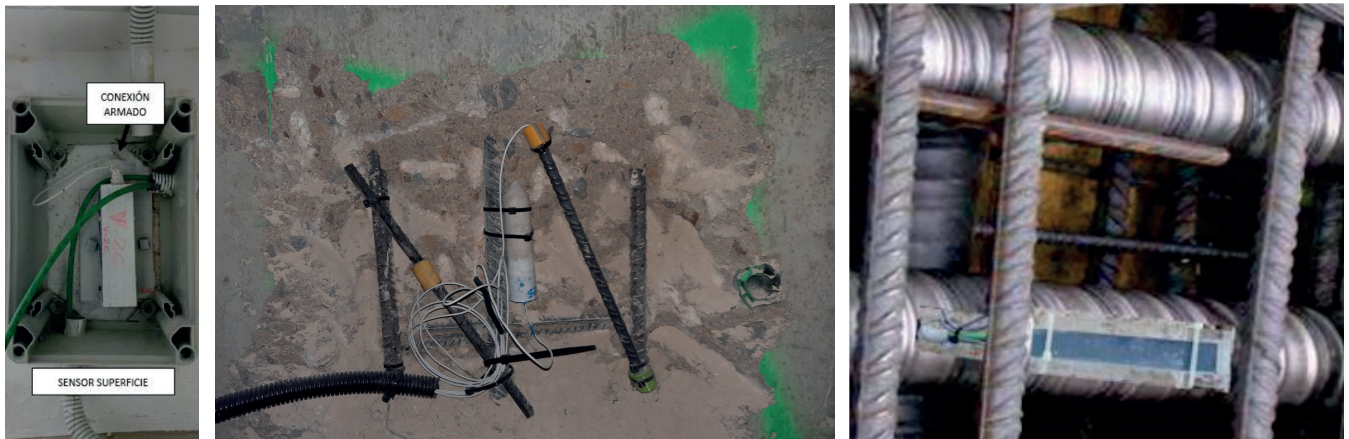
Figura 22. Sensorización de la corrosión en armaduras pasivas preformigonado (izq.), postformigonado (cent.) y de armaduras activas (der).

Los viaductos del Castro han sido las primeras estructuras de la Red de Carreteras del Estado donde se ha instalado un sistema para la monitorización de la corrosión de las armaduras, tanto pasivas como activas, de la estructura. En particular, y con el objeto ponerlos en comparación, se han empleados dos sistemas diferentes, estos son el sistema de monitorización de la corrosión desarrollado por el Instituto de Ciencias de la Construcción Eduardo Torroja del CSIC y el sistema desarrollado por Witeklab y la Universidad Politécnica de Valencia.

Para evaluar en tiempo real el proceso de corrosión en hormigón armado y controlar la seguridad de las infraestructuras, ambos sistemas establecen la colocación de medidores de corrosión en el acero embebido en el hormigón que permitan detectar cuándo se inicia un proceso de corrosión, realizar un seguimiento en remoto del estado de la estructura a lo largo del tiempo y obtener información sobre la progresión de la corrosión. Mediante la interpretación de los procesos electroquímicos estos sensores proporcionarán parámetros de interés
