# Experiencias sobre control de erosión en desmontes margosos en Palencia

Joaquín Navero Hevia  
Dr. Ingeniero de Montes  
Universidad de Valladolid. E.T.S.  
E.T.S. Ingenierías Agrarias.

## Resumen

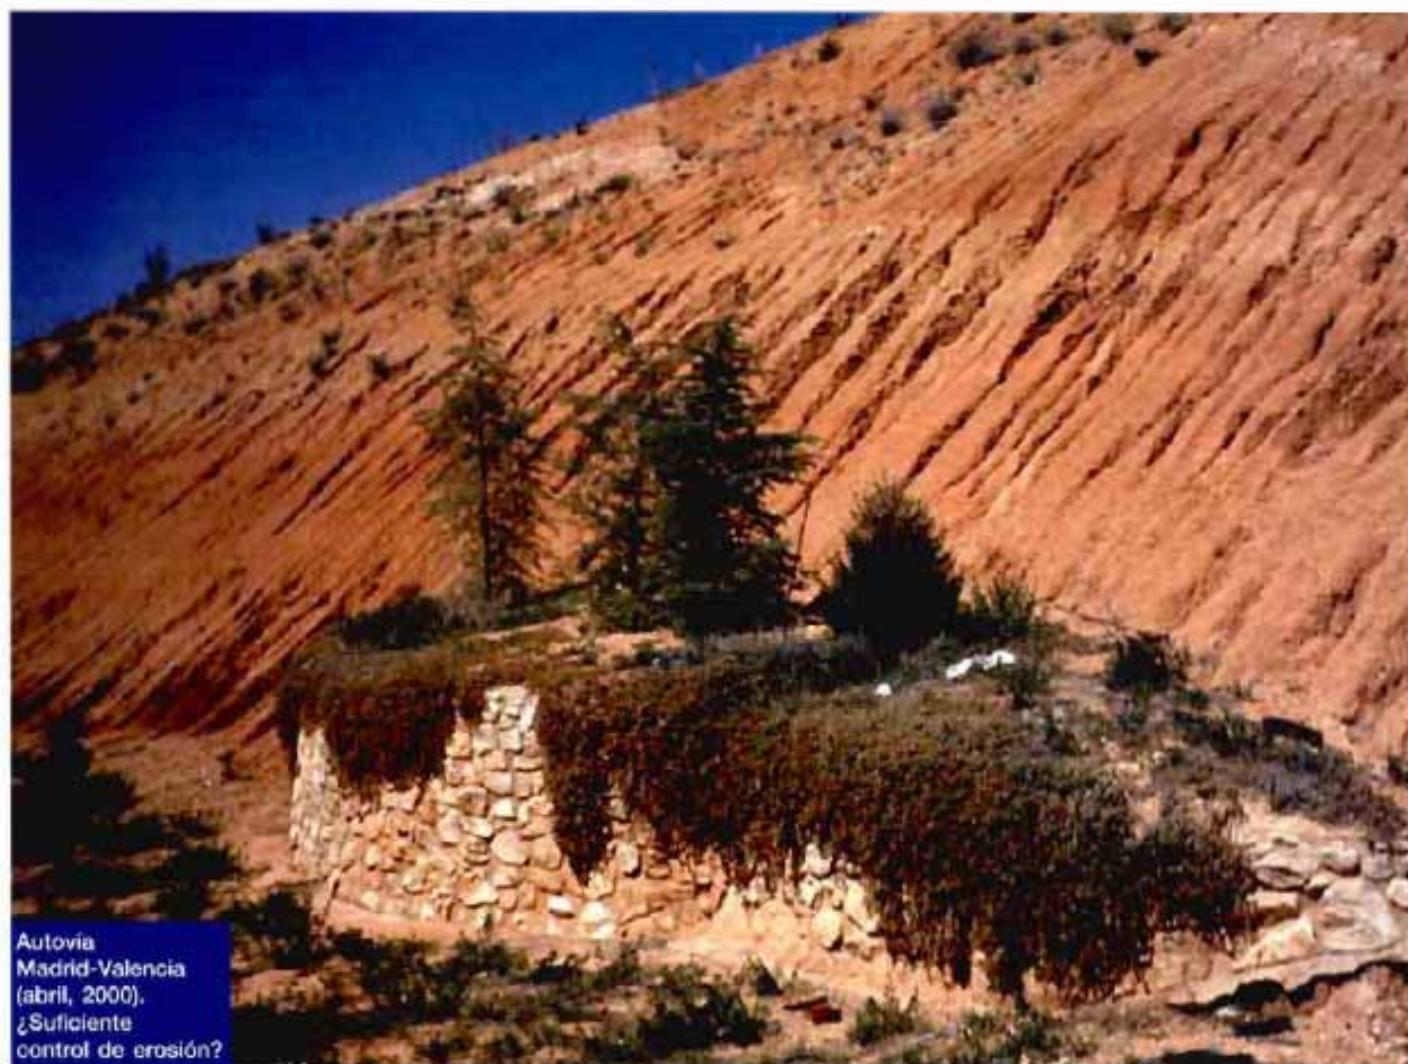
Autovía  
Madrid-Valencia  
(abril, 2000).  
¿Suficiente  
control de erosión?

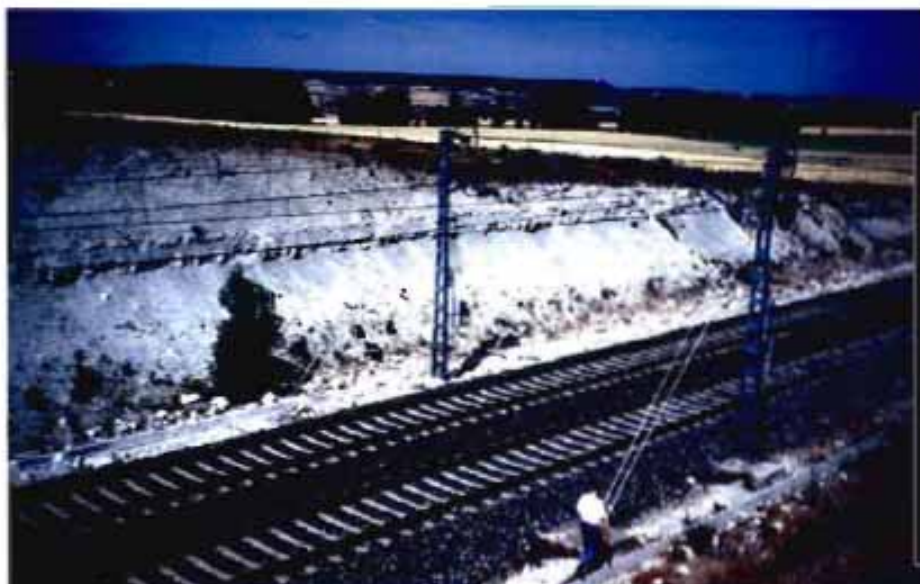
Figura 5: Desmontes en un tramo de la zona de estudio.

Estos desmontes (figura 5 y tabla 1) se caracterizan por una pendiente del 84% y una longitud entre 6 y 8 m; textura entre limosa y franco-limosa; estructura, blocosa; pH = 9; bajo contenido en materia orgánica; alto nivel de carbonatos, % de caliza activa muy alto; pobre contenido de P, K y Na, mientras que el de Ca y Mg son normal y muy alto, respectivamente; la permeabilidad es moderada; los taludes presentan una alta erosionabilidad. El factor K de la USLE<sup>(1)</sup> es 0,93. El ángulo de rozamiento interno ( $\phi$ ) = 18° y la cohesión,  $c$  = 0,1 MPa. La densidad aparente del terreno de desmonte es 1,7 g/cm<sup>3</sup> y la del mineral, 2,65 g/cm<sup>3</sup>. La resistencia a la penetración es

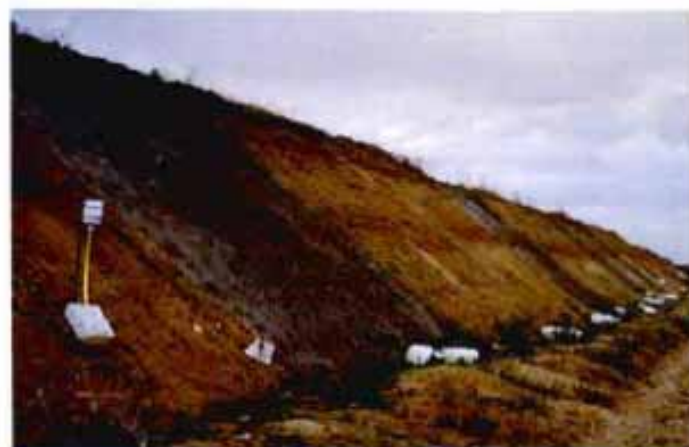
Figura 6: Desmontes con los tratamientos instalados al final del estudio.

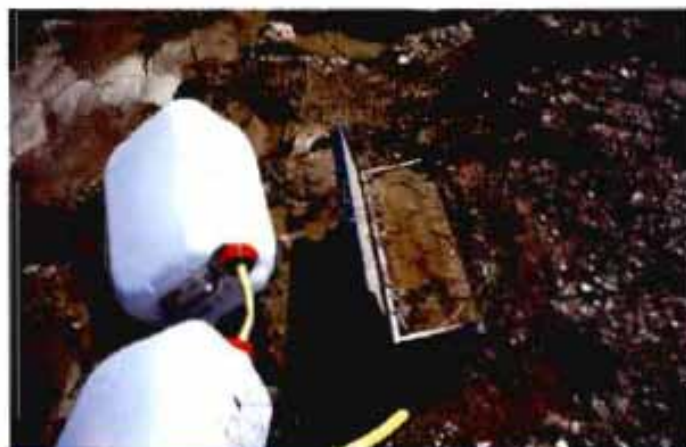
Figura 7: Colectores Gerlach con sedimentos en el mismo.

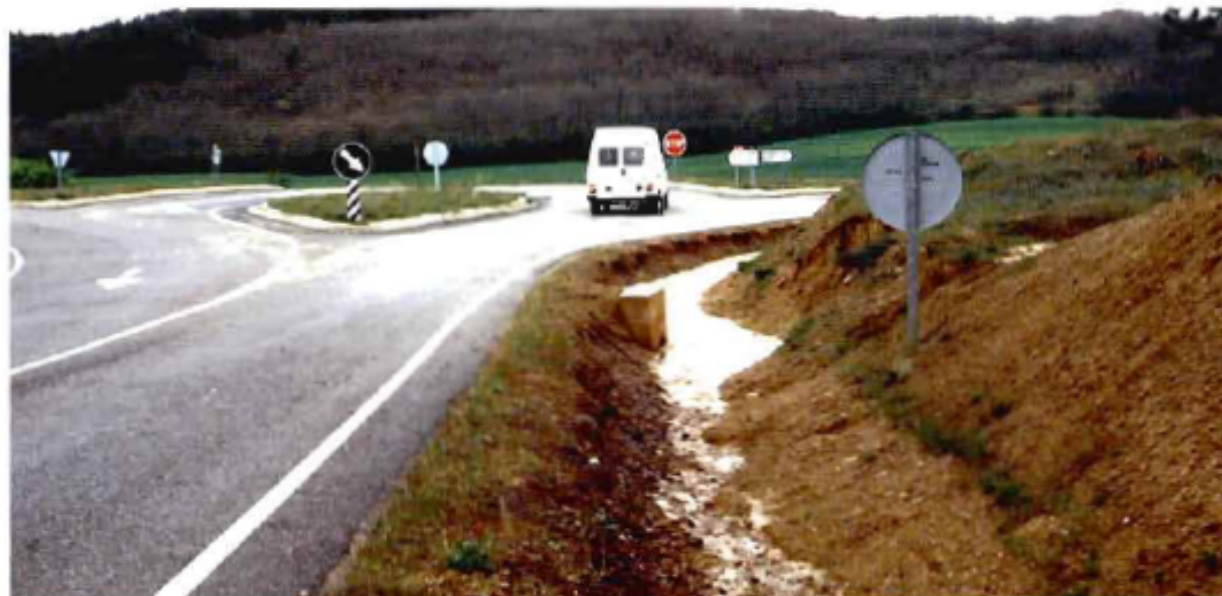
La erosión hídrica puede generar accidentes o agravar las consecuencias de los producidos por otras causas. En esta foto, los drenajes están atascados por sedimentos, procedentes de la erosión en los desmontes, y próximos al desbordamiento en un importante cruce de carreteras en Palencia.
