# La tramificación de actuaciones viarias como fuente de inconsistencias en el diseño

Prof. Alfredo García,  
Catedrático del Departamento  
de Transportes de la Universidad  
Politécnica de Valencia.

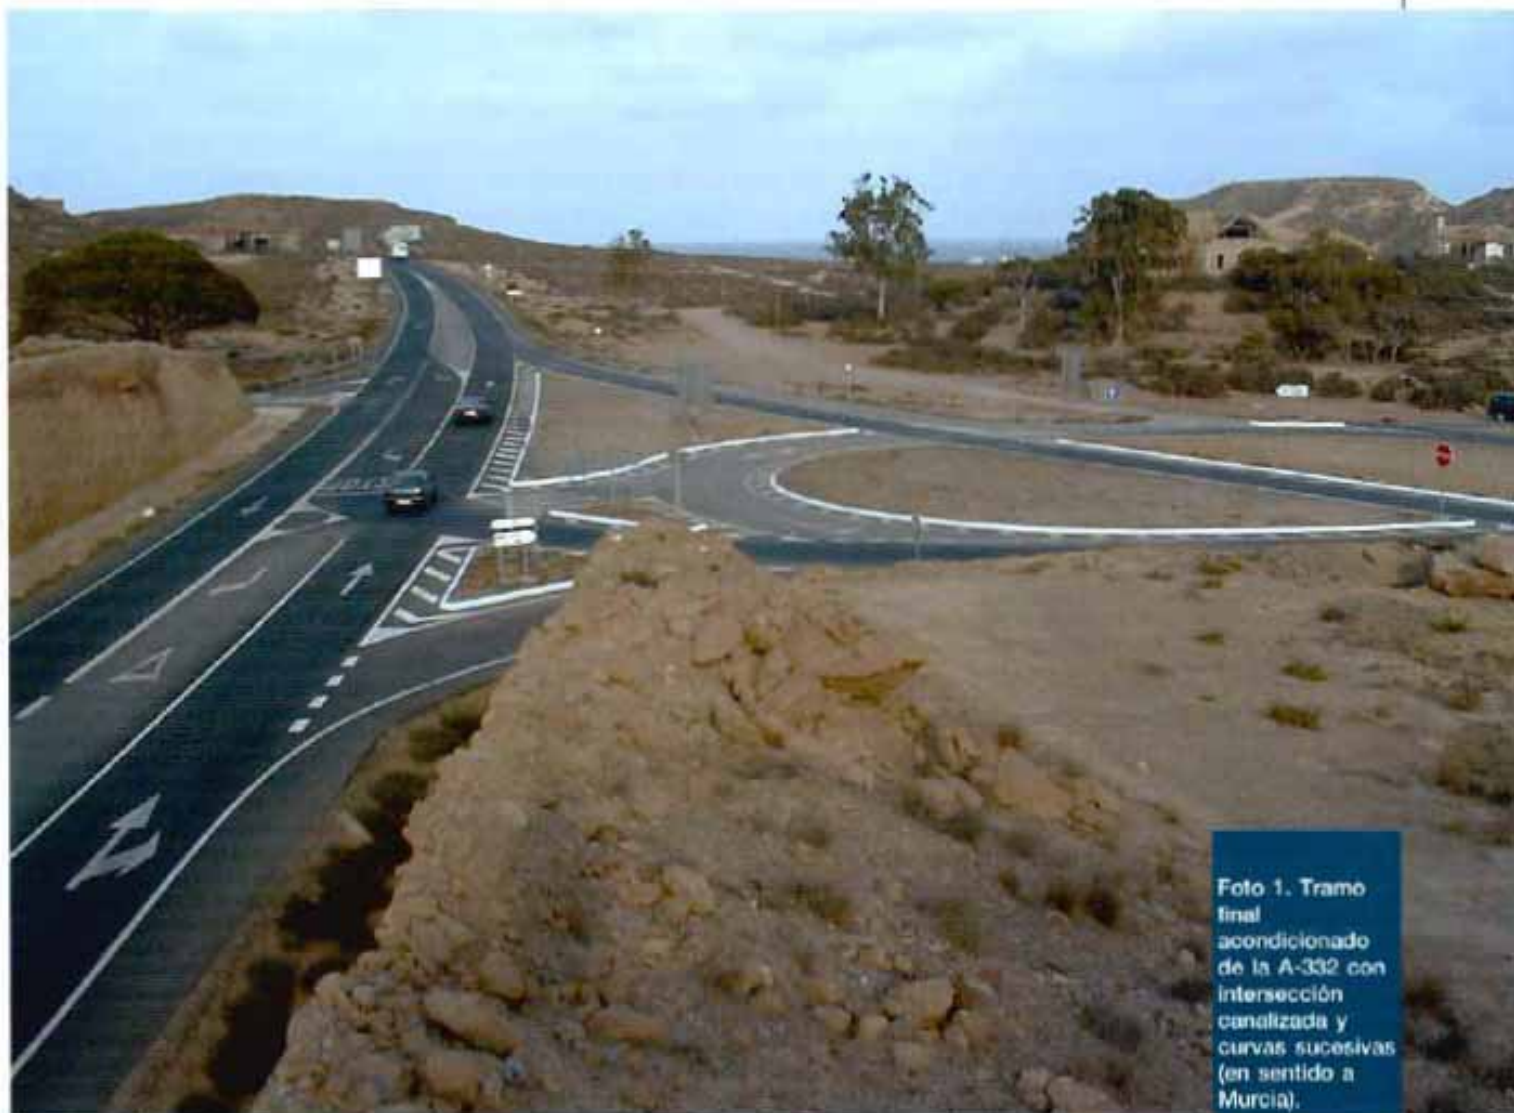
Foto 1. Tramo final acondicionado de la A-332 con intersección canalizada y curvas sucesivas (en sentido a Murcia).

Una demostración de una tramificación inconsistente se provocó en la N-332, en el límite entre la Región de Murcia y Andalucía, pasando a denominarse en esta última A-332, con la construcción de la Variante de San Juan de los Terreros por parte de la Dirección General de Carreteras de la Junta de Andalucía. La nueva carretera andaluza permite unas velocidades de 100 km/h, con su trazado más suave justamente en su parte final (foto 2) para entroncar con su continuidad natural en el tramo antiguo de la N-332 en Murcia, que presentaba dos curvas a izquierda en cascada que obligaban a recorrerlas a 60 y 40 km/h; respectivamente; con la última, escondida detrás de un cambio de rasante, es decir, con una distancia de visibilidad muy reducida (foto 1 que abre el artículo).

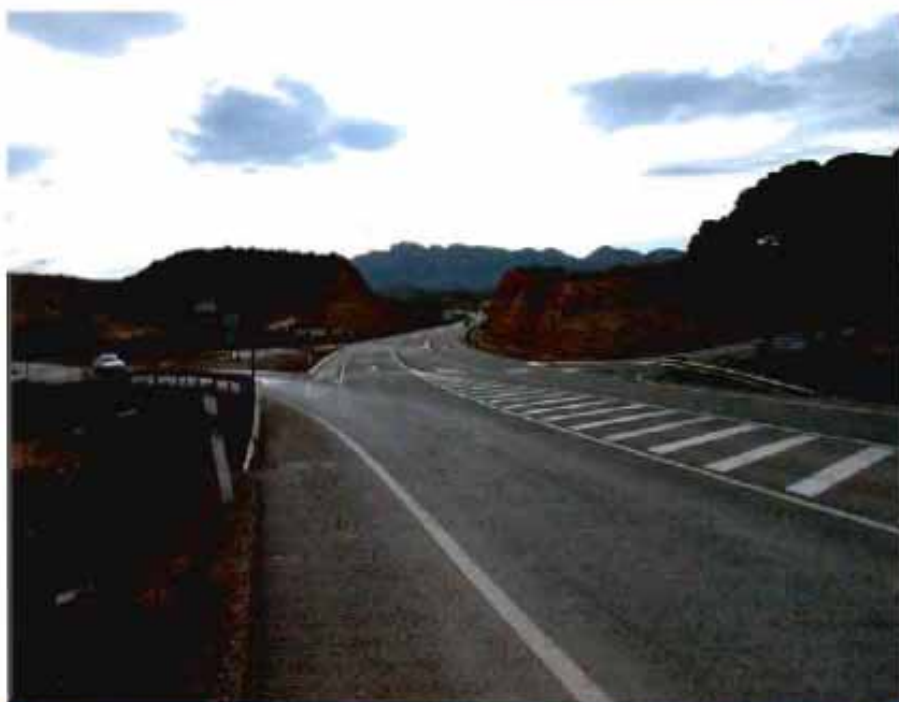
La sección transversal del nuevo tramo de la A-332 presenta dos carriles de 3,5 m y sendos arcenes de 1,5 m; mientras que la antigua N-332 tiene dos carriles de 3,2 m sin arcenes pavimentados. Además, la terminación de la nueva variante coincide con una intersección con carriles de almacenamiento en el centro de la calzada, mientras que en el inicio del tramo antiguo, justo en la zona de las dos curvas había dos accesos sin pavimentar y, por supuesto, con una visibilidad mínima. El tramo curvo de transición no presentaba ningún balizamiento. En las fotos 3, 4 y 5 se pueden apreciar las visiones de un conductor que recorra el tramo de las dos curvas hacia Murcia.

Foto 2. Tramo final acondicionado con intersección (A-332, en sentido a Almería).

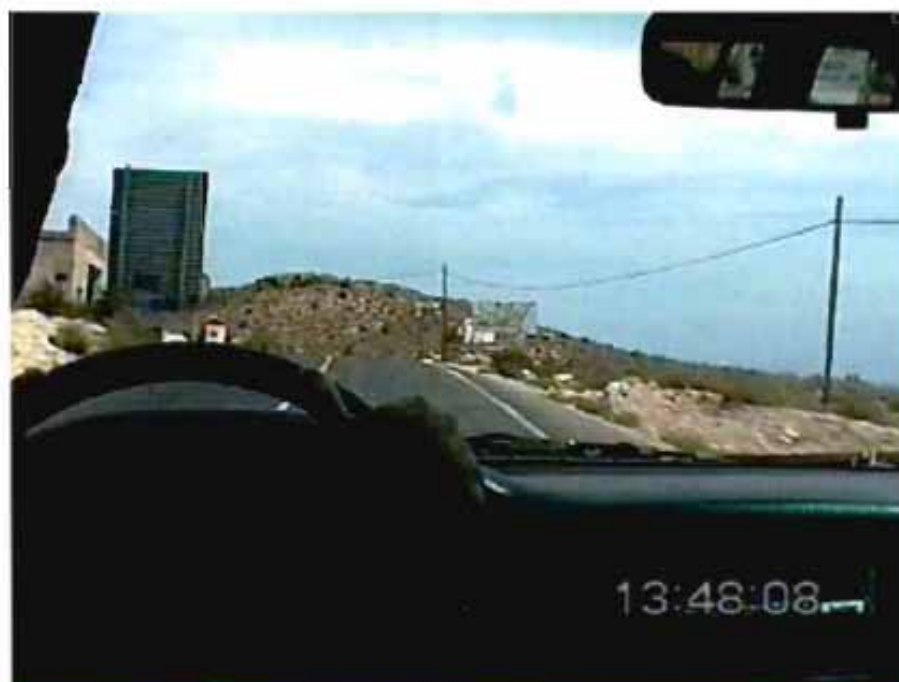
Foto 3. Curva coincidente con acuerdo convexo (N-332, en sentido a Murcia).

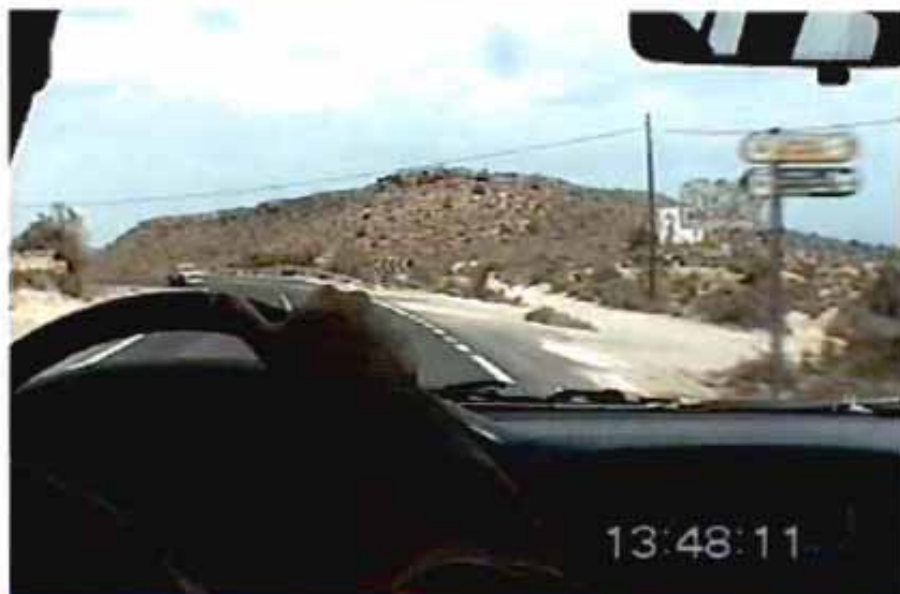
Foto 4. Recta intermedia seguida de curva de radio muy reducido, con acceso por la derecha a playas (N-332, en sentido a Murcia).

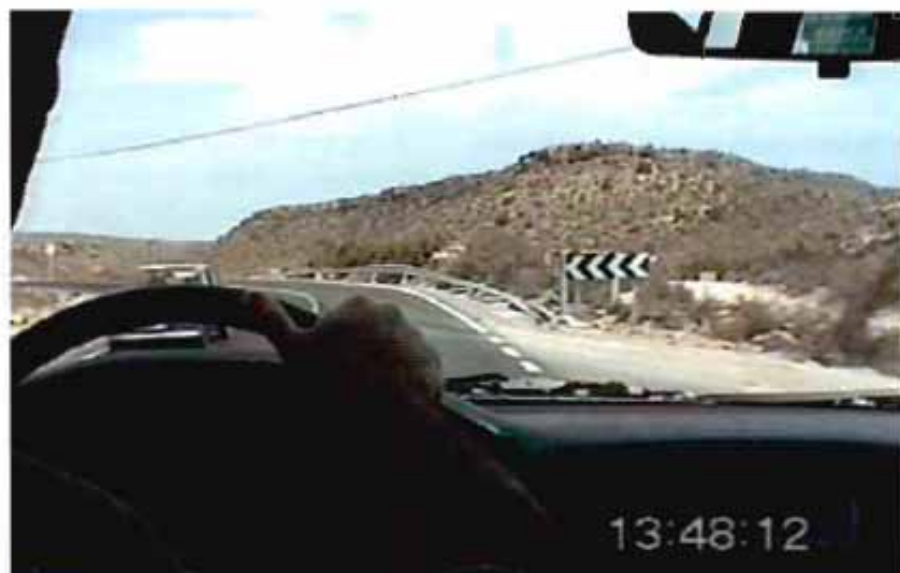
la ineficacia de las medidas de bajo coste ejecutadas en 2001, ya que los dos años posteriores incluso aumentó la siniestralidad. A esta estadística habría que añadir los innumerables accidentes con daños materiales que se han producido y no contabilizado, cuyo reflejo ha quedado impreso en los continuos impactos y consiguientes reposiciones de la barrera de seguridad exterior a la curva más forzada. El problema de la inconsistencia seguía vivo.

Foto 5. Detalle de la curva final con la barrera de seguridad tumbada por diversos accidentes (N-332, en sentido a Murcia).

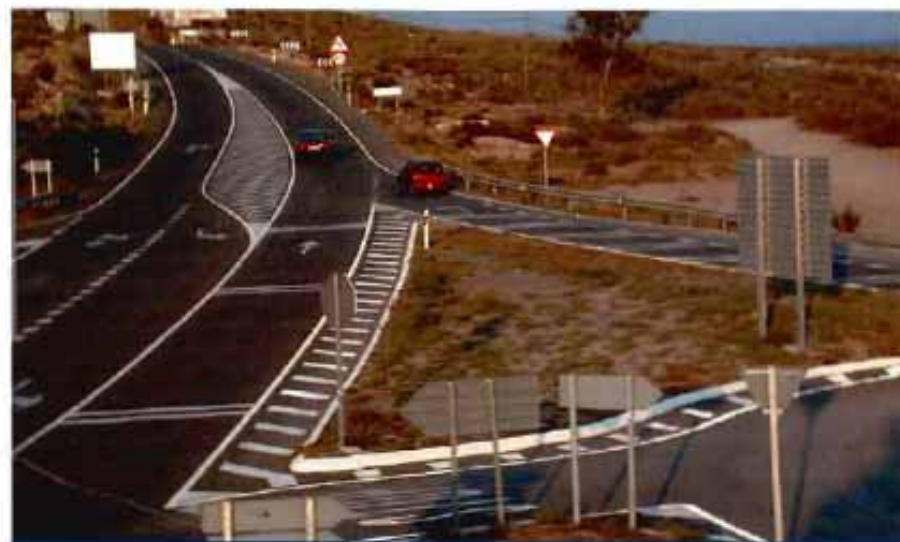
A pesar de ello, los accidentes siguieron ocurriendo, incluso con víctimas mortales, porque la inconsistencia seguía latente. En la *tabla 1* se puede observar la evolución y las características de los accidentes con víctimas en el tramo de la N-332 correspondiente a las dos curvas, desde que se ejecutó la mejora del último tramo de la A-332. En este periodo de cinco años se han provocado 14 accidentes con víctimas, con 25 heridos y 1 muerto. Destaca

Foto 6. Tramo final acondicionado con intersección canalizada, bandus sonoras y curva con cambio de rasante con balizamiento (en sentido a Murcia).

Ante la aparición sistemática de accidentes, se decidió actuar en 2001 de una forma blanda, es decir, con medidas de bajo coste, pero sin acometer el problema por su raíz (foto 6): se instaló con un balizamiento en el tramo curvo, mediante hitos de arista y paneles direccionales, y se dispusieron bandas sonoras en la llegada a la curva inicial, para reducir la velocidad de los vehículos de una forma artificial y forzada.

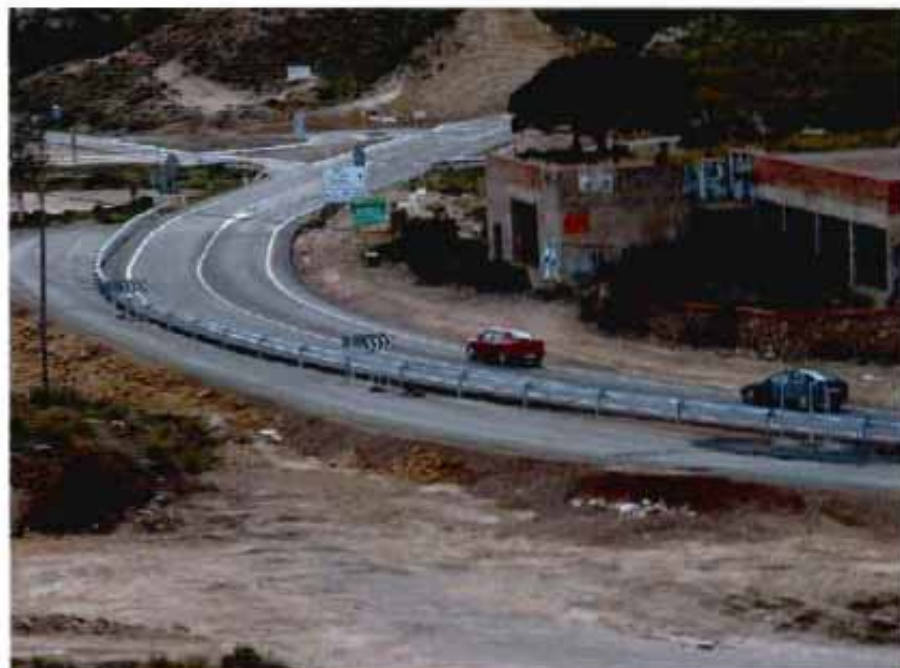
Foto 7. Curva corregida con balizamiento y defensa exterior.

Finalmente, en 2004 se acometió la solución del problema actuando sobre el conjunto del tramo curvo (fotos 7 y 8); se han unificado las dos curvas en planta en una única curva de radio mayor (100 m) con sendas clótoides de 50 m de longitud, ampliando la plataforma para homogeneizarla con el tramo anterior acondicionado; se ha suavizado el acuerdo vertical convexo con un parámetro de 1 948 m y una longitud de 105 m; se ha protegido toda la parte exterior con una defensa, por lo que se han suprimido los accesos precarios y peligrosos que había; se han balizado con paneles direccionales ambos sentidos de circulación; y se ha reforzado la señalización de advertencia de peligro hacia Murcia (foto 9). Frente a los 14 accidentes con víctimas, y las 26 víctimas se ha tratado simplemente de una actuación de unos 69 000 euros.

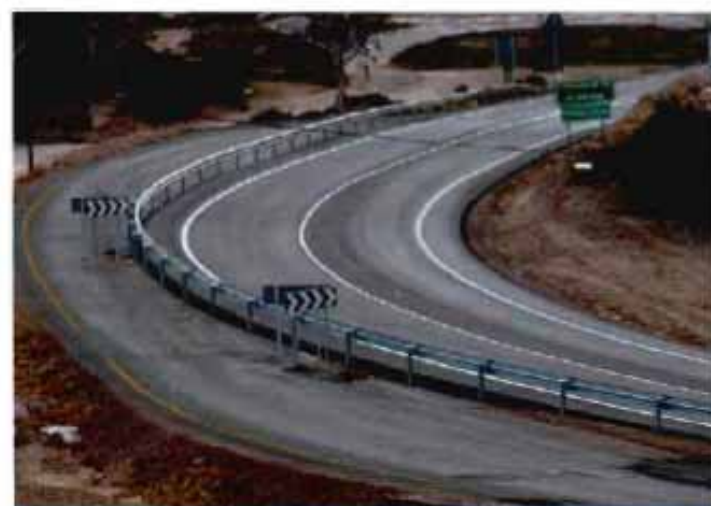
Foto 8. Detalle de la curva corregida con plataforma abandonada por unificación de curvas preexistentes y aumento de radio.

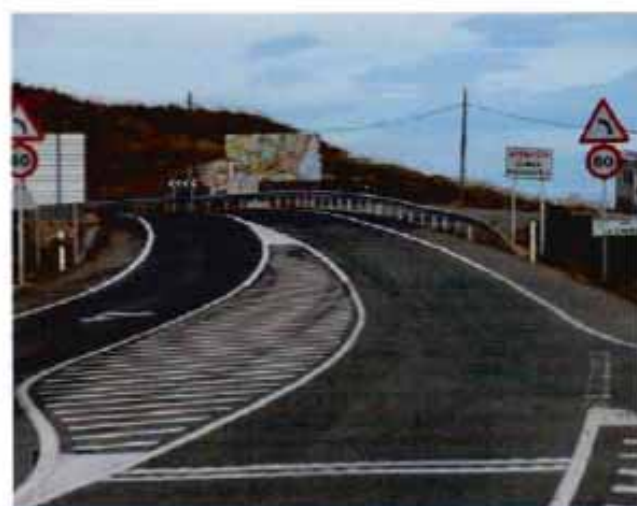
Foto 9. Vista de la curva corregida con refuerzo de señalización, balizamiento y defensas (en sentido a Murcia).
