## Diseño y construcción de desmontes y rellenos singulares en la autovía del Noroeste

POR EVARISTO DEL MONTE RAMOS  
INGENIERO DE CAMINOS, CANALES Y PUERTOS.  
JOSÉ MANUEL GUTIÉRREZ MANJÓN  
INGENIERO DE CAMINOS, CANALES Y PUERTOS.  
IGNACIO QUECEDO GUTIÉRREZ  
INGENIERO DE CAMINOS, CANALES Y PUERTOS.  
ALBERTO MANERA BASSA  
GEÓLOGO.

### Introducción

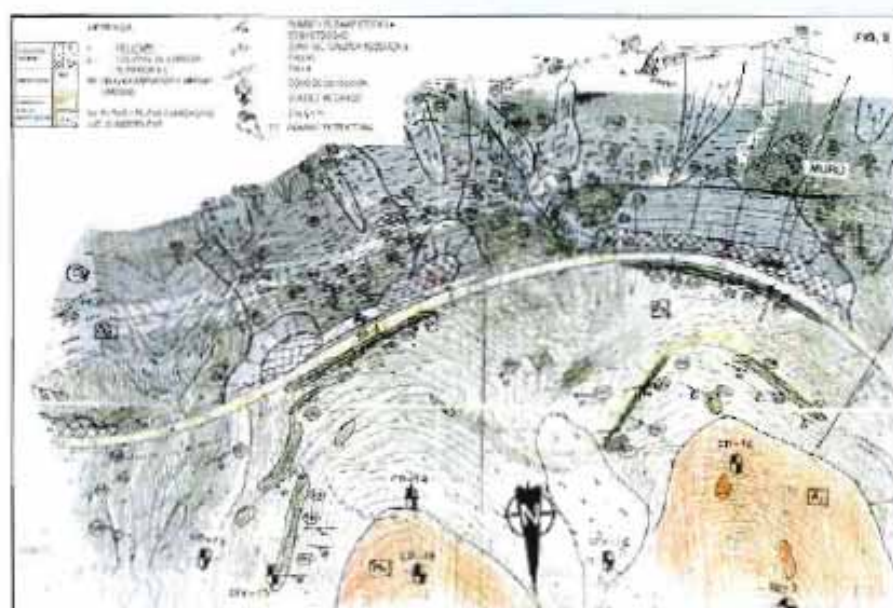
Figura 2.

En las figuras 2 y 3 se muestran las plantas geológica y estructural, respectivamente, de la zona estudiada.

En la figura 2, se muestra un plano geológico estructural del emplazamiento del desmonte en la margen derecha de la autovía. En este plano figuran los datos de las esquistosidades que, en general, buza hacia el interior del talud. En la figura 4, se muestran los diagramas estructurales, complementarios con los datos de las juntas, que condicionan caídas por cuña o bloque hacia la excavación. En la figura se han

señalado los diferentes dominios en los cuales se ha subdividido el desmonte basándose en la distribución y características de las juntas; la distribución de polos de planos; y los diagramas de densidad y los polos medios característicos considerados para el cálculo de estabilidad. Como puede apreciarse, existen una serie de discontinuidades definidas por las juntas con buzamientos hacia el Sur, Sureste y Suroeste, es decir, hacia fuera de la excavación, que darán lugar a caídas tipo cuña y bloque.

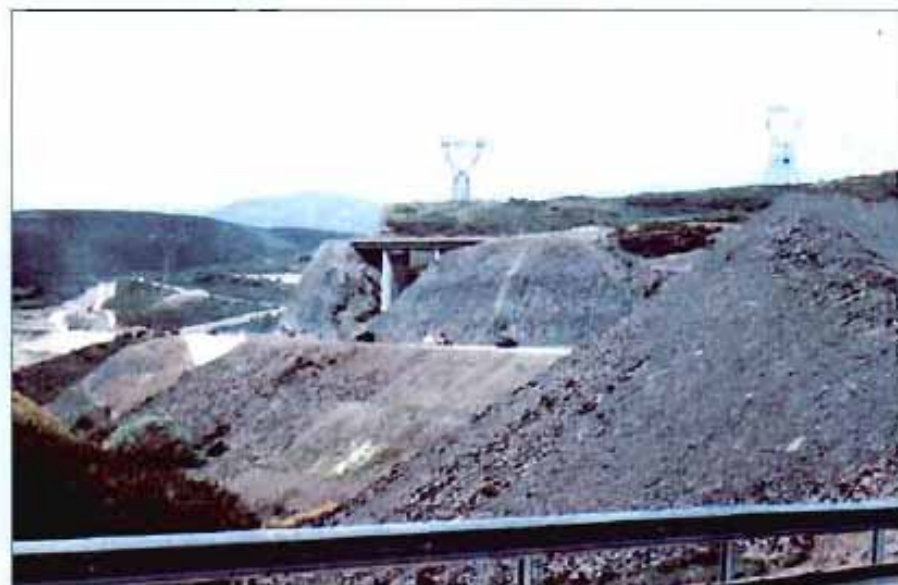
Foto 2. Panorámica de la zona una vez realizadas las excavaciones.

En la zona objeto de este trabajo, estos materiales se presentan de forma semimasiva y monótona con una marcada esquistosidad. En las fotografías 1 y 2 se presenta una panorá-

mica antes y después de las excavaciones. Puede apreciarse el color negro característico de la roca y los resaltes en el relieve a modo de crestones.

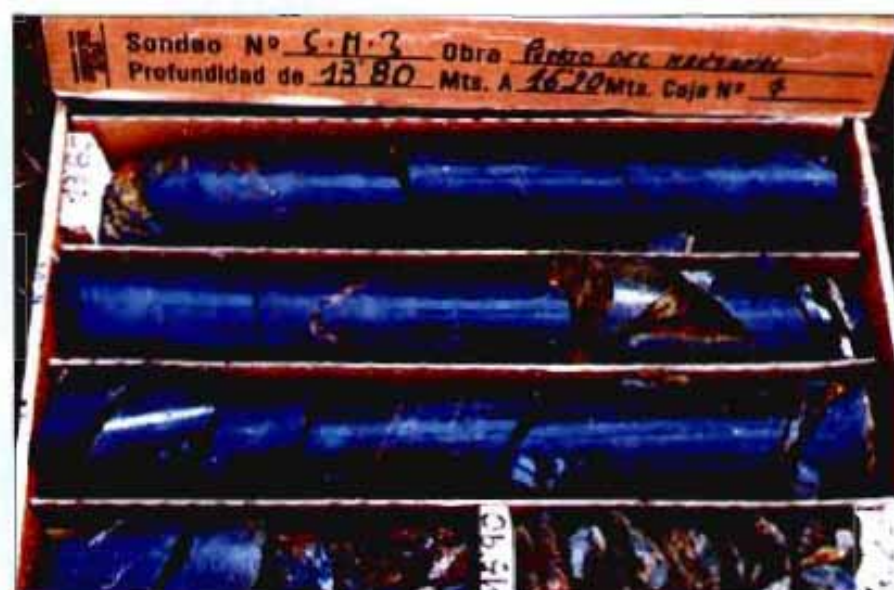
Foto 3. Aspecto de las filitas en el interior del macizo.

En la fotografía 3 realizada sobre el testigo de un sondeo se observa el aspecto semimasivo de la roca y su baja exfoliación.

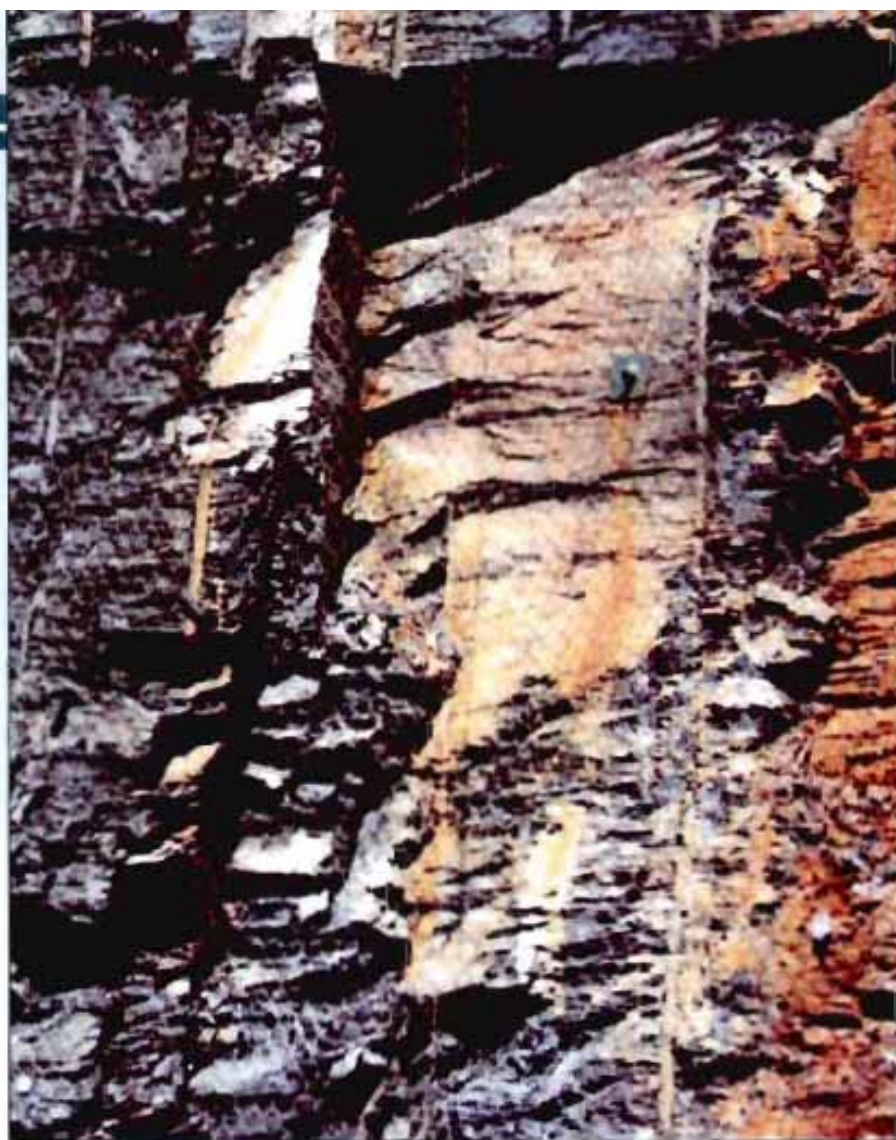
Foto 4. Caída tipo bloque.

ángulo de buzamiento de la esquistosidad es suave, con valores medios de  $35^\circ$  y  $43^\circ$ , hacia el interior de la ladera, por lo que no hay que prever fenómenos de vuelco. En las fotografías 4 y 5 se muestran los

planos de discontinuidad que conforman caídas del tipo bloque y cuña, respectivamente.

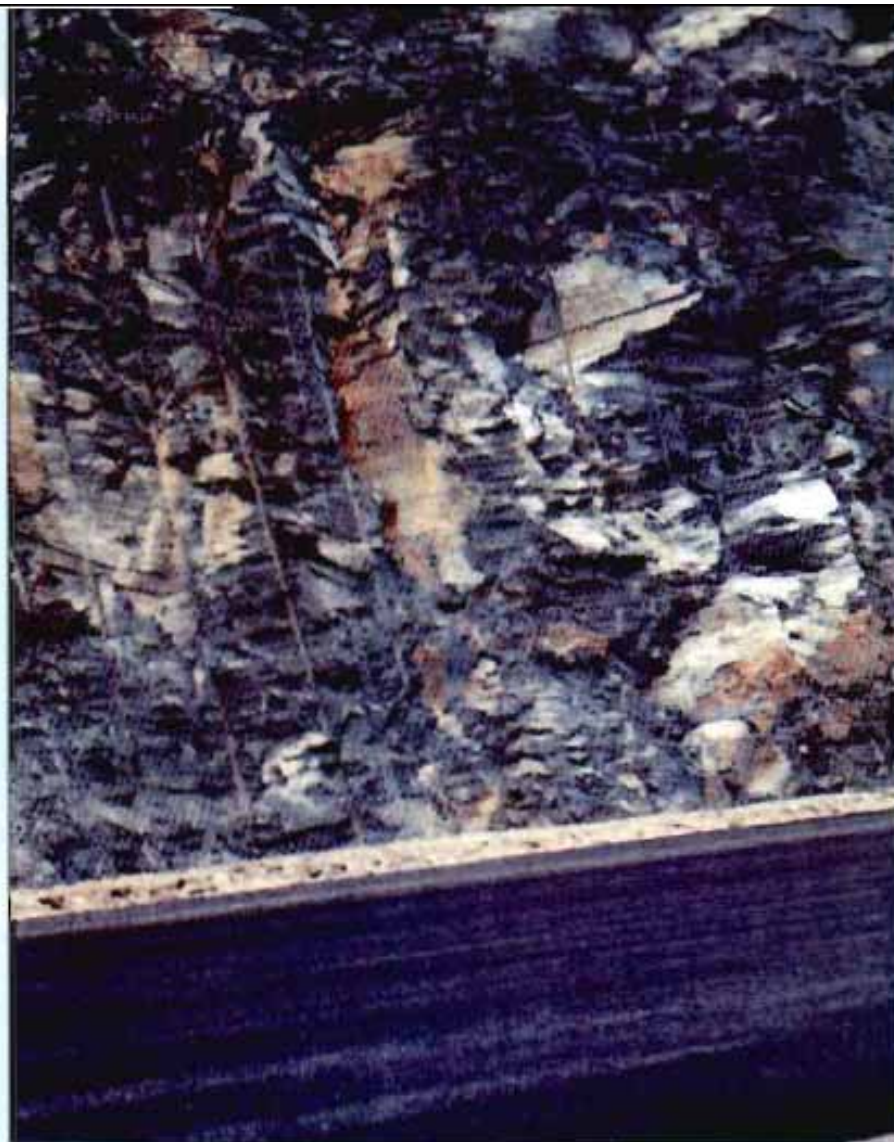
Foto 5. Calda tipo cuña.

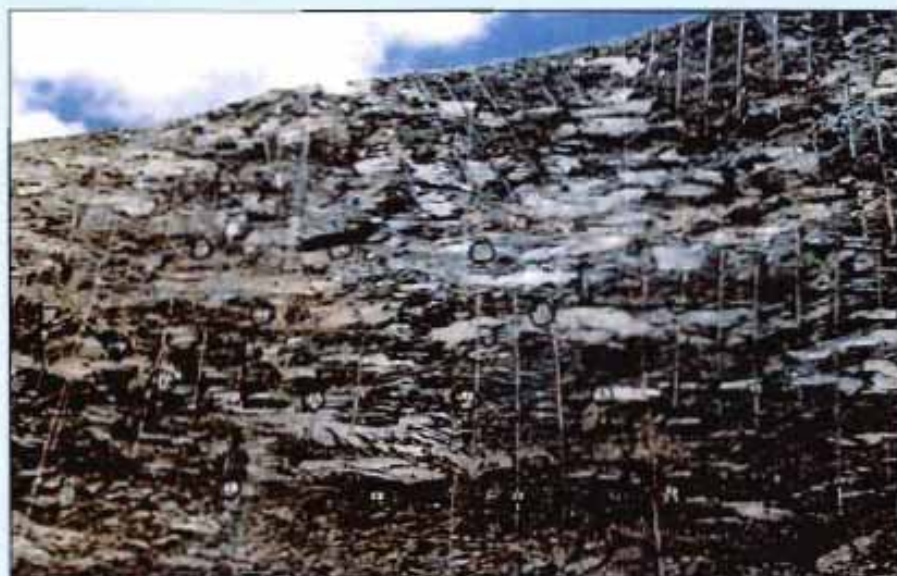
Foto 6. Aspecto actual de talud. Disposición de las medidas de refuerzo.

Actualmente, el desmonte está finalizado y las medidas de refuerzo instaladas. Su comportamiento es satisfactorio como puede apreciarse en las fotografías adjuntas.

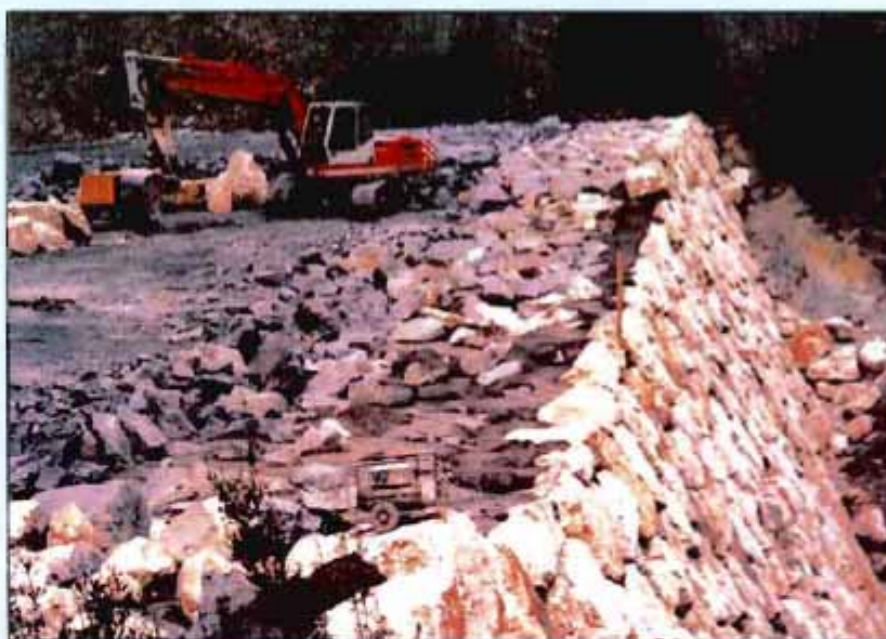
Foto 8. Proceso de ejecución del muro de escollera situado en el pie del terraplén.

A partir de los cálculos se concluyó que el muro de pie debía tener un trasdós quebrado que permitiese formar un talón. Teniendo en cuenta las dificultades de ejecución se decidió, finalmente, dar una única inclinación al trasdós aunque ello supusiese engrosar el cuerpo del muro, cuyo volumen final, hormigonado, alcanzó los 6 256 m<sup>3</sup>. La fotografía 8 muestra un instante de su proceso de ejecución.

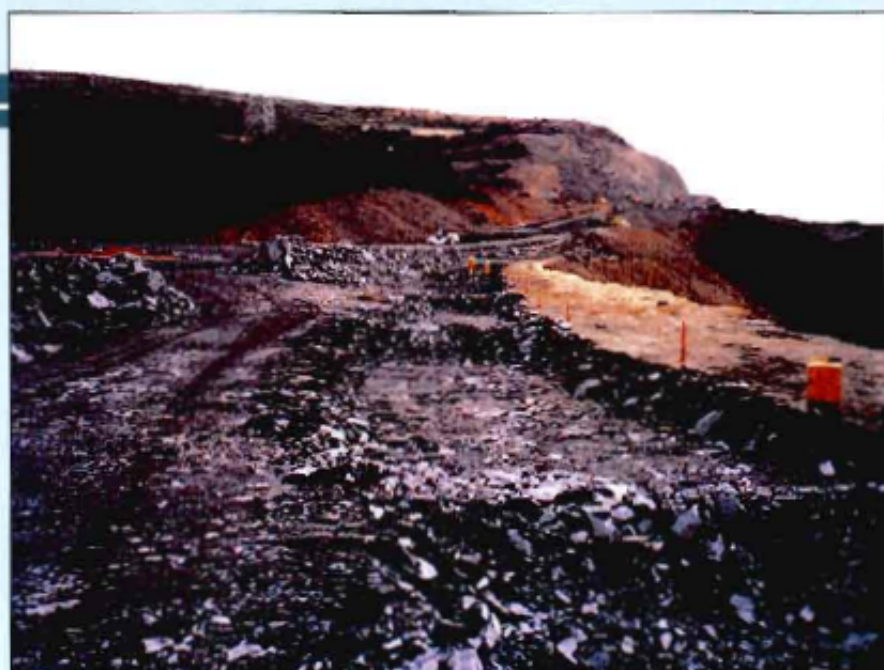
Foto 9. Aspecto del todo-uno de filitas una vez puesto en obra.

La compactación del todo-uno de las filitas se ha realizado en tongadas de 60 a 80 cm de espesor, mediante 6 pasadas de un rodillo liso vibratorio doble muy pesado (18 t de peso estático). La zona exterior del terraplén, en un espesor variable entre 15 m en la base del muro superior y 30 m en la base del terraplén, se ha realizado con el material más grueso obtenido de la excavación. El aspecto que presentaba el material una vez puesto en obra puede observarse en la fotografía 9.

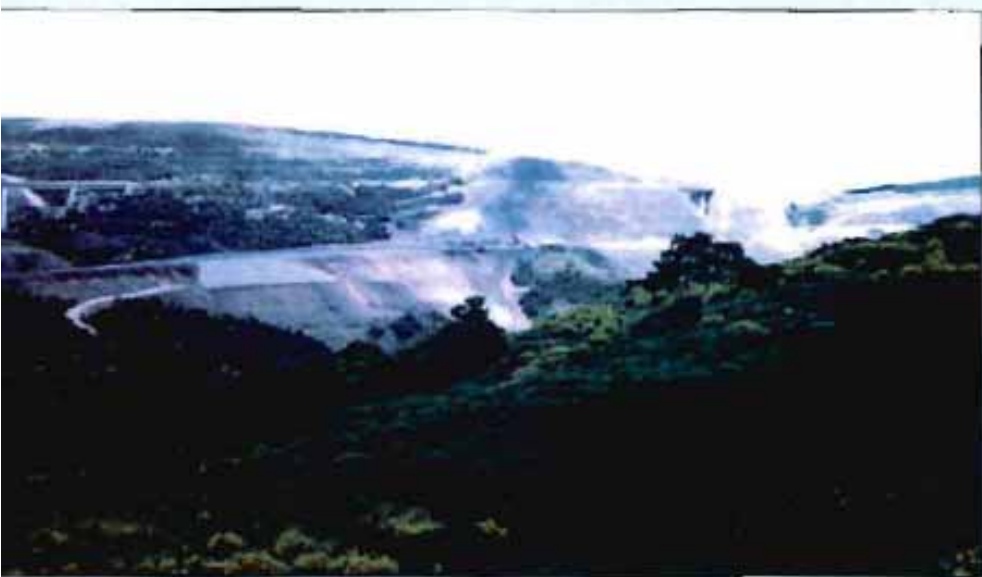
Foto 10. Visión del conjunto de las obras comentadas.

que el desmonte ha debido soportar, desde el mismo periodo constructivo, el tráfico pesado de la actual N-VI que discurre directamente sobre su coronación. La *fotografía 10* muestra el conjunto de las obras comentadas.
