## Inspección visual de los firmes con pavimento bituminoso de la red de carreteras del estado

— Por: M<sup>a</sup> DE LOS ÁNGELES YÁÑEZ  
Ingeniero de Caminos,  
Canales y Puertos

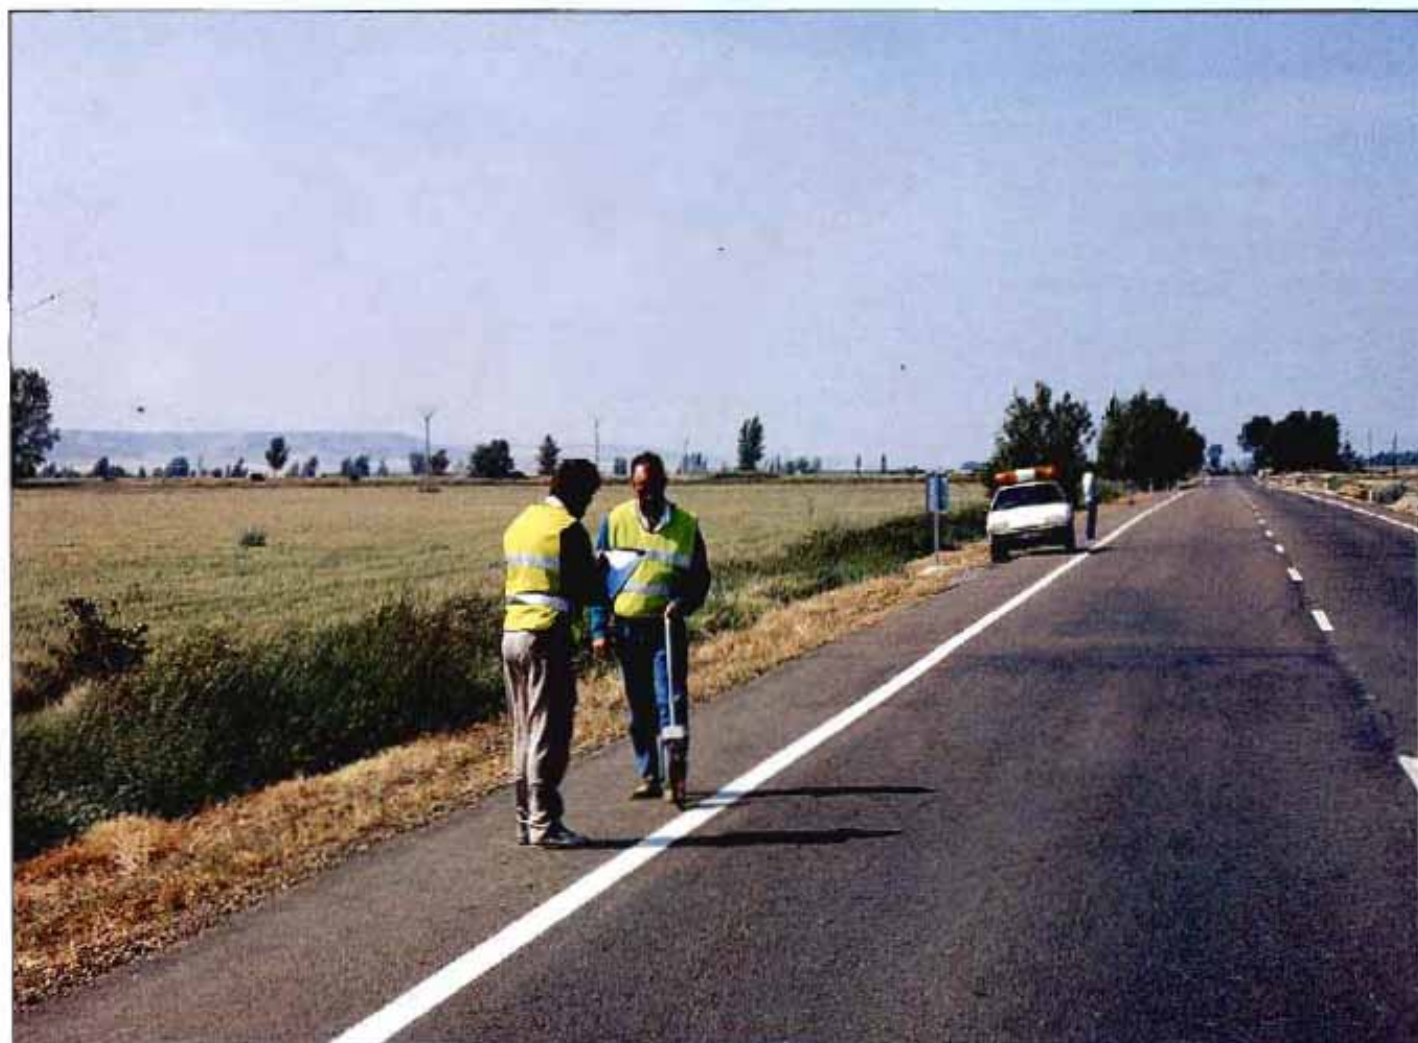
Anotación de deterioros durante la inspección visual

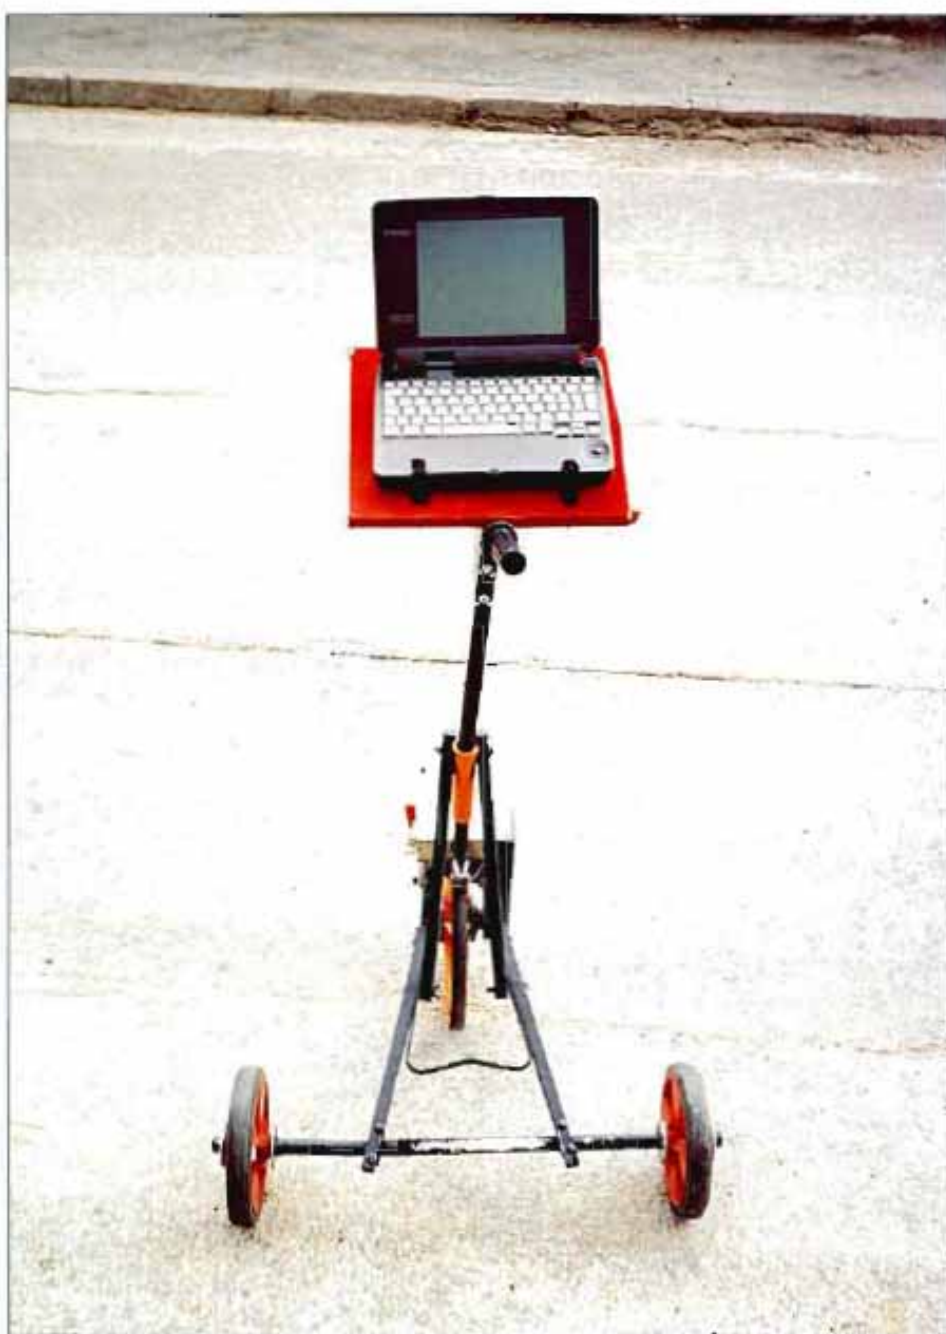
Dispositivo desarrollado para facilitar la toma de datos

Para la realización de la inspección, una de las empresas desarrolló un ingenioso dispositivo para anotar los deterioros. Consistía en un triciclo, el que una de las ruedas era un odómetro, y llevaba acoplado un ordenador personal, donde se introdu-

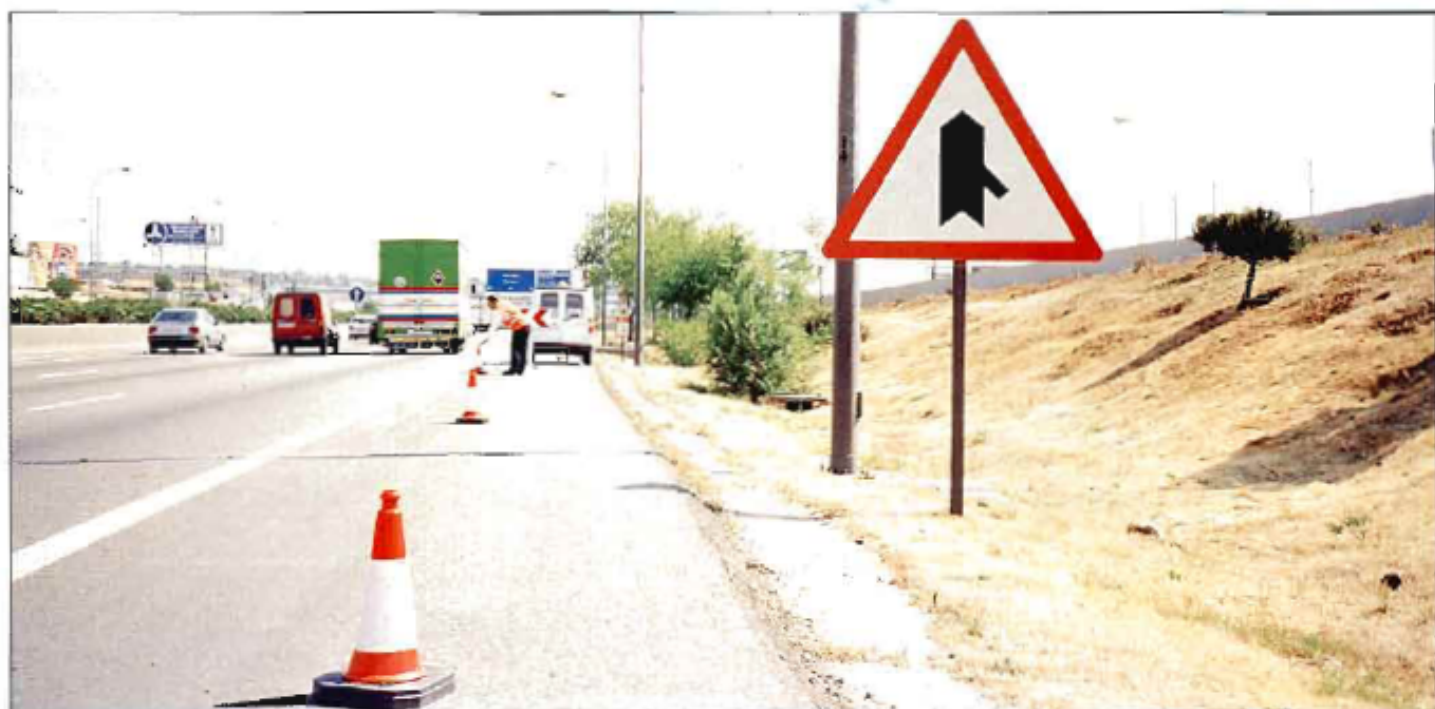
Al realizar la inspección visual en carreteras de gran circulación, deben aumentarse las medidas de seguridad

era apto para el trabajo, se habría solicitado su sustitución. Se hizo especial hincapié en la necesidad de tomar medidas de seguridad para la inspección. Entre ellas se debe destacar la utilización de medidas de protección personales, tales como chalecos reflexivos, y una señalización adecuada de la zona en donde se realiza la inspección. Debe tenerse en cuenta que la presencia del tráfico mientras se inspecciona es un peligro potencial, para el que deben
