## La erosión hídrica en los desmontes de la N - 610 y N - 611 en la circunvalación de la ciudad de Palencia

POR JOAQUIN NAVARRO HEVIA  
Ingeniero de Montes.  
MARCO A. JONTE LASTRA  
Ingeniero Técnico Forestal.

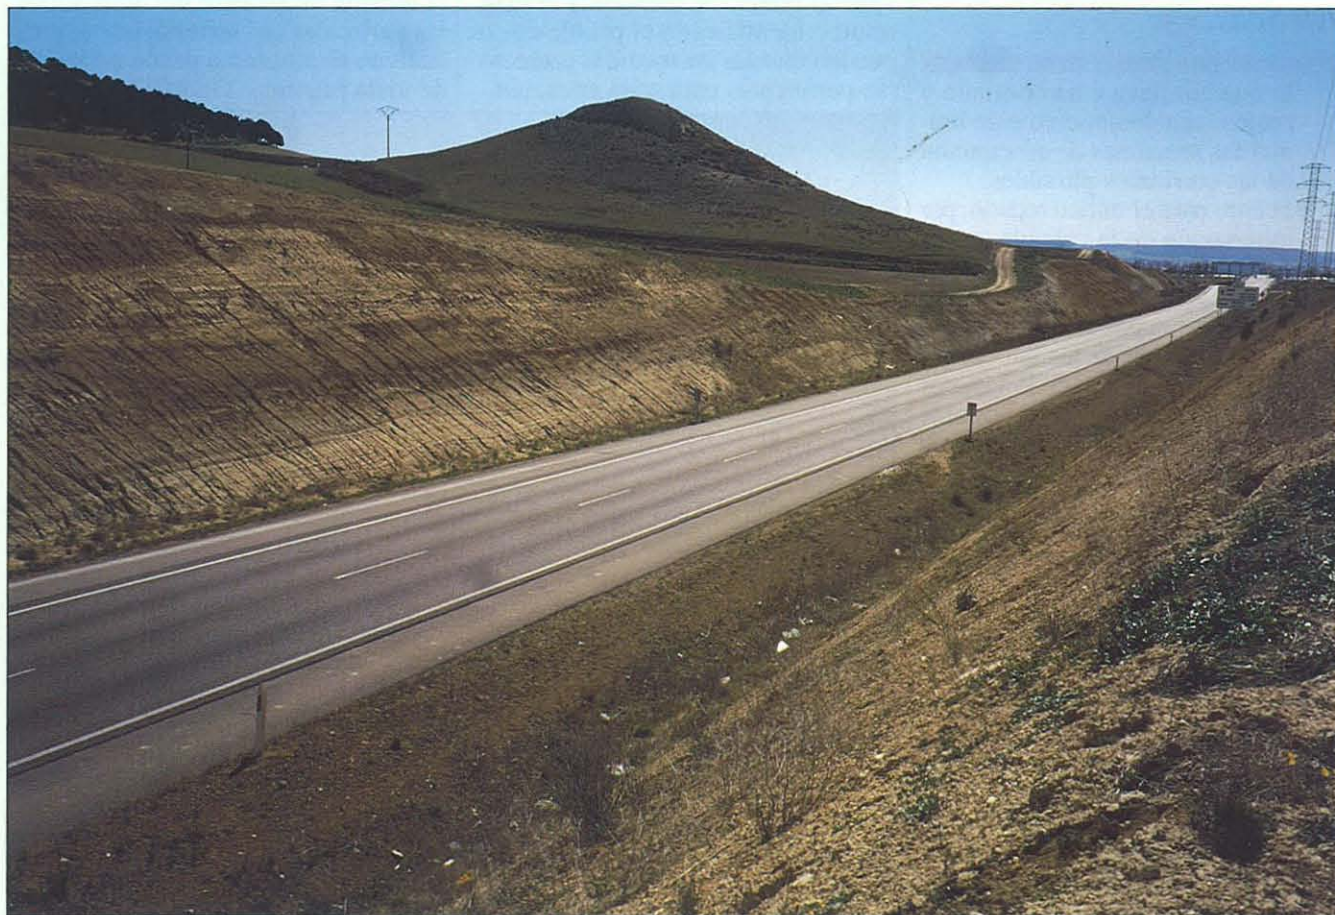
Foto 1. Aspecto general del tramo estudiado

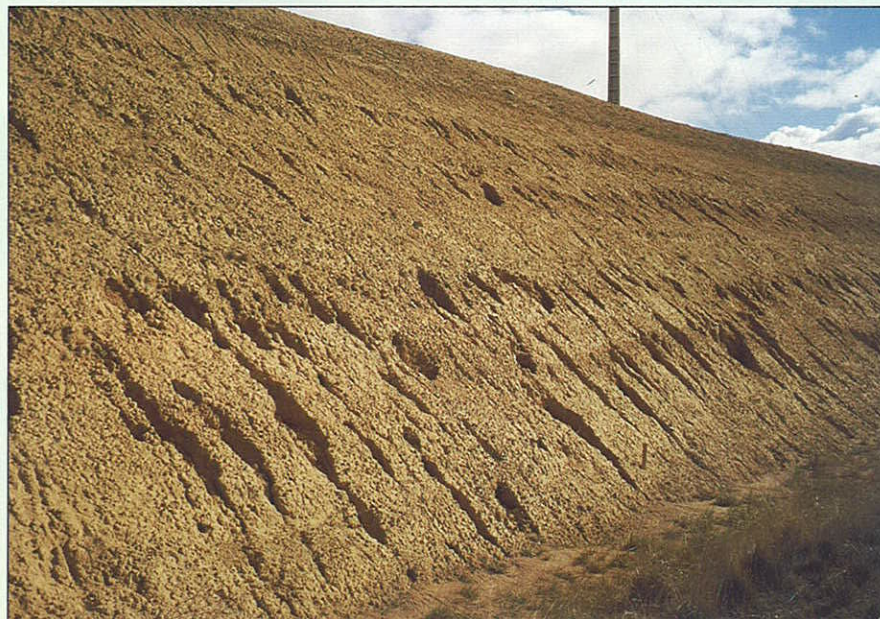
En la foto nº2 se observan claros procesos de erosión en regueros y la deposición de sedimentos al pie del talud: en consecuencia, la cuneta se aterra

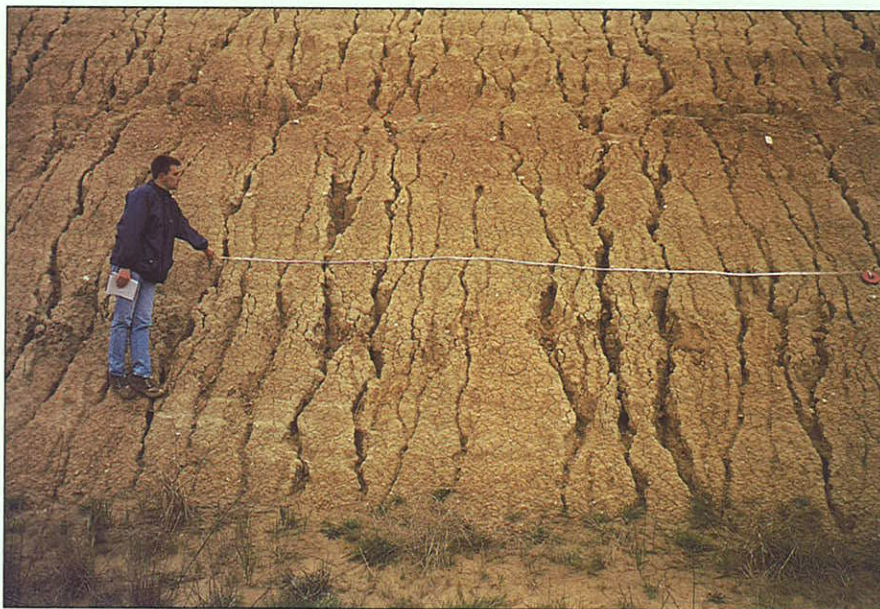
Foto 5. Los regueros se inician desde la cabeza del talud. Su intensidad es preocupante

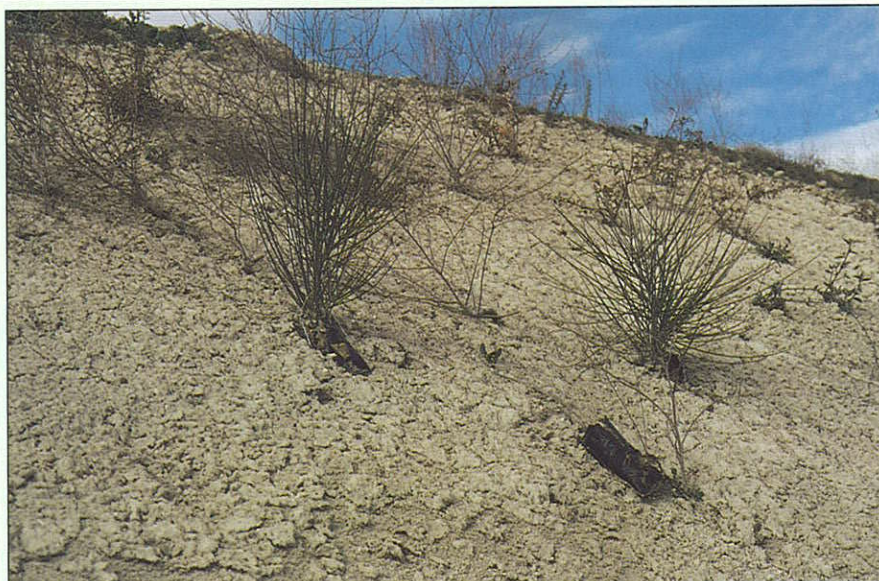
Foto 6. La densidad de plantación no es suficiente para proteger la superficie del terreno y estabilizar el desmonte. Los deslizamientos provocan el arrastre de las plantas

2- El éxito de la restauración se basa en la correcta elección de las especies y densidades que se utilizan en los diferentes estratos (herbáceo, arbustivo y arbóreo) en que se realicen las operaciones de plantación y siembra en la estación adecuada, y en asegurar un mantenimiento mínimo du-

rante los dos años posteriores a la ejecución, de forma que se garantice el arraigo de las plantas. La plantación aislada de algunos arbustos y árboles como simple justificación de haber realizado "medidas restauradoras", sin aplicar a continuación los mantenimientos mínimos necesarios, no sirve más que para tirar el dinero.

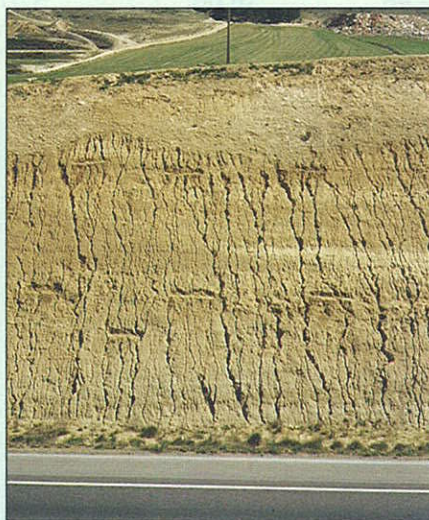
3- La plantación aislada de especies arbustivas o arbóreas no protege suficientemente la superficie de los taludes: Las cifras expuestas en el **cuadro 5** avalan este hecho, e incluso las plantas son arrastradas con el terreno removido (**foto 6**). Por otra parte, la falta de cuidados posteriores (riegos, reposición de marras, reconstrucción de alcorques, etc.) pone en peligro la supervivencia de la vegetación implantada; y el infradimensionado de los alcorques es causa de generación de regueros en los

taludes, por su desbordamiento durante lluvias intensas (**foto 7**).

Foto 7. Se aprecia el inadecuado espaciamiento de las banquetas de plantación. Estas no interceptan los regueros y la falta de alcorques provoca su desbordamiento y la generación de nuevos regueros

4- La revegetación y protección del suelo debe realizarse empleando técnicas como la hidrosiembra y/o la aplicación de mantas orgánicas u otros tipos de *mulches*, de forma que se asegure o se promueva la instalación de las especies locales. Éstas son las que tienen mayor posibilidad de supervivencia sobre este tipo de terrenos y necesitan menos cuidados. En este sentido, se deben promover más investigaciones sobre técnicas por utilizar en diferentes terrenos y climas, con respecto a los costes de aplicación y mantenimiento y los resultados obtenidos.
