## El control de calidad de marcas viales por procedimientos estáticos

Por RAFAEL NIETO MASIDE  
Ing. Técnico Industrial

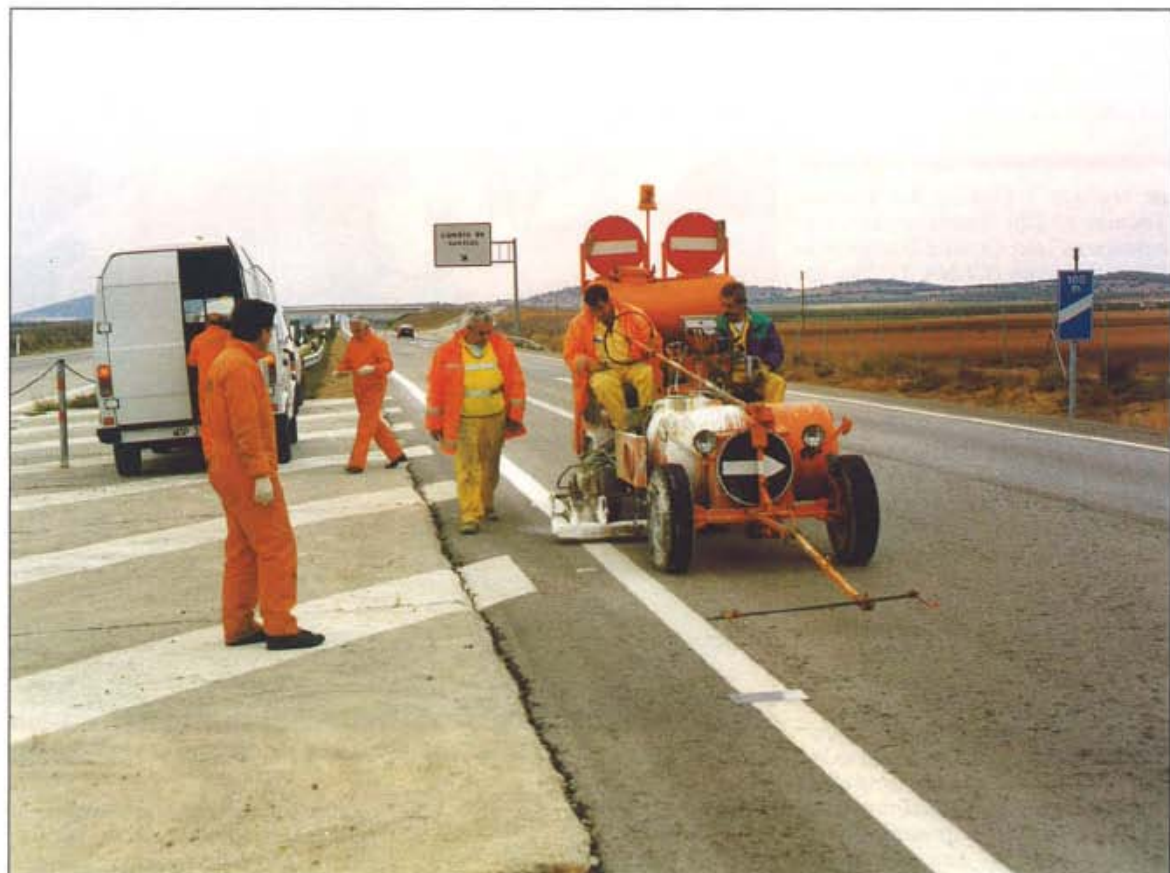
Figura 1. Determinación de la dosificación de los materiales mediante placas metálicas.

Posteriormente, el Ministerio de Obras Públicas, Transportes y Medio Ambiente desplazó un laboratorio móvil para realizar el control de calidad a pie de obra, durante el cual se determinaron la dosificación de materiales mediante placas metálicas(12), toma de muestras para ensayos de identificación, control de las condiciones ambientales durante la aplicación (temperatura y humedad relativa) e inspección de la maquinaria utilizada. También, sobre las marcas viales ya aplicadas, se midió la visibilidad nocturna y diurna (figuras 1 a 5).

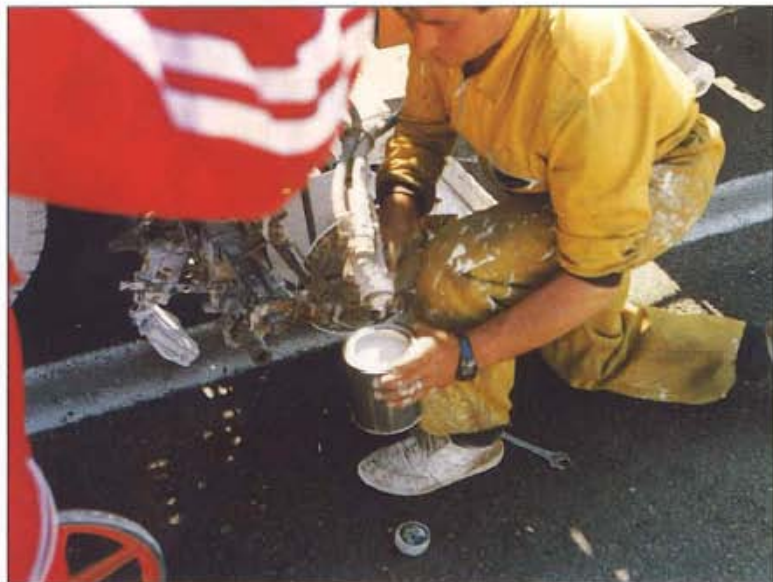
Figura 2. Toma de muestras para ensayos de identificación.

b) Los ensayos de laboratorio efectuados a las muestras de materiales de señalización horizontal tomadas de las máquinas pintabandas, revelaron que no existían variaciones respecto de las muestras previamente ensayadas a nivel de laboratorio, habiéndose detectado, en algunos casos, una ligera dilución de las pinturas convencionales, que está contemplada en los Pliegos correspondientes para facilitar su aplicación.

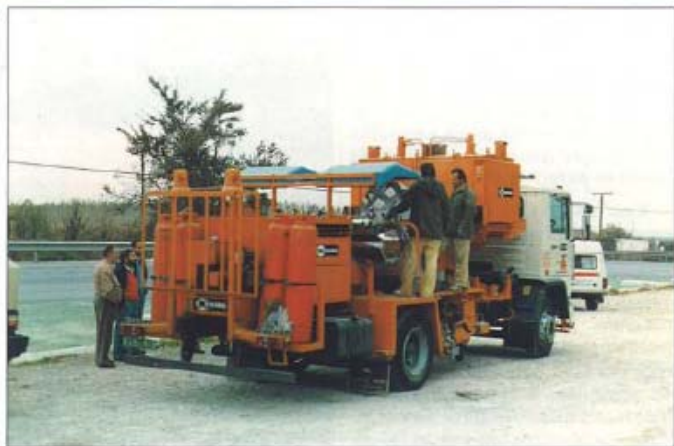
Figura 3. Inspección de la maquinaria utilizada.

e) Se ha notado una notable mejora en la maquinaria utilizada, que ha tenido que ponerse a punto para la aplicación de nuevos materiales. Esta mejora fue acompañada de una mayor capacitación del personal utilizado, y de las medidas de protección para el mismo, así como para la circulación.

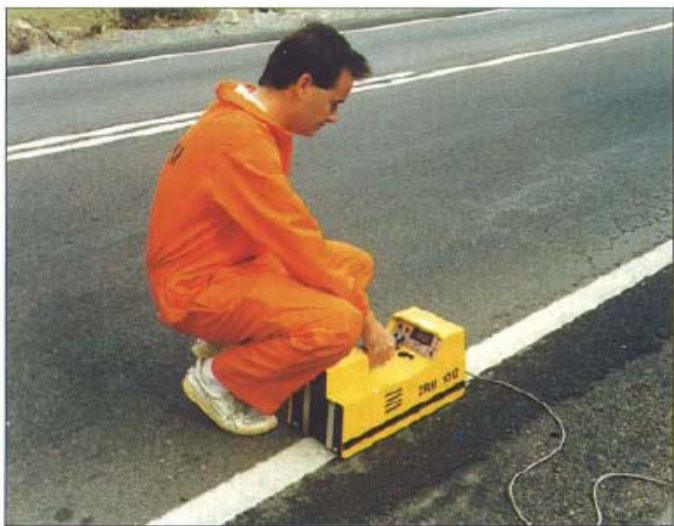
Figura 4. Medida de la visibilidad nocturna de las marcas viales.

La medida de la visibilidad nocturna, o retrorreflexión de las marcas viales, expresada mediante el coeficiente de luminancia retrorreflejada  $R_L$ , se realizó con un retrorreflectómetro dotado de un iluminante patrón CIE, tipo A, con ángulo de incidencia de  $86^\circ 30'$  y ángulo de divergencia u observación de  $1^\circ 30'$ , expresándose los resultados en  $\text{mcd m}^{-2} \text{lx}^{-1}$ . El valor inicial de la visibilidad nocturna de las marcas viales, medida en los primeros 15 días a partir de su aplicación, debía ser superior a  $300 \text{ mcd m}^{-2} \text{lx}^{-1}$ , y en cualquier momento a lo largo de la vida útil de la marca vial, superar las  $150 \text{ mcd m}^{-2} \text{lx}^{-1}$ .

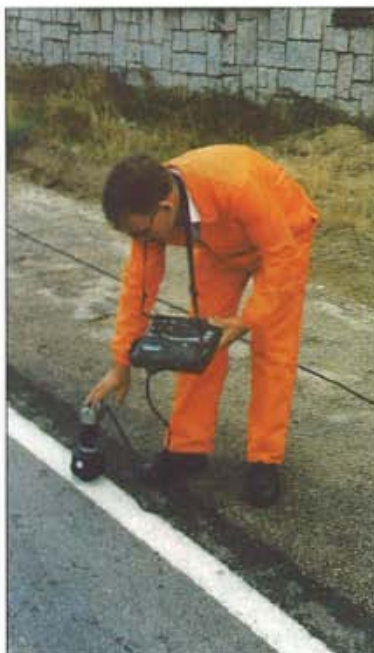
Figura 5. Medida de la visibilidad diurna de las marcas viales.

Para medir la visibilidad diurna de las marcas viales, expresada mediante el factor de luminancia,  $\beta$ , coordenadas cromáticas (x, y) y relación de contraste con el pavimento, se empleó un colorímetro tri-estímulo dotado de un iluminante patrón CIE, tipo D65, con

geometría 45/0 y observador patrón de  $2^\circ$ . El valor inicial del factor de luminancia,  $\beta$ , de las marcas viales medido en los primeros 15 días a partir de su aplicación, debía ser superior a 0,50 para las marcas viales blancas y 0,40 para las amarillas. En cualquier momento durante la vida útil de las marcas viales, los valores mínimos exigidos fueron 0,30 para el color blanco y 0,20 para el amarillo.

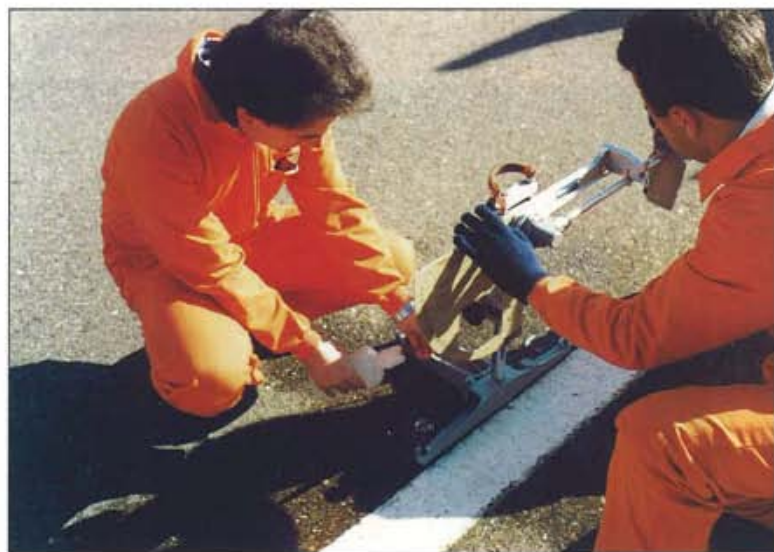
**Figura 7. Medida del coeficiente de resistencia al deslizamiento de las marcas viales.**

La resistencia al deslizamiento se determinó mediante el coeficiente de resistencia al deslizamiento medido con el péndulo del TRRL (figura 7). El aparato mide la pérdida de energía que experimenta un péndulo al rozar la zapa-

ta de goma estandarizada que lleva en su extremo, con la marca vial cubierta con una capa de agua, en una longitud de 124,5 a 127,0 milímetros. Una aguja indicadora que arrastra el péndulo marca en una escala graduada, la pérdida de energía experimentada por éste que, dividida por 100 y una vez realizada la corrección por temperatura, da el coeficiente de resistencia al deslizamiento a 20°C. El valor mínimo exigido durante la vida útil de la marca vial fue de 0,45, que coincide con el valor mínimo para que una superficie no sea potencialmente deslizante. El péndulo del TRRL es un aparato de medida completamente manual, lo que hace que su utilización sistemática sea muy laboriosa.

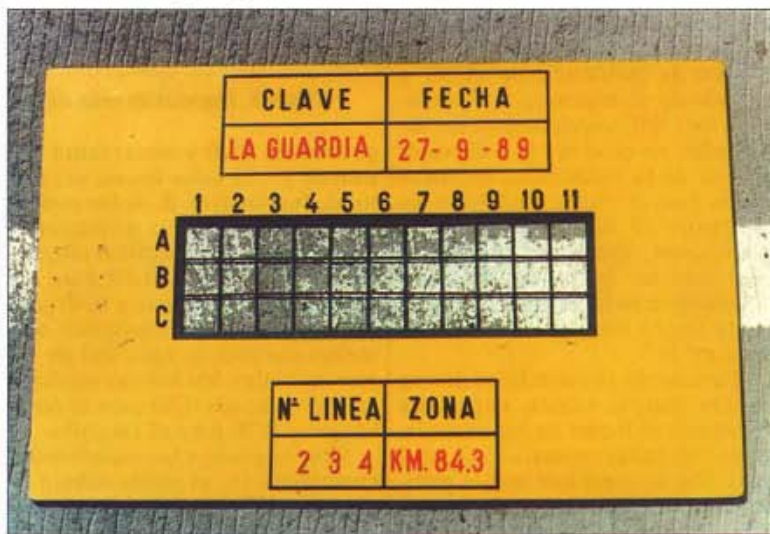
**Figura 8. Plantillas para determinación del grado de deterioro de las marcas viales.**

El grado de deterioro es el porcentaje del material aplicado en una marca vial que permanece, con independencia de las causas que han producido ese deterioro. Para su determinación se utilizaron unas plantillas con 33 celdillas, a través de las cuales se veía la marca vial situada debajo de las plantillas, del tipo de la que se muestra en la figura 8. Una vez elegido el punto donde se iba a determinar el grado de deterioro, se procedió a cumplimentar los datos correspondientes a los distintos epígrafes que figuran en la plantilla; ésta se colocaba encima de la marca vial y se hacía una fotografía. Una vez

revelada la película y transformada en diapositiva, con ayuda de un proyector un mínimo de tres personas procedía a valorar el porcentaje de la marca vial que permanecía, con el siguiente criterio:

- Celdillas que aparezcan con más del 90% del material: valor 3.
- Celdillas que aparezcan con un porcentaje de material comprendido entre el 60% y el 90%: valor 2.
- Celdillas que aparezcan con un porcentaje de material comprendido entre el 30% y el 60%: valor 1.
- Celdillas que aparezcan con

menos del 30% del material: valor 0.

Una vez efectuado el recuento, la suma total de las calificaciones dadas a cada una de las 33 celdillas, es el porcentaje de material que permanece. A lo largo de la vida útil de la marca vial, el grado de deterioro de la misma no debía ser inferior al 70%.

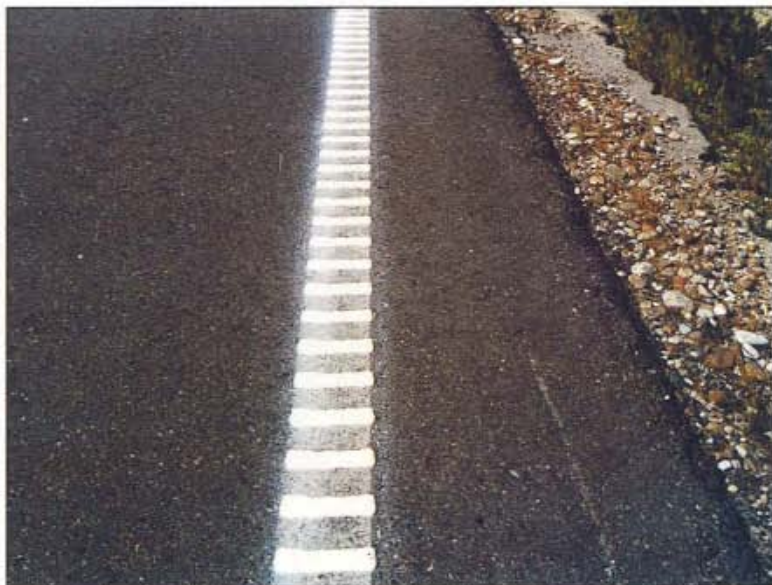
Figura 10. Aspecto de la señalización horizontal en forma de perfiles.

aplicación de señalización horizontal en forma de perfiles o resaltos (figuras 9 a 11), mediante la cual se consigue visibilidad nocturna con el pavimento mojado y un característico sonido al rodar sobre ellas, logrando alertar al conductor de que está rebasando el límite de la calzada, ya que estos productos se aplican fundamentalmente en las marcas de borde.

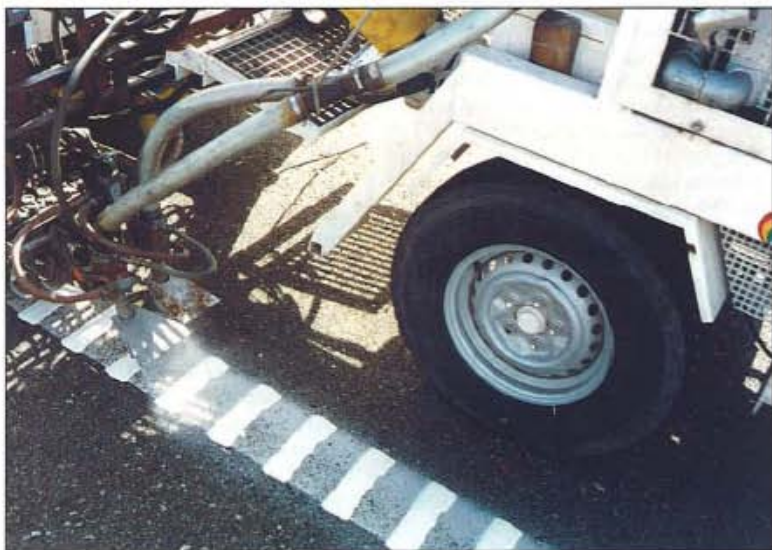
Figura 9. Aplicación de señalización horizontal en forma de perfiles.

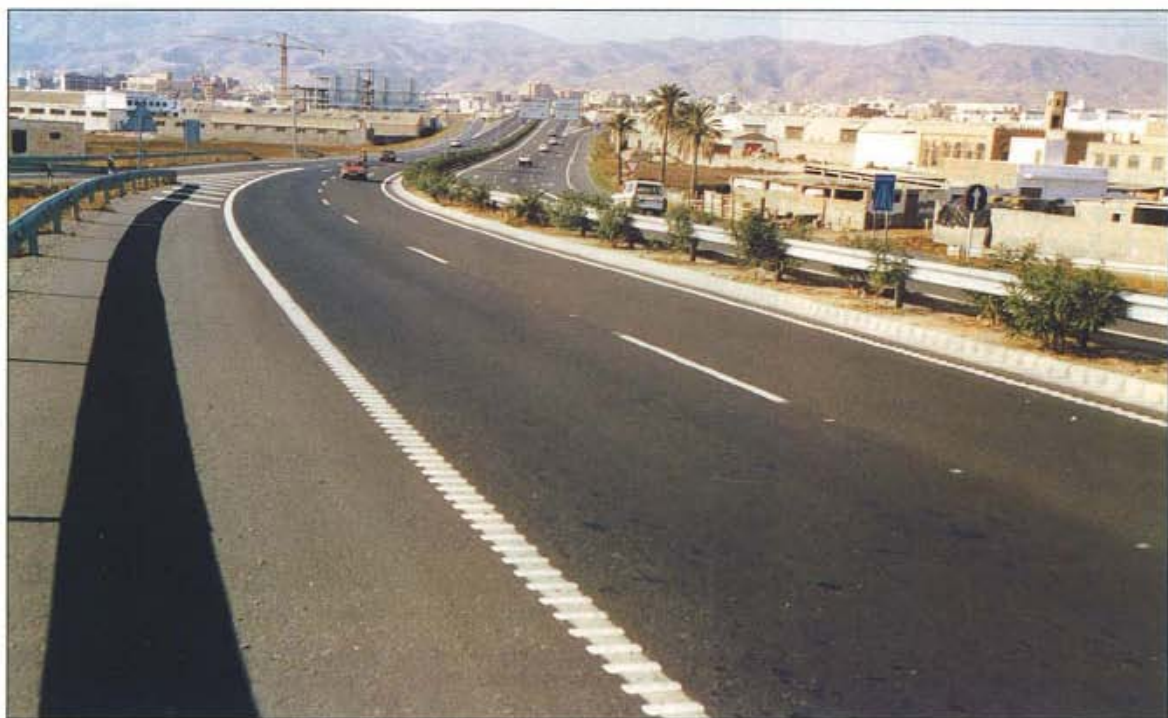
Figura 11. Autovía con señalización en forma de perfiles en las marcas de borde.

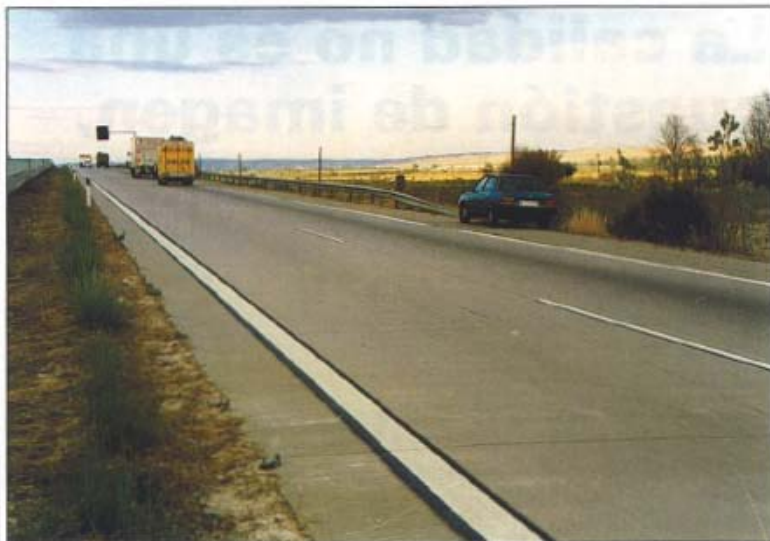
Autovía con pavimento de hormigón señalizada con pintura blanca sobre imprimación negra.

d) Se han aplicado bastantes kilómetros de pintura negra en pavimentos de hormigón y, sobre ella, pintura blanca para lograr un mayor contraste entre la marca vial y el pavimento circundante (figura 12). Para que este sistema fuese eficaz, fue preciso aplicar la imprimación negra mate con una anchura doble, como mínimo, de la línea de marca vial blanca.
