# LA VEGETACIÓN EN EL ÁMBITO DE LA EXPLOTACIÓN DE LAS AUTOPISTAS DE PEAJE AP-6, AP-51 Y AP-61

Ignacio Arbilla Sampol

Director de Red Centro-Sur Abertis Autopistas España

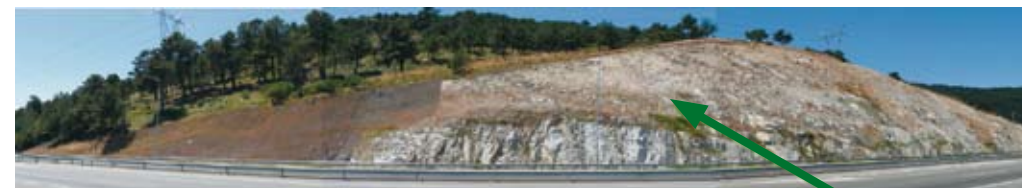
Talud de desmote ubicado en las proximidades de la entrada al túnel. Este talud, tal y como se aprecia en la imagen, posee una elevada componente rocosa, lo cual ha dificultado su restauración. No obstante, el detalle de la imagen derecha, muestra el éxito de la hidrosiembra en aquellos emplazamientos en que existe sustrato susceptible de albergar cobertura herbácea. Asimismo, el extremo izquierdo del talud, en que el tratamiento de hidrosiembra se vio complementado con la colocación de malla, también presenta una buena evolución en lo que a cobertura herbácea se refiere, esperándose que en la siguiente campaña de análisis, la densidad sea mayor.

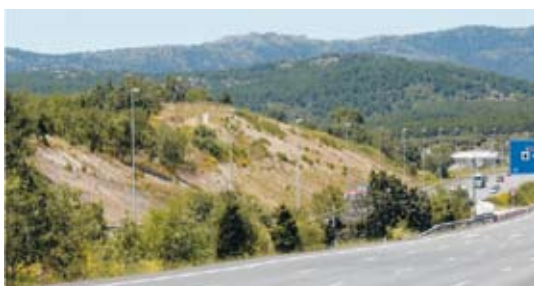
Talud de desmonte en el que, debido a su elevada pendiente y altura, la cubierta herbácea desarrollada no resulta tan abundante. Se aprecian diversos ejemplares arbustivos de tipo *Santolina* sp, *Spartium junceum* y *Retama sphaerocarpa* que se desarrollan correctamente en toda la extensión del talud.

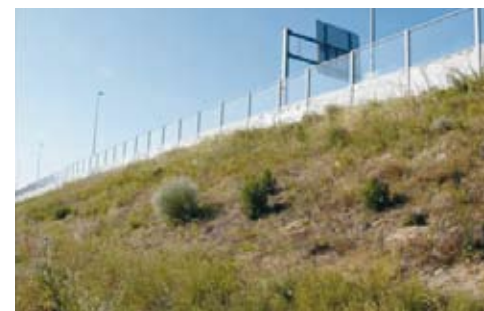
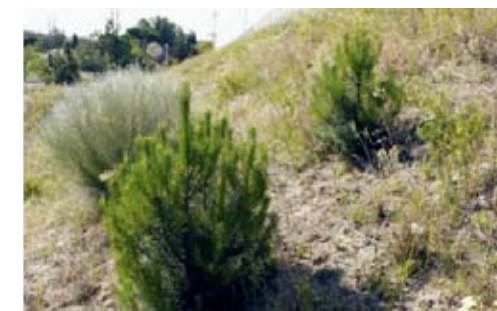
En las imágenes adjuntas se muestran detalles de diversos ejemplares de pino (*Pinus pinaster*) y matorral (*Retama sphaerocarpa* y *Spartium junceum*) ubicados en el terraplén P.K. 40+900 - 41+050 calzada “A Coruña”.

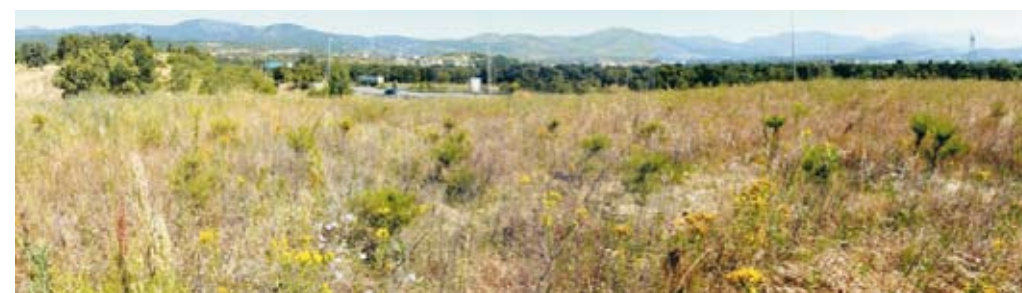
Panorámica de la zona superior del antiguo vertedero de obra. Se puede ver una de las agrupaciones de *Pinus pinaster* existentes en esta zona de estudio, junto con el grado de cobertura herbácea existente. Esta especie, en general presenta un elevado porcentaje de arraigo, hallándose numerosos ejemplares con buen desarrollo y sin signos de desecación u otras deficiencias.

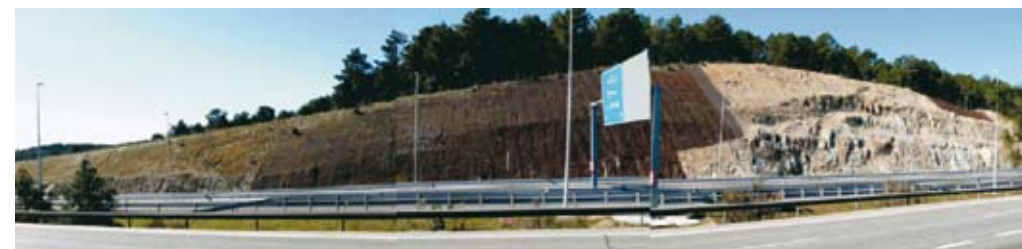
Las imágenes muestran en detalle como la vegetación herbácea va creciendo aprovechando el sustrato retenido por la malla. La aparición de esta vegetación reviste especial importancia teniendo en cuenta la pendiente y la composición rocosa del talud.

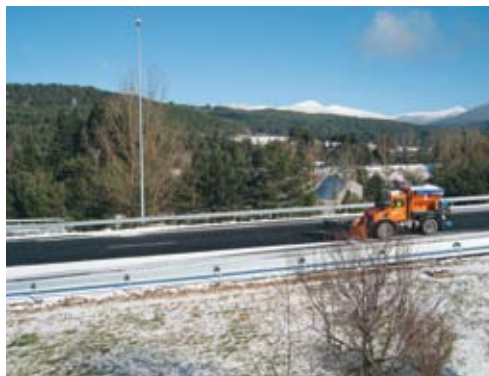
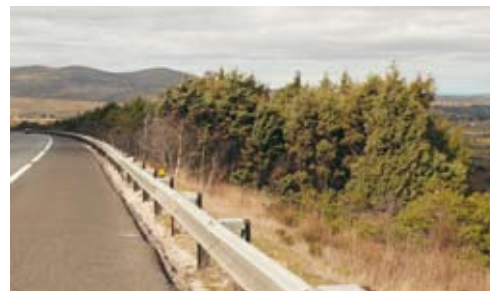
Densa formación de *Cupressus arizonica*, de buen porte, mostrando un estado más deficiente en la franja más próxima a la calzada.

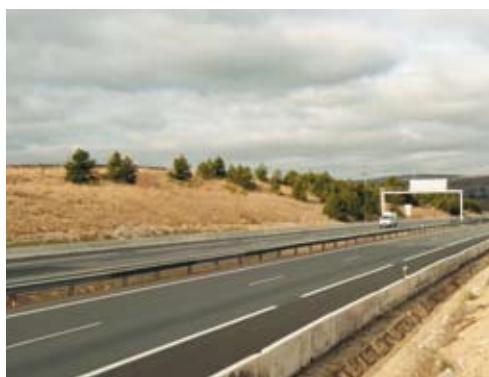
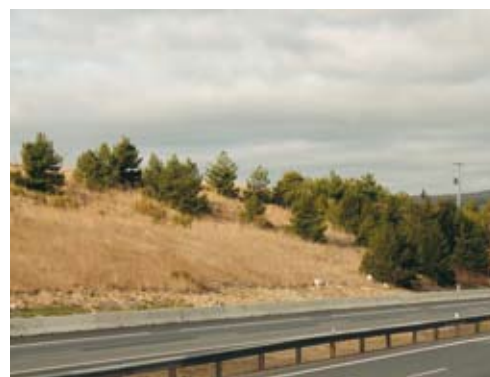
*Pinus* en agrupaciones de buen porte y buen estado de conservación.

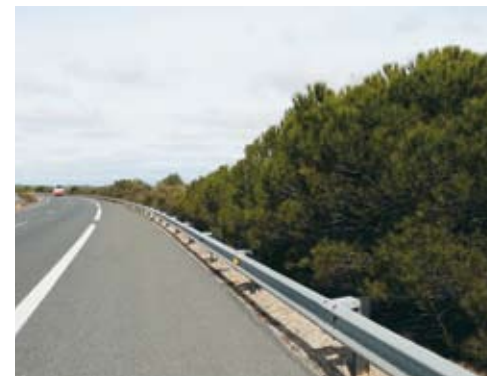
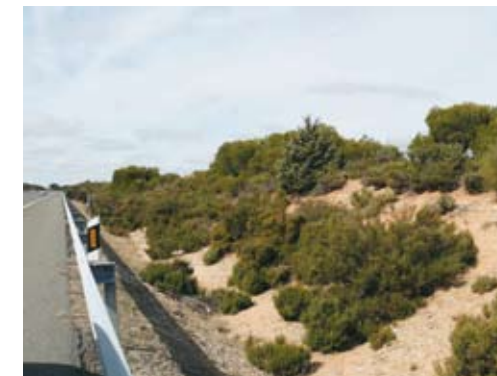
Formaciones densas de *Pinus sp.*, seguidas por formaciones mixtas.

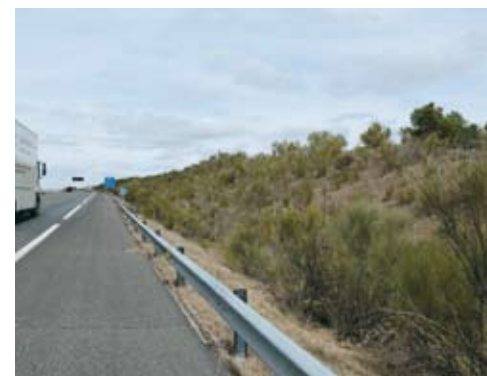
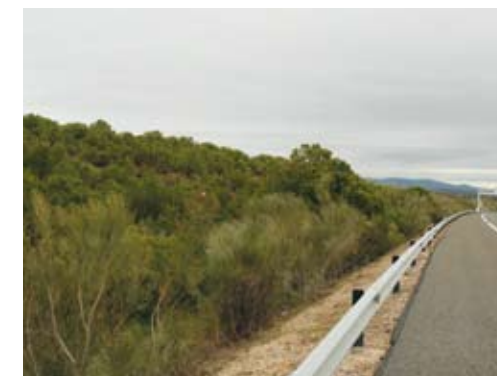
Izda.: Formación mixta con mayor presencia de matorral (*Cistus sp.*, *Rosmarinus officinalis*, *Cytisus scoparius* y *Retama sphaerocarpa* entre otros). Dcha.: Extenso tramo de anchura variable, y densidad elevada de matorral y arbolado, principalmente retama, *Cytisus* y pino, en buen estado de conservación.

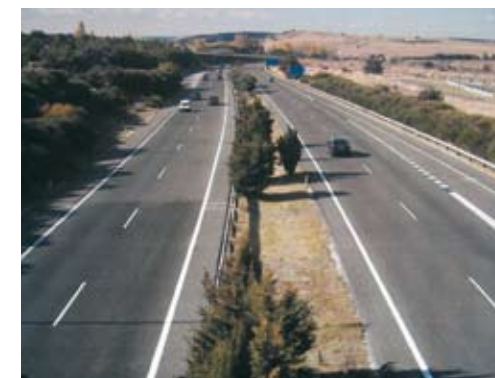
Como se aprecia en esta imagen, tras la construcción de la AP-6, se llevaron plantaciones en los márgenes de la calzada, formando en la actualidad una franja de vegetación consolidada y bien arraigada, pero que requiere la aportación de recursos económicos importantes para su mantenimiento.
