Antonino de la Puente García, Servicio de Carreteras Autonómicas, Dirección General de Carreteras, Vías y Obras, Gobierno de Cantabria; Antonio de la Nuez Latorre, Hugo Lucas Villanueva y Alberto Valle Álvarez, Servicios Ambientales Integrales del Norte S.L.; y Elena Castillo López, GIM – Geomatics S.L.

Resumen

e presentan los resultados de los trabajos preliminares promovidos por la Dirección General de Carreteras, Vías y Obras del Gobierno de Cantabria, encaminados a la mejora de las prácticas de integración y restauración ambiental de las carreteras de montaña de la región.

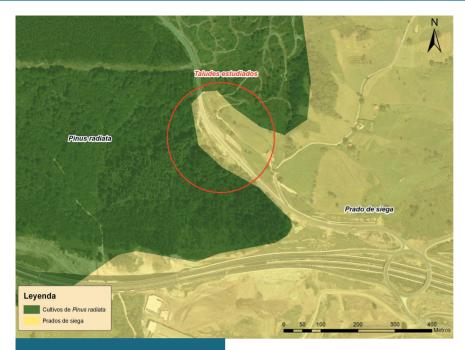
Mapa 2.- Formaciones vegetales en la zona según el Mapa Forestal de España (MFE25).

En el entorno inmediato de los taludes estudiados, encontramos tanto cultivos de Pinus radiata como prados de siega (mapa 2), cuya flora asociada puede surtir de semillas fértiles a las áreas desnudas de los taludes.

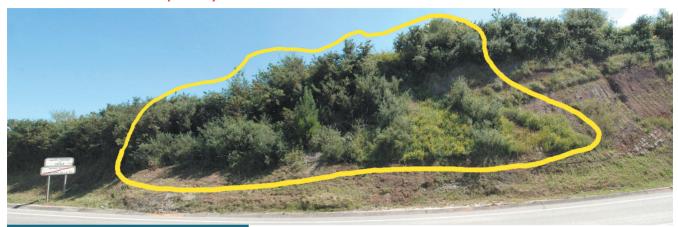
Talud derecho-Sector I (foto 12)

Descripción: Descenso del talud derecho en su lado norte, donde la vegetación de la corona se ha visto poco alterada, las pendientes son más suaves y, por tanto, el desarrollo de la vegetación es abundante. Podría interpretarse como el "horizonte de naturalidad" deseable para el resto del talud. Consideramos que existe un horizonte húmico suficiente para el desarrollo de una densa vegetación tanto arbustiva como herbácea.

Pendiente ~ 40°

Cobertura ~ 90%

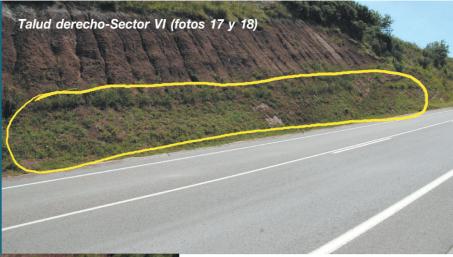
Descripción: El sector VI está formado por el pie del talud. Dicha zona acumula los sedimentos arrastrados por el aqua de lluvia y escorrentía (formando regueros), consecuencia de lo cual es la formación de un suelo de textura arenosa que alberga multitud de semillas arrastradas o caídas por la gravedad desde las partes superiores del talud. Por ello, es común observar estas franjas con vegetación densa y constituidas principalmente por gramíneas, cuyas semillas son pequeñas y muy ligeras (más susceptibles de sufrir arrastre). La zona se somete a siegas regulares para el control y mantenimiento de la vía.

Pendiente ~ 30°

Cobertura ~ 100%

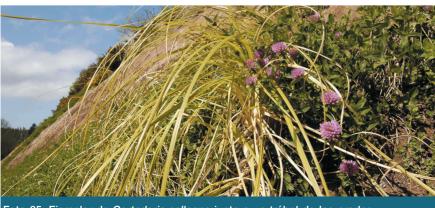
Foto 25. Ejemplar de Cortaderia selloana junto a un trébol de los prados (Trifolium pratense).

Un tercer caso de planta alóctona, y que conviene erradicar por su elevada capacidad de colonización de los taludes, es el llamado plumero o Cortaderia selloana (foto 25, de la página anterior), especie procedente de América del Sur, y que ha experimentado una expansión enorme en la zona cantábrica ocasionando graves pérdidas por ocupación de prados y pastos. Su erradicación es objetivo prioritario en Cantabria.

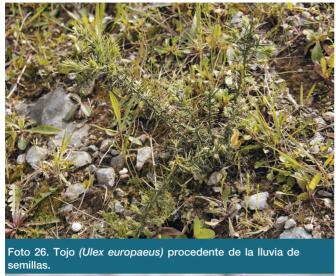
Foto 27. Sauce ceniciento (Salix atrocinerea). Especie de interés en los taludes con humedad edáfica elevada.

- Sauce ceniciento (Salix atrocinerea, foto 27): como todos los demás sauces, la semilla de esta especie es transportada por el viento y germina bastante bien en casi cualquier tipo de suelo donde exista cierto grado de humedad. Es una especie muy utilizada para pantallas verdes dado su rápido crecimiento.

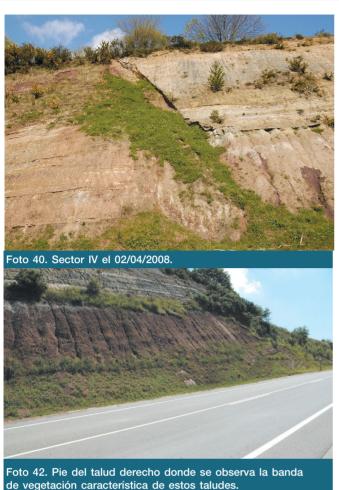
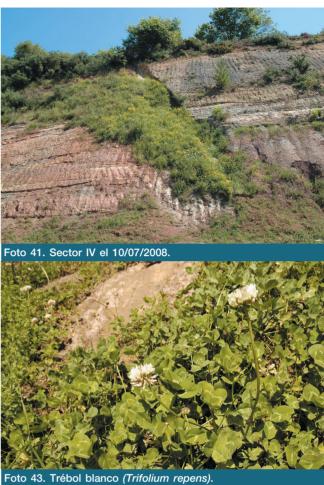
Este grupo de especies son las responsables de los mayores valores de cobertura encontrados en los taludes. Uno de los casos más significativos que se han encontrado es el que se refiere al Sector IV del talud derecho. (fotos 38, 39, 40 y 41).

Se observa cómo en la berma transversal del sector IV, la propia pendiente se suaviza y existe cierta cantidad de suelo que da soporte a una

vegetación herbácea que rápidamente alcanza coberturas del 100%. En este caso, gran parte de las especies presentes (listadas anteriormente) pertenecen al propio banco de semillas y no a la hidrosiembra ejecutada.

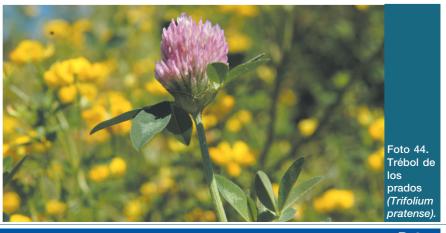
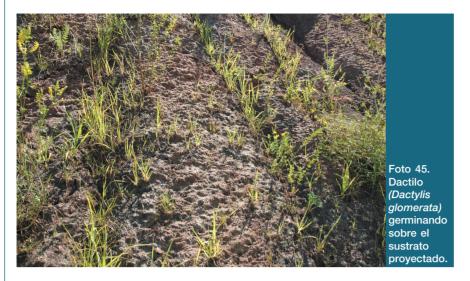
con especies hidrosembradas se alcanzan en la base de los taludes y en el denominado Sector IIIb (talud izquierdo (foto 46 en la página siguiente). En él destaca la abundancia de dos leguminosas muy utilizadas en este tipo de restauraciones y que normalmente dan buenos resultados en cuanto a germinación y cobertura. Se trata del trébol blanco (Trifolium repens, foto 43) y el trébol de los prados (Trifolium pratense, foto 44). También encontramos de nuevo en este sector abundancia de

dactilo (Dactylis glomerata, foto 45), procedente de la hidrosiembra.

Ya se ha comentado que dicho sector se considera el que, por sus características de suelo y pendiente, ha dado los mejores resultados frente al tratamiento de hidrosiembra, por lo que consideramos que son necesarias dos condiciones básicas para conseguir elevadas coberturas vegetales: una suficiente profundidad de suelo estable y una pendiente suave (menor de 40°) que asegure dicha estabilidad frente al efecto de la gravedad y las escorrentías debidas a las precipitaciones.
