### Sobre la Senda Real (p.k. 6). Madrid

## Rehabilitación estructural del puente de la A-6

Ernesto Serrano Játiva  
Director Área Industrial IMESAPI

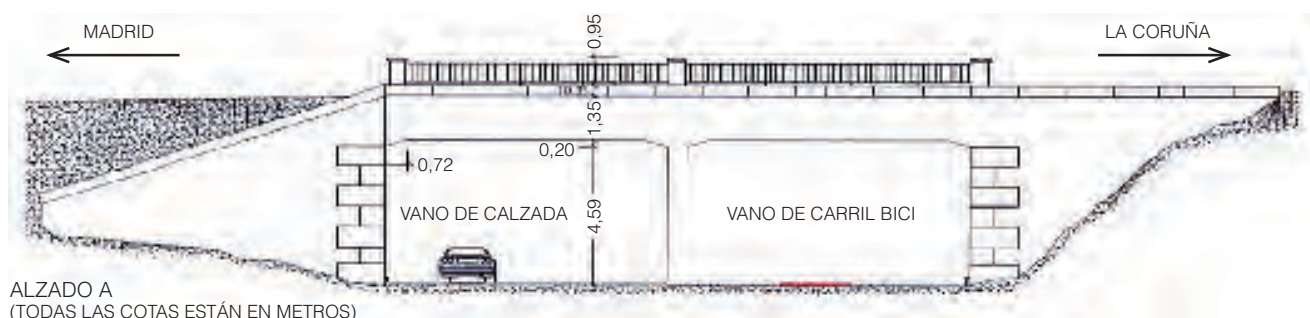
Plano 1

Durante el verano de 1932, y debido a las obras de la Ciudad Universitaria, se reforma el trazado de la línea debido a que habría tenido que cruzar varias veces la Avenida Principal de la Ciudad Universitaria; la nueva línea era doble en todo su recorrido, tenía curvas con mayor radio, suaves pendientes y no tenía pasos a nivel. Arrancaba de la plaza de la Moncloa por el lado izquierdo de la Av. Principal de la Ciudad Universitaria y, bordeando el Parque del Oeste, llegaba a los campos de deportes que contorneaba hasta entrar en la estación cubierta del *stadium*, que aprovechaba el talud del terreno (*plano 1*).

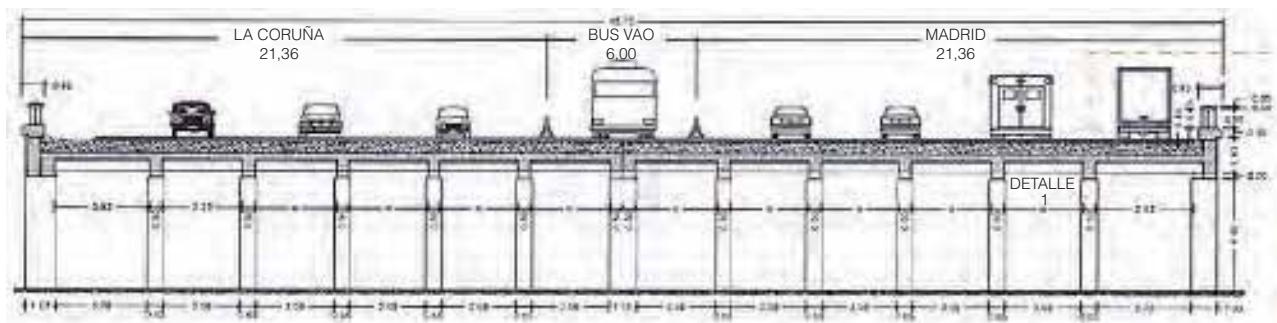
Plano 2

La luz libre en ambos vanos es de 9,0 m y tiene un ancho de 48,3 m, aunque existe una junta longitudinal entre las vigas nº 7 y nº8 que tiene continuidad en las pilas y estribos, que convierte la estructura en doble (plano 2).
