# **PONENCIA: TRATAMIENTO Y CONSOLIDACIÓN DE TERRAPLENES AFECTADOS POR INCLEMENCIAS METEOROLÓGICAS.**

**JORNADA TÉCNICA SOBRE EXPERIENCIAS RECIENTES EN ESTRUCTURAS DE TIERRA PARA INFRAESTRUCTURAS VIARIAS. Madrid, 2011**

## 2- Línea Alcázar de San Juan – Sevilla. Terraplén situado entre los PP.KK 150/800 - 151/100.

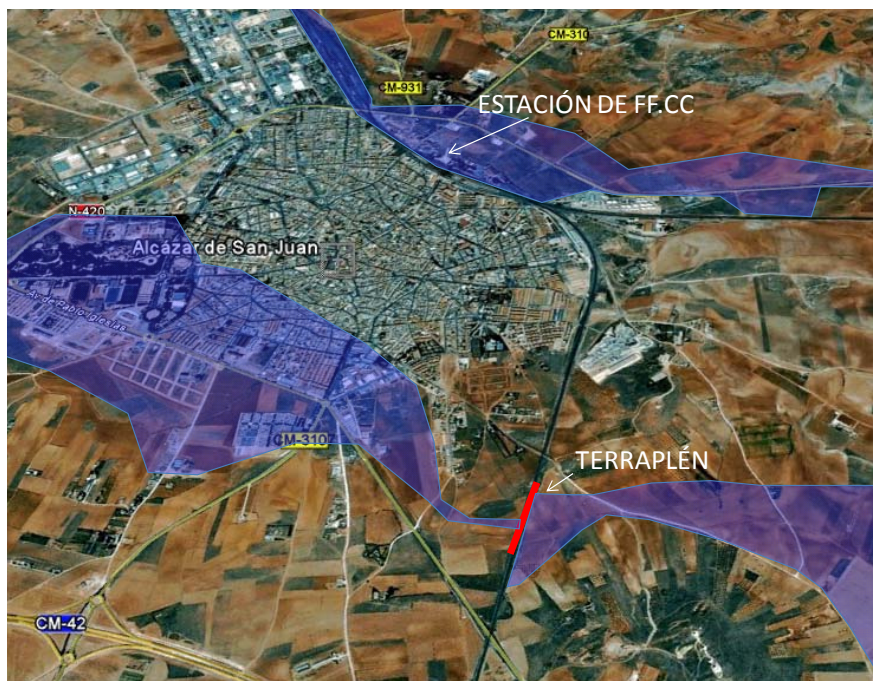
En la fecha indicada, las precipitaciones en la cuenca, aguas arriba, derivaron en que el terraplén ferroviario objeto de intervención, al superar ampliamente su capacidad de drenaje, llegase a funcionar como una presa de materiales sueltos. La lámina de agua en la margen izquierda llegó a superar la coronación del terraplén pero no superó la superestructura ferroviaria. Gran parte de la escorrentía quedó represada por el terraplén mitigando el alcance de las inundaciones en la localidad de Alcázar de San Juan.

Figura nº 4. Alcázar de San Juan, Zonas aproximadas de inundación el 24 de Mayo de 2007. Fuente wordpress.com.

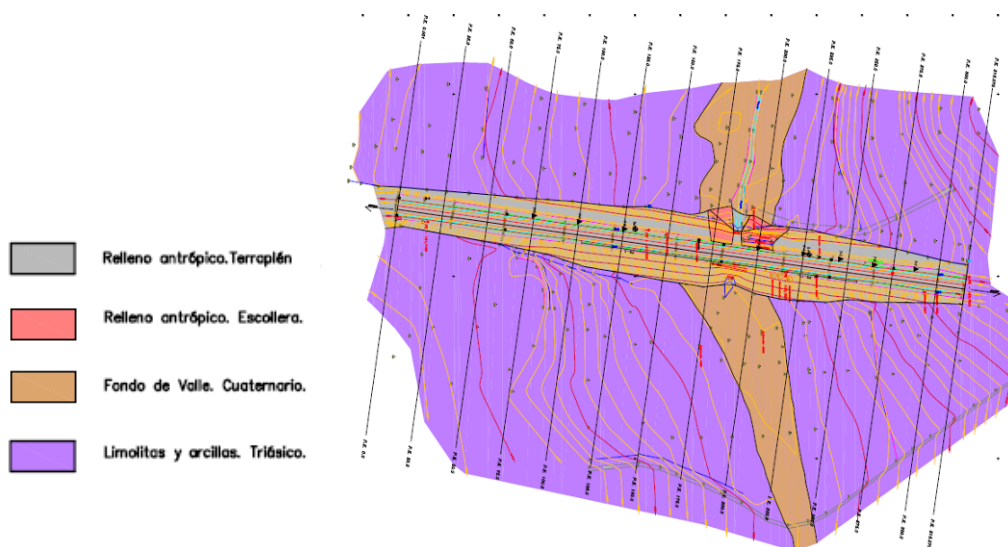
Estos trabajos permitieron definir dos unidades geotécnicas cuyas características se resumen a continuación:

- CUERPO DEL TERRAPLÉN: Relleno heterogéneo formado por bloques, cantos, arenas, finos, escoria y carbonilla. Granulométricamente de gran heterogeneidad predominando los términos GM y CL. Se determinó un grado de consolidación bajo, presentando un golpeo en los ensayos SPT entre 0 y 8, con valores de densidad inferiores a  $1,5 \text{ kg/cm}^2$  en materiales potencialmente colapsables y moderadamente expansivos. En conjunto respondía a un material no compactado de permeabilidad media.

- SUSTRATO: Se describe en profundidad por uno o dos metros de material arcilloso, apoyado sobre una alternancia triásica de arcillas arenosas, limolitas y niveles calcáreos. Granulométricamente se clasifican como arcillas de baja plasticidad arenosas (CL) de consistencia firme, con una resistencia a compresión simple de  $1,3 \text{ kg/cm}^2$  y un porcentaje de deformación bajo, del 2%. Se caracterizaron como suelos arcilloso-limosos, prácticamente impermeable duros, no colapsables ni expansivos.

Figura nº 6. Cartografía geológico-geotécnica de detalle en el entorno del terraplén en estudio. TISER, S.L. 2007.

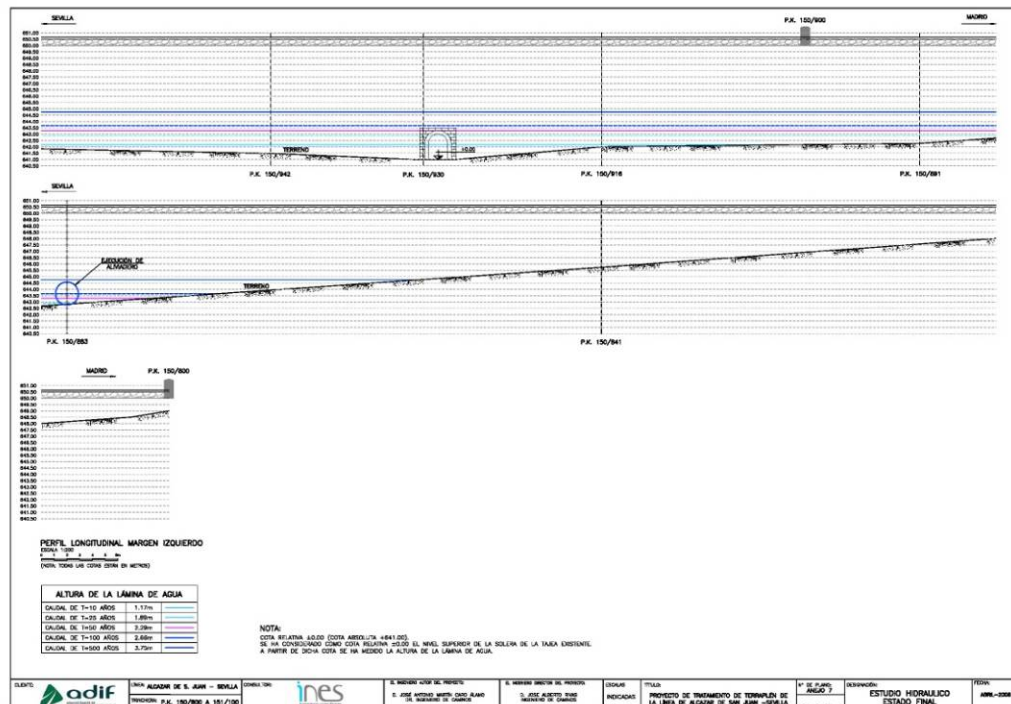
Figura nº 8. Modelización de la lámina de agua Actuaciones en alzado del Proyecto de tratamiento de Terraplén de la Línea de Alcázar de San Juan Sevilla. Abril 2008.

- Aumento de la permeabilidad transversal mediante la hinca de dos tuberías Ø 1600 que funcionasen a modo de aliviadero una vez superado la capacidad de desagüe de la tajea existente.

- Protección mediante “piel de escollera” del espaldón hasta la cota de agua a alcanzar en la avenida de los 500 años según el modelo de cálculo.

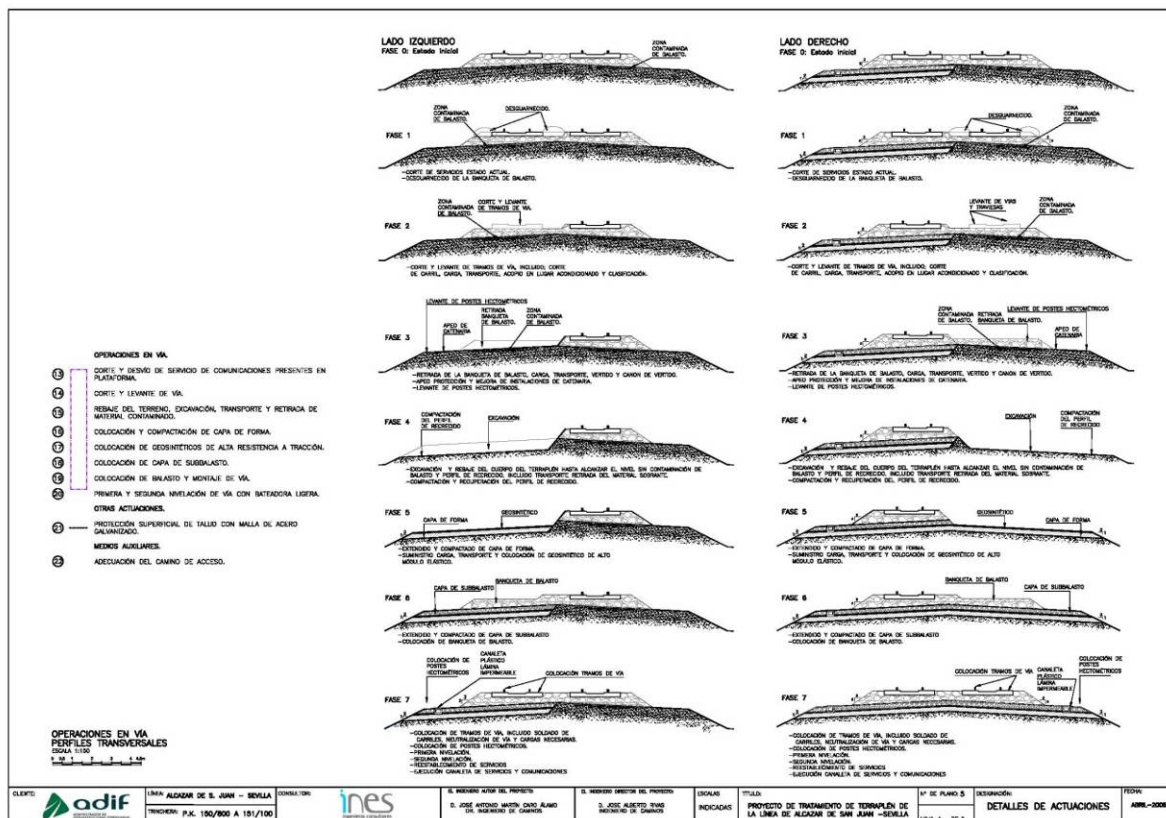
Figura nº 9. Modelización de la lámina de agua Actuaciones en alzado del Proyecto de tratamiento de Terraplén de la Línea de Alcázar de San Juan Sevilla. Abril 2008.

Las actuaciones a ejecutar debían simultanearse con el tráfico ferroviario, por tanto el sobreancho alcanzado debía permitir la circulación en plataforma de la maquinaria necesaria para el levante de vía por parejas, la excavación de la plataforma, así como la reconstrucción de la coronación del terraplén y el extendido y compactación de la capas de la plataforma.
