## 1. INTRODUCCIÓN

Dentro de los estudios y trabajos mencionados en el Convenio, figura entre otros el siguiente: “Análisis de soluciones constructivas para zonas de transición de la rigidez en líneas de ferrocarril”. Para el desarrollo de las diferentes actividades se establecieron una serie de fichas que, en concreto para este tema, fija los siguientes objetivos y tareas:

### 3. Descripción del terraplén

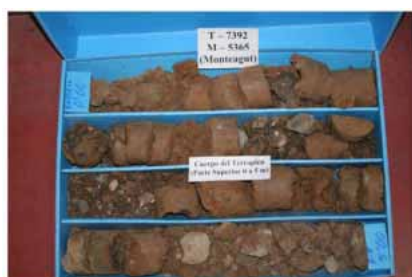
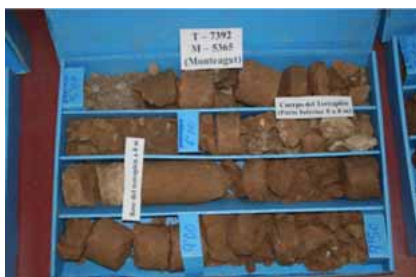
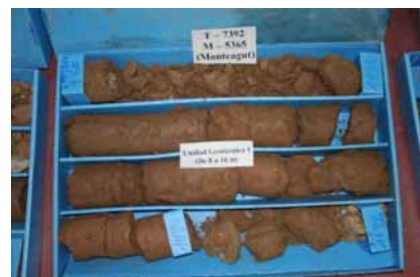
Se trata de un terraplén constituido por un núcleo de material poco compactado, que presenta alternancia de tongadas arcillo-limosas con otras de gravas y arenas, si bien predominan las primeras.

La característica principal es el elevado grado de humedad que presenta y consistencia blanda-muy blanda y compacidad débil.

Se trata de suelos tipo CL (Arcillas de baja plasticidad o de plasticidad mediana, arcillas arenosas, arcillas limosas). Las siguientes imágenes muestran las cajas de los materiales extraídos del sondeo realizado en el terraplén.

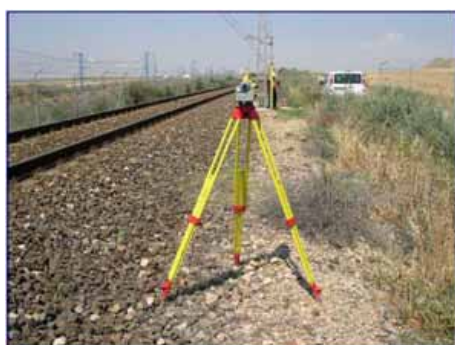
Figura 11: Campaña de mediciones topográficas

Los datos obtenidos verificaron la ausencia de movimientos significativos en el cuerpo del terraplén, de lo cual se dedujo, corroborado también por las campañas tanto de control topográfico, como de medida de la rigidez de la vía, que el principal problema correspondía a la coronación del terraplén donde era necesario disponer de materiales de mejor calidad, así como en la superestructura donde un excesivo espesor de la capa de balasto provocaba que la vía careciera de la rigidez necesaria en la entrada y salida del paso inferior.

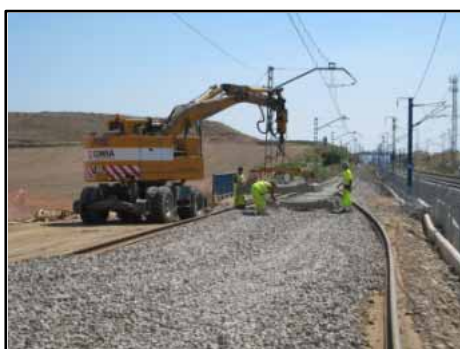
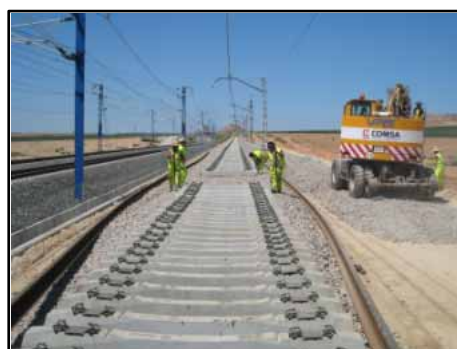
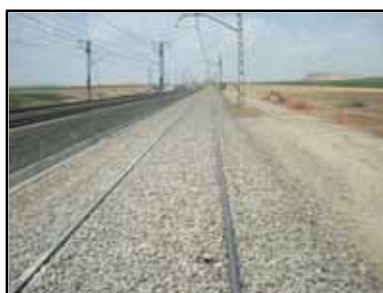
Las siguientes fotografías muestran varias fases del montaje de la vía:

- Finalizados los trabajos de tratamiento del terraplén, se procedió al montaje de la superestructura. Aprovechando la circunstancia del levante de la vía, y dado que las traviesas existentes en el terraplén eran de tipo RS bibloque, se procedió a su sustitución por traviesas de hormigón monobloque, de mejores características. Una vez realizado el montaje se procedió a la nivelación, y perfilado de la vía, se ejecutaron las soldaduras correspondientes, y se dio por finalizado el corte de tráfico ferroviario el día 13 de agosto. La vía se mantuvo con limitación de velocidad a 60 km/h durante el tiempo necesario para su asentamiento, se realizó una segunda nivelación dejándose la velocidad máxima del trayecto, tras 2 semanas con la limitación, a 160 km/h.
