## PROYECTOS DE REHABILITACIÓN: SINGULARIDADES

José M. Simón-Talero, Pedro P. Sánchez  
TORROJA INGENIERÍA, S.L.

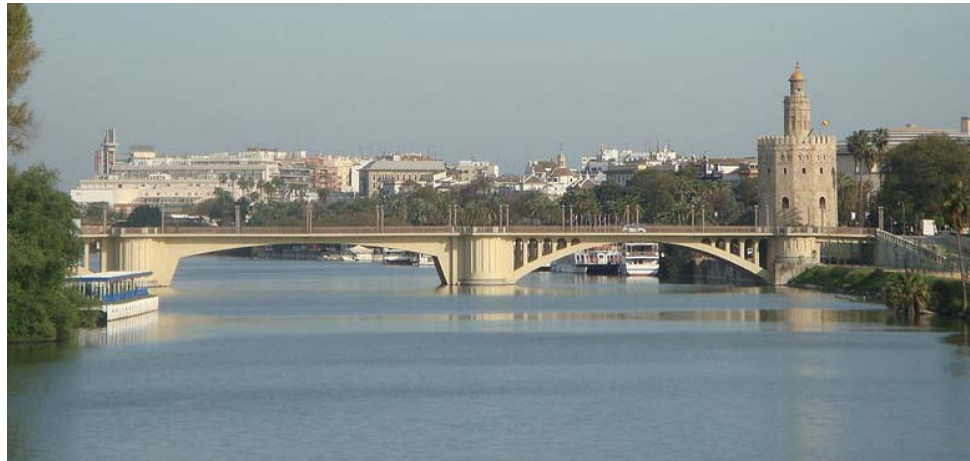
*Figura 13.-Vista general del Puente de San Telmo*

Este puente adolecía de diferentes patologías que bien pueden servir de ejemplo. De forma puramente indicativa, se realizaron multitud de tareas entre las que destacan el sellado e inyección de fisuras, el refuerzo de los nervios del vano central aporticado, con laminado de fibra de carbono, adherido con resina epoxi, hubieron de reforzarse también las vigas del tablero de los vanos en arco, que disponían de un pretensado exterior, en estado precario, de alguna actuación anterior, mediante barras de acero activo, se sanearon los paramentos de hormigón con morteros tixotrópicos y revestimientos anticarbonatación y se renovó por completo la plataforma.

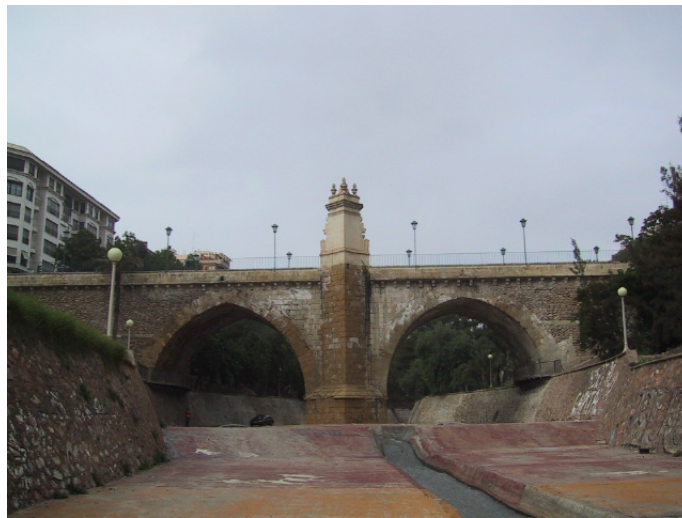
*Figura 19.-Puente de Santa Teresa sobre el río Vinalopó*

Se confirmó el deficiente estado de conservación del puente debido sobre todo a la ineficacia de los elementos de drenaje y a la inexistencia impermeabilización de la plataforma. La inoperancia de estos dispositivos favoreció la entrada de agua de percolación. La elevada porosidad de la roca matriz componente de la estructura favoreció igualmente la proliferación de alteraciones nocivas para la piedra. Su estructura y relativamente escasa cohesión intergranular eran parámetros claros de su notoria alteración, aumentada por el natural paso del tiempo y por la acción atmosférica, en ocasiones adversa.

Al margen de los deterioros propios de la matriz rocosa manifestados como pérdida o eliminación de materia en la generalidad de los paramentos, cuya severidad de daño empezaba a ser importante, la alteración de una de las bóvedas, manifestada a través del agrietamiento de la fábrica, de orientación longitudinal era un indicador claro de sobresolicitación transversal de la bóveda, acentuada por los fenómenos de percolación de agua, que indica su incapacidad para absorber las

Se ejecutó un bulonamiento transversal de las bóvedas con barras  $\varnothing 40$  mm con anclaje en ambas boquillas. Además, se realizó el cosido de grietas longitudinales en las bóvedas con barras de acero inoxidable o varillas de fibra de vidrio.

Al margen de esto, resultó igualmente fundamental realizar actuaciones tanto de reparación como de restauración de la fábrica de sillería, orientadas a mejorar la capacidad portante de la piedra y a mejorar la durabilidad de la fábrica, tales como sellado de grietas en paramentos pétreos con formulaciones epoxídicas, limpieza de paramentos mediante la proyección de polvo de vidrio a baja presión, consolidación de la fábrica de sillería con silicato de etilo diluido en etanol a fin de cohesionar la propia sillería, fuertemente degradada, extracción de sales con proyección de pasta absorbente de atapulgita, etc. Por último se realizó una renovación completa de la plataforma.
