# Colapso del puente del Guadarrama en la M-527. Autopsia y enseñanzas

The Collapse of the Bridge Over the Guadarrama River in the M-527 Road. Autopsy and Teachings

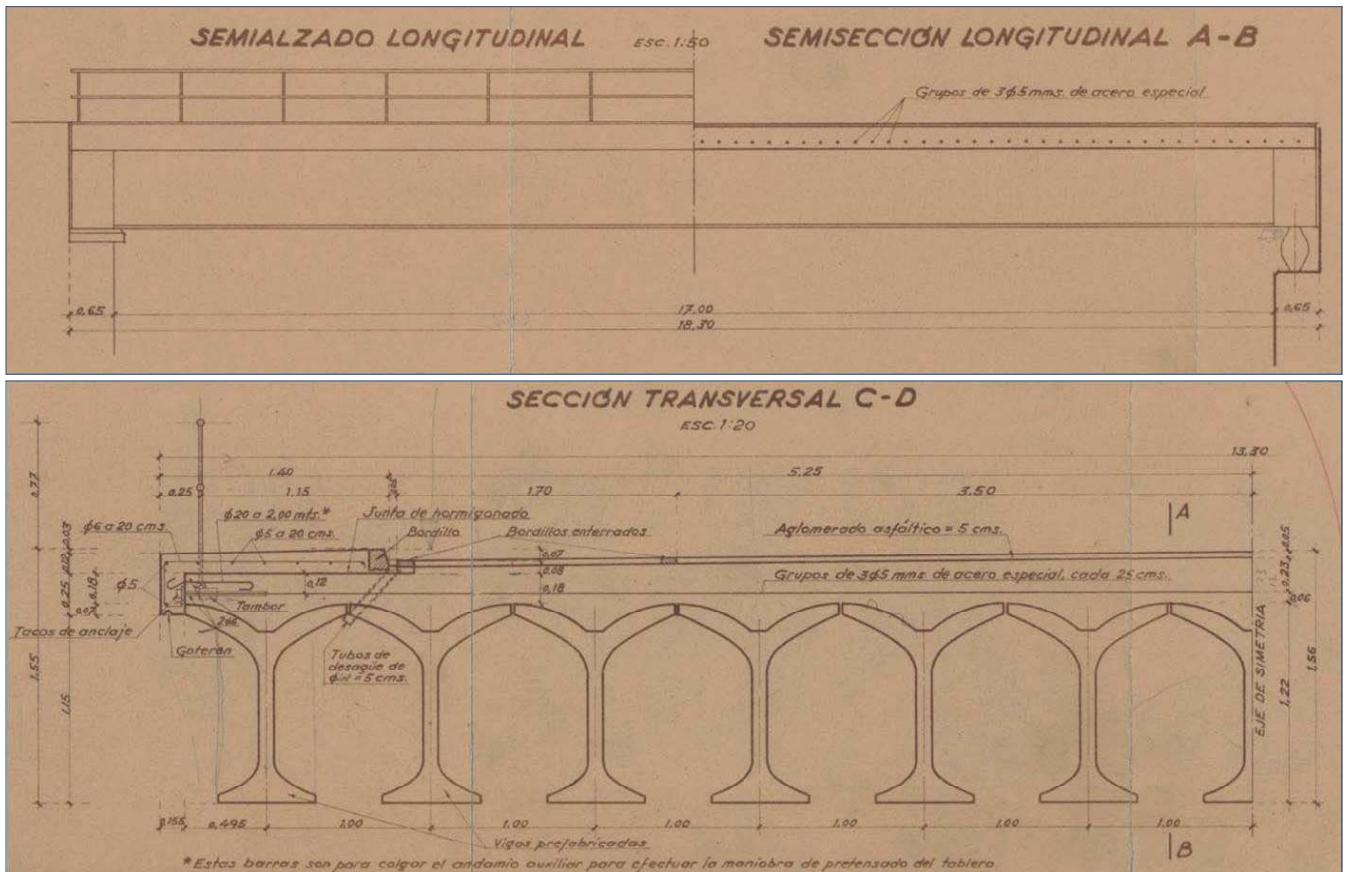
La estructura, según los planos del proyecto original [6], era como se muestra en la fig. 5: un tablero de 13 vigas de longitud total 18,30 m y luz libre entre intradós de estribos de 17,00 m, con rasante horizontal.

Figura 5. Alzado y sección transversal del puente [6]

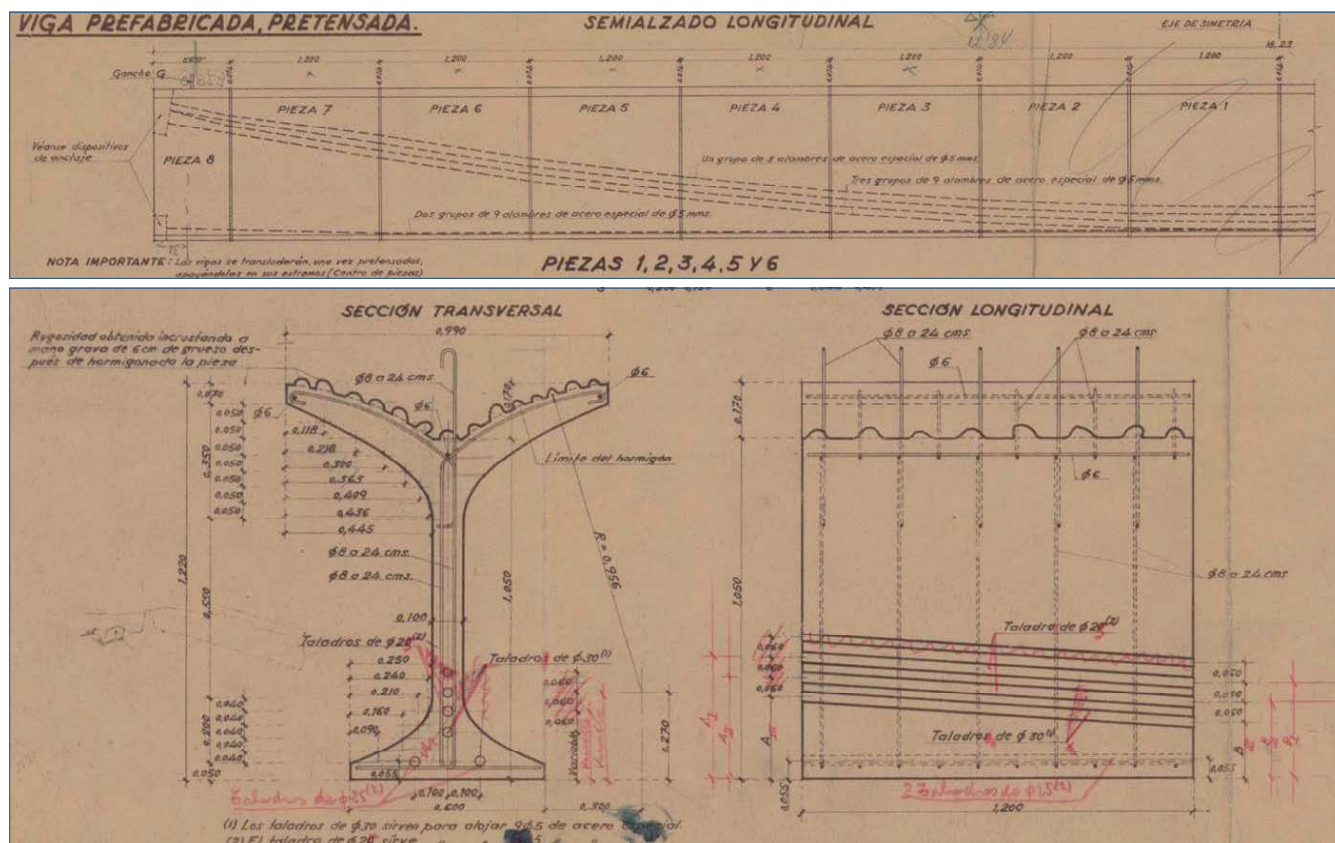
Las vigas presentaban una sección transversal singular y tenían otra particularidad para la época: no había riostras, de forma que el reparto transversal quedaba confiado a la rigidez de la losa superior, pretensada transversalmente. La fig. 6 muestra el pretensado longitudinal y, con más detalle, la forma de la sección transversal, en la que las protuberancias que se advierten en la parte superior de las alas, de trasdós curvo presumiblemente para ahorrar peso y ganar en superficie adherente, eran cantos rodados de 6 cm insertados en la masa aún fresca del hormigón de las dovelas de las vigas prefabricadas, con el fin de mejorar la capacidad frente a esfuerzo rasante de conexión viga-losa. A dicha conexión contribuían igualmente barras (lisas, como el resto de las armaduras pasivas) Ø8 cada 0,24 m en sentido longitudinal de cada viga. Cada una de las 13 vigas, idénticas, estaba formada por dovelas de 1,20 m de longitud enlazadas longitu-

Figura 6. Configuración del pretensado longitudinal y detalle de la sección transversal de las vigas

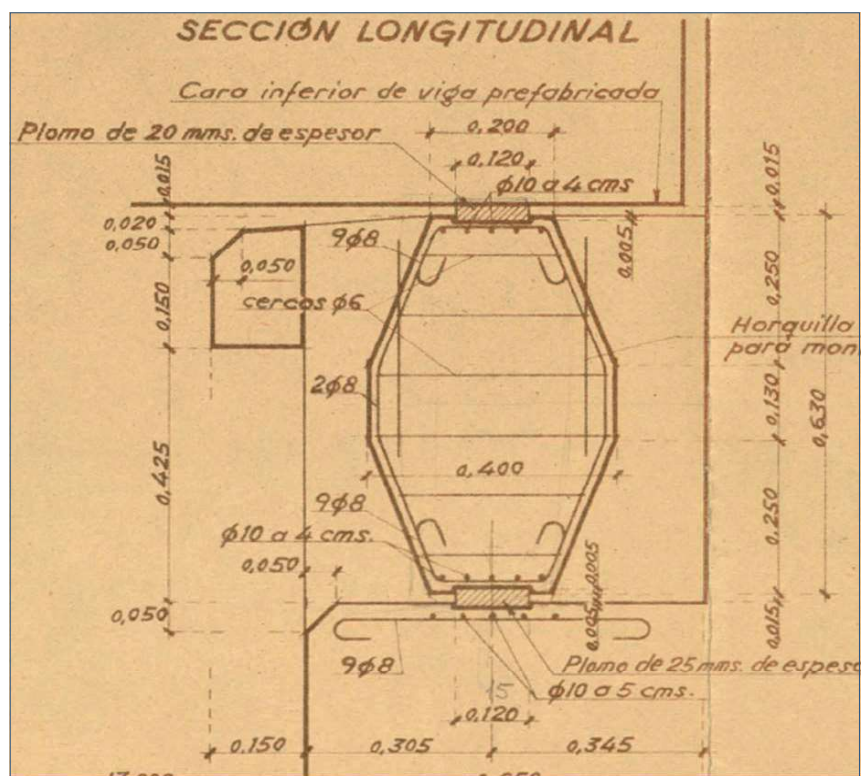
En la fig. 7 se muestra la configuración de los estribos, de hormigón en masa de carácter ciclópeo y unas impostas rotundas formadas por piezas de granito. Merece la pena destacar que el estribo 1 (el situado al este, hacia Villalba) actuaba de punto fijo y en él se apoyaban las vigas sobre unas láminas de plomo que no se han encontrado en el proceso de demolición, mientras que en el lado oeste (estribo 2) el tablero apoyaba sobre unos péndulos, que eran unos prismas octogonales apoyados sobre una lámina de plomo en el altar del estribo, que presentaba unos cajeados para albergar tales piezas, y otra lámina de plomo dispuesta en la parte alta, en la que apoyaban las vigas.

Figura 7. Configuración de los estribos

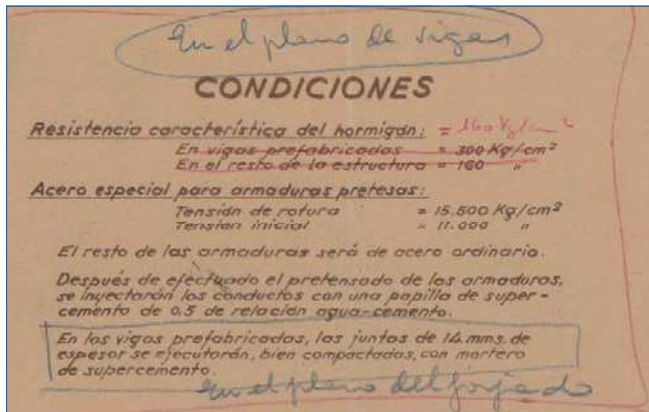
Figura 8. Notas de los planos originales relativas a los materiales y la inyección

el tesado, se inyectarán los conductos con una papilla de supercemento de 0,5 de relación agua-cemento. Sin embargo, no se ha encontrado en los planos definición alguna de los procedimientos de inyección, ni de sus dispositivos, particularmente en la armadura longitudinal, pues la transversal iba alojada en unas ranuras que, tras el tesado, se rellenaron con la aludida papilla mediante simple vertido.

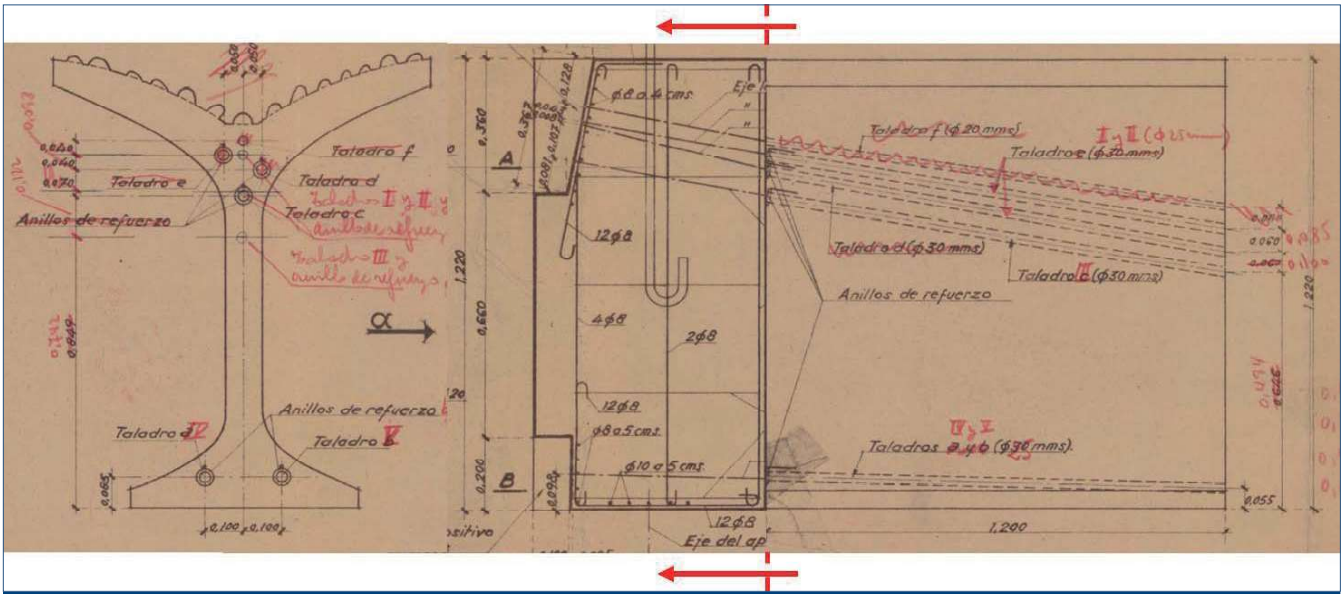
Figura 26. Encuentro de dovela de cabeza con pieza 7

En la fig. 25 se puede comprobar esto mismo al observar los restos de conductos sin inyectar, mientras que en las figs. 26 y 27 se presenta la sección transversal de una de las vigas en su cabeza y el resultado de la autopsia durante la demolición, detectándose que las cabezas de las vigas sí estaban protegidas con la *papilla de supercemento*. Este resultado reforzaría la idea de que la corrosión preferente se produjo fuera de las zonas de anclaje del pretensado longitudinal.

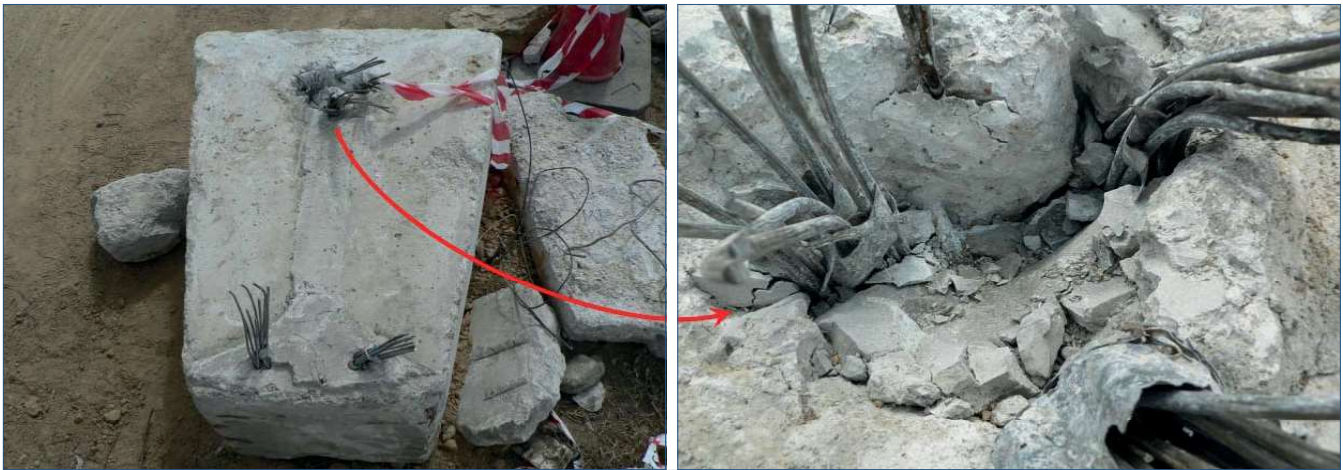
Figura 27. Aspecto de dovela de cabeza y detalle de la lechada que cubría los alambres en esa zona

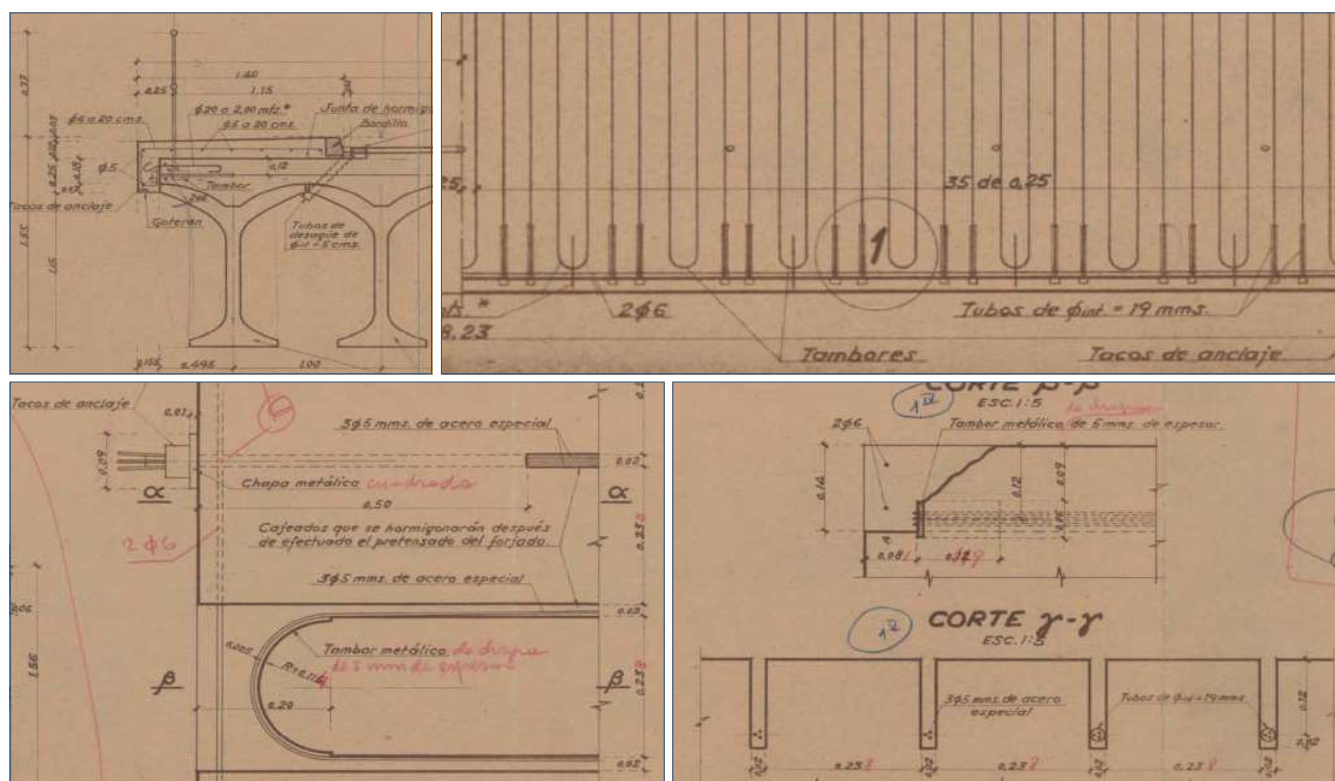
Figura 30. Disposición del pretensado transversal

En la fig. 30 se muestran detalles de los planos con la armadura transversal de pretensado, con las cabezas activa y pasiva de pretensado (ésta consistía en un arrollamiento semicilíndrico contra una pletina doblada. También se aprecia cómo los alambres se disponían en ranuras y se rellenaba después, como se ha dicho más arriba, para proteger la armadura. La fig. 31 permite ver cómo se había corroído la armadura en dicha cabeza pasiva.
