# Los firmes semirrígidos

## Un análisis de los firmes con base hidráulica empleados en España

**Francisco Javier Payán de Tejada González**

**Jesús Díaz Minguela**

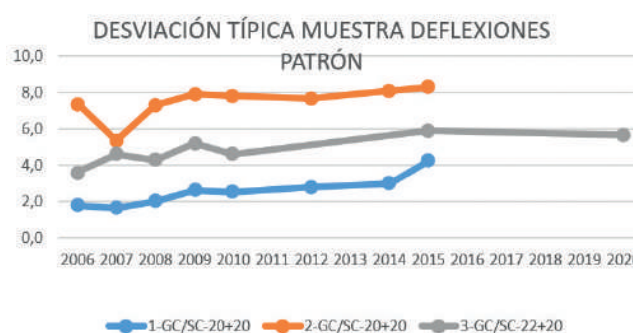
Gráfico 2. Deflexiones típicas muestral en gravacemiento de la A-62

Por otra parte, se ha analizado la evolución de la dispersión de los valores. Como se puede ver en el gráfico 2, el valor de la desviación típica muestral aumenta con el paso de los años, lo que ya se había detectado en otros estudios para firmes con bases semirrígidas.

Este fenómeno puede deberse a que en los firmes semirrígidos se producen deterioros más localiza-

dos que producen valores extremos esporádicos de la deflexión patrón, mientras que en los firmes con bases granulares el deterioro suele ser más uniforme.

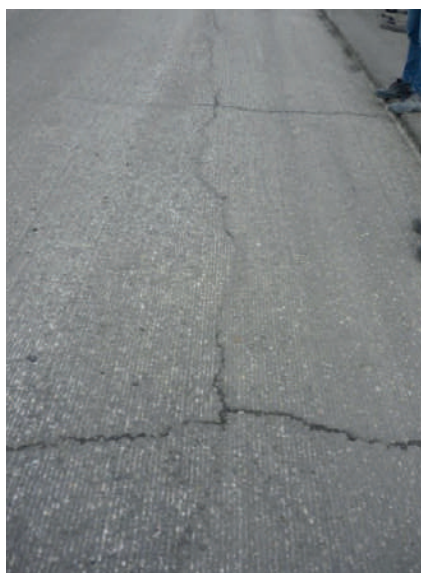
Foto 6

En la foto 5 se presenta el estado de la gravacemento descubierta durante las obras de rehabilitación del tramo de la A-62 entre el pk 130 y el 151. En esta foto se aprecian claramente las grietas formadas por la retracción de la capa, pero también se observa el buen estado del resto de la capa. En la foto 6 se ven las grietas de retracción de la gravacemento reflejadas en la capa de base de la mezcla bituminosa con su típica
